CHIQUITA CANYON
A Waste Connections Company

**Ref.: Informe Semanal de Chiquita Canyon, LLC sobre la
Documentación y el Seguimiento de Problemas con las Cubiertas**

4050 - Seguimiento de Fisuras y Grietas por Tensión en la Zona de Reacción de Chiquita

4050 - Inspección de Cubiertas Geosintéticas

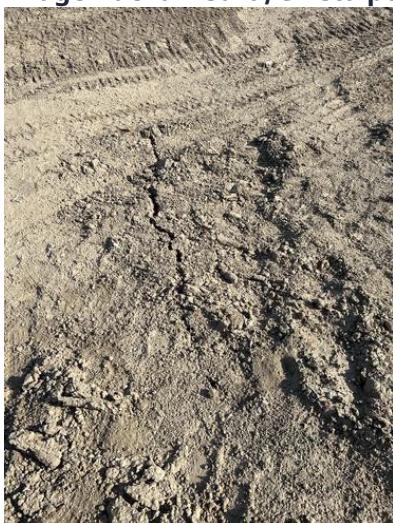
Foto 1

8 pies

Compensación Horizontal (ancho)	Pequeña 0.5-2" de ancho
Compensación Vertical (alto)	Extra Pequeña <0.5" de alto
Orientación (dirección)	Noroeste a Sudeste

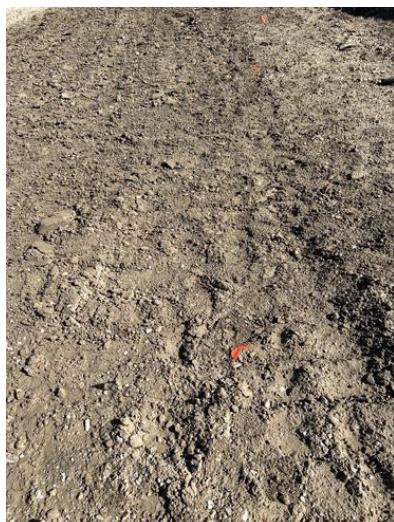
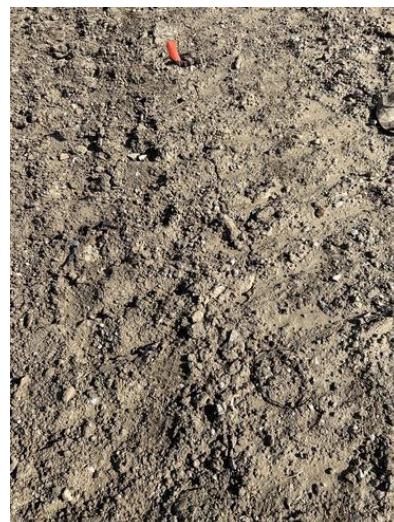
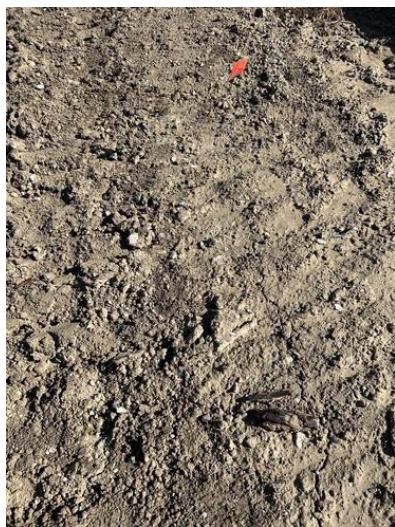
25 pies

Pequeña 0.5-2" de ancho

Extra Pequeña <0.5" de alto

Noroeste a Sudeste

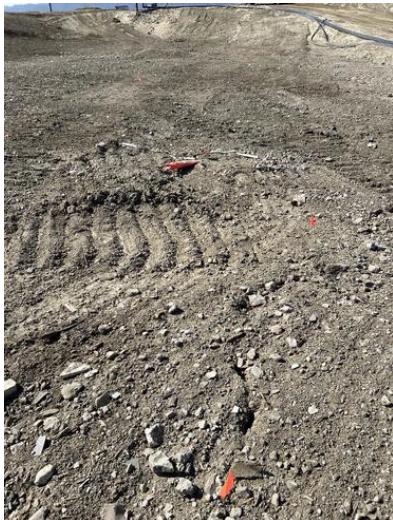
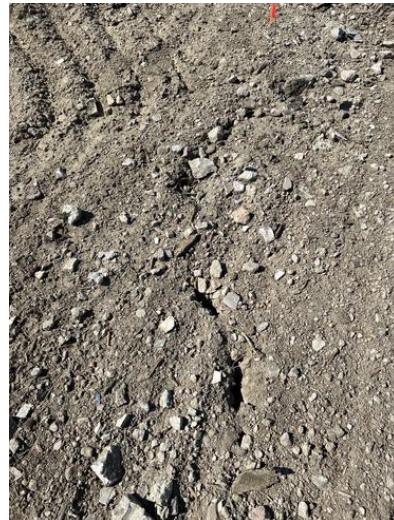
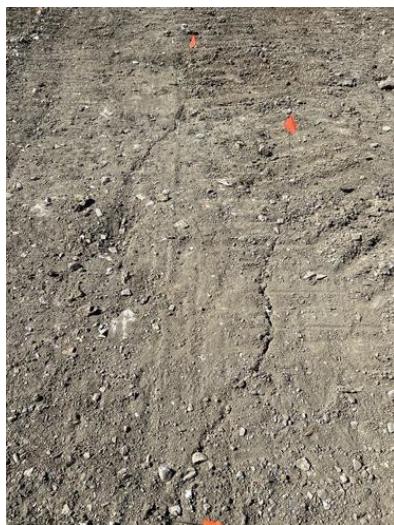
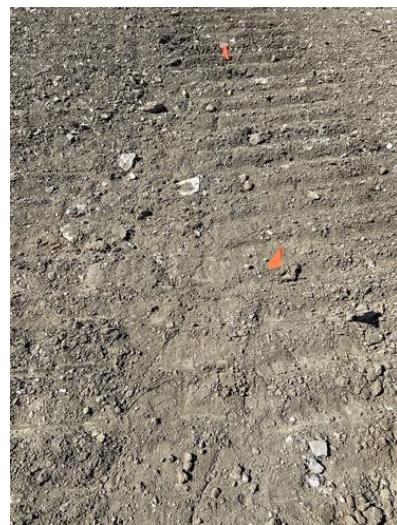
50 pies x 15 pies, ninguna grieta estuvo por encima de los 50 pies

Mediana 2-4" de ancho

Pequeña 0.5-2" de alto

Norte a Sur

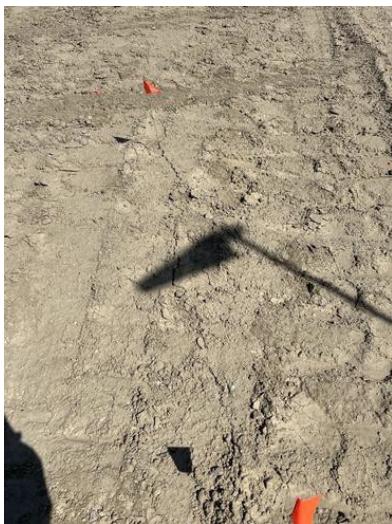
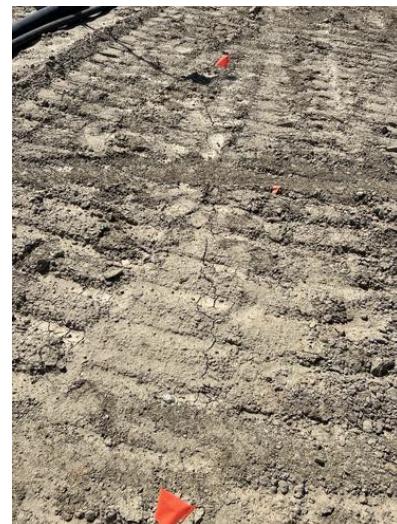
14 pies

Compensación Horizontal (ancho)	Extra Pequeña <0.5 de ancho
Compensación Vertical (alto)	Extra Pequeña <0.5" de alto
Orientación (dirección)	Noroeste a Sudeste
Ubicación	Castaic CA 91384 Estados Unidos (34.43545973868146, -118.6456677991213)
¿La Fisura o Grita se reparó? Si se reparó, agregue una fotografía y la descripción de las reparaciones realizadas	Sí

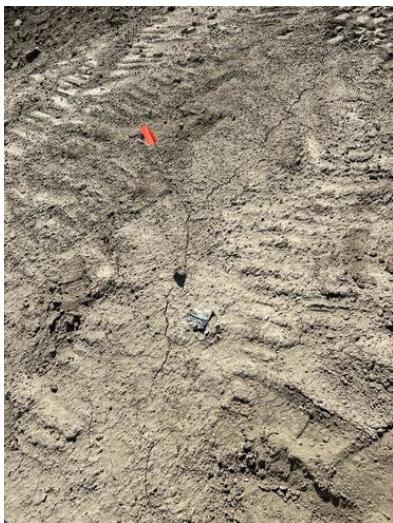
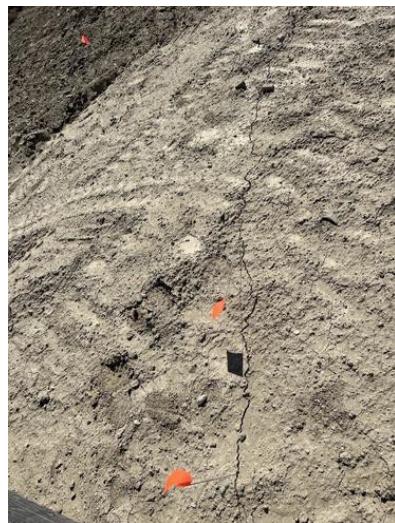
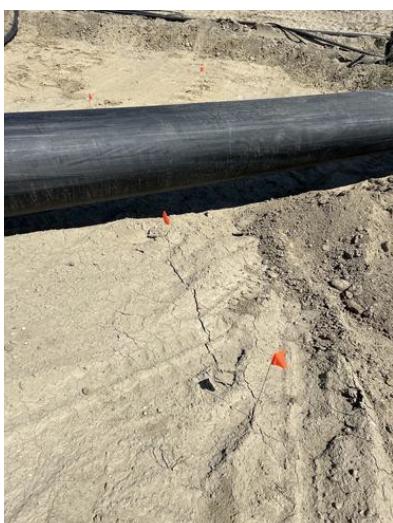
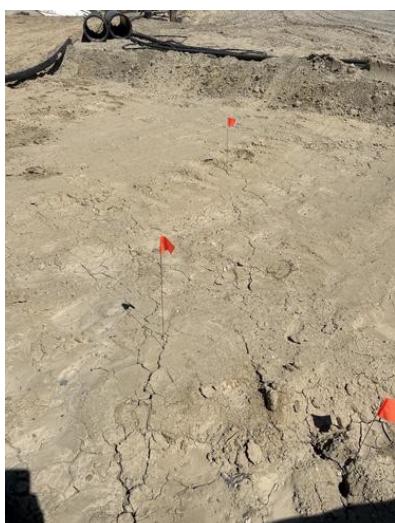
Longitud de la grieta (en pies) o zona que contiene múltiples grietas (pies x pies)	Área de 20 pies x 10 pies
Compensación Horizontal (ancho)	Pequeña 0.5-2" de ancho
Compensación Vertical (alto)	Extra Pequeña <0.5" de alto
Orientación (dirección)	Norte a Sur
Ubicación	<p>Castaic CA 91384 Estados Unidos (34.43553205559295, -118.64756728587024)</p>
¿La Fisura o Grita se reparó? Si se reparó, agregue una fotografía y la descripción de las reparaciones realizadas	Sí

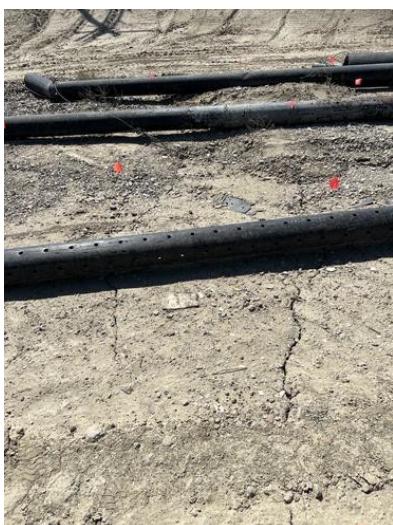
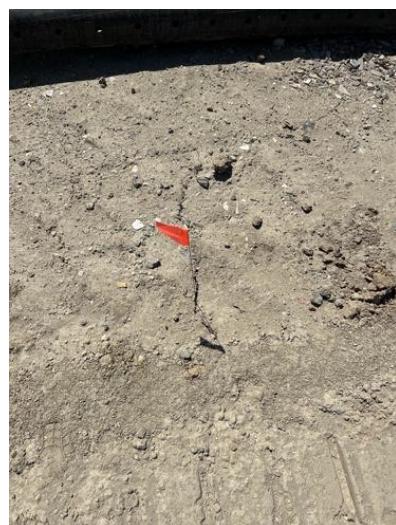
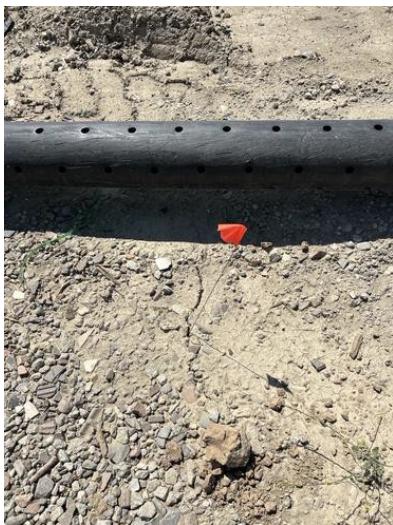
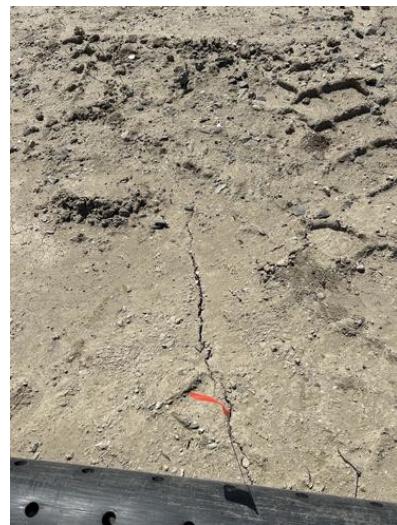
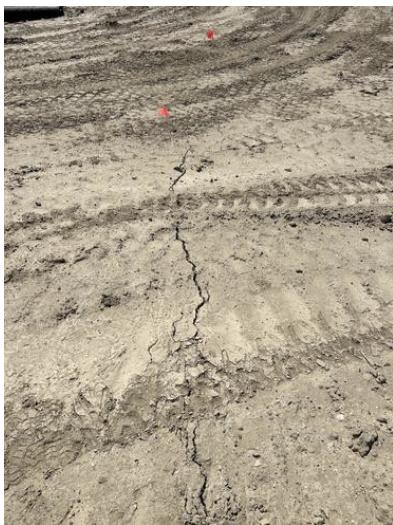
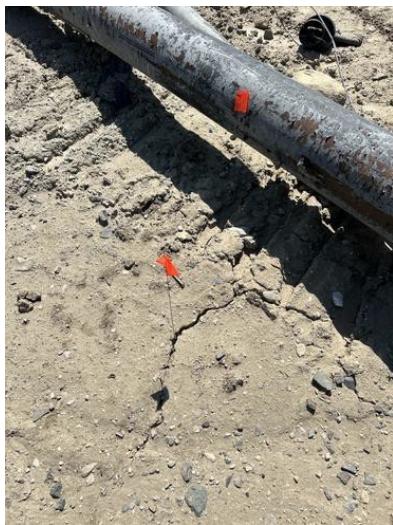
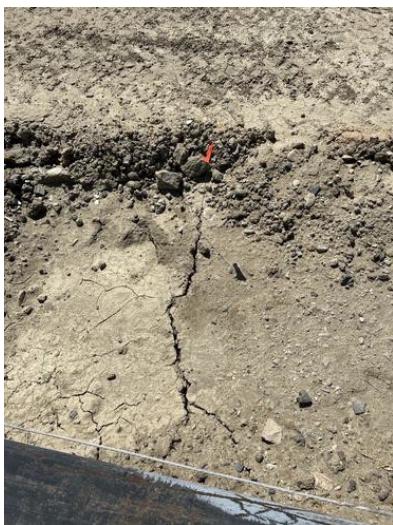
Área de 20 pies x 20 pies

Pequeña 0.5-2" de ancho

Compensación Vertical (alto)	Extra Pequeña <0.5" de alto
Orientación (dirección)	Norte a Sur
Ubicación	Castaic CA 91384 Estados Unidos (34.43624500334951, -118.64579652585817)
¿La Fisura o Grita se reparó? Si se reparó, agregue una fotografía y la descripción de las reparaciones realizadas	Sí

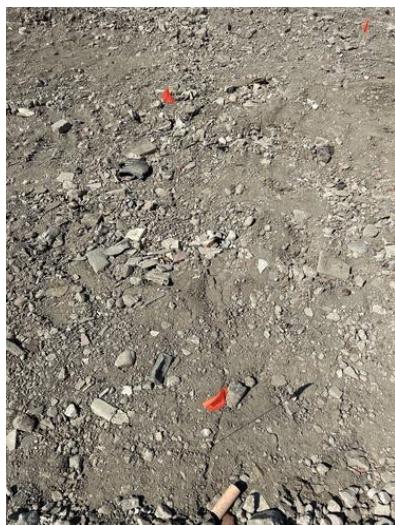
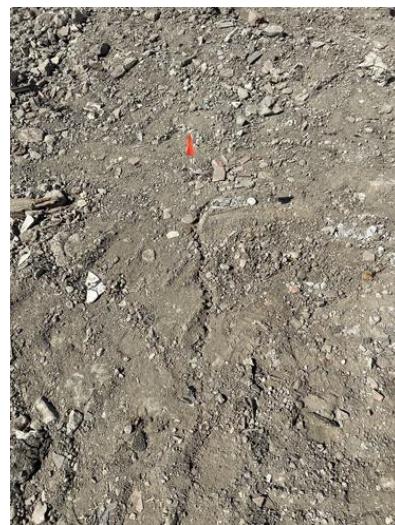
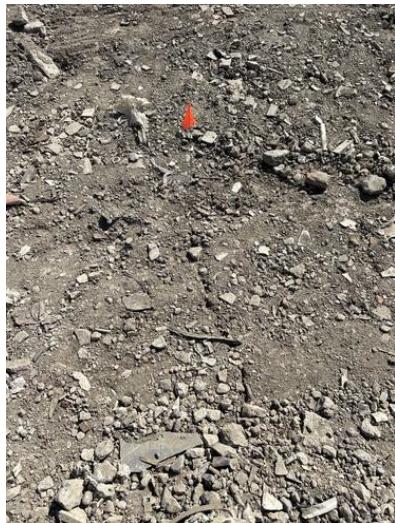
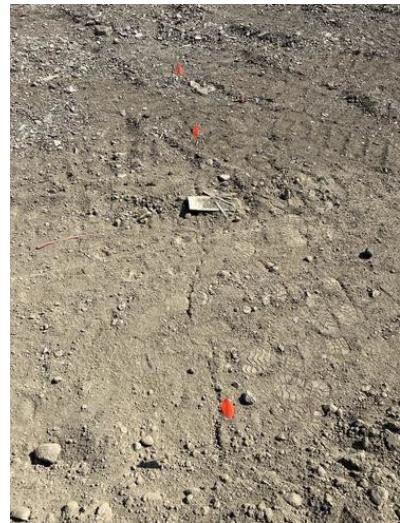
15 pies x 10 pies

Extra Pequeña <0.5 de ancho

Extra Pequeña <0.5" de alto

Noreste a Sudoeste

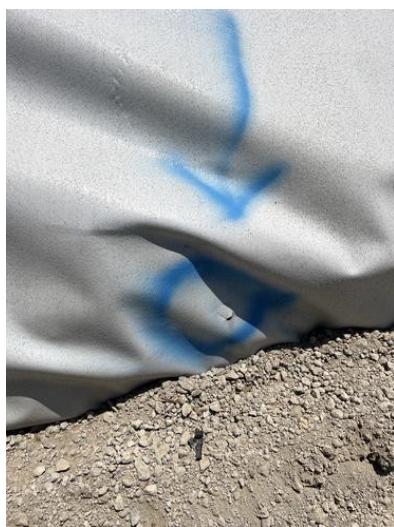
Foto 1

Debe soldarse por extrusión el desgarro del revestimiento.

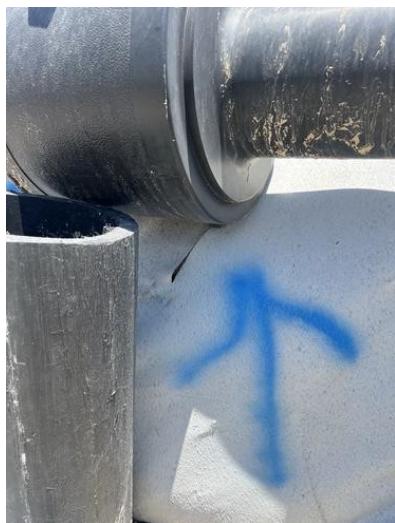
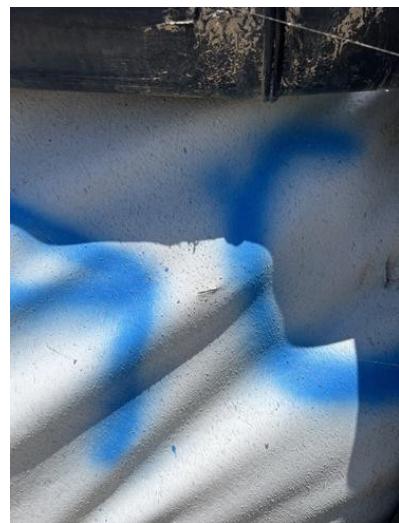
Deben soldarse por extrusión dos desgarros lado a lado.

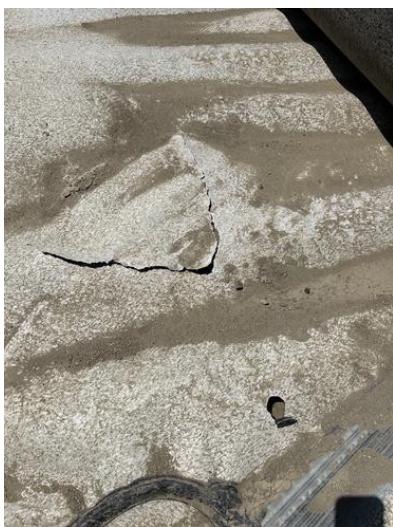
Foto 1

Se desgarró el revestimiento y debe emparcharse
