CHIQUITA CANYON
A Waste Connections Company

5 de agosto de 2025

**Ref.: Informe Semanal de Chiquita Canyon, LLC sobre la
Documentación y el Seguimiento de Problemas con las Cubiertas**

4050 - Seguimiento de Fisuras y Grietas por Tensión en la Zona de Reacción de Chiquita

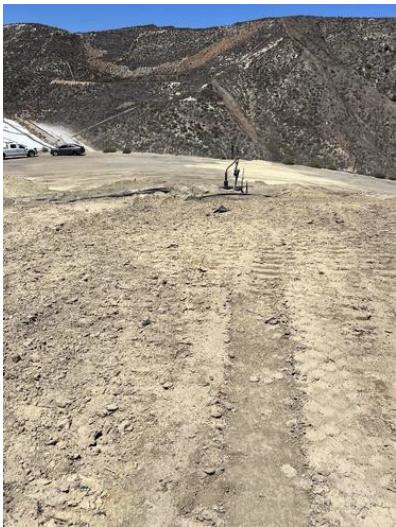
Cuadrícula 146

No

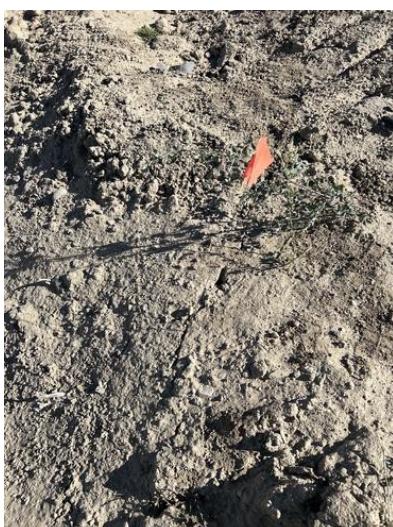
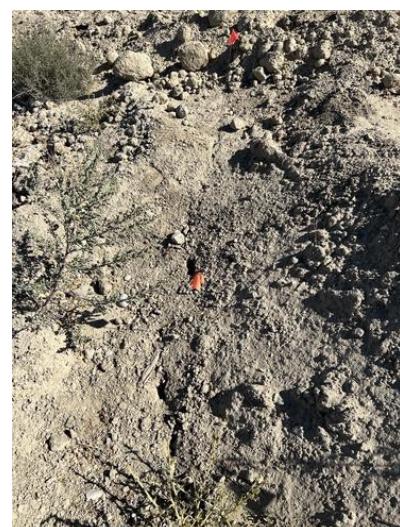
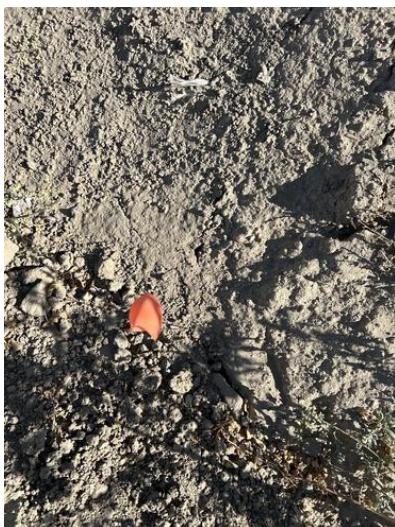
146

10 pies x 3 pies

Pequeña 0.5-2" de ancho

Extrapequeña <0.5" de alto

Noroeste a Sudeste

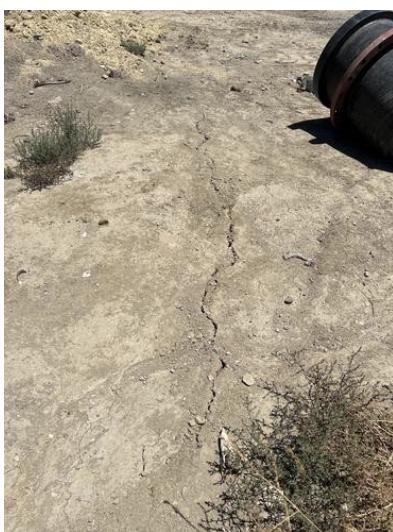
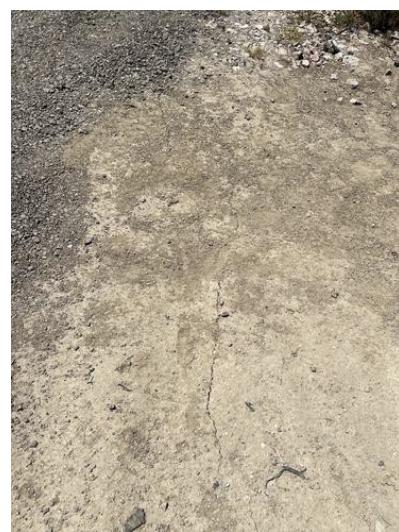
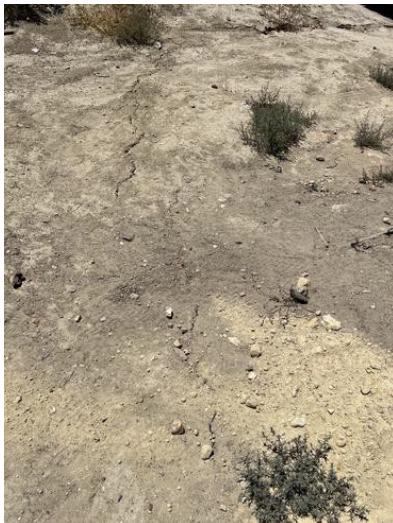
152

10 pies x 5 pies

Mediana 2-4" de ancho

Extra Pequeña <0.5" de alto

Noroeste a Sudeste

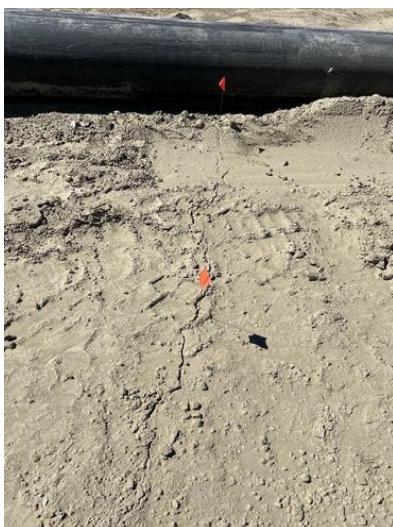
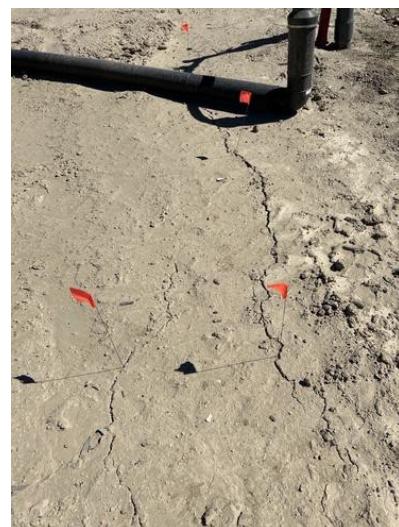
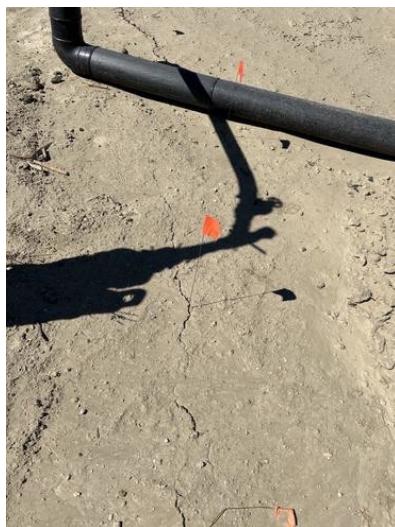
164

Área de 4 pies x 17 pies

Compensación Horizontal (ancho)	Pequeña 0.5-2" de ancho
Compensación Vertical (alto)	Extra Pequeña <0.5" de alto
Orientación (dirección)	Noreste a Sudoeste

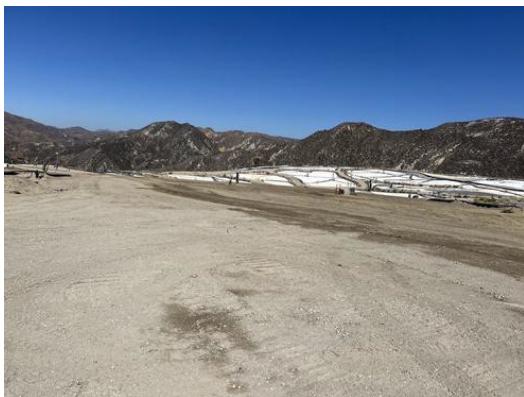
Cuadrícula 159

No

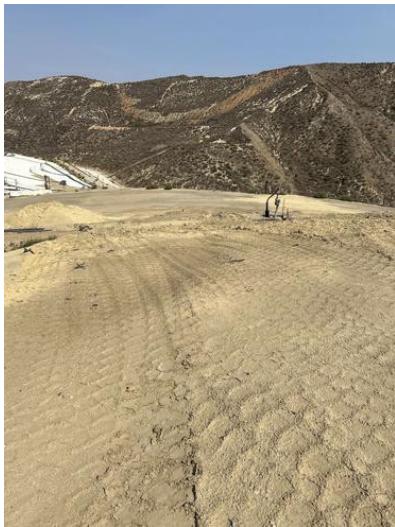
Cuadrícula 146

No
