# CHIQUITA CANYON

**Ref.: Informe Semanal de Chiquita Canyon, LLC sobre la Documentación y el Seguimiento de Problemas con las Cubiertas y Resumen Mensual**

# 4050 - Seguimiento de Fisuras y Grietas por Tensión en la Zona de Reacción de Chiquita

**RESUMEN DEL MONITOREO DE FISURAS Y GRIETAS POR TENSIÓN EN EL VERTEDERO  
DE CHIQUITA CANYON DE JULIO DE 2025  
CASTAIC, CALIFORNIA**

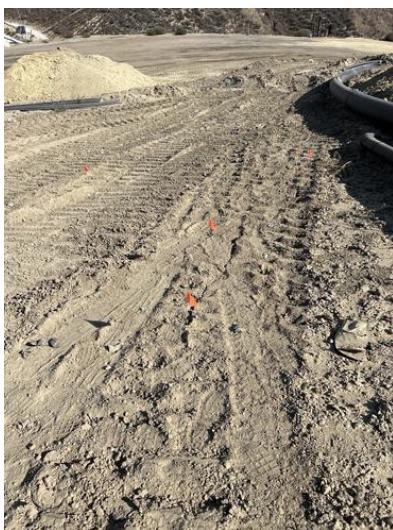
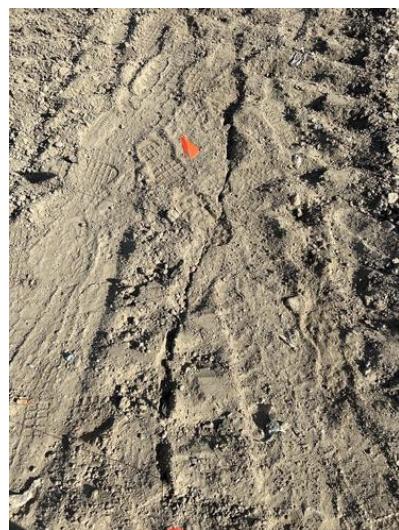
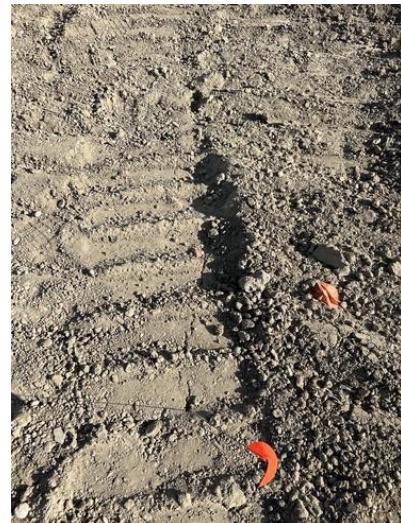
146

8 pies x 12 pies

Pequeña 0.5-2" de ancho

Extra Pequeña <0.5" de alto

Norte a Sur

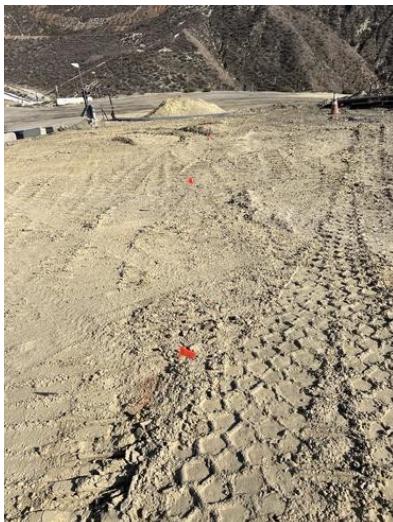
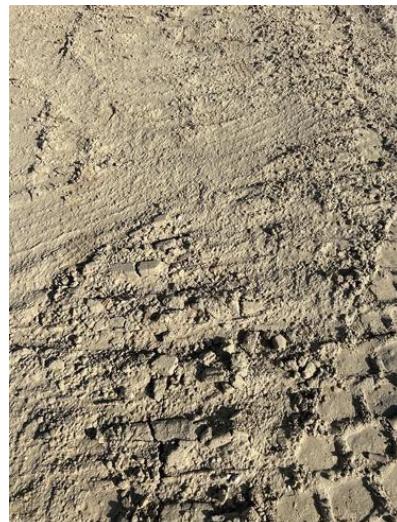
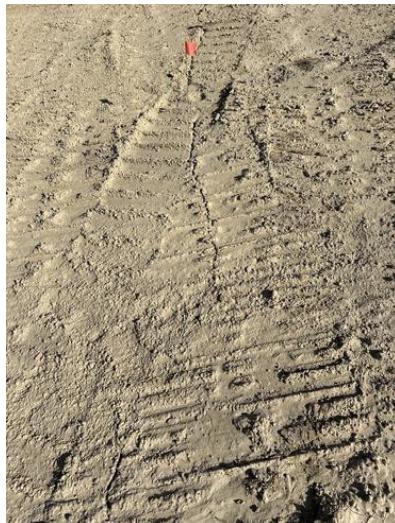
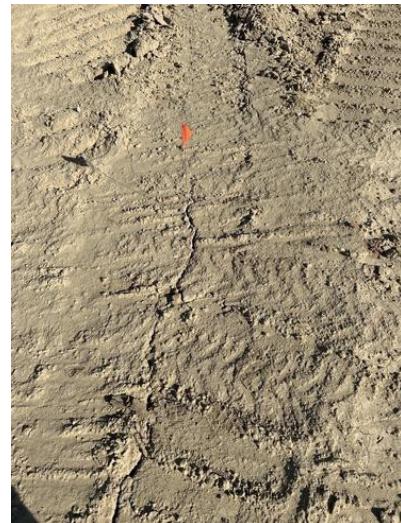
147

40 pies

Pequeña 0.5-2" de ancho

Extra Pequeña <0.5" de alto

Noroeste a Sudeste

Las grietas se reconocieron  
recorriendo el lugar.

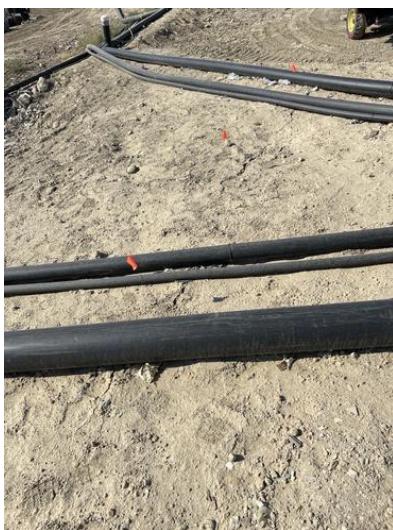
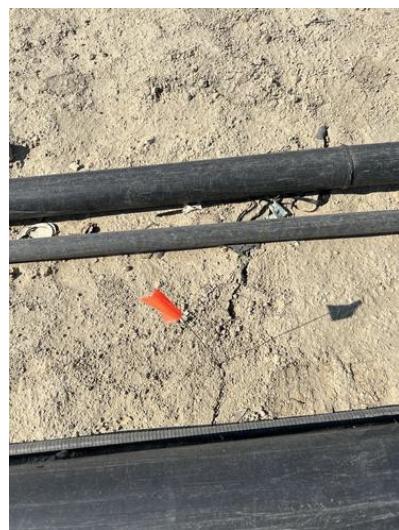
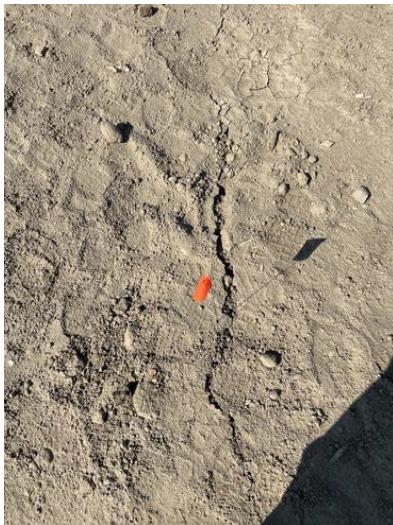
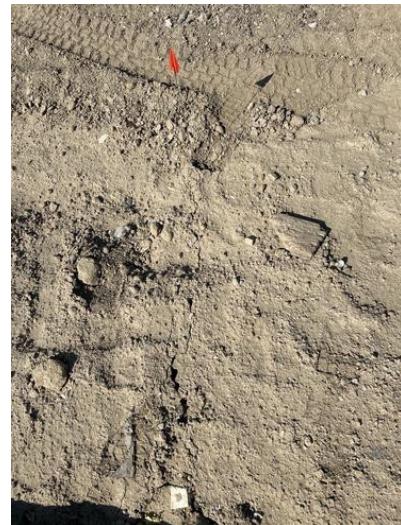
154

25 pies

Pequeña 0.5-2" de ancho

Extra Pequeña <0.5" de alto

Noreste a Sudoeste

Las grietas se llenaron con tierra y se compactó.

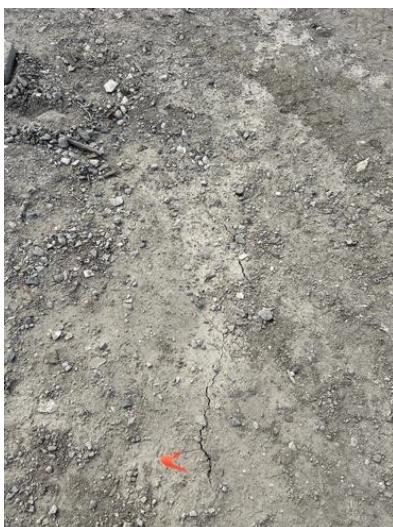
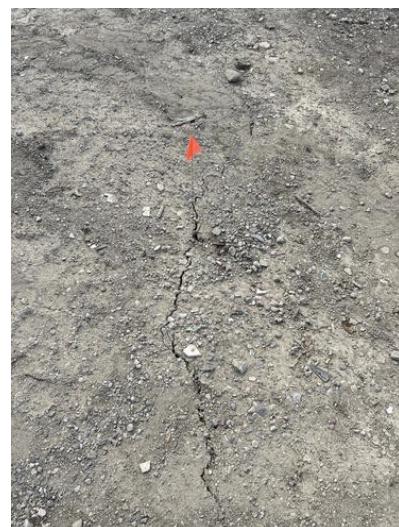
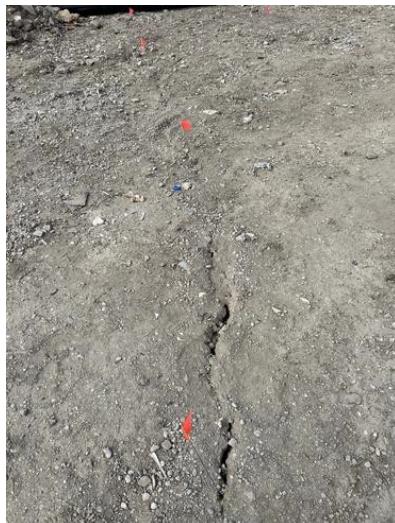
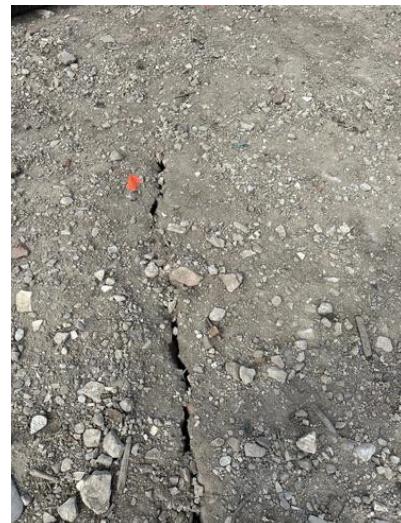
159

35 pies x 30 pies

Mediana 2-4" de ancho

Pequeña 0.5-2" de alto

Noreste a Sudoeste

Las grietas se reconocieron  
recorriendo el lugar.

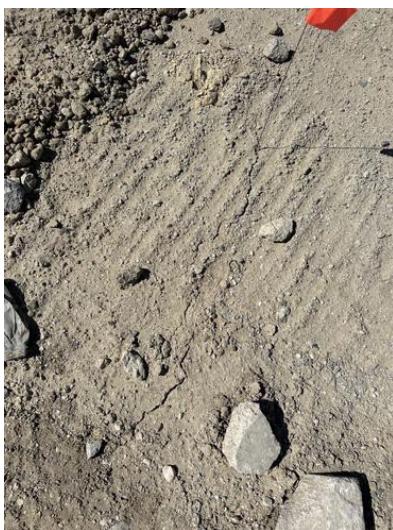
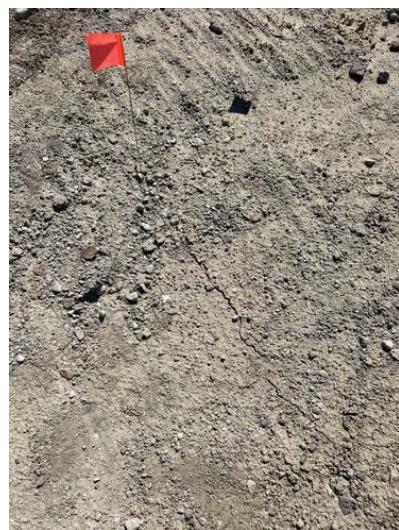
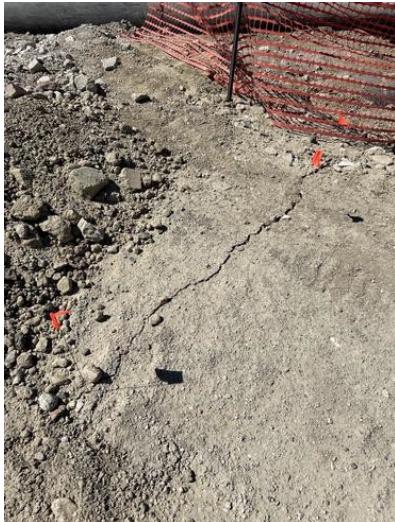
147

Las grietas se reconocieron recorriendo el lugar.

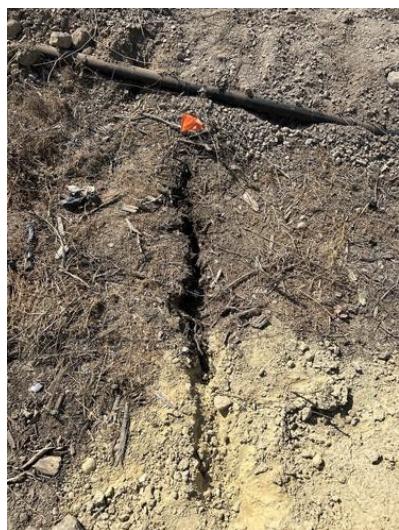
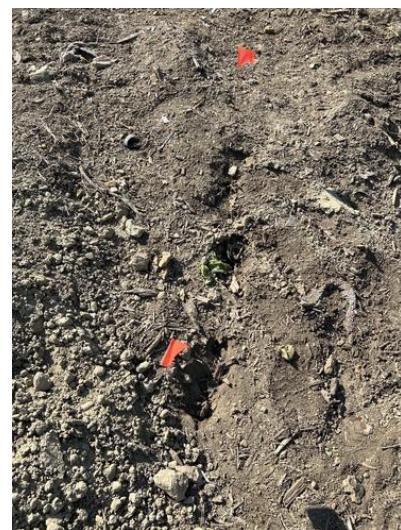
146

Las grietas se reconocieron recorriendo el lugar.

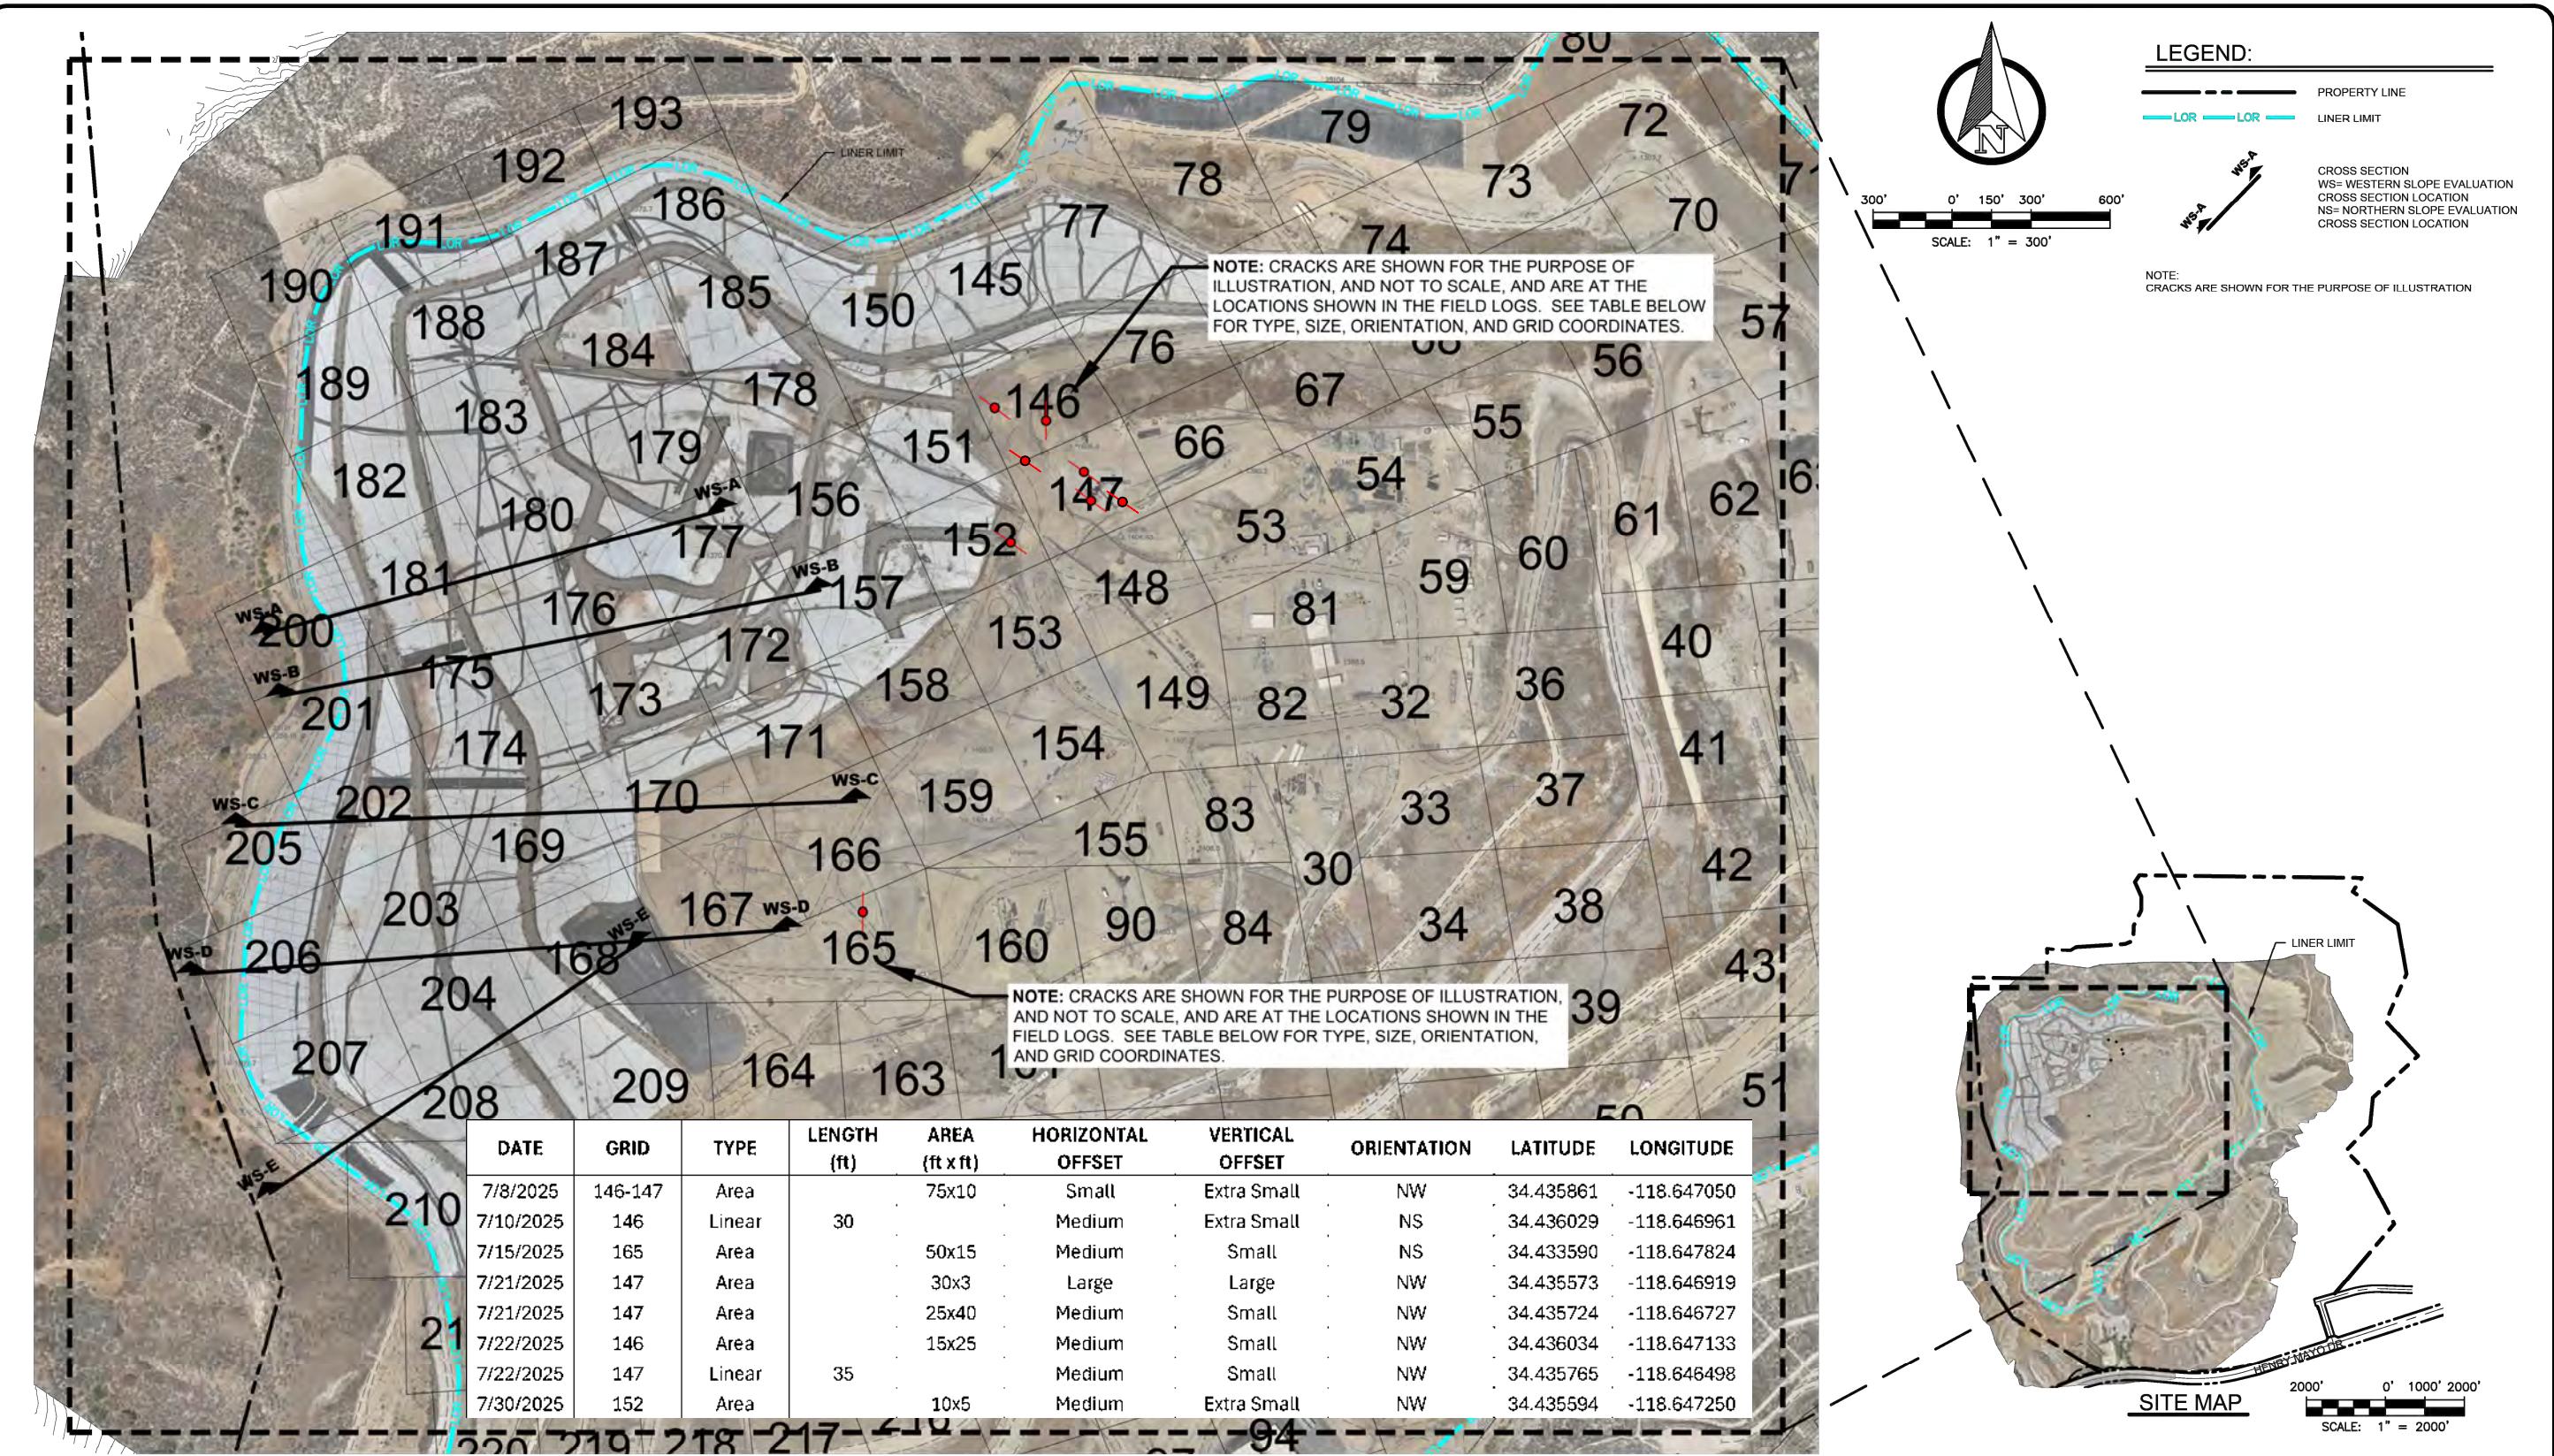
FIG NO.  
01

- El 8 de julio de 2025 se identificó una grieta que cumple con la definición de "significante" con una longitud de aproximadamente 75 pies y una compensación horizontal "pequeña" y una compensación vertical "extra pequeña" en un área de 75 pies x 10 pies que abarca el límite entre las Cuadrículas 146 y 147.

Las ubicaciones de estas grietas en la cubierta superior del Vertedero y el tamaño y las orientaciones de las grietas indican que probablemente están asociadas a un asentamiento y no a inestabilidad de la pendiente.

La mayoría de las fisuras y grietas por tensión identificadas entre abril de 2024 y julio de 2025 fueron identificadas en las cuadrículas ubicadas en la cubierta superior del Vertedero. Como se muestra en la Tabla 1 y en la Figura 1, la grieta de julio de 2025 cumplió con la definición de "significante", como también se observaron grietas no significantes de julio de 2025 con compensación entre "mediana" y "grande" en las Cuadrículas 146, 147, 152 y 165. Aunque gran parte de la zona reactiva se había cubierto con una geomembrana y la cubierta de suelo no puede observarse en las áreas cubiertas por geomembrana, las observaciones de julio de 2025 son consistentes observaciones previas que no indican evidencia de inestabilidad de la pendiente. En base a los registros de monitoreo de Chiquita (que incluyen los trazados de los asentamientos), las grietas arriba descritas documentadas en julio de 2025 estuvieron asociadas a asentamientos y no proporcionan evidencia de inestabilidad de la pendiente.
