CHIQUITA CANYON
A Waste Connections Company

**Ref.: Informe Semanal de Chiquita Canyon, LLC sobre la
Documentación y el Seguimiento de Problemas con las Cubiertas**

4050 - Seguimiento de Fisuras y Grietas por Tensión en la Zona de Reacción de Chiquita

4050 - Inspección de Cubiertas Geosintéticas

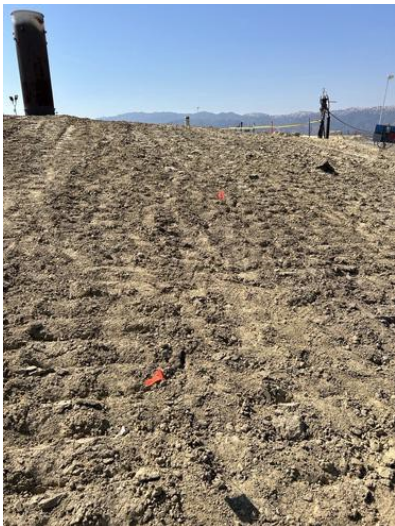
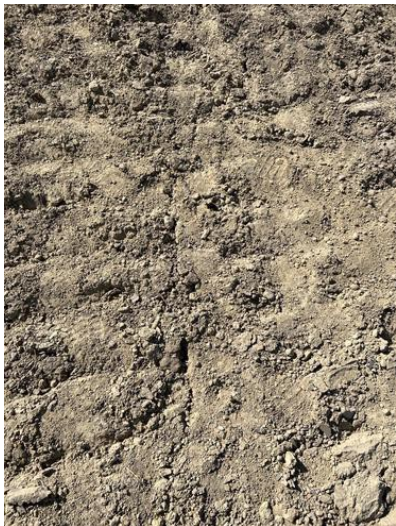
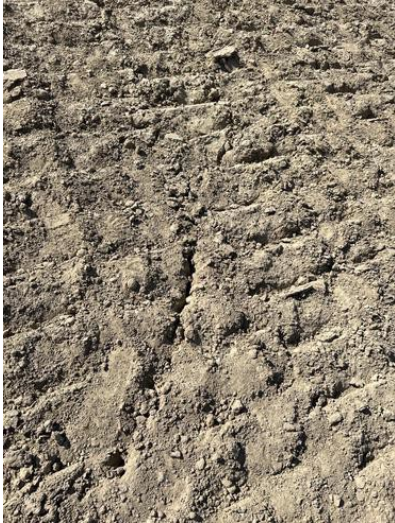
146

30 pies

Pequeña 0.5-2" de ancho

Extra Pequeña <0.5" de alto

Norte a Sur

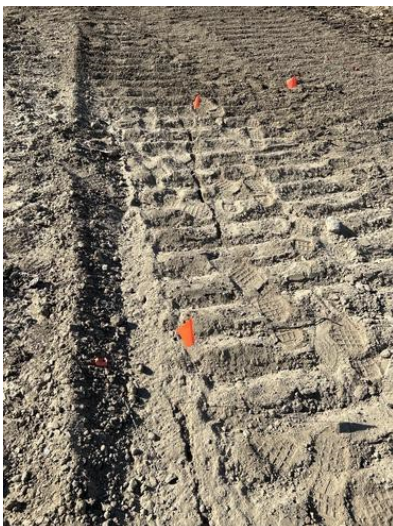
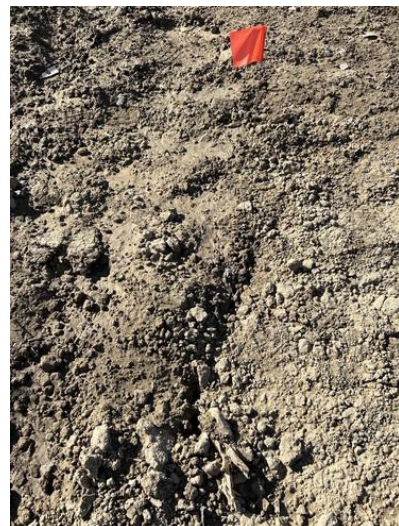
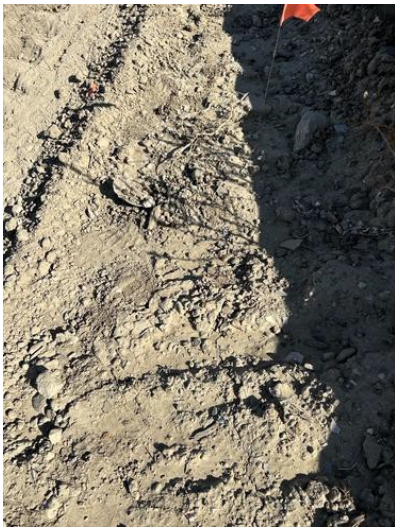
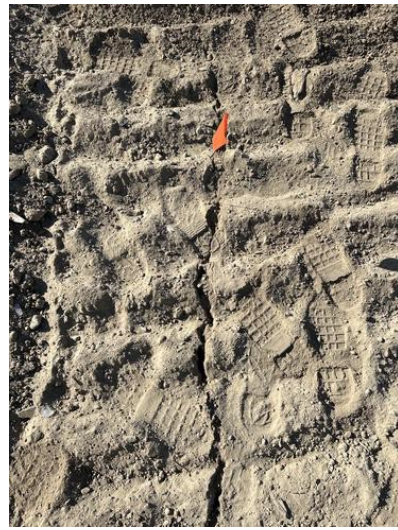
146

10 pies x 25 pies

Pequeña 0.5-2" de ancho

Extra Pequeña <0.5" de alto

Noroeste a Sudeste

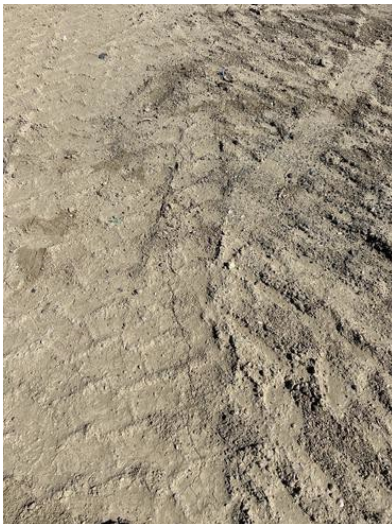
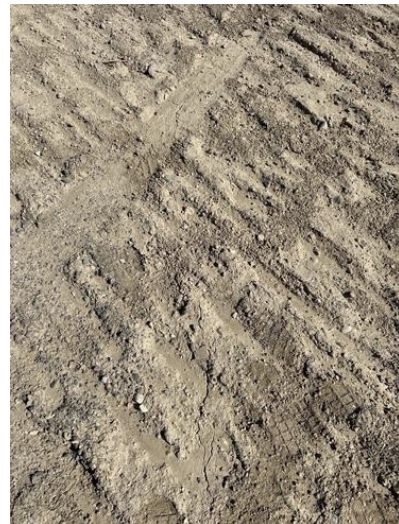
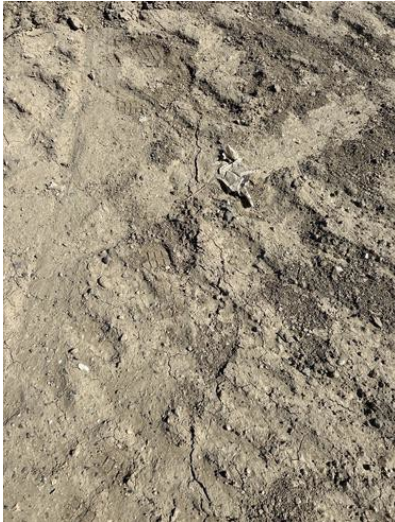
148

17 pies x 10 pies

Extra Pequeña <0.5 de ancho

Extra Pequeña <0.5" de alto

Norte a Sur

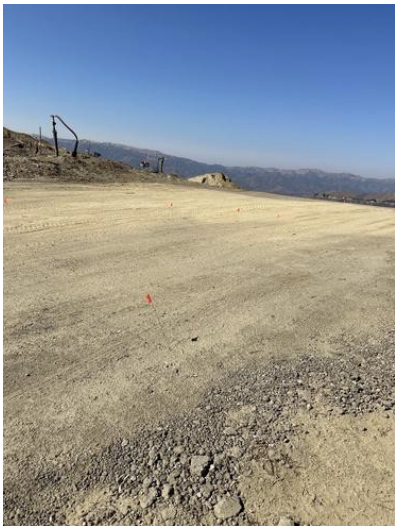
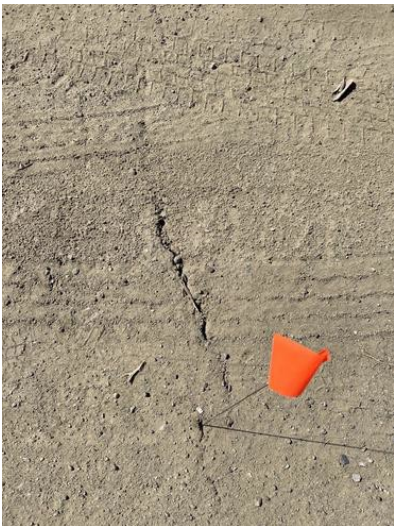
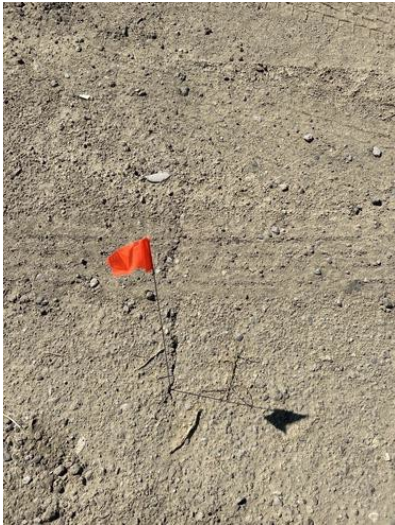
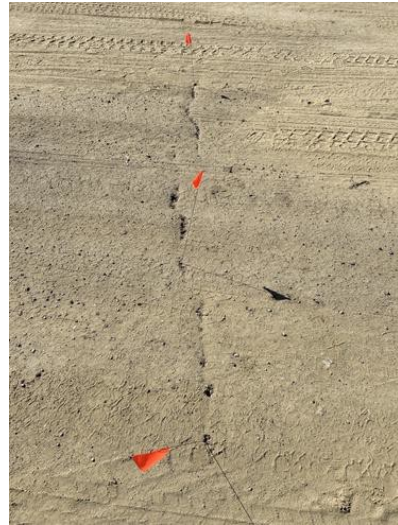
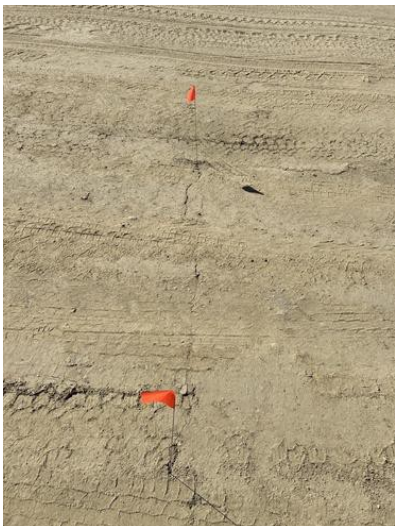
146

45 pies x 35 pies

Pequeña 0.5-2" de ancho

Extra Pequeña <0.5" de alto

Noroeste a Sudeste

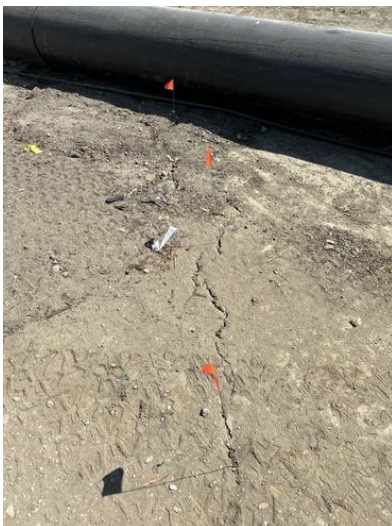
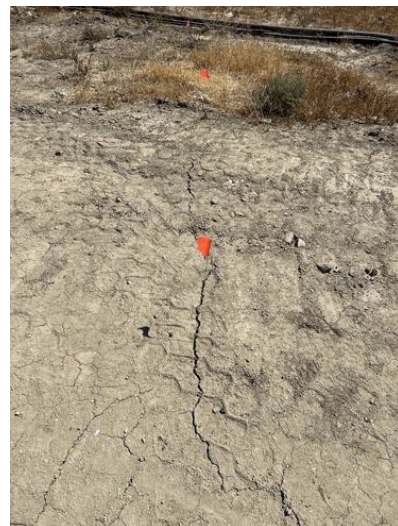
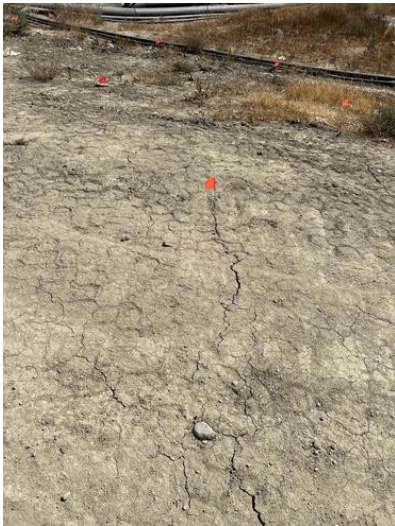
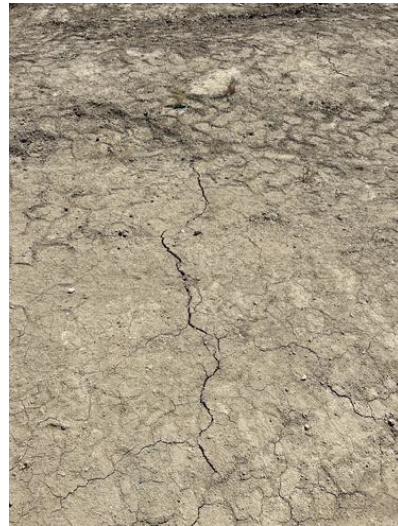
90

Área de 20 pies x 30 pies

Pequeña 0.5-2" de ancho

Pequeña 0.5-2" de alto

Noreste a Sudoeste

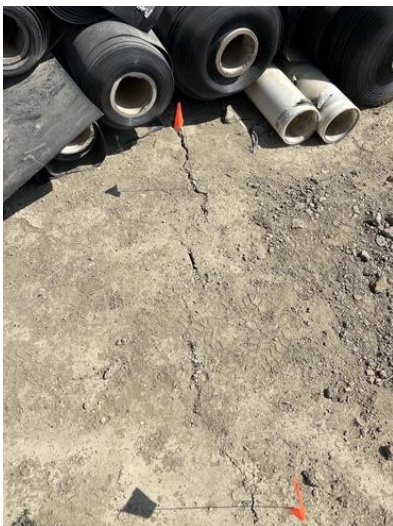
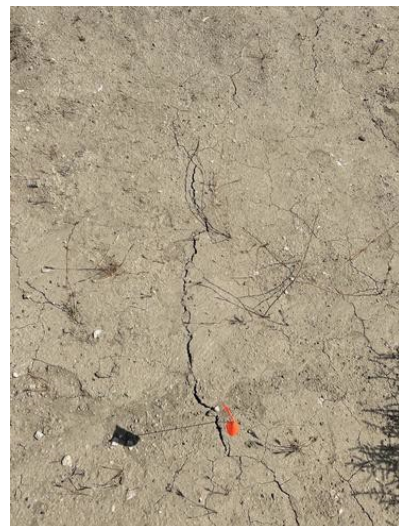
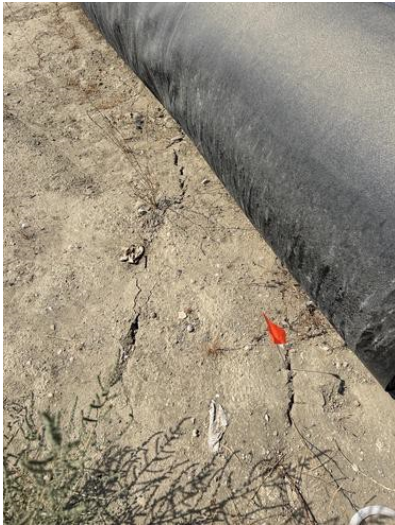
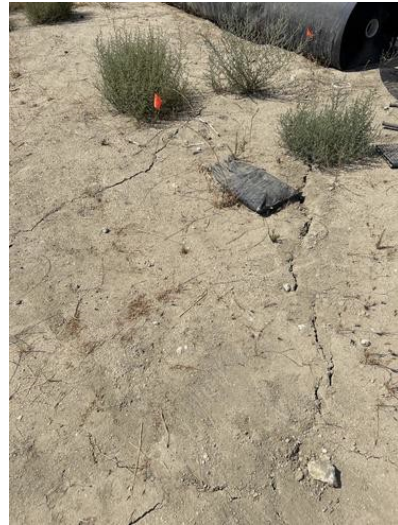
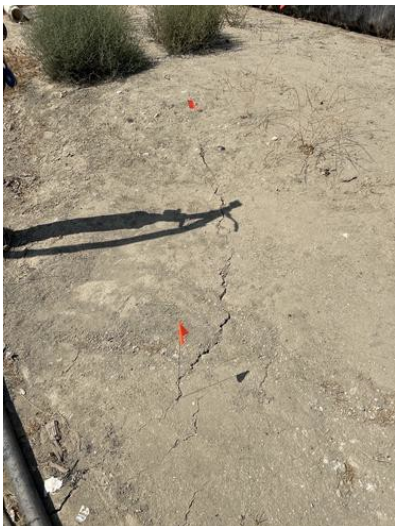
160

Área de 20 pies x 30 pies

Pequeña 0.5-2" de ancho

Extra Pequeña <0.5" de alto

Noreste a Sudoeste

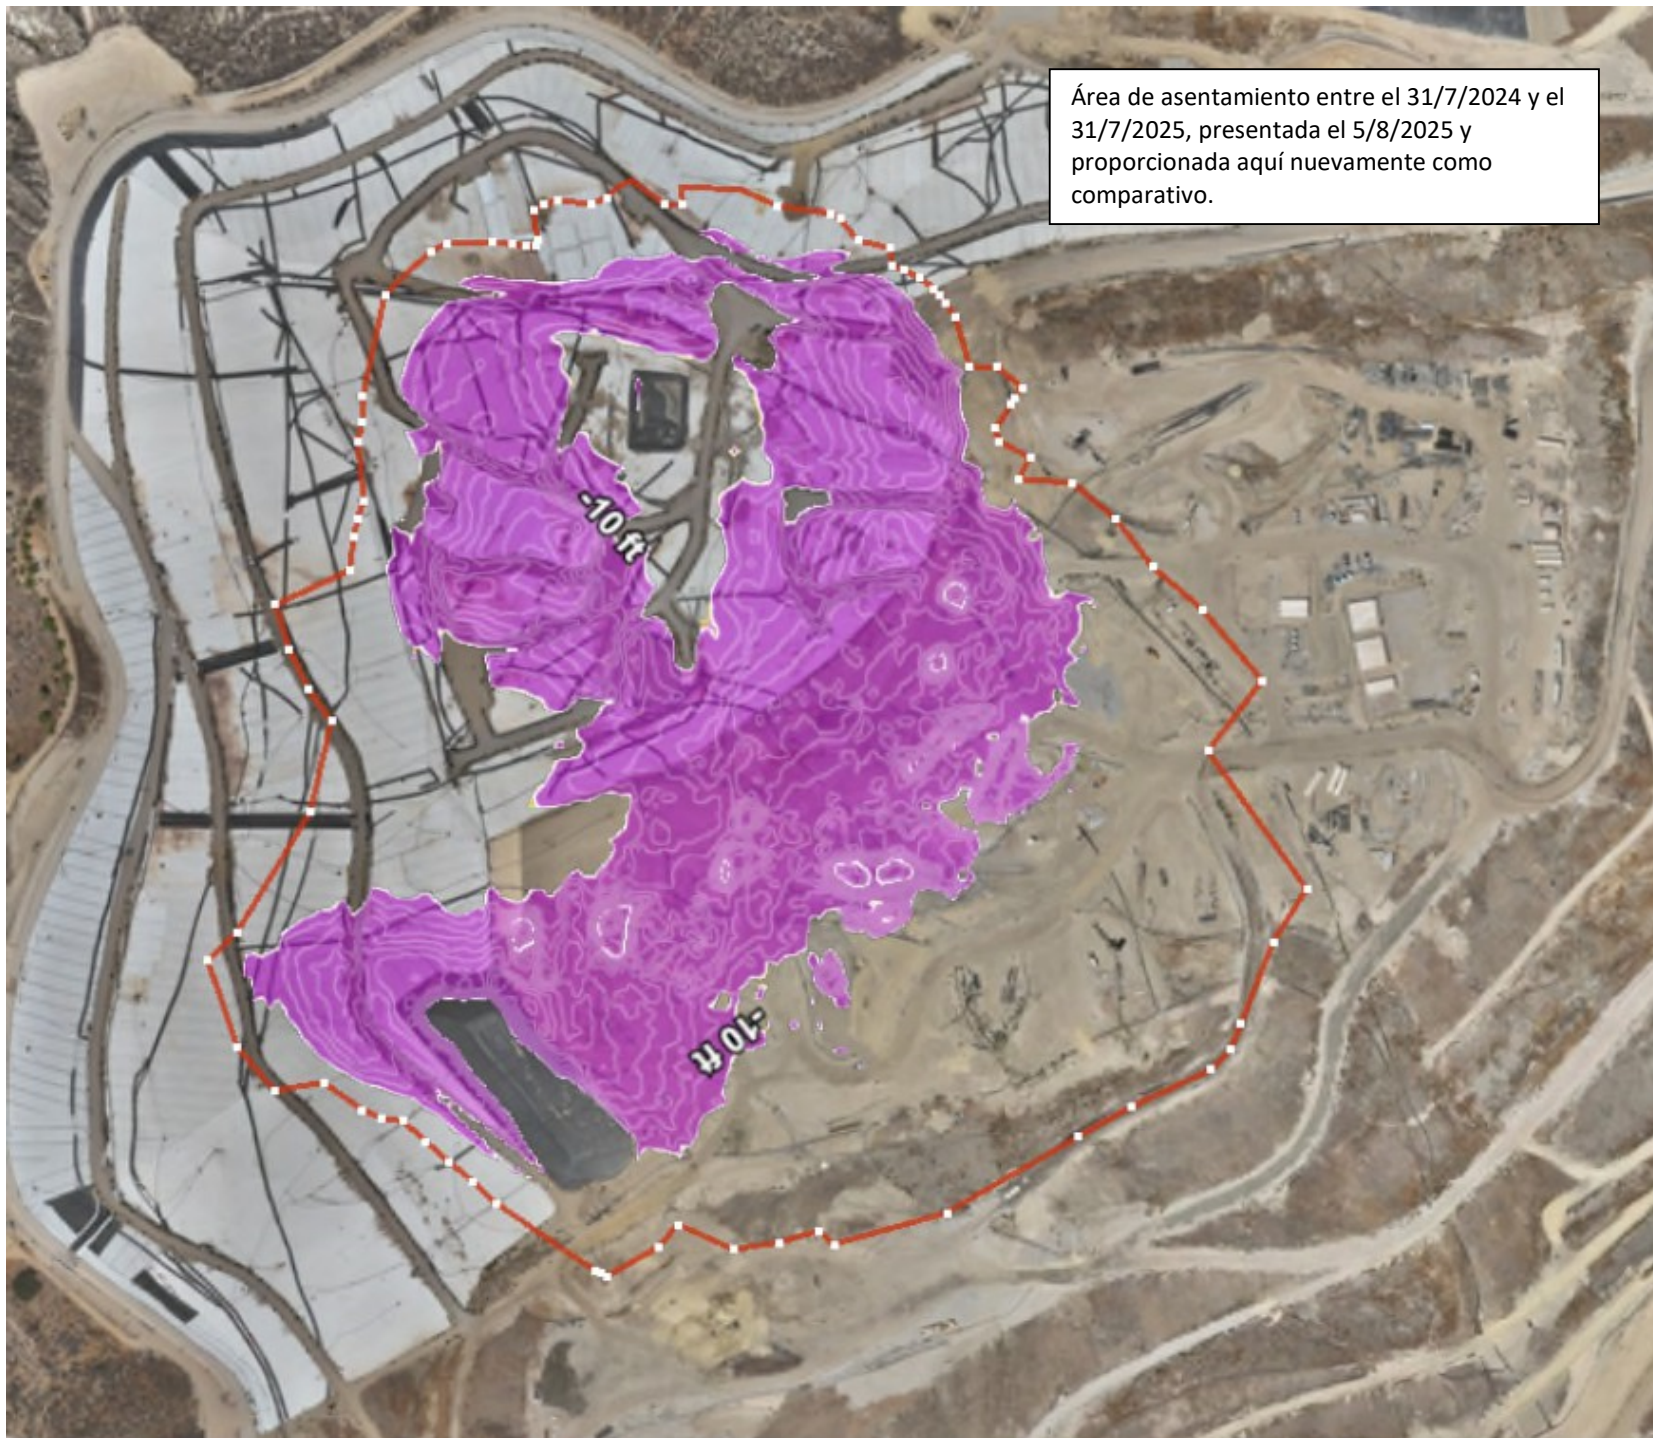
- El mapa muestra el área entre el 14/8/2024 y el 13/8/2025 donde cambiaron las pendientes más de 10 pies. Un índice de estrés de MSW típico es de un 3% por año - para un vertedero con una columna de desechos de 300 pies, sería de 9 pies por año.

Área de asentamiento entre el 31/7/2024 y el 31/7/2025, presentada el 5/8/2025 y proporcionada aquí nuevamente como comparativo.
