CHIQUITA CANYON
A Waste Connections Company

**Ref.: Informe Semanal de Chiquita Canyon, LLC sobre la
Documentación y el Seguimiento de Problemas con las Cubiertas**

Adjunto: Informe Semanal de Problemas con las Cubiertas de 26 de agosto de 2025

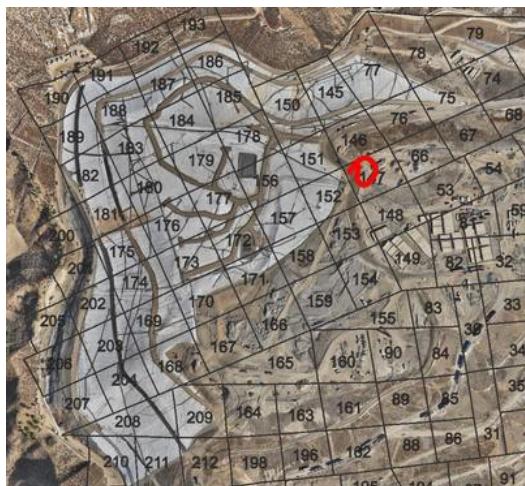
147

¿Se Encontraron Fisuras o Grietas por Tensión?

Sí

Utilizando la imagen adjunta, anote todas las áreas en las que los inspectores identificaron una fisura o grieta por tensión.

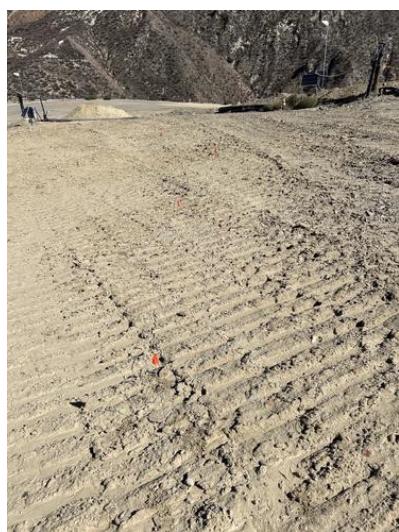
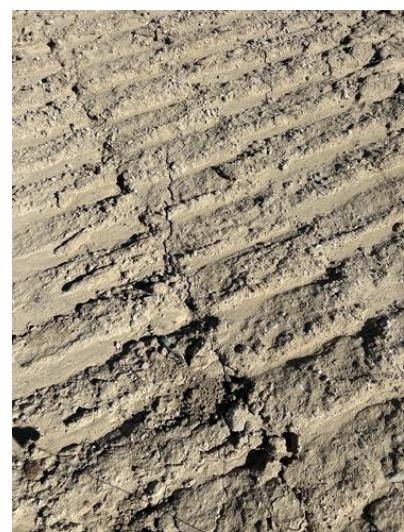
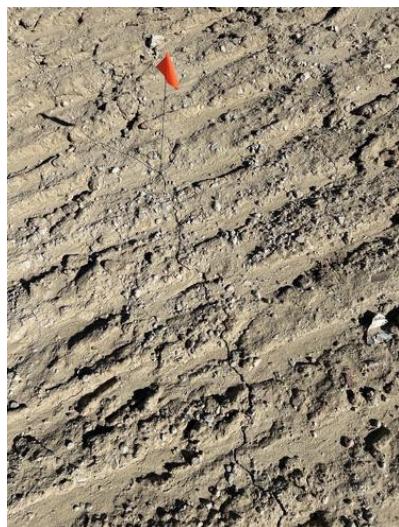
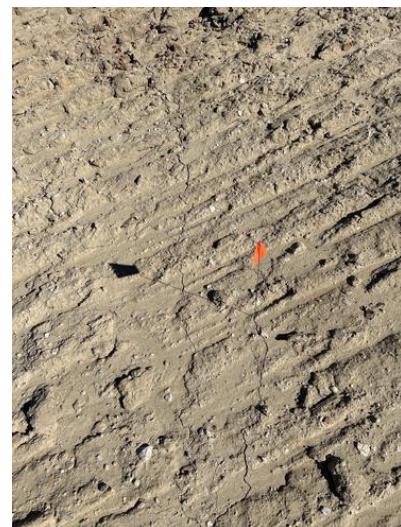
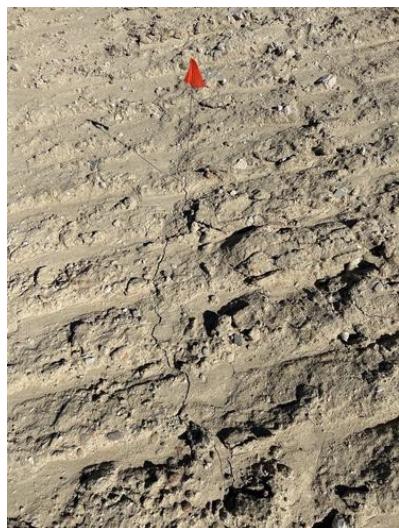
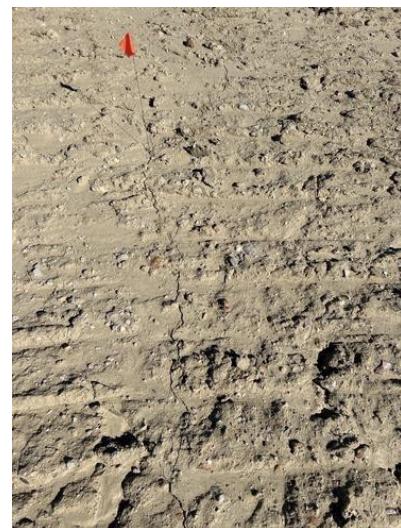
75 pies x 5 pies

Ninguna grieta individual superó los 50 pies

Extra Pequeña <0.5 de ancho

Extra Pequeña <0.5" de alto

Noroeste a Sudeste

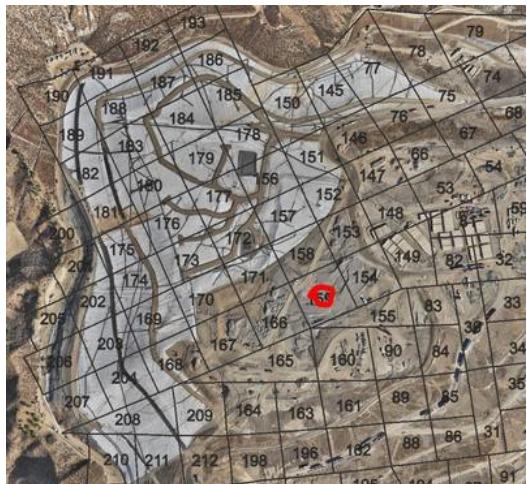
159

¿Se Encontraron Fisuras o Grietas por Tensión?

Sí

Utilizando la imagen adjunta, anote todas las áreas en las que los inspectores identificaron una fisura o grieta por tensión.

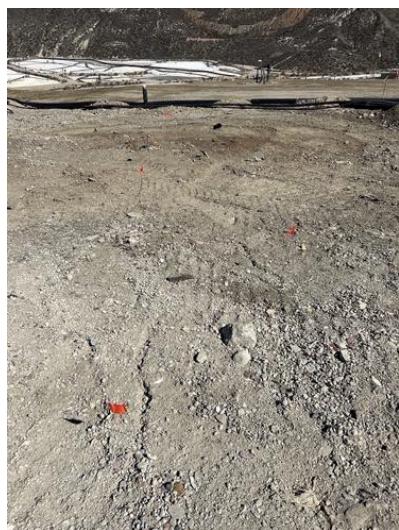
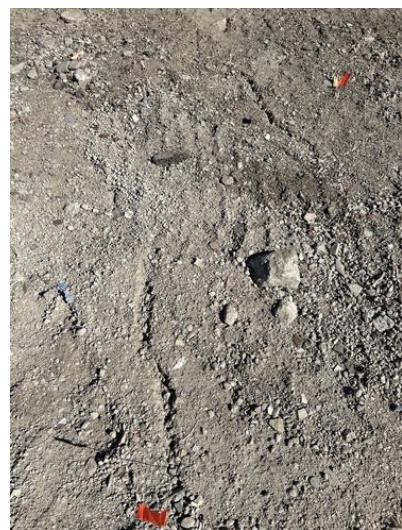
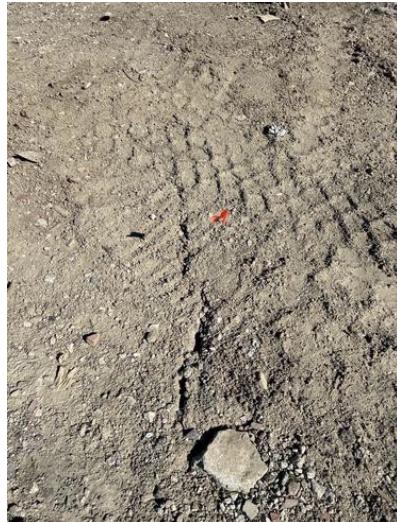
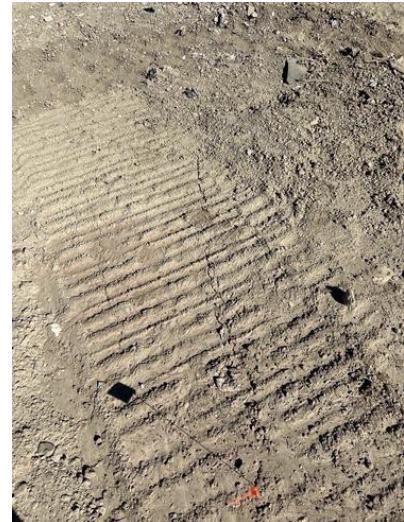
55 pies x 20 pies

Ninguna grieta superó los 50 pies

Pequeña 0.5-2" de ancho

Pequeña 0.5-2" de alto

Noroeste a Sudeste

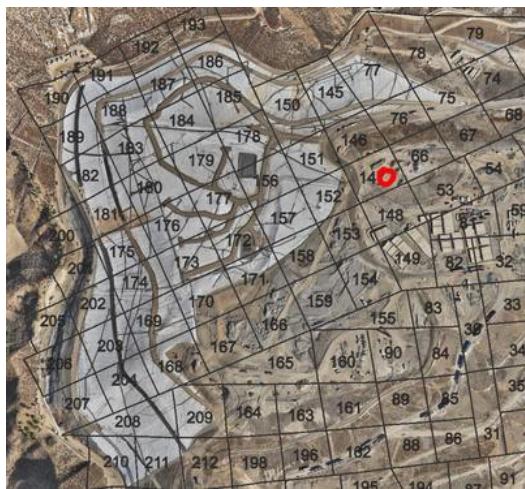
147

¿Se Encontraron Fisuras o Grietas por Tensión?

Sí

Utilizando la imagen adjunta, anote todas las áreas en las que los inspectores identificaron una fisura o grieta por tensión.

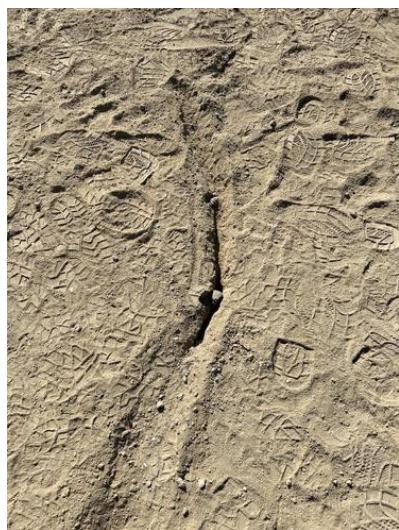
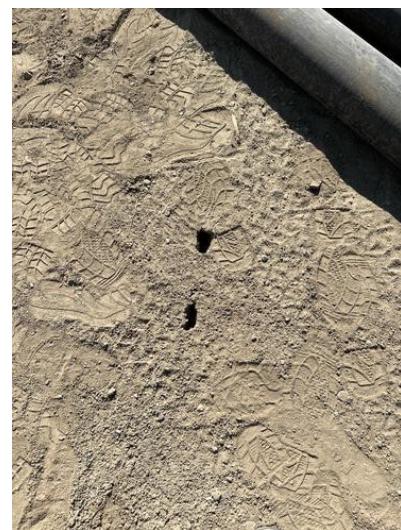
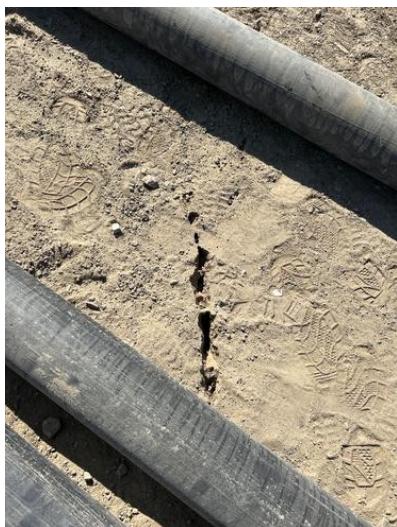
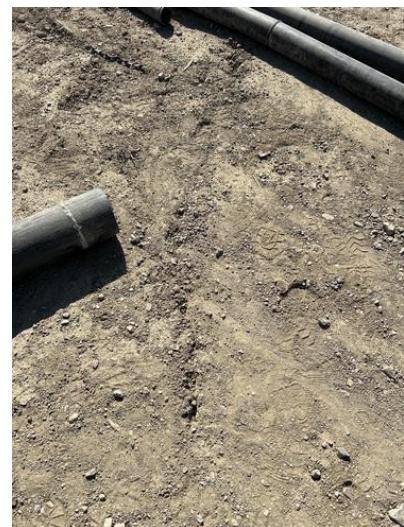
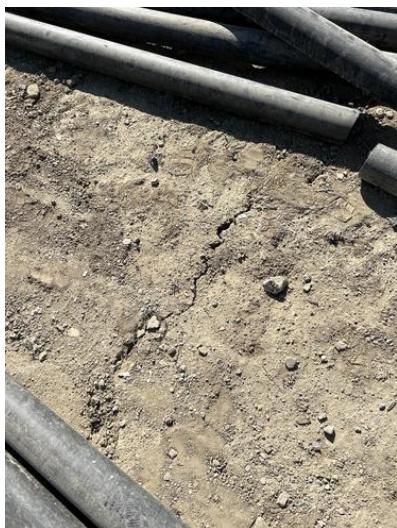
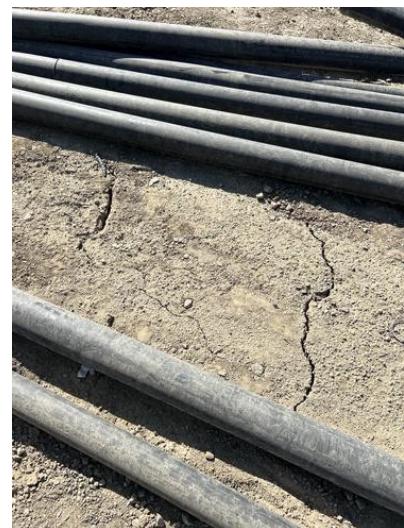
Área de 6 pies x 20 pies

Mediana 2-4" de ancho

Pequeña 0.5-2" de alto

Noroeste a Sudeste
