CHIQUITA CANYON
A Waste Connections Company

Ref.: Informe Semanal de Chiquita Canyon, LLC sobre la Documentación y el Seguimiento de Problemas con las Cubiertas

4050 - Seguimiento de Fisuras y Grietas por Tensión en la Zona de Reacción de Chiquita

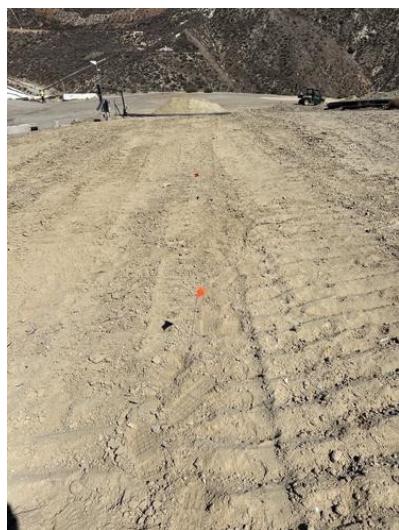
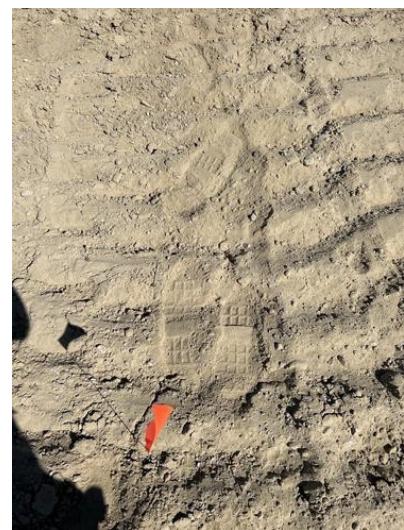
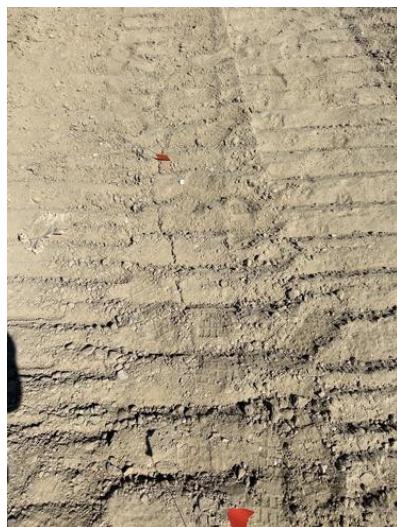
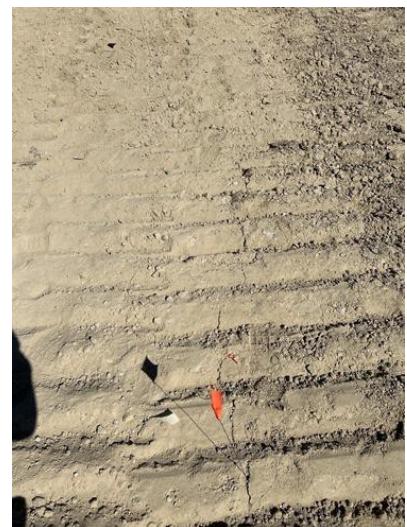
65 pies

La grieta comienza y se detiene y ninguna sección mide más de 50 pies

Pequeña 0.5-2" de ancho

Extra Pequeña <0.5" de alto

Noroeste a Sudeste

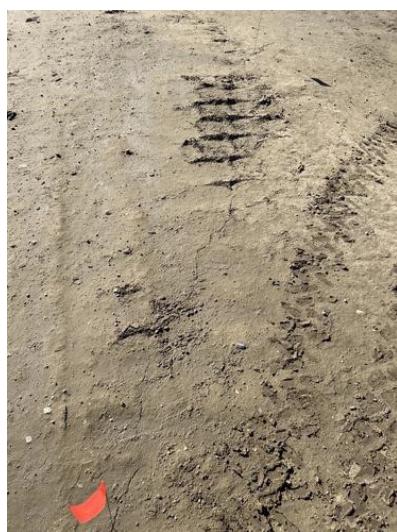
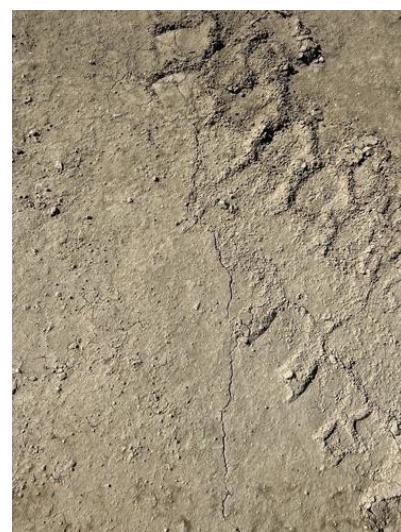
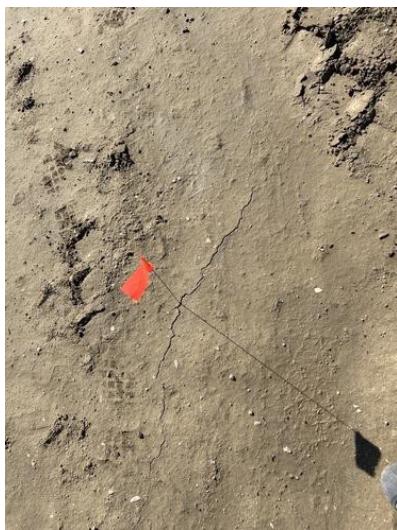
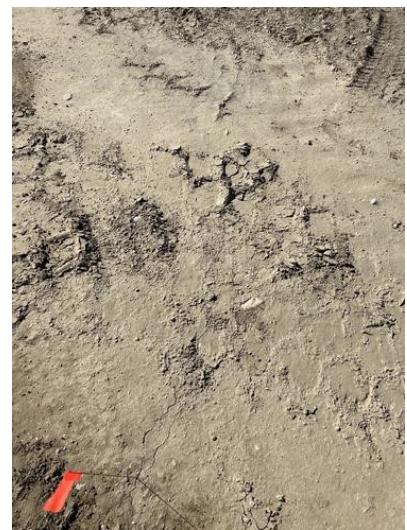
70 pies x 20 pies

Ninguna grieta supera los 50 pies

Extra Pequeña <0.5 de ancho

Extra Pequeña <0.5" de alto

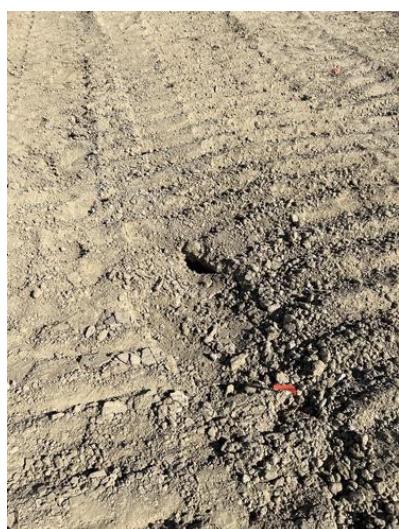
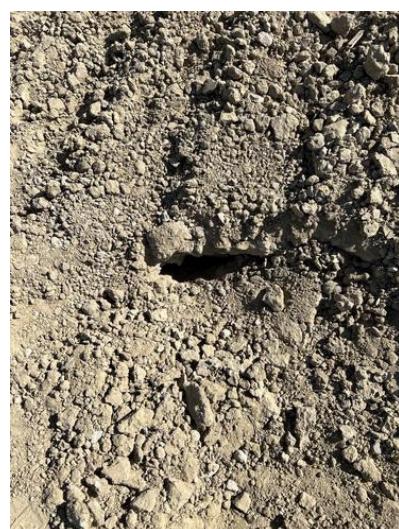
1 pie

Mediana 2-4" de ancho

| Compensación Vertical (alto) | Grande>4" de alto |

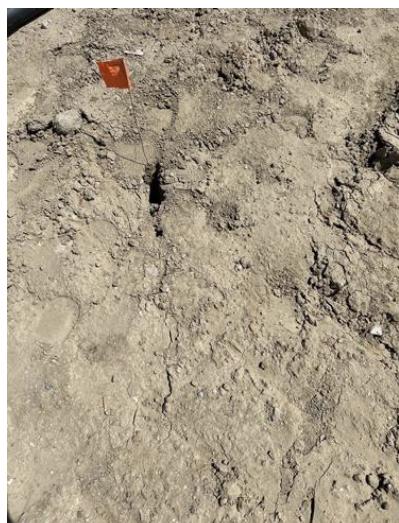
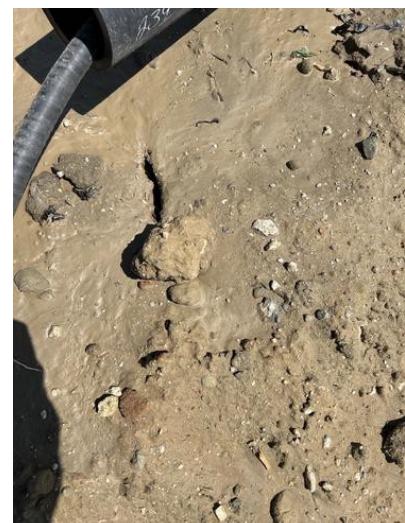
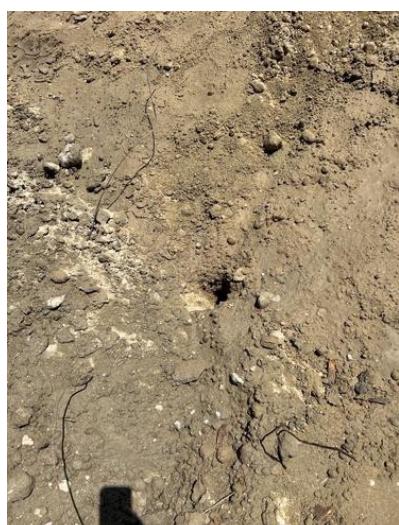
25 pies x 25 pies

Mediana 2-4" de ancho

Mediana 2-4" de alto

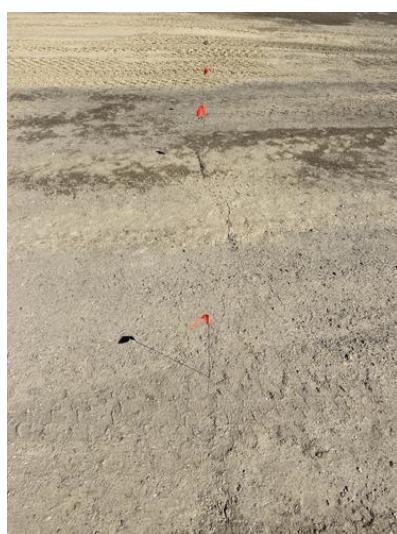
Foto 1

12 pies

| Compensación Horizontal (ancho) | Pequeña 0.5-2" de ancho |
| Compensación Vertical (alto) | Extra Pequeña <0.5" de alto |

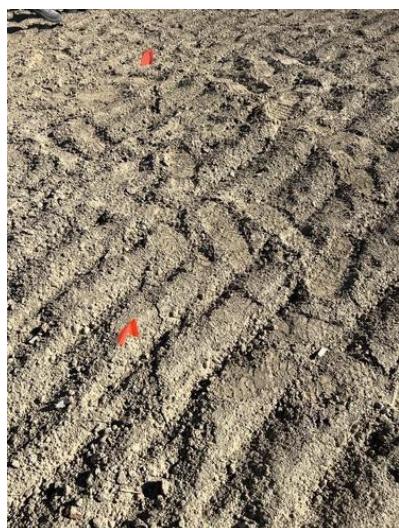
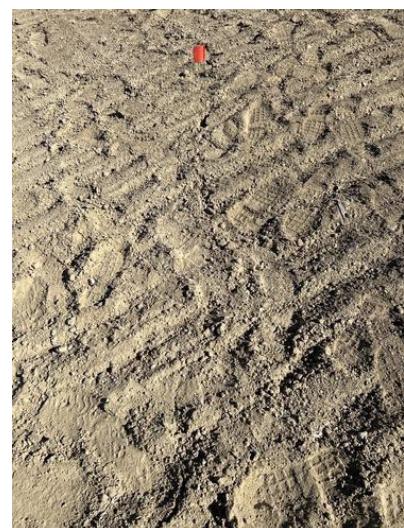
30 pies

Pequeña 0.5-2" de ancho

Extra Pequeña <0.5" de alto

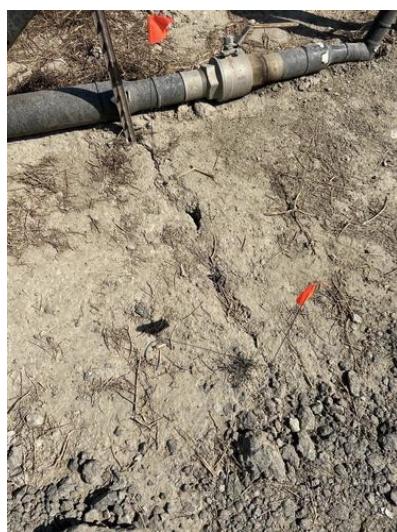
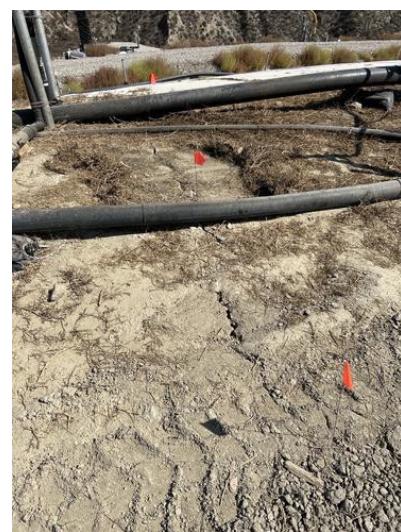
Área de 6 pies x 8 pies

| Compensación Horizontal (ancho) | Pequeña 0.5-2" de ancho |
| Compensación Vertical (alto) | Extra Pequeña <0.5" de alto |

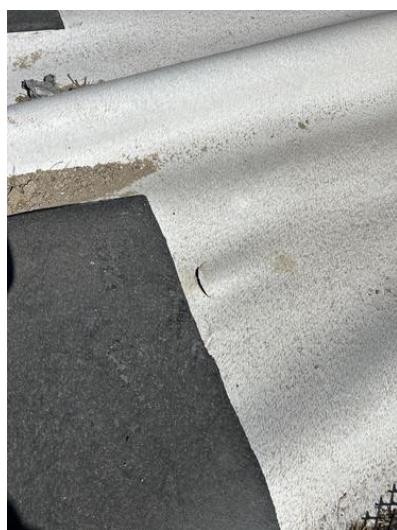
Foto 1

Debe soldarse por extrusión el pequeño desgarro del revestimiento.

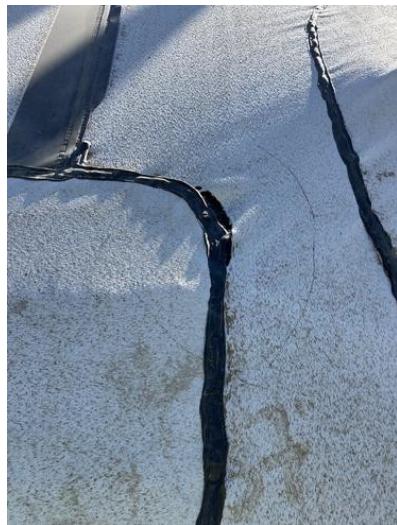
Foto 1

Debe emparcharse y soldarse por extrusión un desgarro en la soldadura del revestimiento.
