CHIQUITA CANYON
A Waste Connections Company

**Ref.: Informe Semanal de Chiquita Canyon, LLC sobre la Documentación y
el Seguimiento de Problemas con las Cubiertas, Resumen Mensual y
Mapa Isopáquico Mensual**

4050 - Seguimiento de Fisuras y Grietas por Tensión en la Zona de Reacción de Chiquita

**RESUMEN DEL MONITOREO DE FISURAS Y GRIETAS POR TENSIÓN EN EL
VERTEDERO DE CHIQUITA CANYON DE AGOSTO DE 2025
CASTAIC, CALIFORNIA**

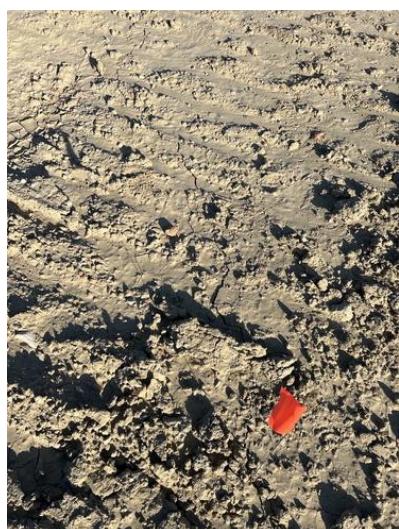
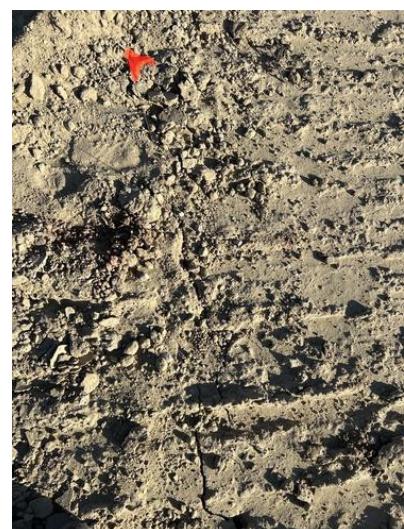
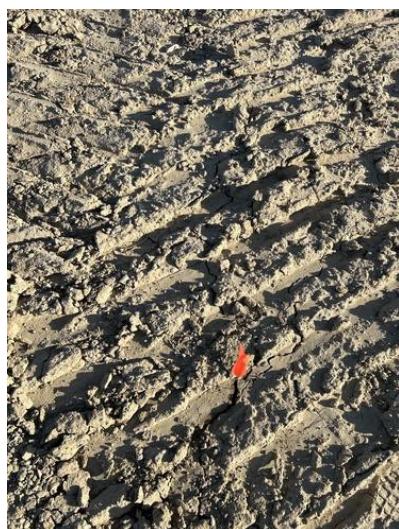
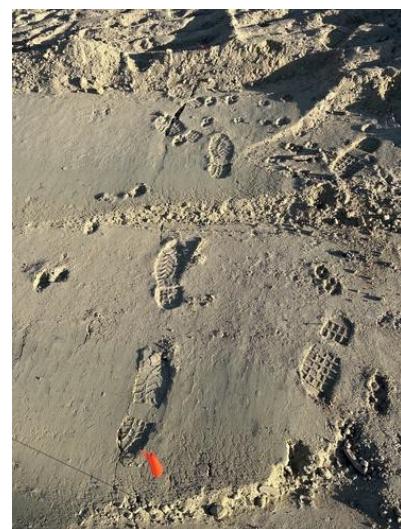
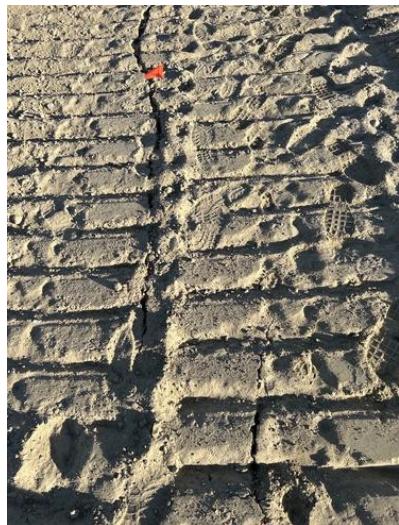
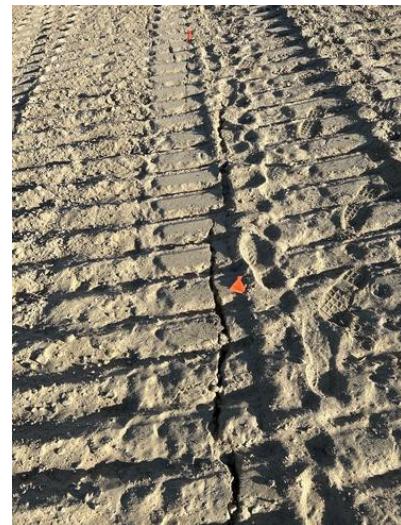
155 pies x 5 pies

Grieta no continua en 50 pies

Pequeña 0.5-2" de ancho

Pequeña 0.5-2" de alto

Noroeste a Sudeste

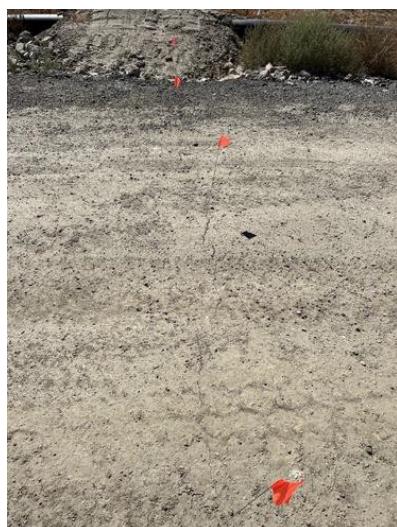
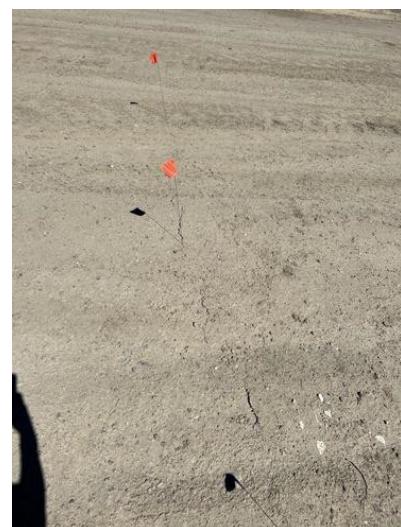
7 pies

Compensación Horizontal (ancho)	Extra Pequeña <0.5 de ancho
Compensación Vertical (alto)	Extrapequeña <0.5" de alto
Orientación (dirección)	Norte a Sur

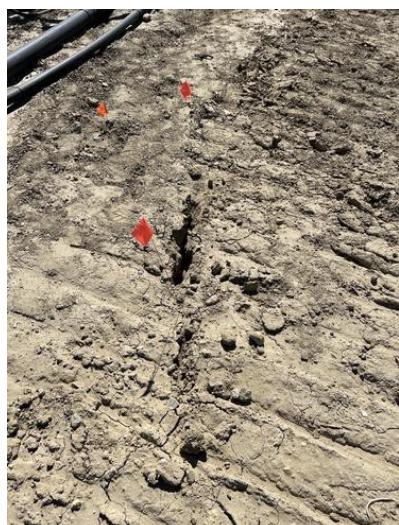
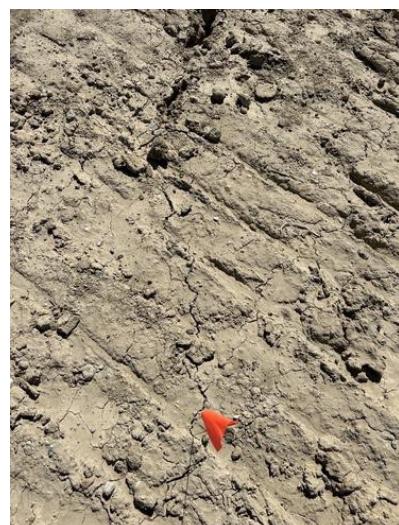
5 pies

Mediana 2-4" de ancho

Extrapequeña <0.5" de alto

Noroeste a Sudeste

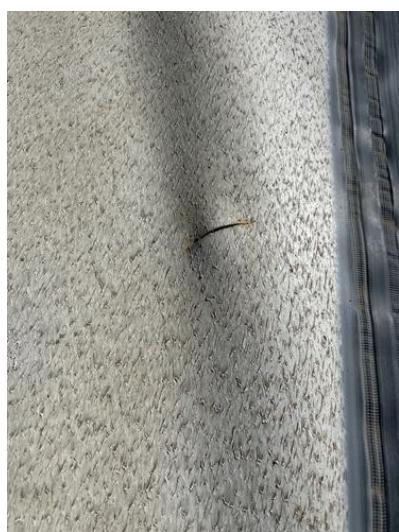
Foto 1

Desgarro pequeño en el revestimiento. Debe soldarse por extrusión

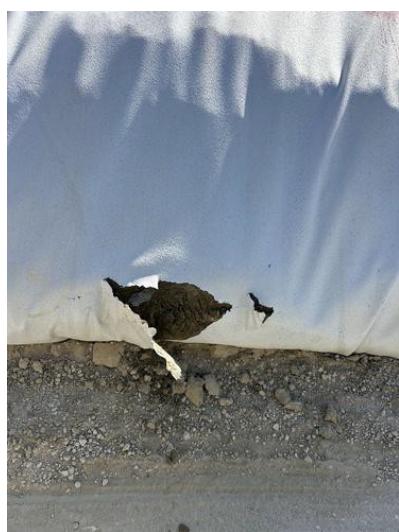
Foto 1

El revestimiento se desagarró y se abrió. Debe emparcharse

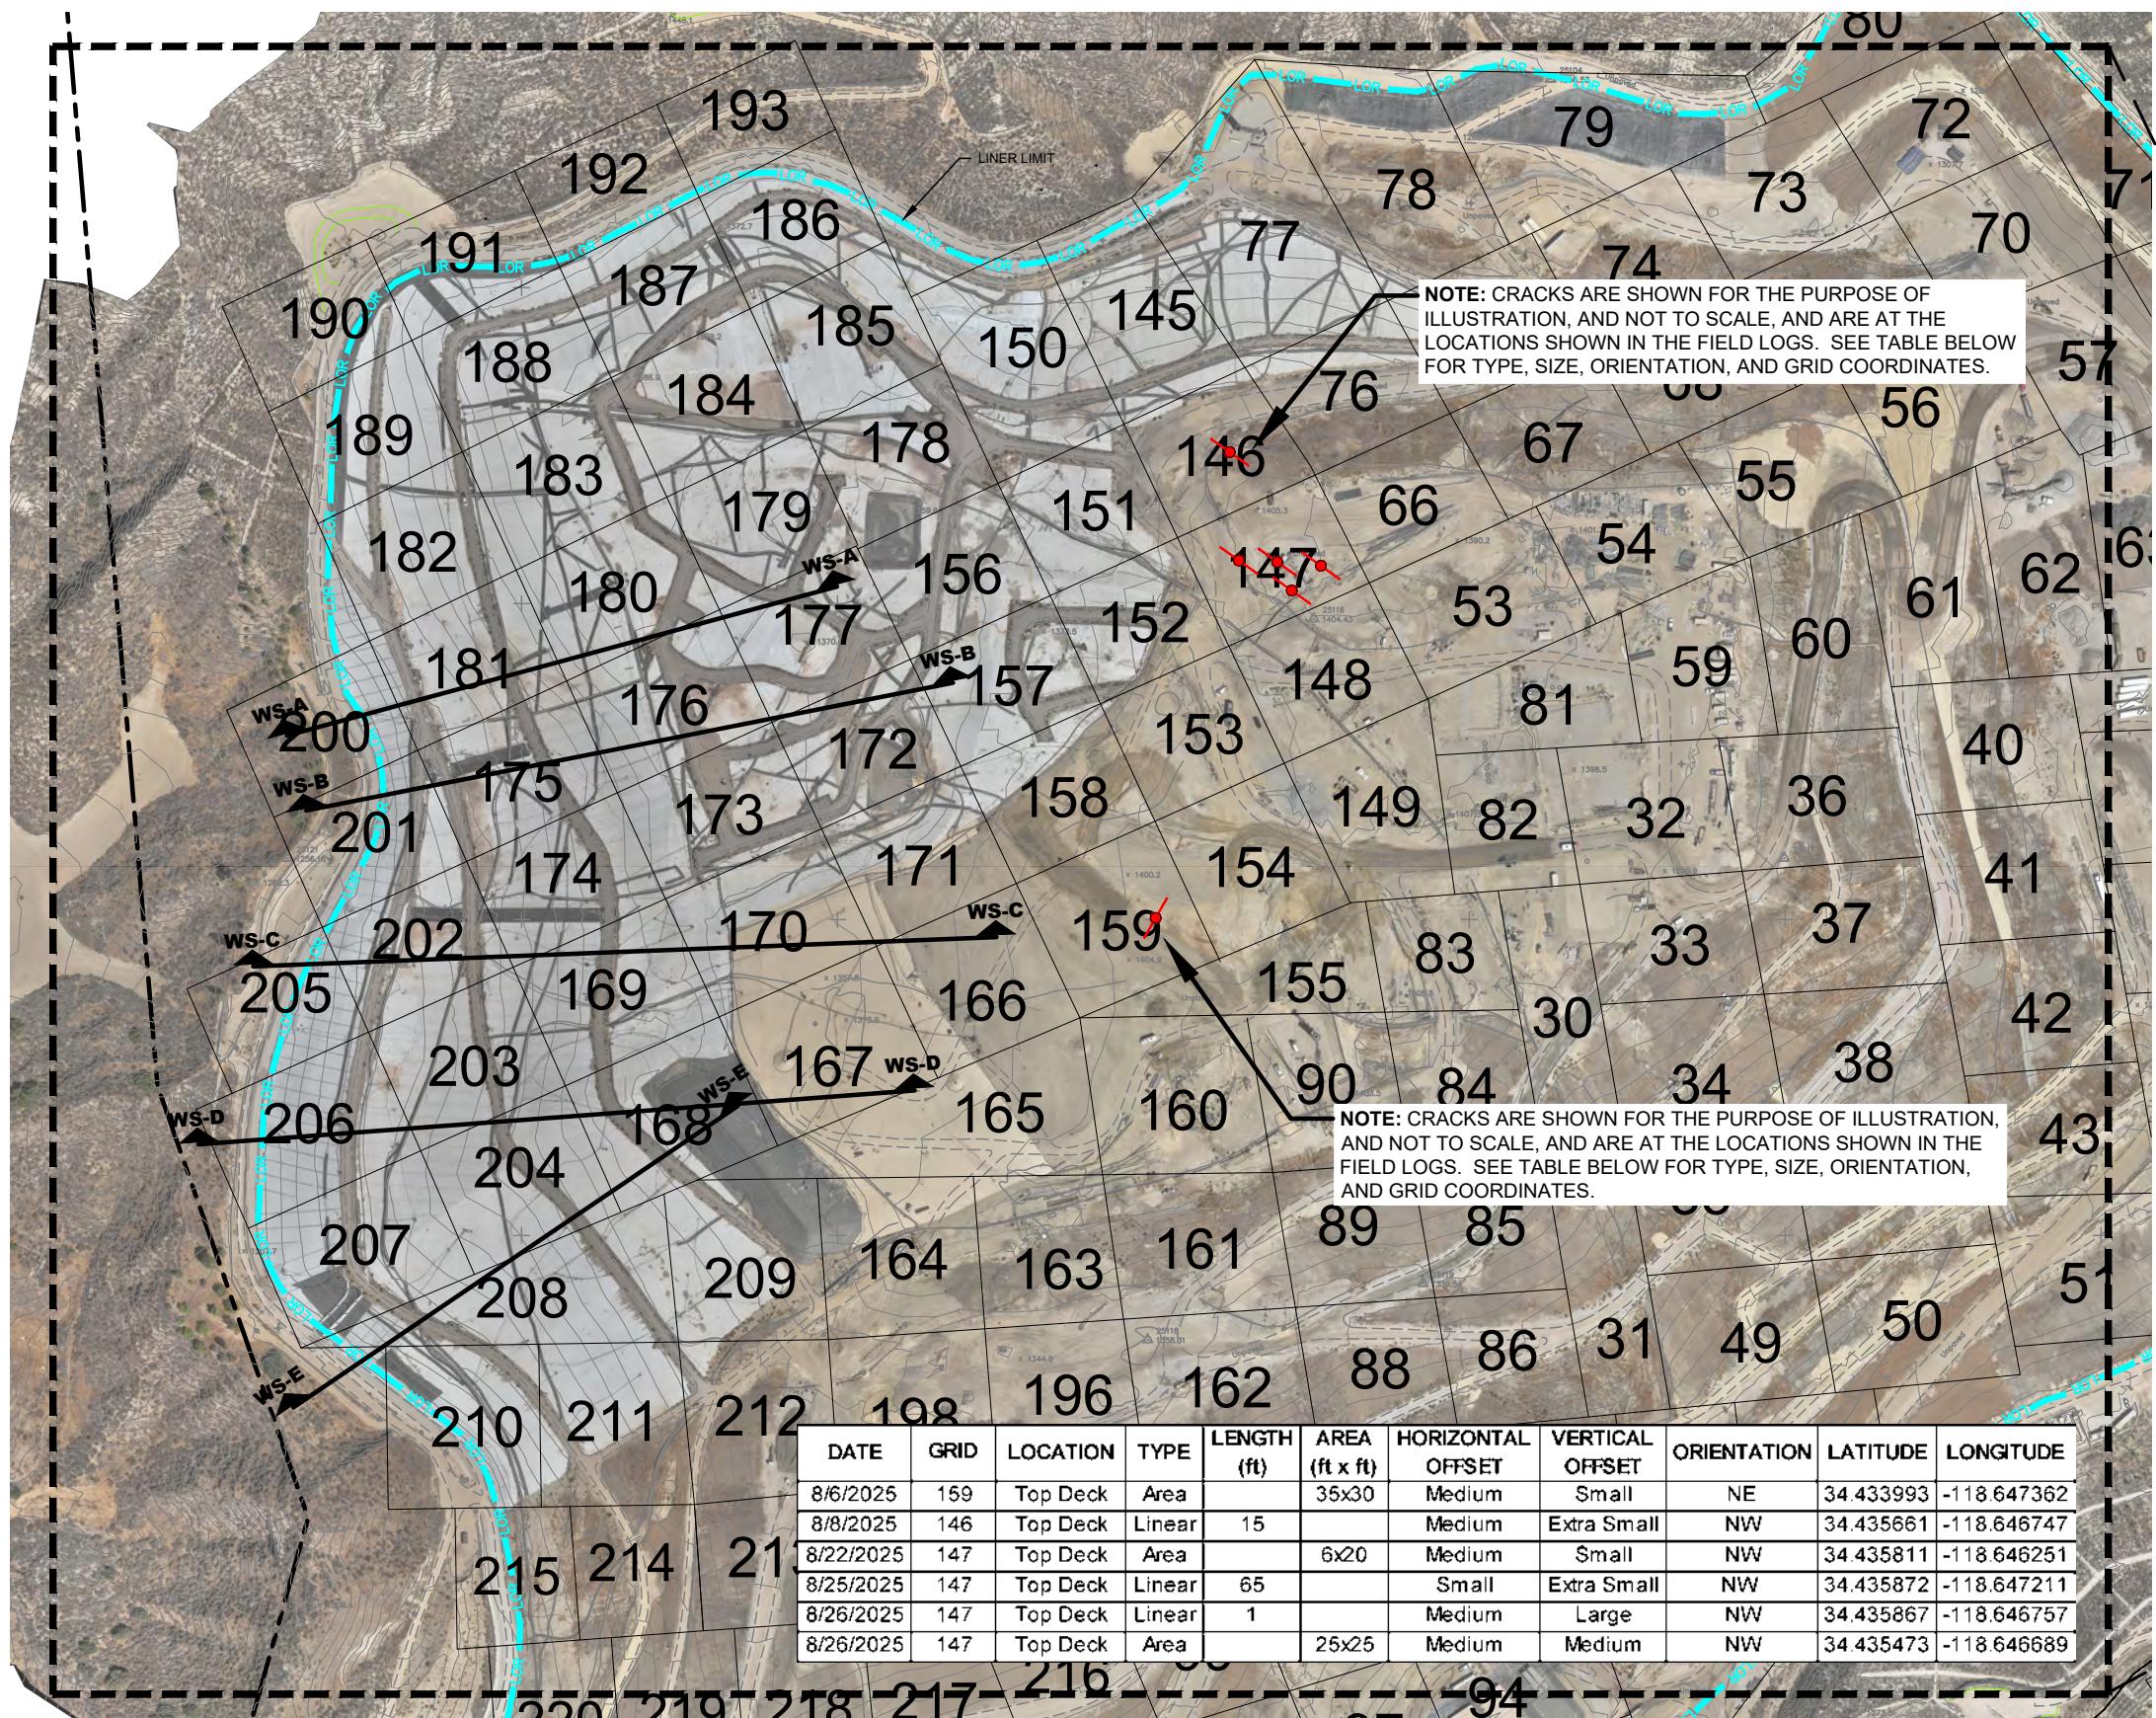
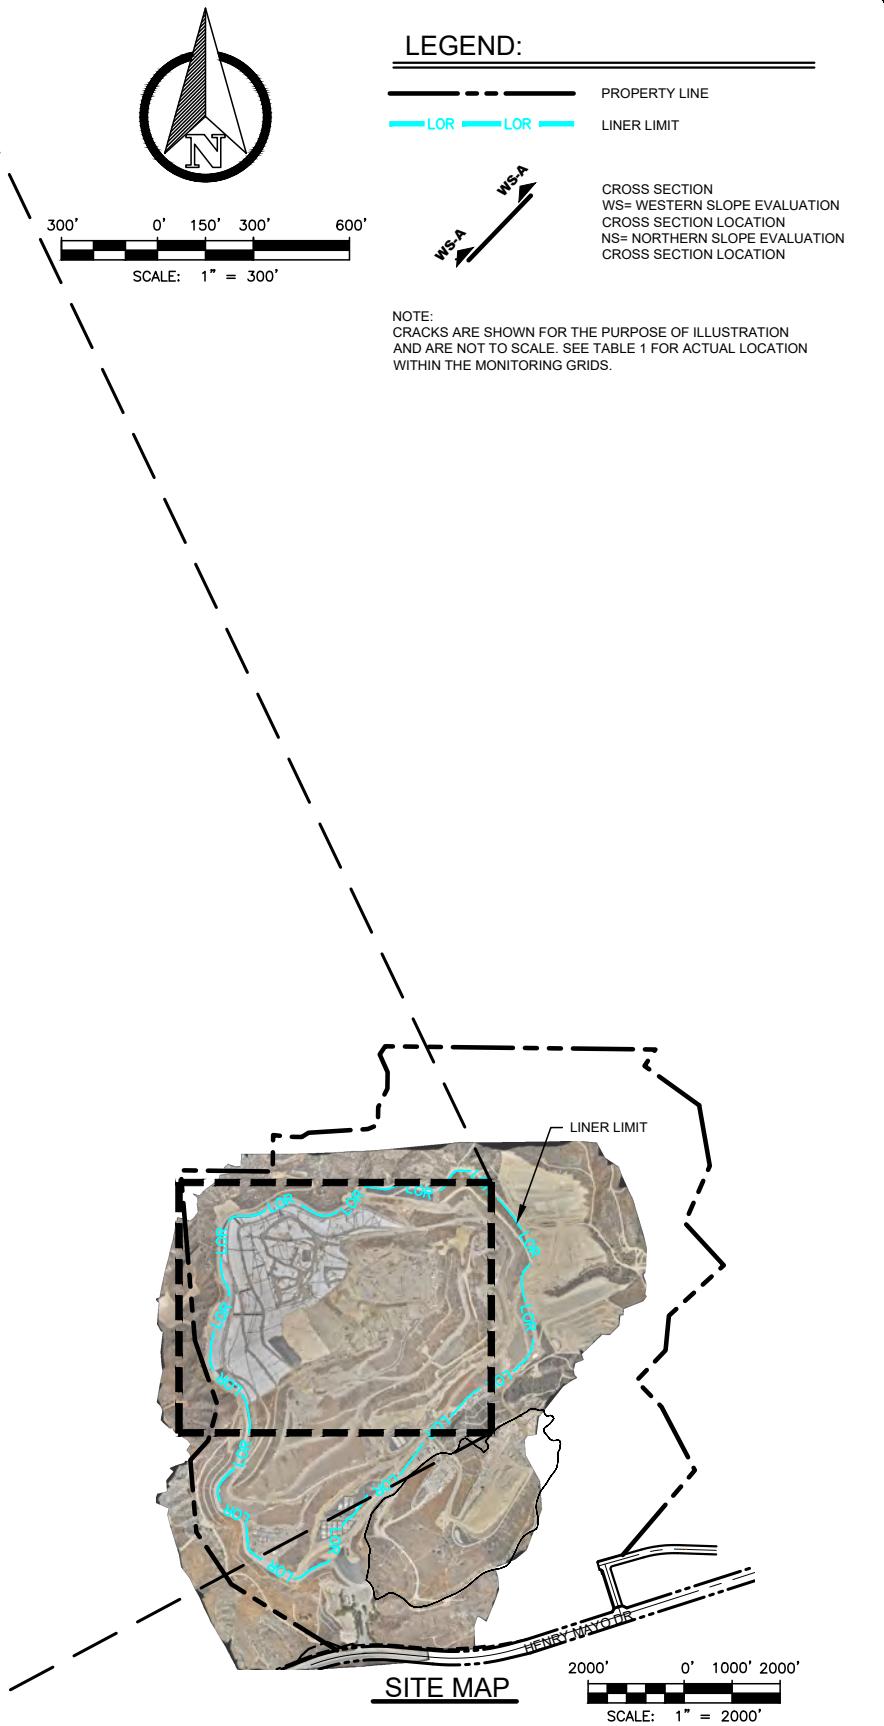
FIG NO.
01

En general, la mayoría de las grietas y fisuras documentadas entre abril de 2024 y agosto de 2025 ocurrieron en la cubierta superior del Vertedero. Como se resume en la Tabla 1 y en la Figura 1, se identificó una grieta potencialmente "significante" en la Cuadrícula 147 y se observaron otras cinco grietas no significantes con compensaciones "medianas" a "grandes" en las Cuadrículas 159, 146 y 147 durante agosto de 2025. Aunque gran parte del área afectada ahora está cubierta de geomembrana, todos los monitoreos hasta la fecha, incluso las observaciones de GLA del 3 de septiembre de 2025 y la revisión de los trazados de los asentamientos, indican que el agrietamiento documentado se atribuye a asentamiento y no constituye evidencia de inestabilidad de la pendiente.
