**CHIQUITA CANYON**  
*A Waste Connections Company*

**Ref.: Informe Semanal de Chiquita Canyon, LLC sobre la Documentación y el Seguimiento de Problemas con las Cubiertas**

Adjunto: Informe Semanal de Problemas con las Cubiertas de 16 de septiembre de 2025

# 4050 - Seguimiento de Fisuras y Grietas por Tensión en la Zona de Reacción de Chiquita

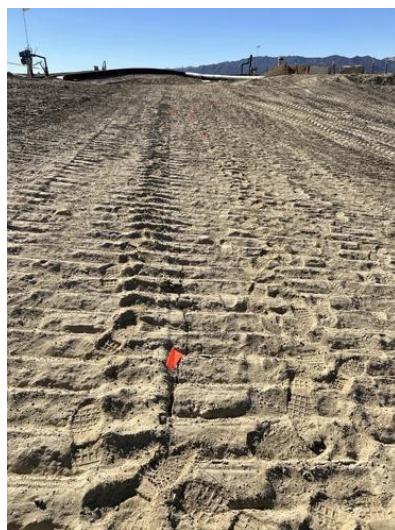
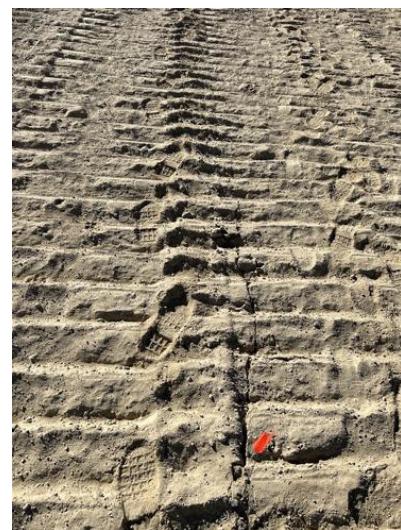
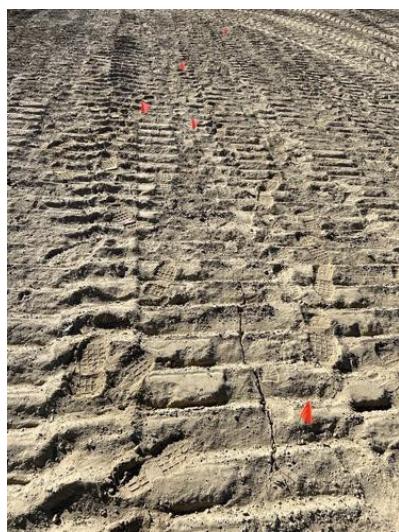
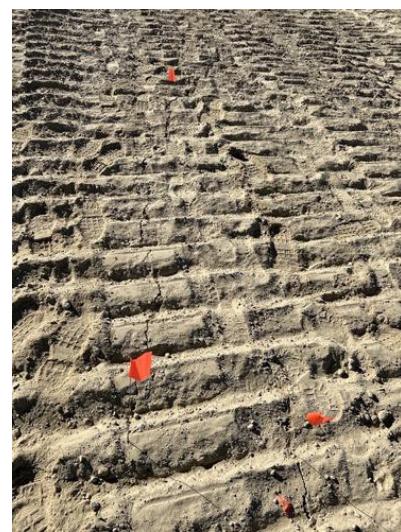
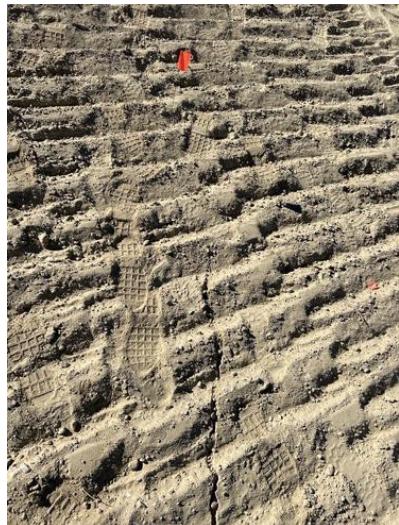
147

65 pies x 5 pies

Ninguna grieta individual midió más de 50 pies

Pequeña 0.5-2" de ancho

Extra Pequeña <0.5" de alto

Noroeste a Sudeste

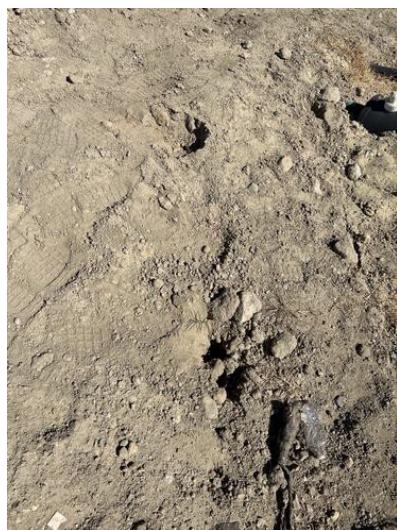
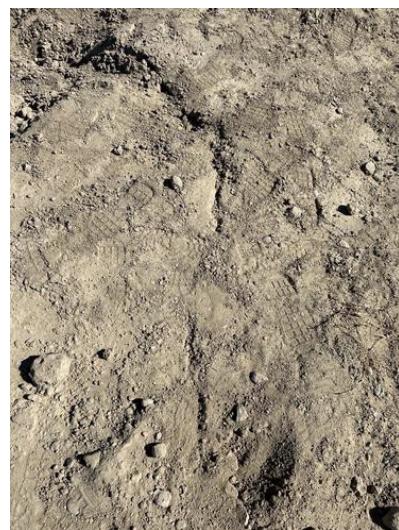
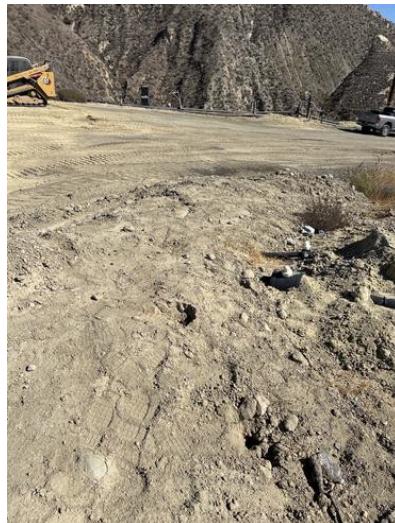
146

4 pies x 25 pies

Grande >4" de ancho

Pequeña 0.5-2" de alto

Norte a Sur

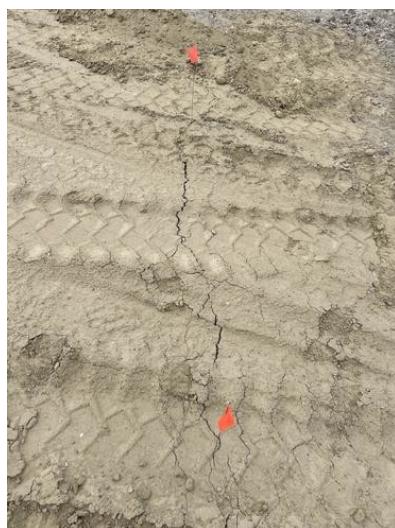
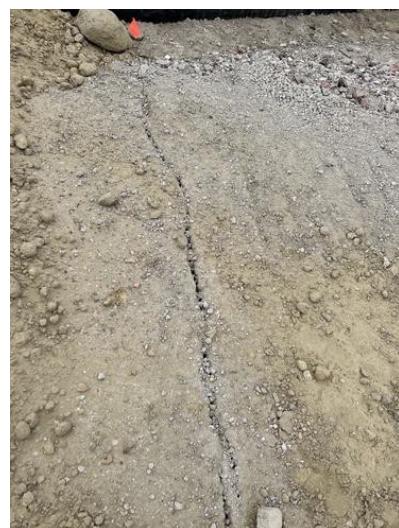
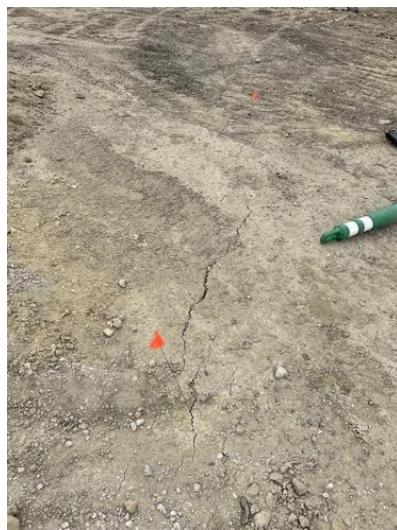
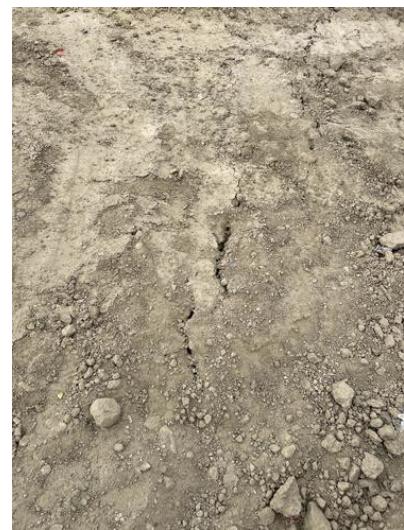
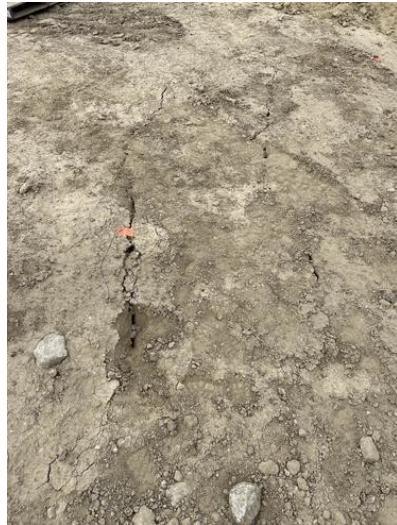
147 y 152

45 pies x 25 pies

Mediana 2-4" de ancho

Extra Pequeña <0.5" de alto

Noreste a Sudoeste

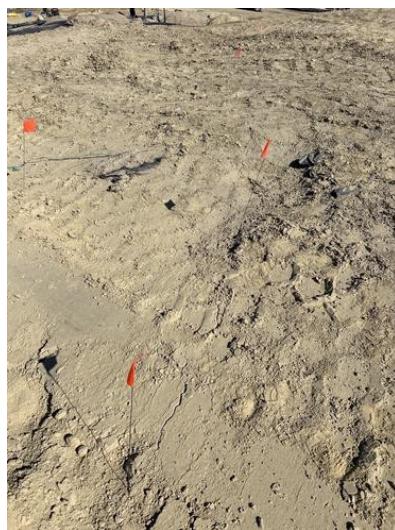
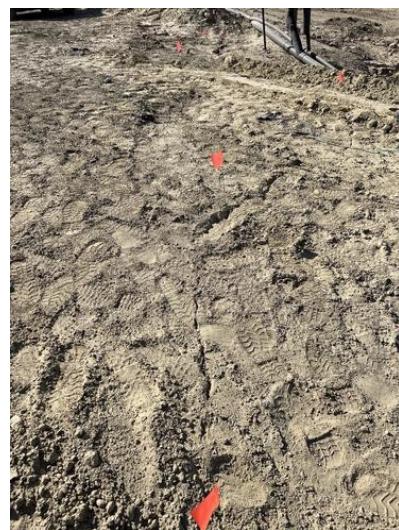
146

10 pies

Compensación Horizontal (ancho)	Pequeña 0.5-2" de ancho
Compensación Vertical (alto)	Extra Pequeña <0.5" de alto
Orientación (dirección)	Noreste a Sudoeste

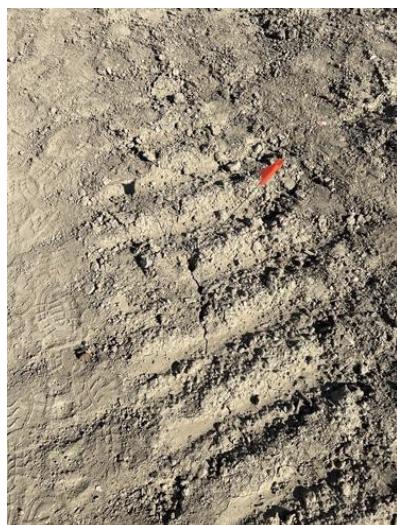
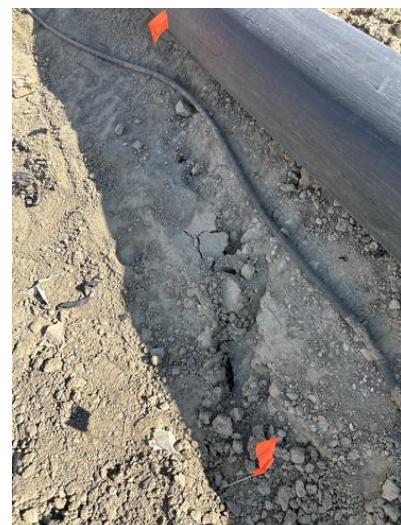
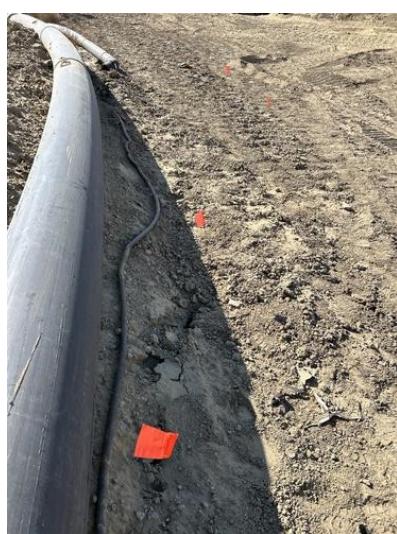
146

**Longitud de la grieta (en pies) o zona que contiene múltiples grietas (pies x pies)** 12 pies

<b>Compensación Horizontal (ancho)</b>	Pequeña 0.5-2" de ancho
<b>Compensación Vertical (alto)</b>	Extra Pequeña <0.5" de alto
<b>Orientación (dirección)</b>	Noreste a Sudoeste

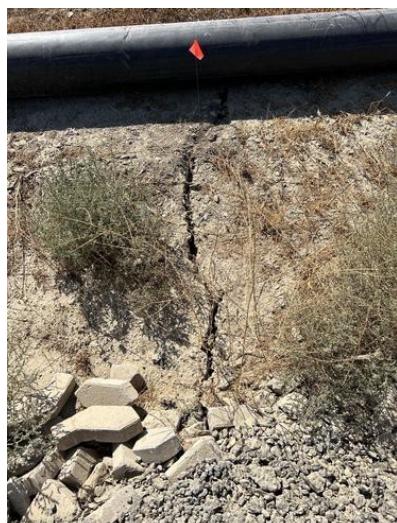
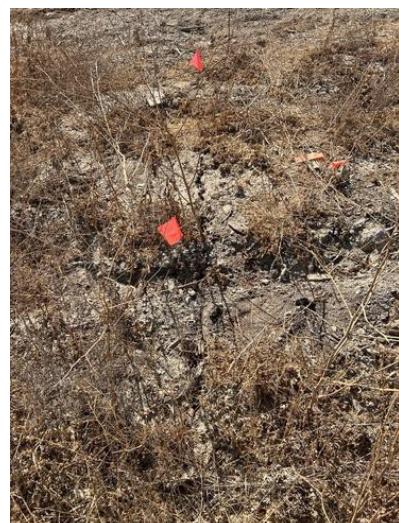
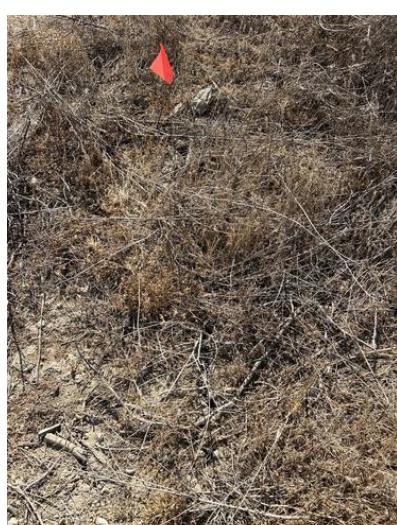
146

**Longitud de la grieta (en pies) o zona que contiene múltiples grietas (pies x pies)** 20 pies

<b>Compensación Horizontal (ancho)</b>	Mediana 2-4" de ancho
<b>Compensación Vertical (alto)</b>	Extra Pequeña <0.5" de alto
<b>Orientación (dirección)</b>	Norte a Sur

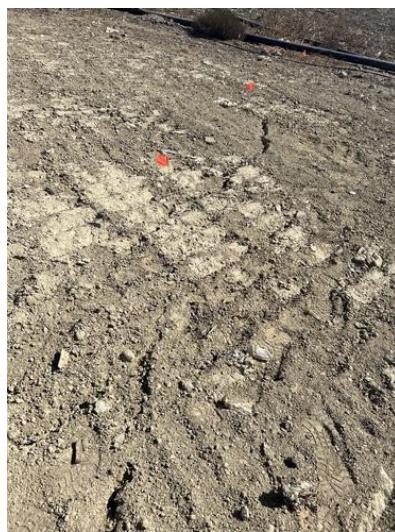
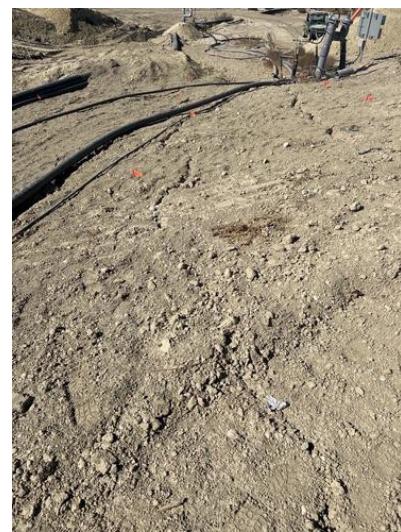
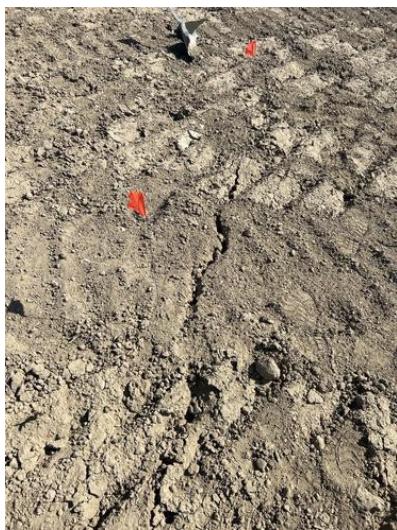
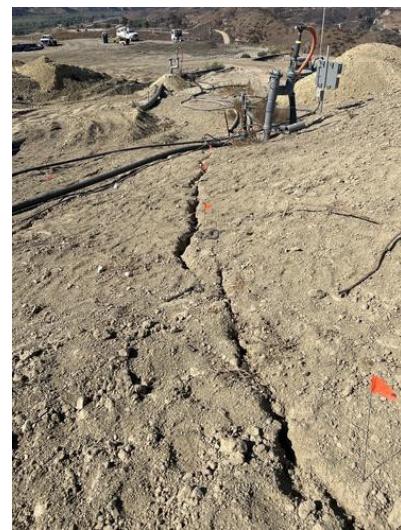
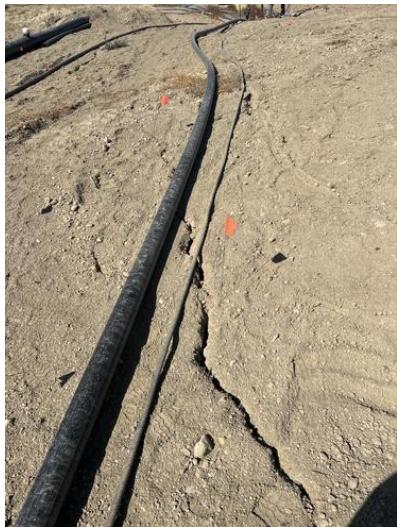
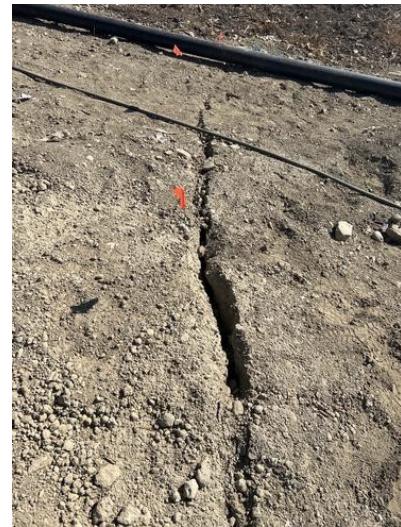
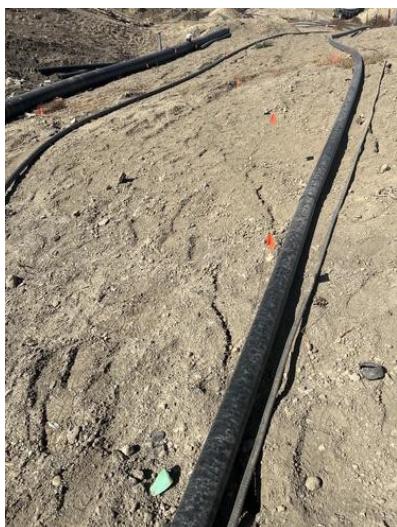
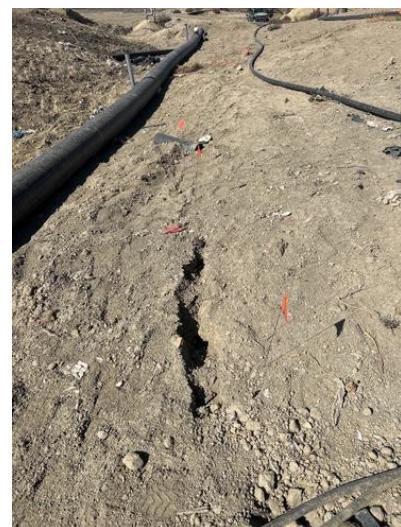
164

Área de 40 pies x 50 pies

Varias grietas que pasan por la zona, siendo la grieta más larga de aproximadamente 50 pies

Compensación Horizontal (ancho)	Grande >4" de ancho
Compensación Vertical (alto)	Extra Pequeña <0.5" de alto
Orientación (dirección)	Noreste a Sudoeste

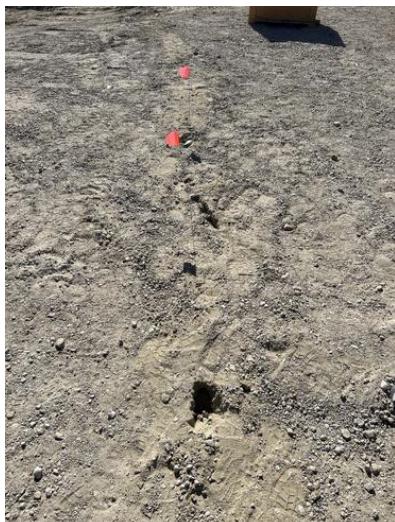
147

7 pies

Mediana 2-4" de ancho

Extra Pequeña <0.5" de alto

Noroeste a Sudeste
