**CHIQUITA CANYON**  
*A Waste Connections Company*

**Ref.: Informe Semanal de Chiquita Canyon, LLC sobre la Documentación y el Seguimiento de Problemas con las Cubiertas**

# 4050 - Seguimiento de Fisuras y Grietas por Tensión en la Zona de Reacción de Chiquita

# 4050 - Inspección de Cubiertas Geosintéticas

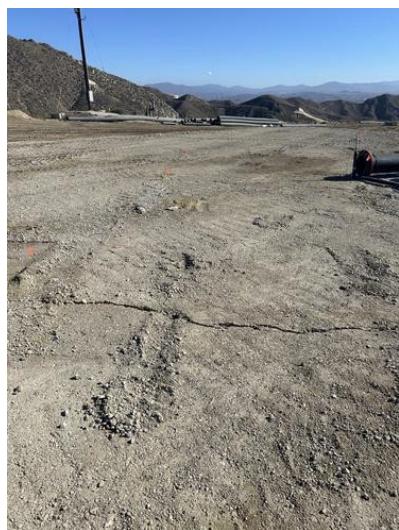
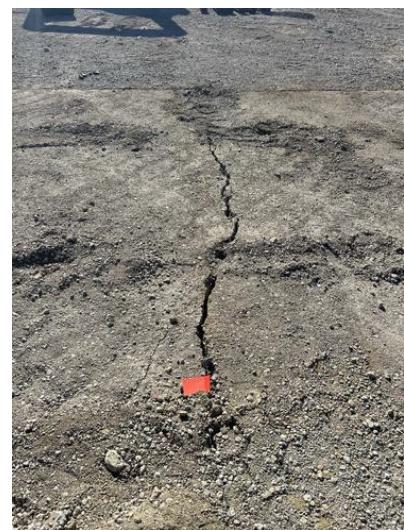
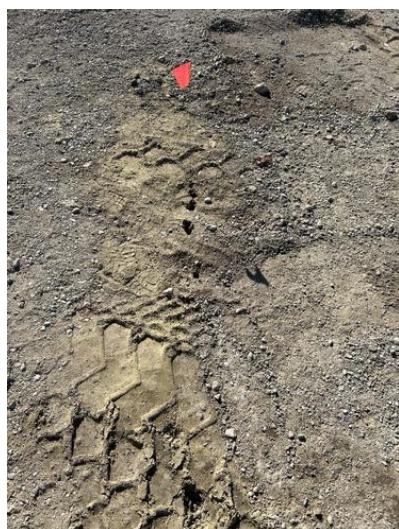
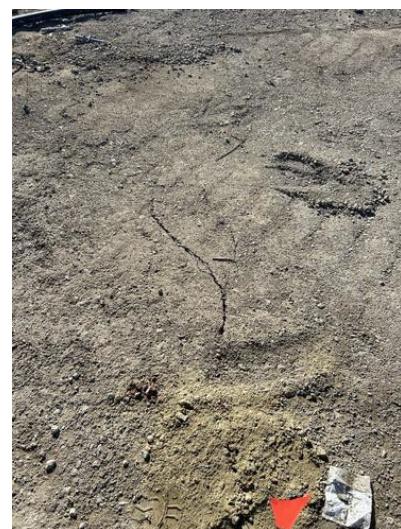
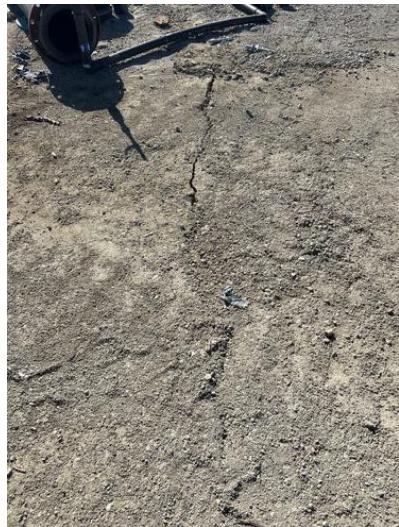
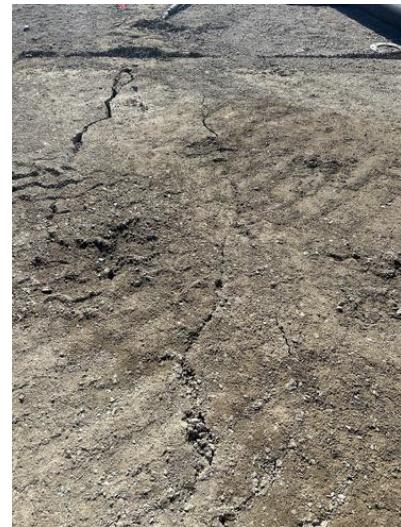
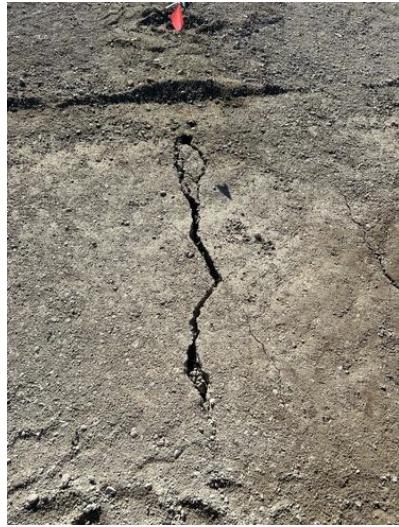
Sí

147

Área de 30 pies x 20 pies

Mediana 2-4" de ancho

Extra Pequeña <0.5" de alto

Noroeste a Sudeste

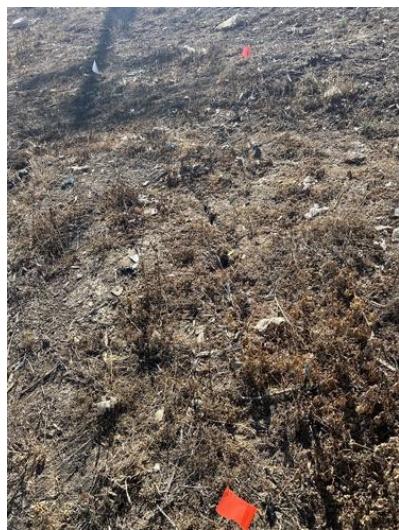
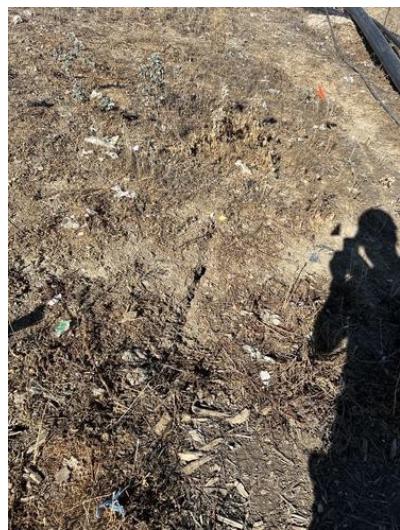
Sí

146

5 pies

Mediana 2-4" de ancho

Extra Pequeña <0.5" de alto

Noroeste a Sudeste

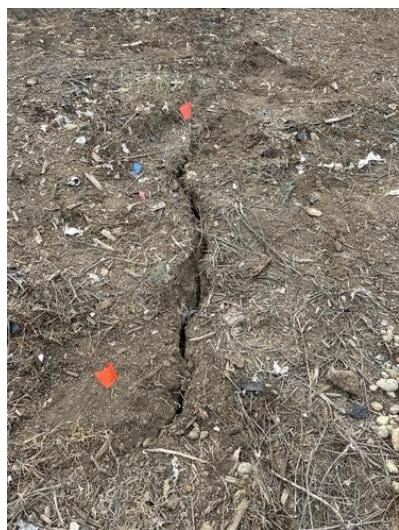
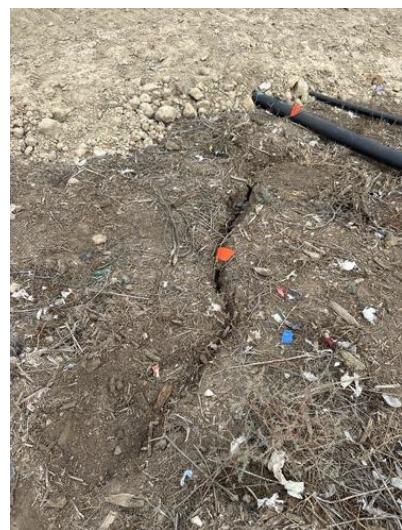
Sí

146

8 pies

Compensación Horizontal (ancho)	Mediana 2-4" de ancho
Compensación Vertical (alto)	Extra Pequeña <0.5" de alto
Orientación (dirección)	Norte a Sur

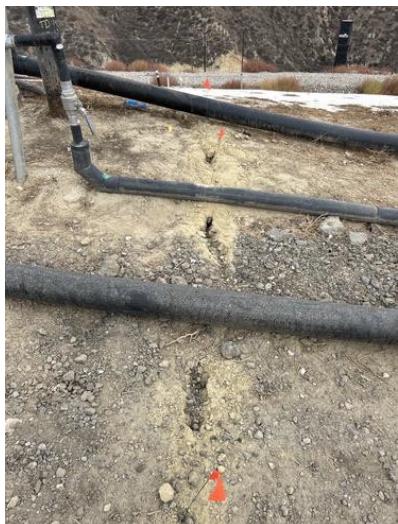
Foto 5

146

6 pies

Mediana 2-4" de ancho

Extra Pequeña <0.5" de alto

Norte a Sur

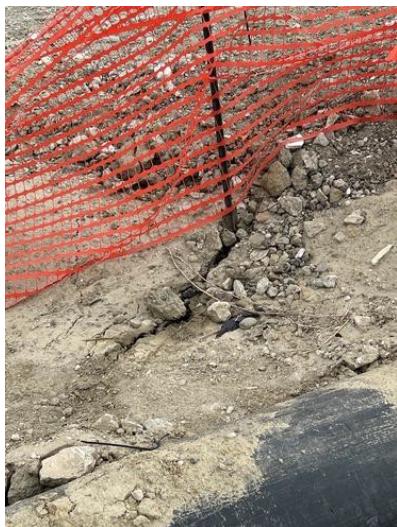
Foto 8

152

4 pies

Mediana 2-4" de ancho

Pequeña 0.5-2" de alto

Noroeste a Sudeste

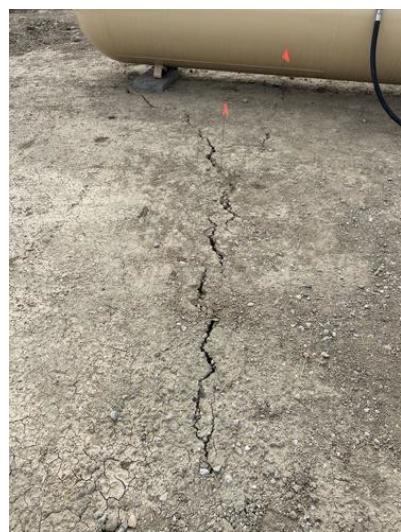
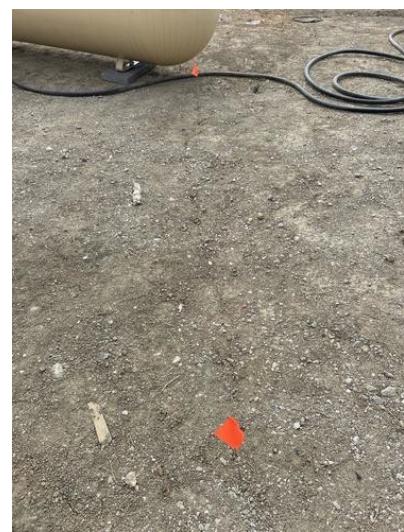
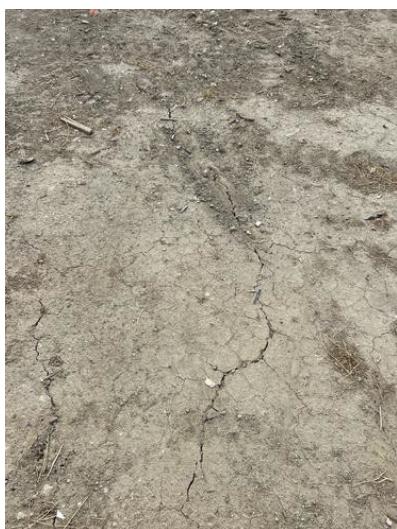
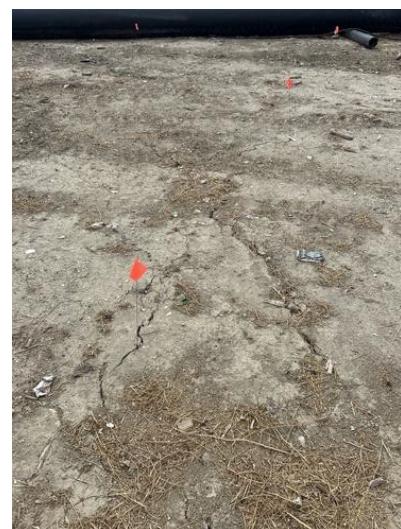
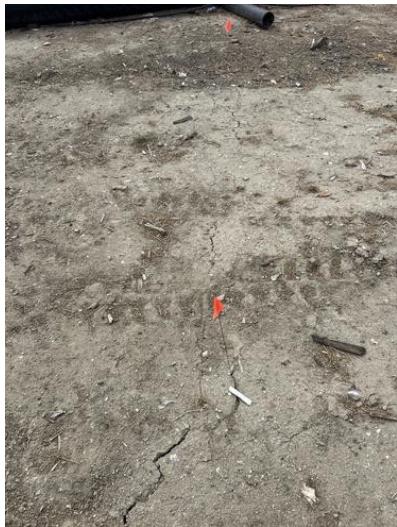
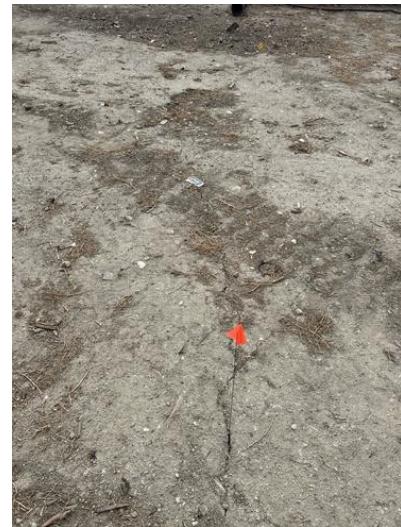
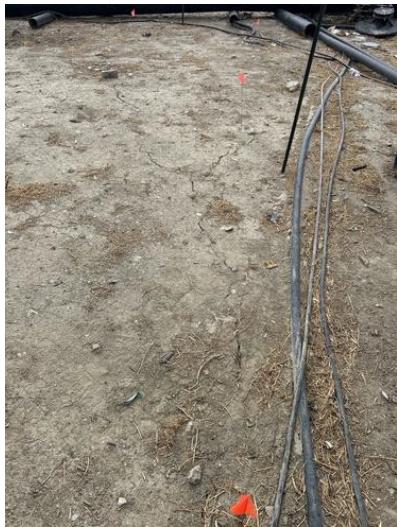
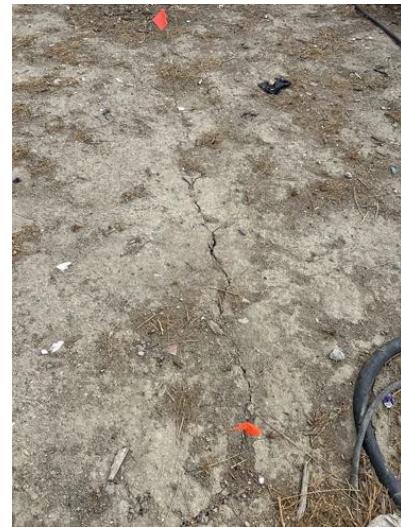
90

Área de 45 pies x 40 pies

Pequeña 0.5-2" de ancho

Extra Pequeña <0.5" de alto

Norte a Sur

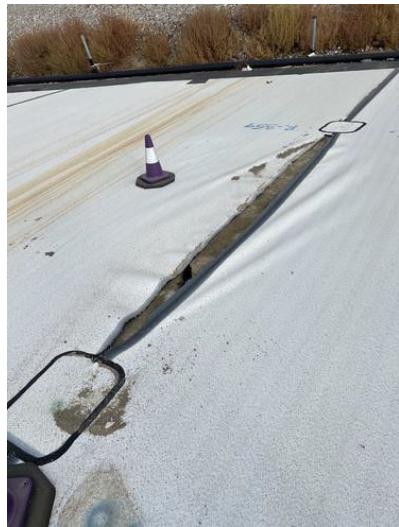
Foto 1

Desgarro en la costura del revestimiento. Debe ser parchado y soldadura por extrusión.
