CHIQUITA CANYON
A Waste Connections Company

Ref.: Informe Semanal de Chiquita Canyon, LLC sobre la Documentación y el Seguimiento de Problemas con las Cubiertas

Adjunto: Informe Semanal de Problemas con las Cubiertas de 7 de octubre de 2025

4050 - Seguimiento de Fisuras y Grietas por Tensión en la Zona de Reacción de Chiquita

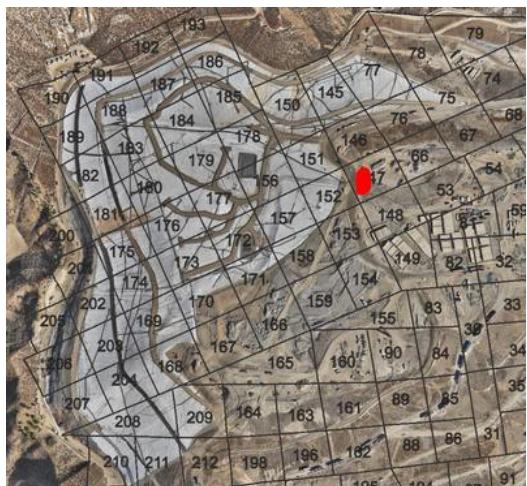
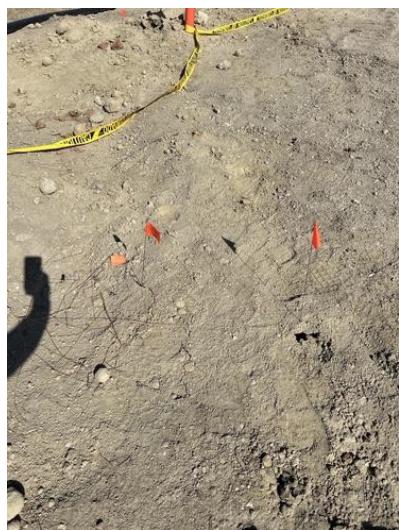
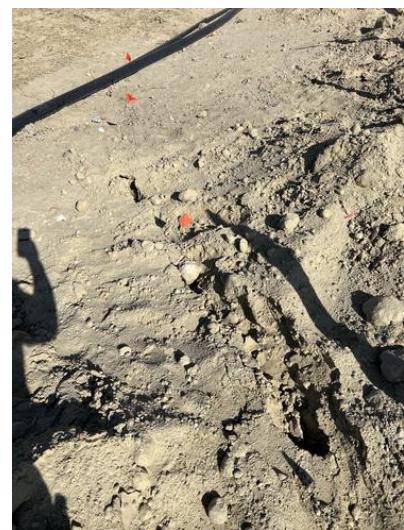
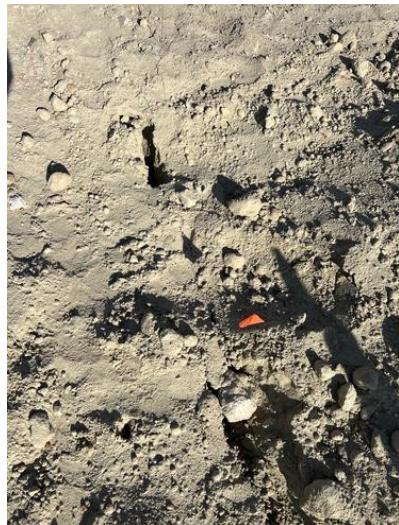
147

Sí

25 pies x 2 pies

Mediana 2-4" de ancho

Extra Pequeña <0.5" de alto

Noroeste a Sudeste

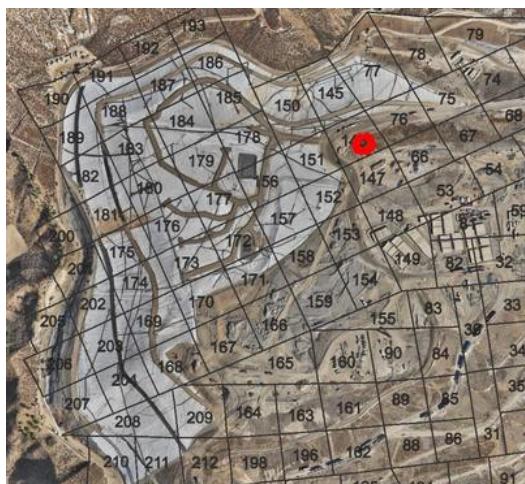
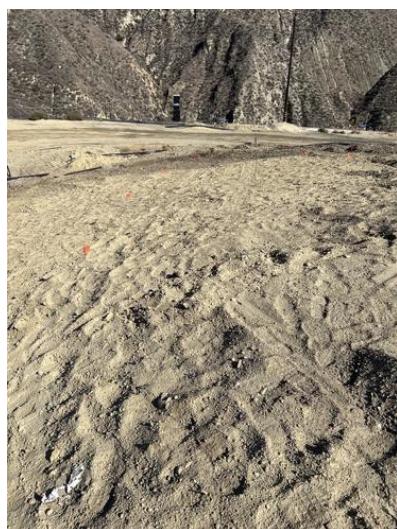
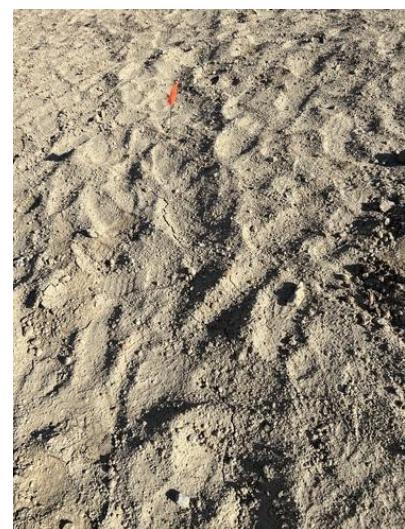
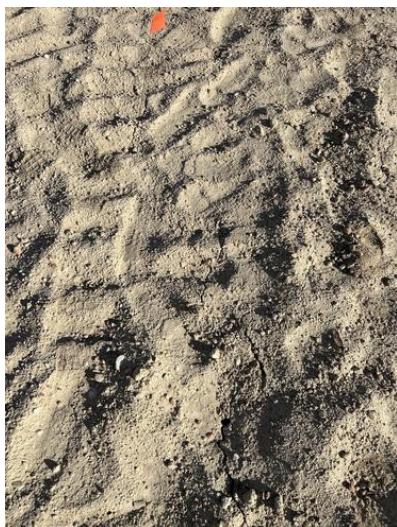
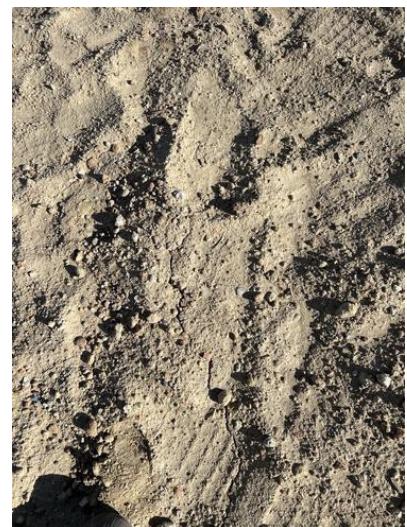
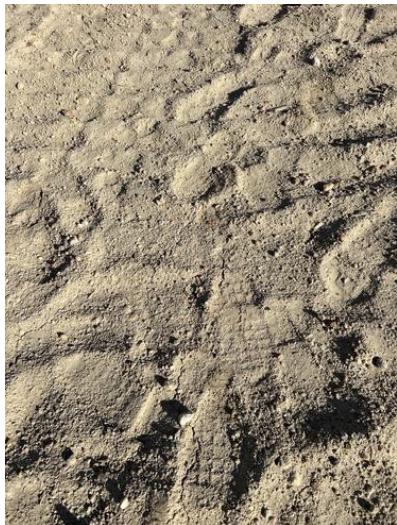
146

Sí

40 pies x 20 pies

Pequeña 0.5-2" de ancho

Extra Pequeña <0.5" de alto

Norte a Sur

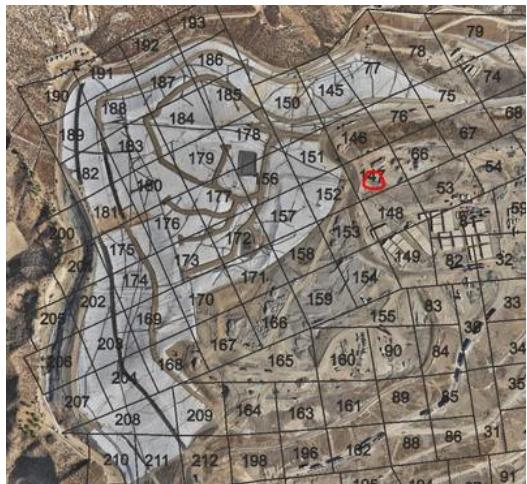
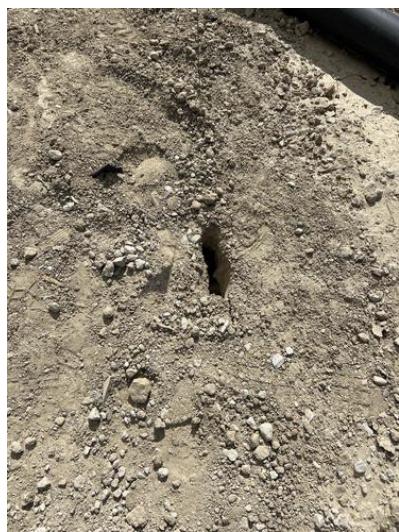
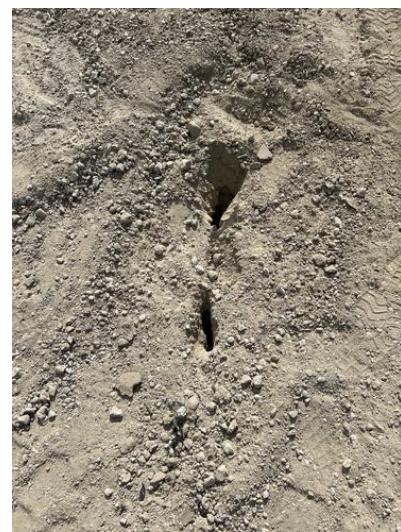
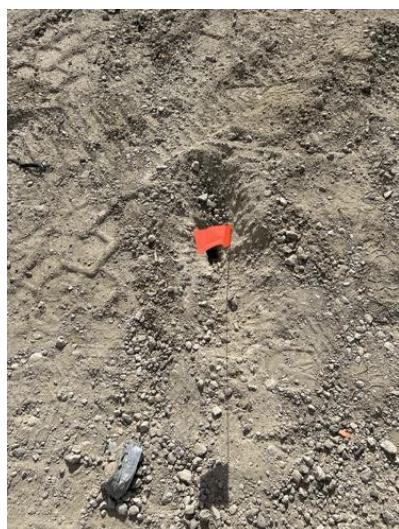
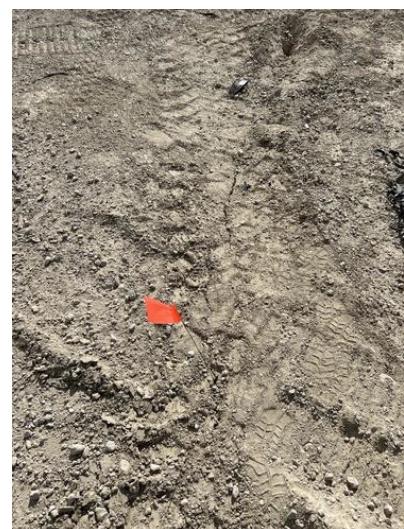
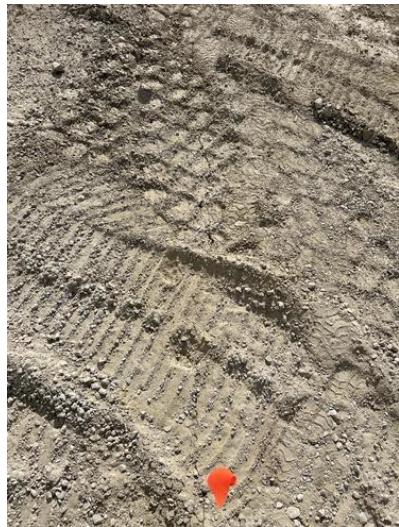
147

Sí

30 pies

La grieta midió 30 pies de largo en total y el suelo creó un puente sobre las partes de la grieta

Mediana 2-4" de ancho

Extra Pequeña <0.5" de alto

Noroeste a Sudeste

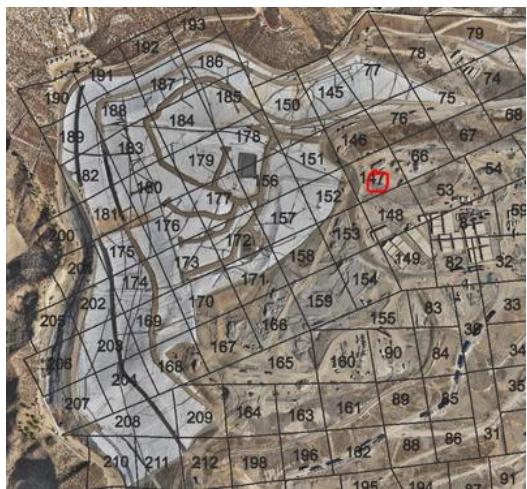
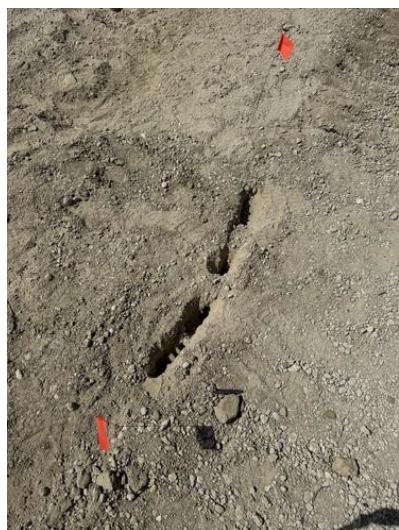
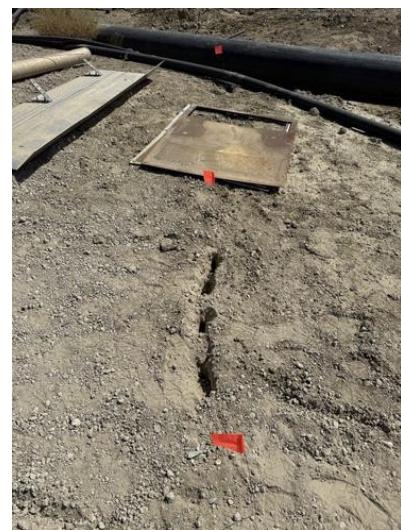
147

Sí

8 pies

Compensación Horizontal (ancho)	Mediana 2-4" de ancho
Compensación Vertical (alto)	Extra Pequeña <0.5" de alto
Orientación (dirección)	Noroeste a Sudeste
