CHIQUITA CANYON
A Waste Connections Company

Ref.: Informe Semanal de Chiquita Canyon, LLC sobre la Documentación y el Seguimiento de Problemas con las Cubiertas, Resumen Mensual y Mapa Isopáquico Mensual

Adjunto: Informe Semanal de Problemas con las Cubiertas de 14 de octubre de 2025

**RESUMEN DEL MONITOREO DE FISURAS Y GRIETAS POR TENSIÓN EN EL VERTEDERO DE
CHIQUITA CANYON DE SEPTIEMBRE DE 2025
CASTAIC, CALIFORNIA**

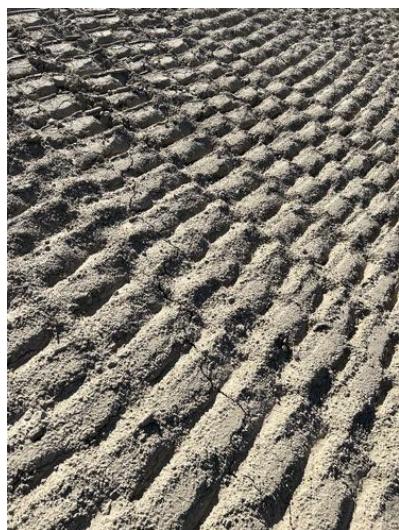
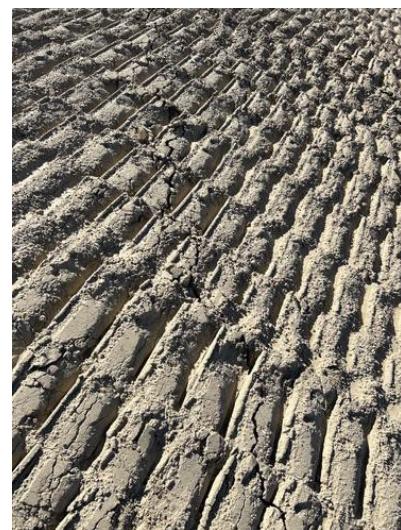
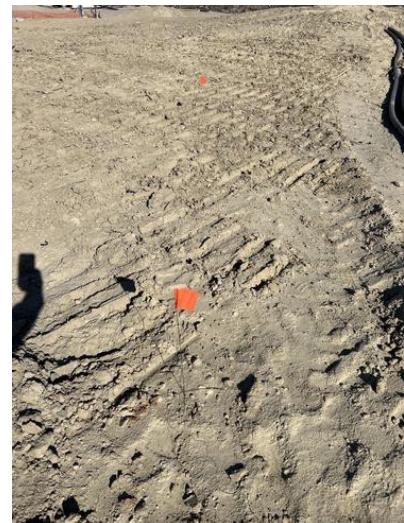
147

La grieta individual más larga fue de aproximadamente 30 pies

Las grietas se reconocieron
recorriendo el lugar.

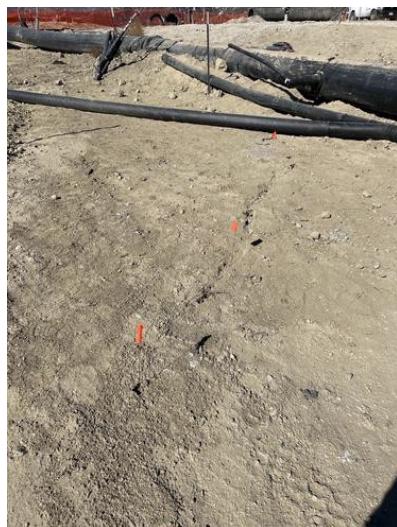
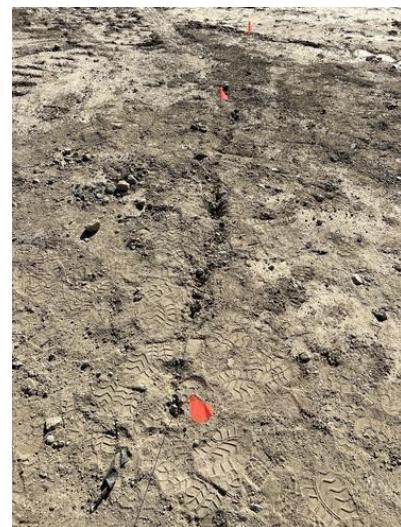
148

Las grietas se reconocieron
recorriendo el lugar.

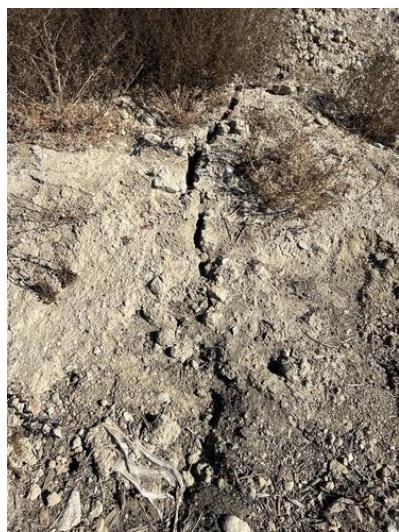
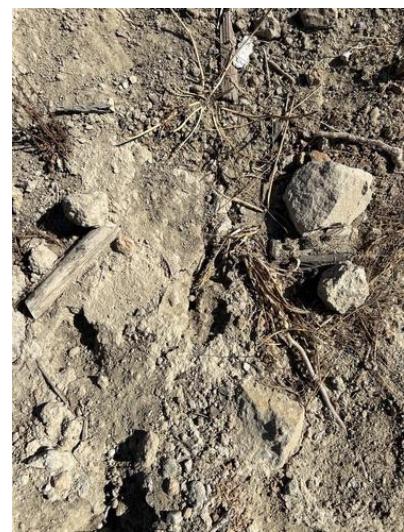
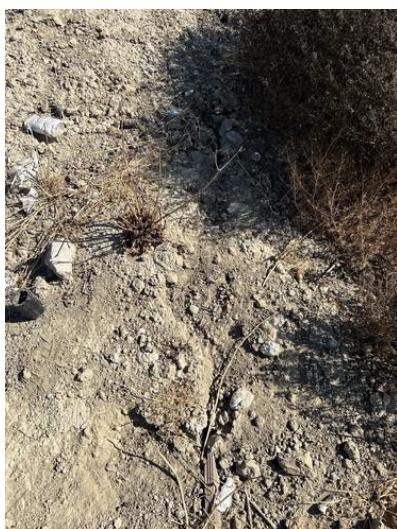
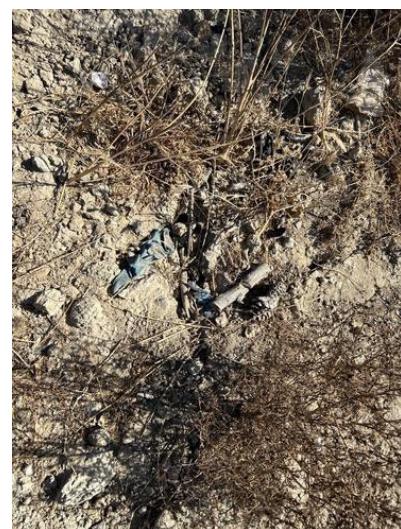
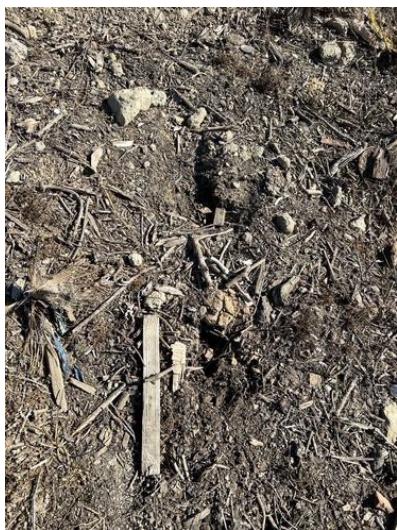
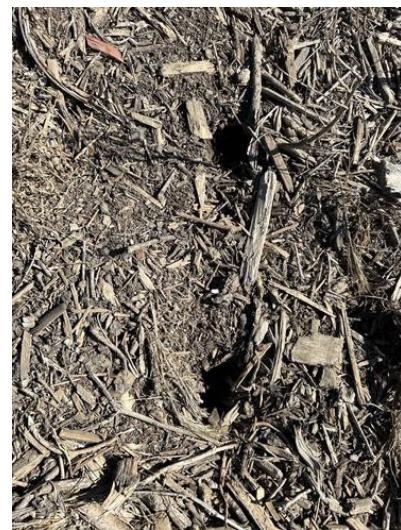
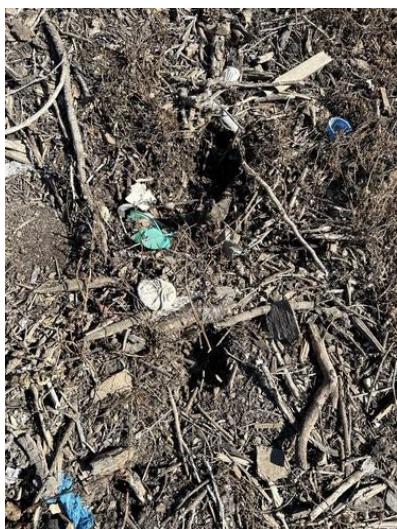
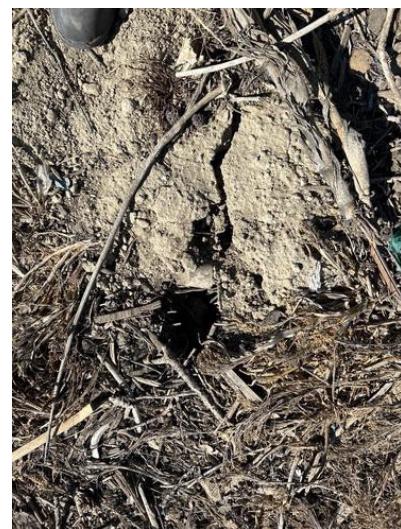
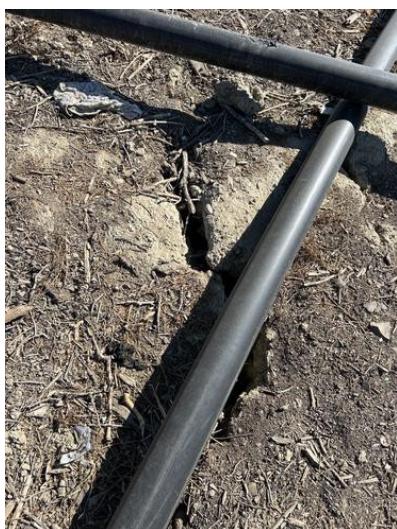
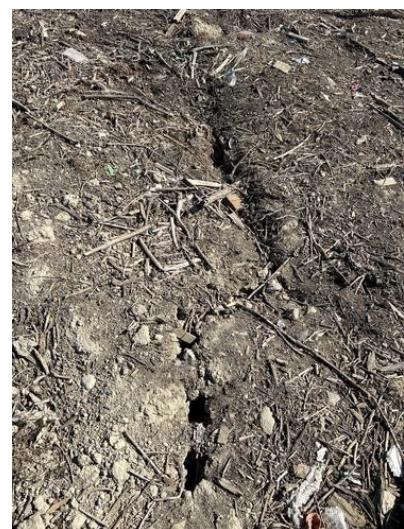
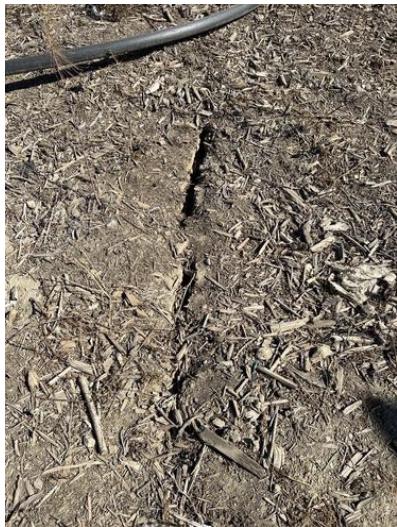
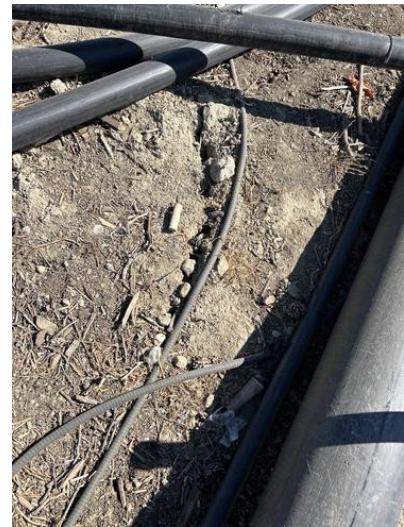
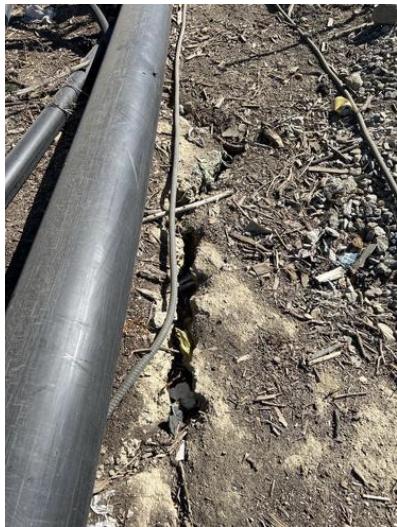
163

La grieta individual más larga fue de 15 pies

Las grietas se reconocieron
recorriendo el lugar.

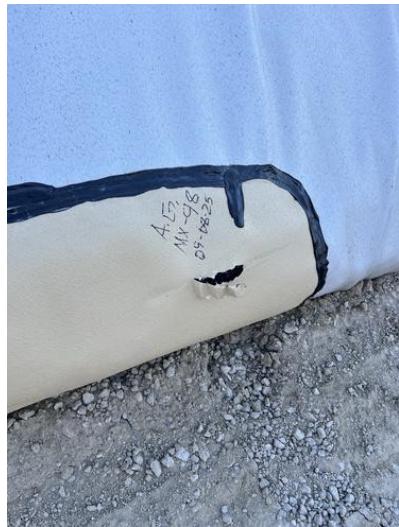
Foto 1

Debe emparcharse soldarse
por extrusión el desgarro del revestimiento

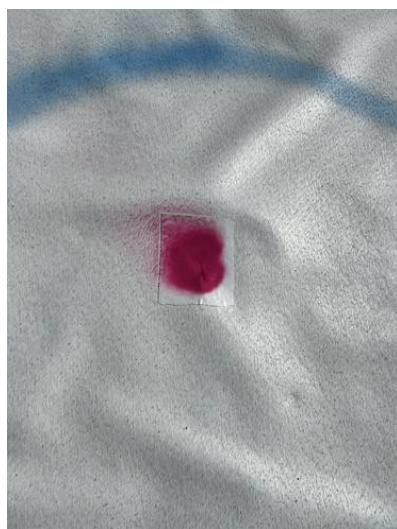
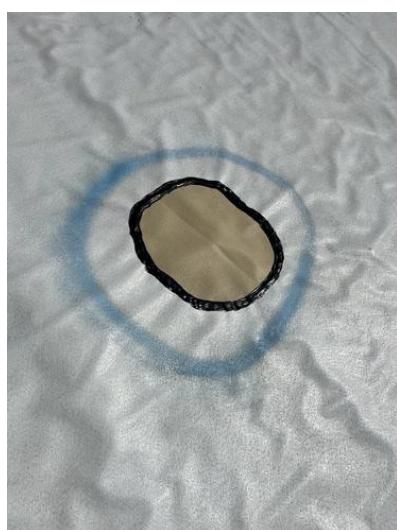
Cuadrícula 189

Desgarro pequeño en el revestimiento.
Debe emparcharse y soldarse por extrusión.

La reparación permanente se realizó el 10/10/25. Se emparchó el revestimiento y se soldó por extrusión.

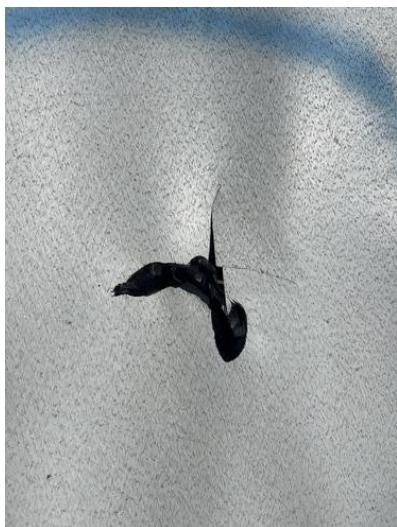
Foto 4

Desgarro pequeño en el revestimiento. Debe emparcharse y soldarse por extrusión.

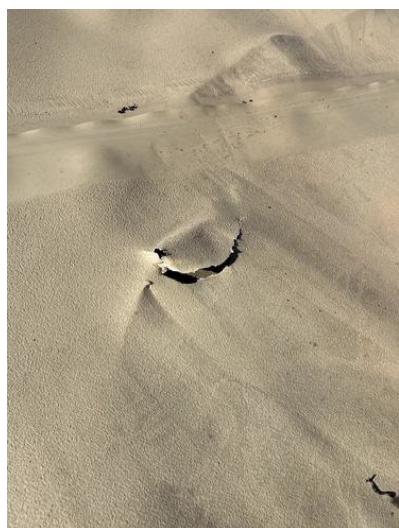
Foto 1

Desgarro en el revestimiento. Debe emparcharse y soldarse por extrusión

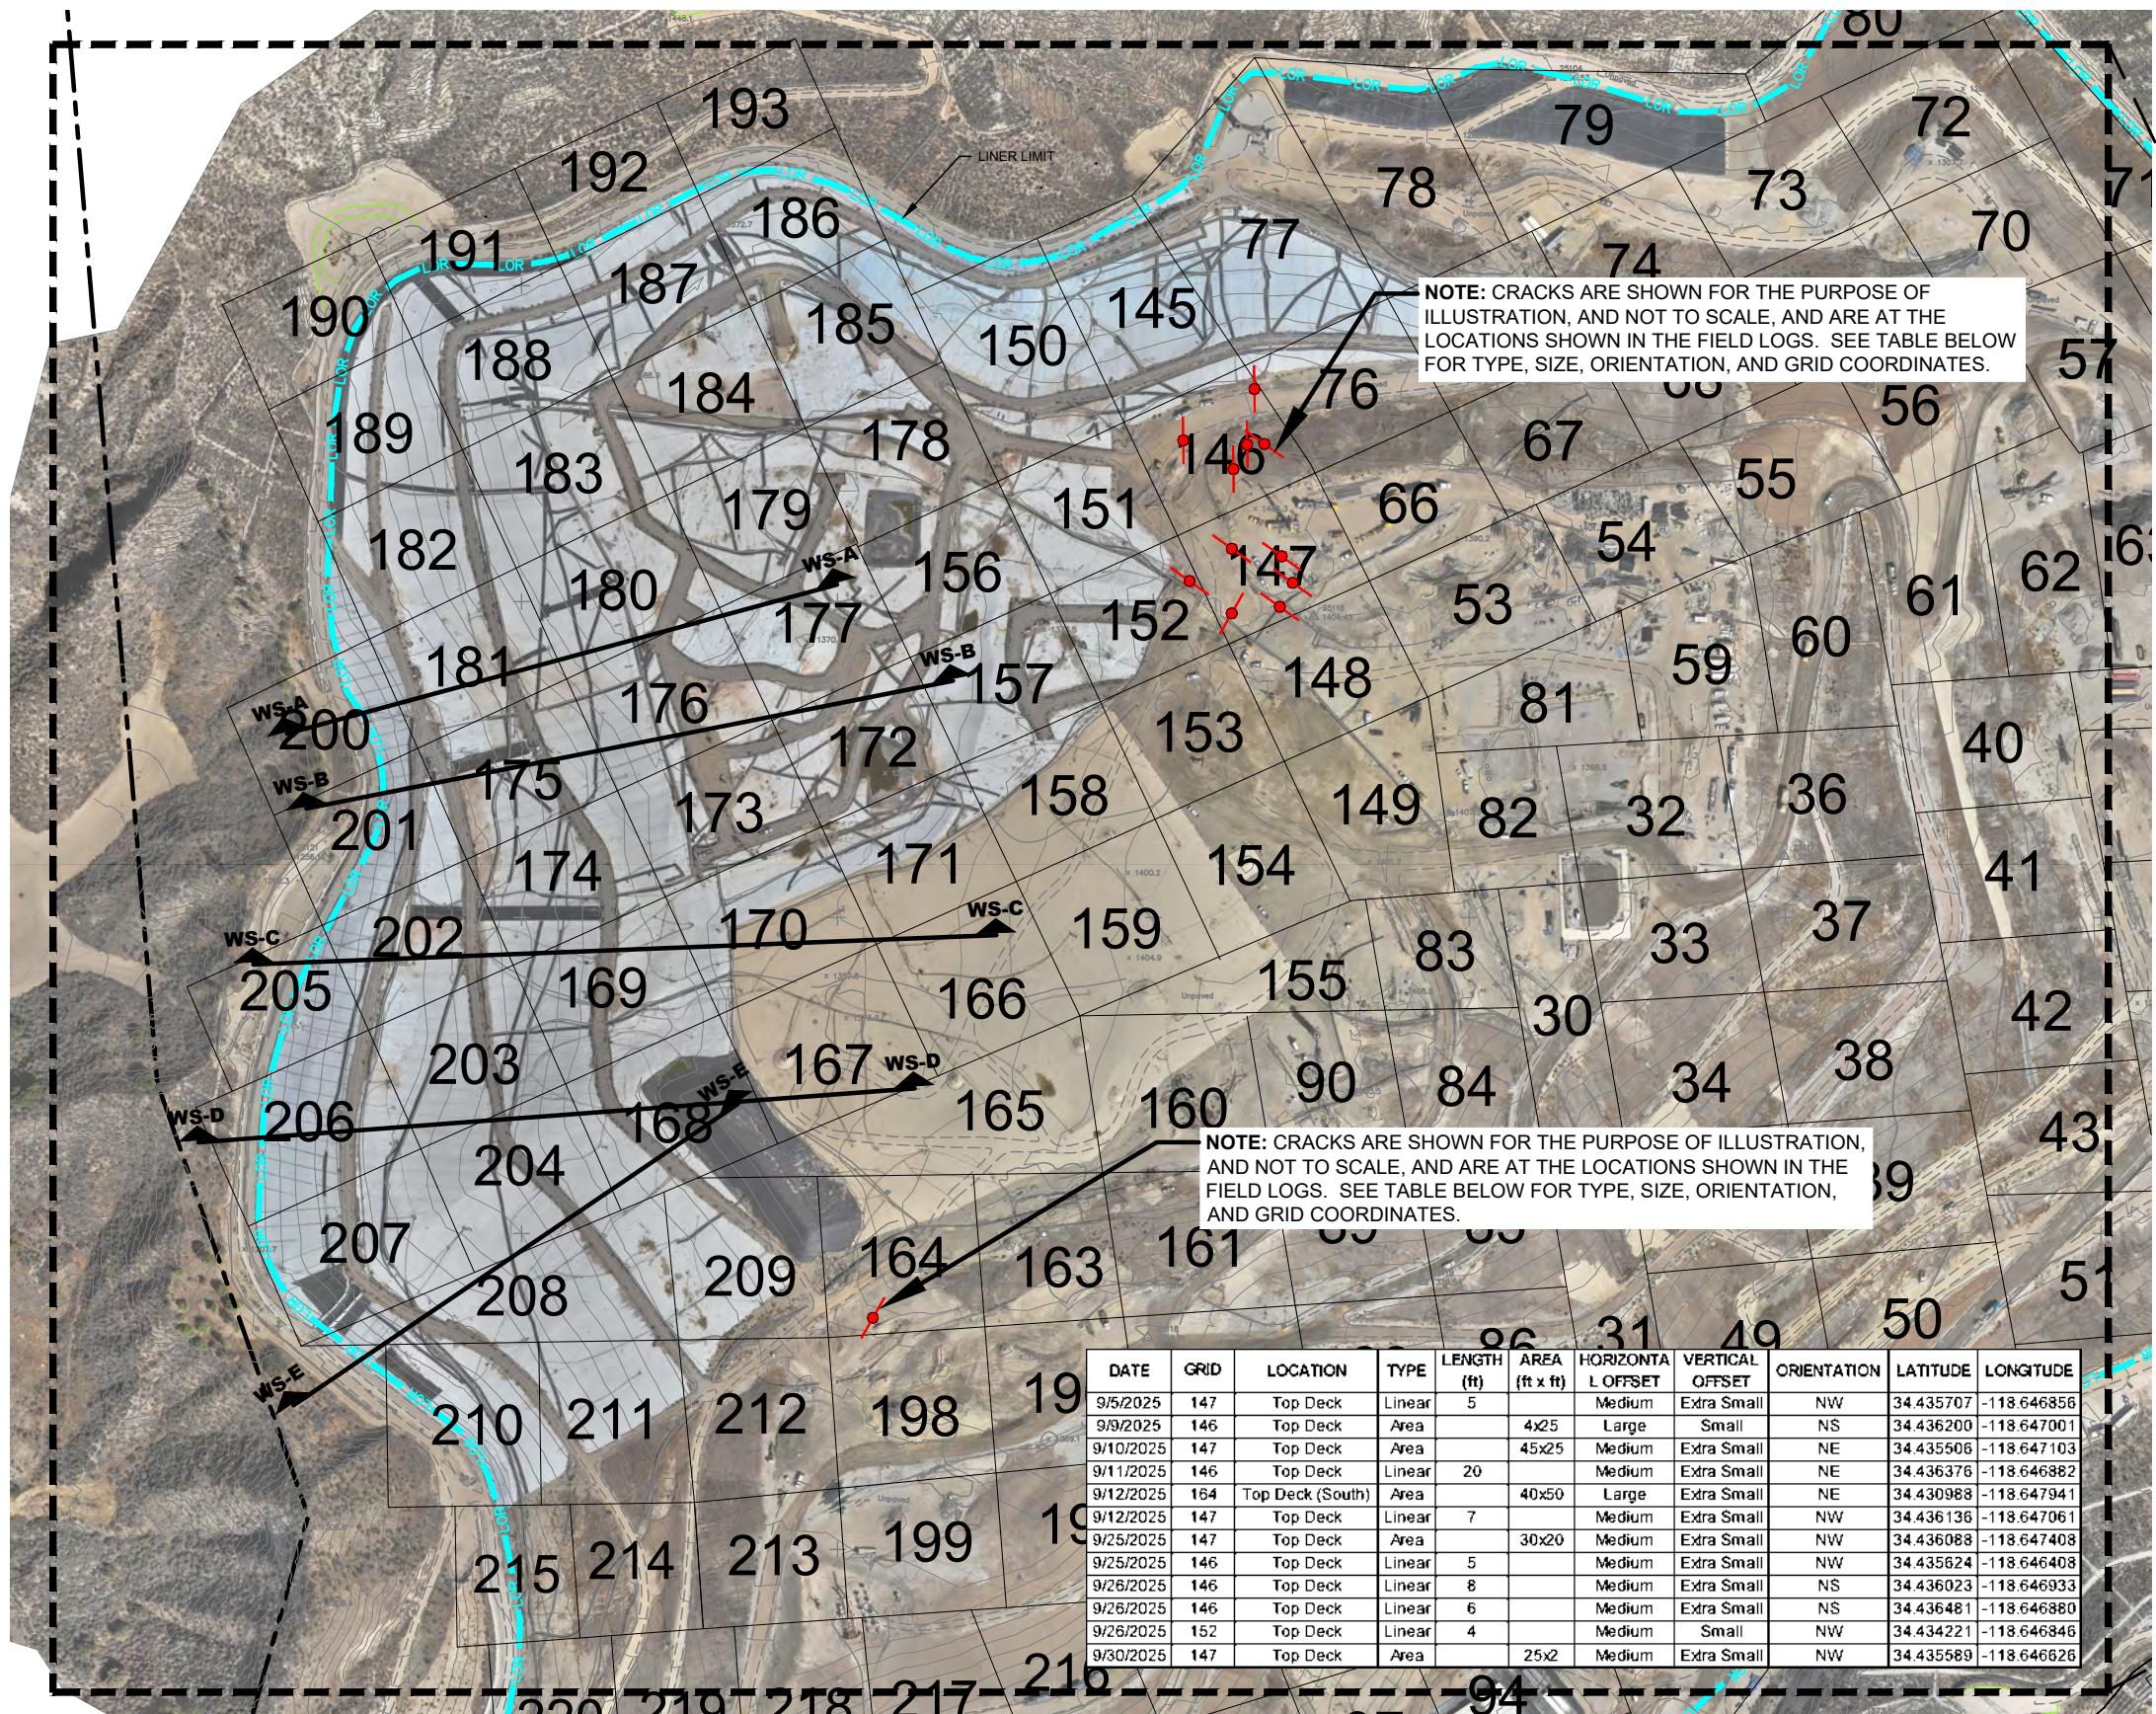
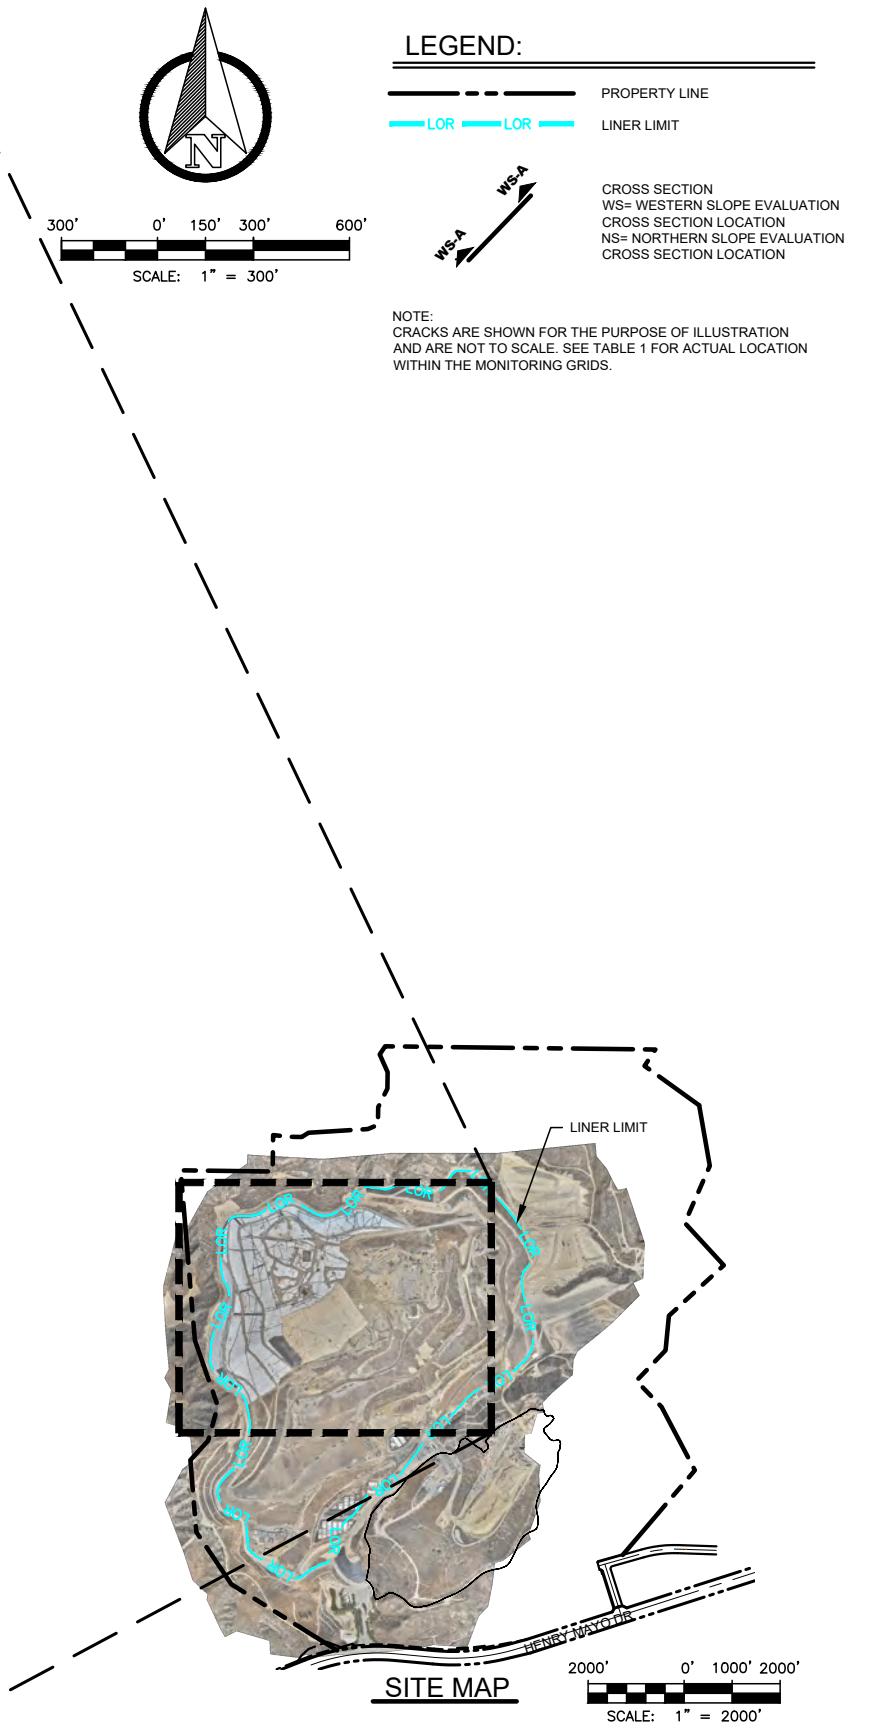
FIG NO.
01

Aunque no son "significantes", se observaron otras 11 grietas o fisuras con compensación horizontal "mediana" o "grande" en septiembre, en las ubicaciones aproximadas que se muestran en la Figura 1. La observación de estas grietas no indica inestabilidad de la pendiente ni posibles impactos en el sistema de contención del Vertedero; sino que se identificaron durante la inspección de rutina y se informaron para que sea consistente con la documentación previa de todas las grietas o fisuras con compensaciones horizontales y/o verticales medianas o mayores. Estas grietas y fisuras incluyen:

1. Small tear in liner. Tear was taped on September 4. Permanent repair was completed on 9/5/2025.
2. Liner torn. Tear was taped on September 5. Permanent patch was placed on 9/8/2025.
3. Cut in liner. Tear was patched and extrusion welded on 9/15/2025.
4. Tear at seam in liner. Covered with new liner and sand bagged. Permanent repair was completed on 10/2/2025.

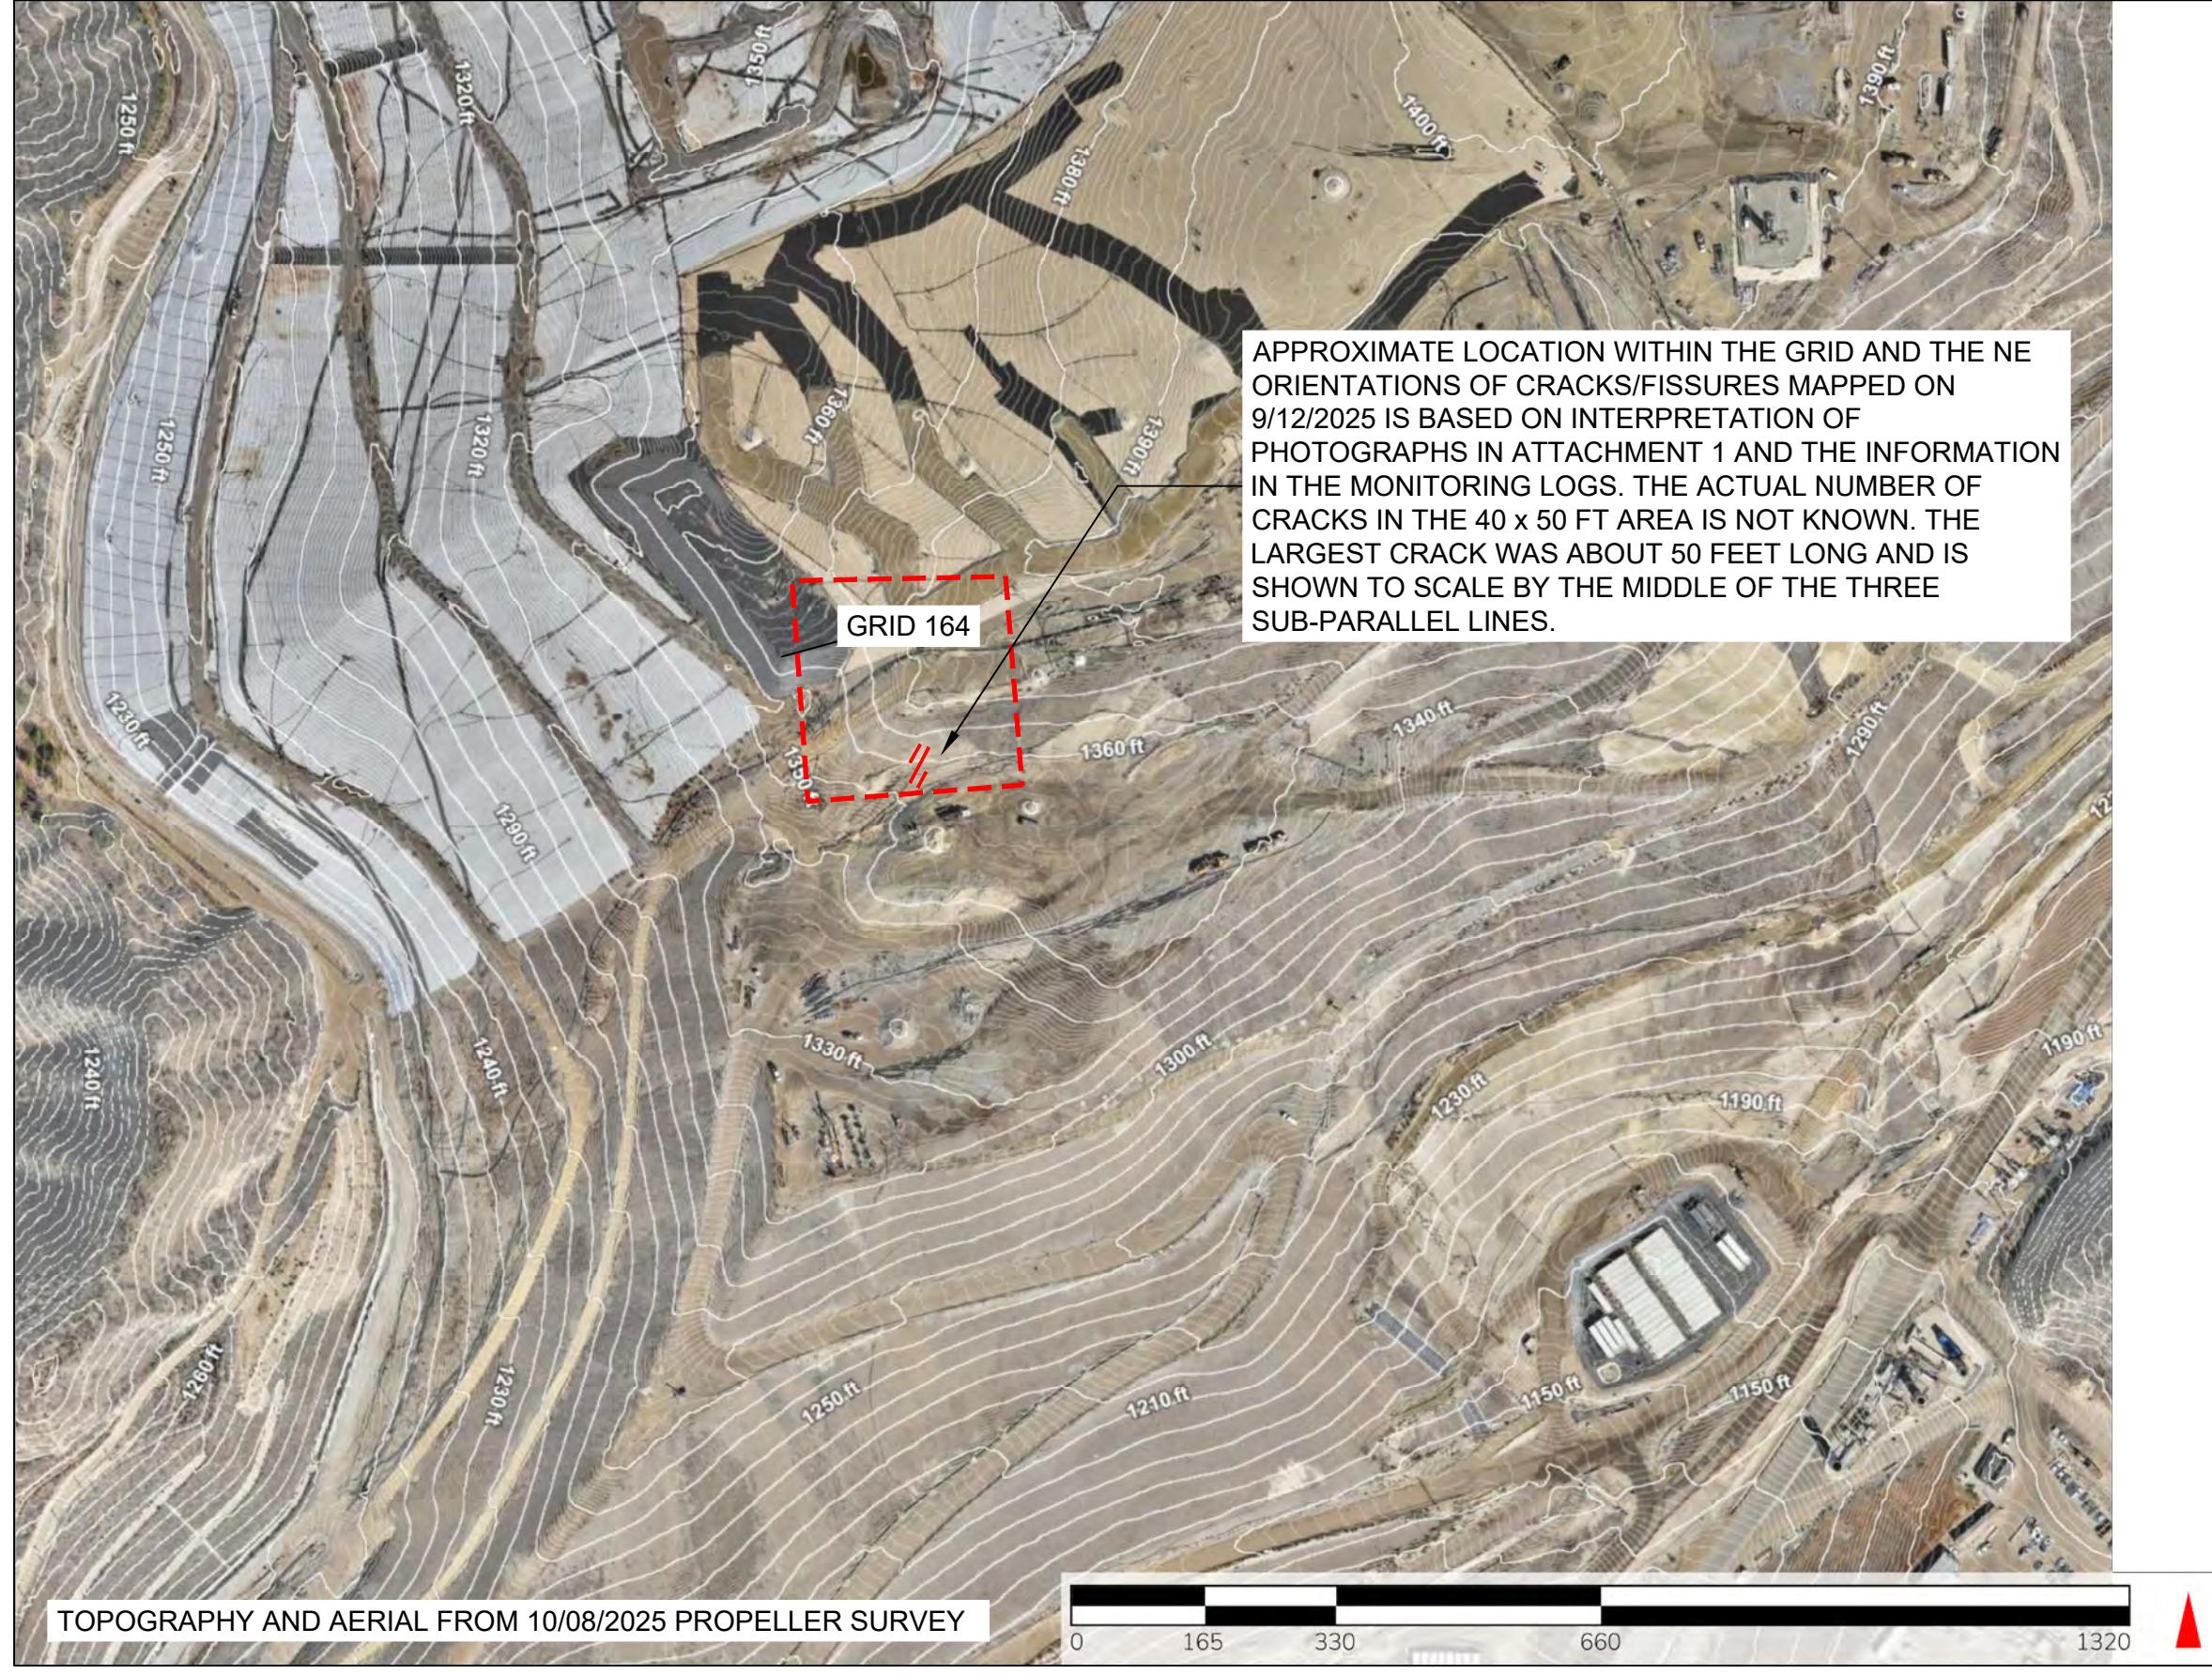
FIGURE 3

Las grietas superficiales observadas en la Cuadrícula 164 parecen representar un desplazamiento superficial localizado en el borde de la zona reactiva y no un problema mayor de inestabilidad de la pendiente. Esta inspección se basó en una consideración de los indicadores geométricos, temporales y de las condiciones del sitio que se resumen a continuación. La intención de este análisis es proporcionar contexto para interpretar los patrones del agrietamiento en el Adjunto 1 y en la Figura 3, que ilustra el tamaño, la ubicación y la orientación de las grietas observadas en relación a la topografía del sitio y la geometría de la pendiente.

Como se muestra en la Figura 3, las grietas representadas en la Cuadrícula 164 se encuentra aproximadamente a 364 pies de la cresta de la pendiente que mira hacia el sur y aproximadamente 270 pies de la cresta de la pendiente que mira hacia el oeste. En ambos casos las grietas son pequeñas en relación a los anchos generales de las crestas de las pendientes, donde cada una excede los 1,000 pies. El alcance limitado y la distancia de retroceso de estas grietas sugieren que no están directamente asociadas a una deformación activa de la cresta.

Las grietas observadas dentro de la Cuadrícula 164 son pequeñas en relación a las crestas de la pendiente contigua, orientada de forma oblicua a las caras de las pendientes cercanas y están ubicadas a varios cientos de pies de las crestas de las pendientes. La documentación del campo indica una compensación vertical mínima (<0.5 pulgadas), ninguna evidencia de ensanchamiento o alargamiento progresivo y sin recurrencia después de la reparación y el monitoreo. No se identificaron señales que corroboren una inestabilidad, por ejemplo agrietamiento del margen, abultamiento del talud o cambio topográfico. En base a esta escala, alineación y la ausencia de movimiento progresivo o señales de problemas relacionados, la característica parece representar una tensión superficial localizada en el borde de la zona reactiva y no un problema mayor de estabilidad de la pendiente. Se considera apropiado realizar un monitoreo de rutina continuo consistente con el procedimiento existente, con particular atención a las cuadrículas contiguas y a si hay evidencia de reactivación del agrietamiento en la Cuadrícula 164. La Cuadrícula 164 también se agregará a la sección "Resultados de los Monitoreos Previos y Tendencias" de los futuros resúmenes de monitoreo mensuales.
