CHIQUITA CANYON
A Waste Connections Company

Ref.: Informe Semanal de Chiquita Canyon, LLC sobre la Documentación y el Seguimiento de Problemas con las Cubiertas

Adjunto: Informe Semanal de Problemas con las Cubiertas de 4 de noviembre de 2025

4050 - Seguimiento de Fisuras y Grietas por Tensión en la Zona de Reacción de Chiquita

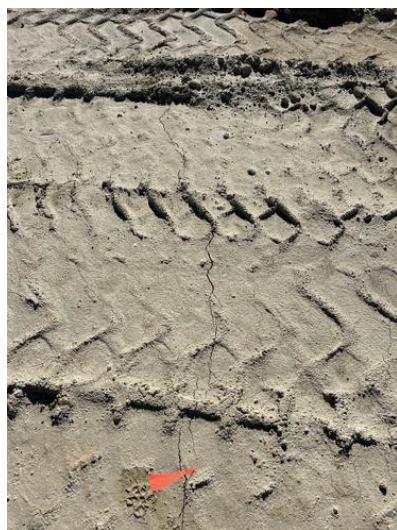
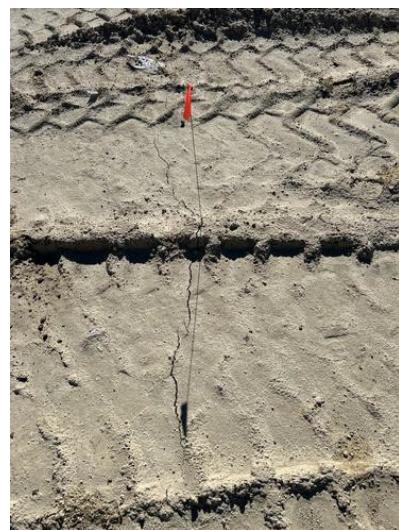
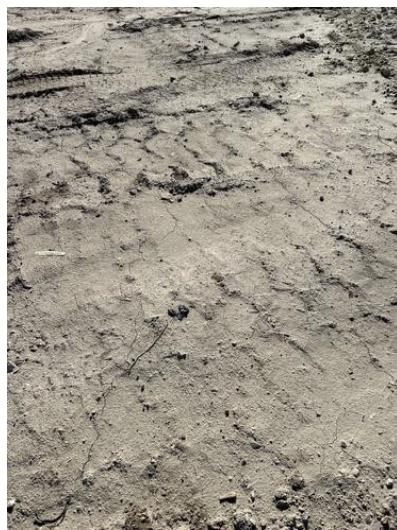
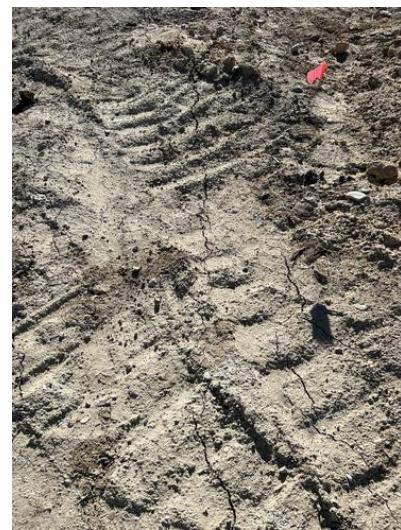
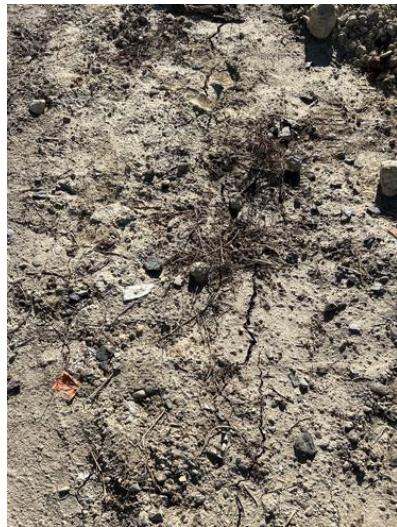
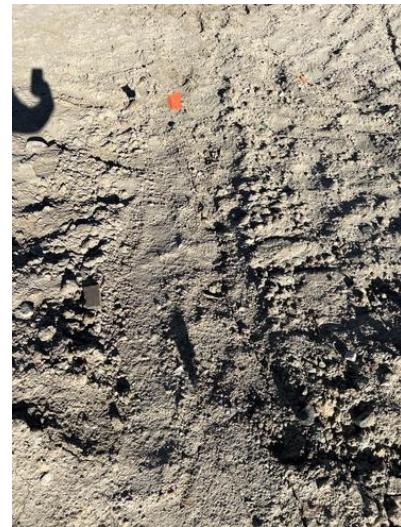
40 pies x 95 pies

Ninguna grieta supera los 50 pies de largo

Pequeña 0.5-2" de ancho

Extra Pequeña <0.5" de alto

Noroeste a Sudeste

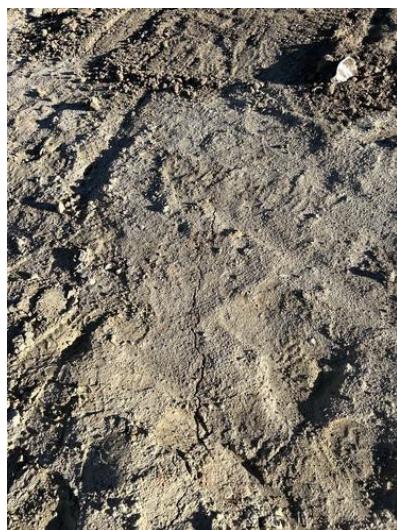
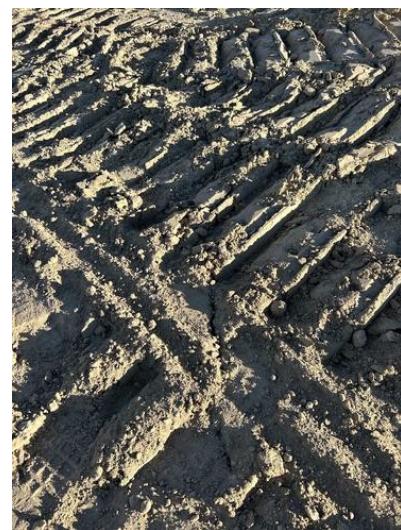
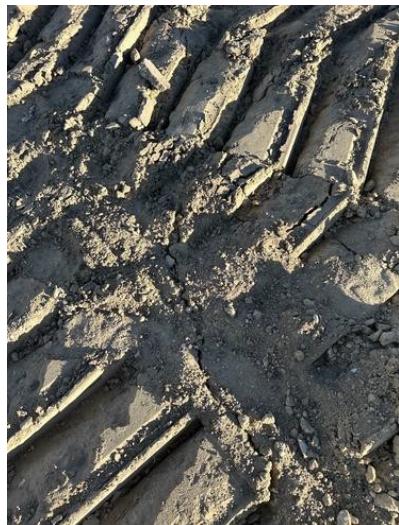
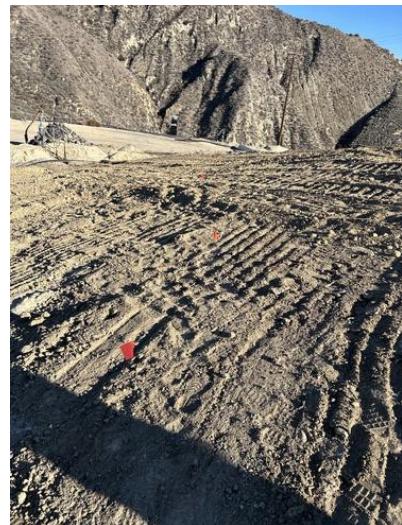
60 pies x 5 pies

Ninguna grieta individual midió más de 50 pies

Pequeña 0.5-2" de ancho

Extra Pequeña <0.5" de alto

Norte a Sur

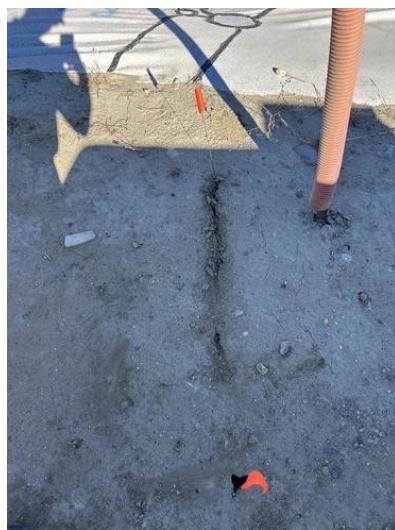
Foto 1

3 pies

| Compensación Horizontal (ancho) | Pequeña 0.5-2" de ancho |
| Compensación Vertical (alto) | Extra Pequeña <0.5" de alto |
| Orientación (dirección) | Noroeste a Sudeste |

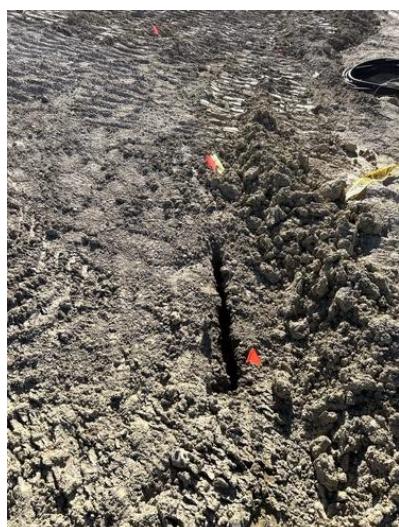
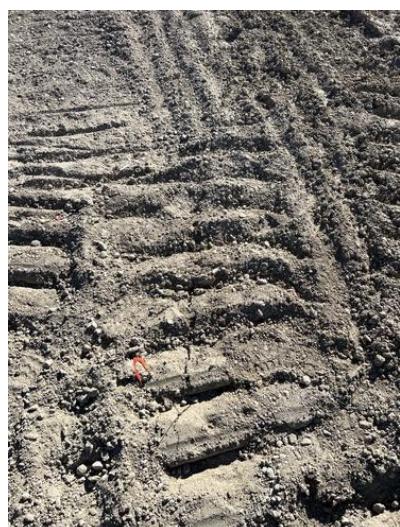
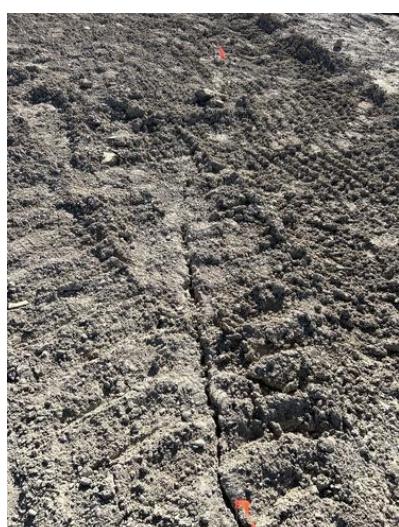
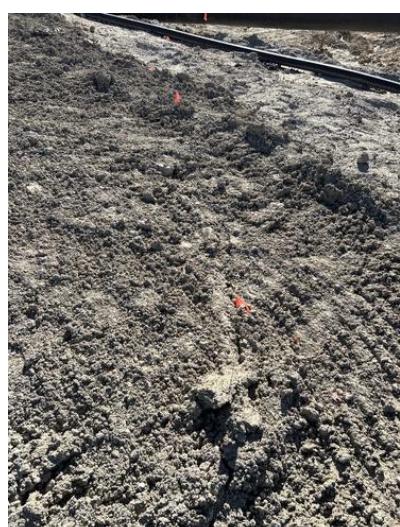
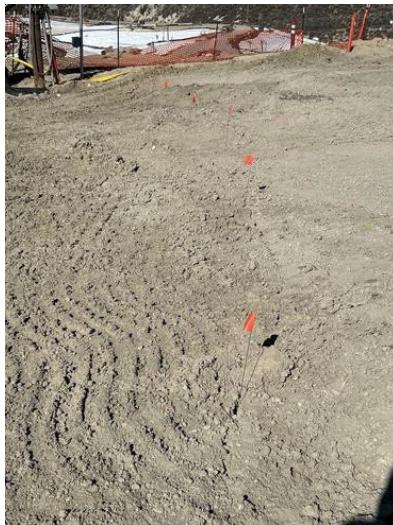
80 pies x 10 pies

Ninguna grieta individual midió más de 50 pies

Mediana 2-4" de ancho

Extra Pequeña <0.5" de alto

Noroeste a Sudeste

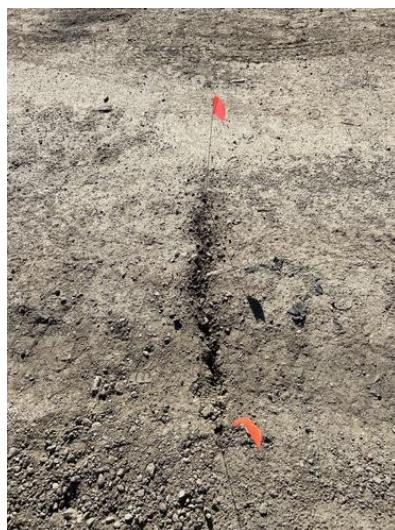
Foto 1

3 pies

| Compensación Horizontal (ancho) | Pequeña 0.5-2" de ancho |
| Compensación Vertical (alto) | Extra Pequeña <0.5" de alto |
| Orientación (dirección) | Norte a Sur |

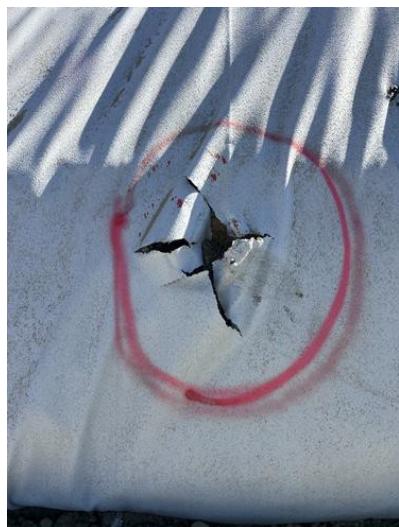
Foto 1

Debe emparcharse el desgarro del revestimiento y soldarse por extrusión.
