Ref.: Informe Semanal de Chiquita Canyon, LLC sobre la Documentación y el Seguimiento de Problemas con las Cubiertas, Resumen Mensual y Mapa Isopáquico Mensual

4050 - Seguimiento de Fisuras y Grietas por Tensión en la Zona de Reacción de Chiquita

4050 - Inspección de Cubiertas Geosintéticas

**RESUMEN DEL MONITOREO DE FISURAS Y GRIETAS POR TENSIÓN EN EL VERTEDERO DE
CHIQUITA CANYON DE OCTUBRE DE 2025
CASTAIC, CALIFORNIA**

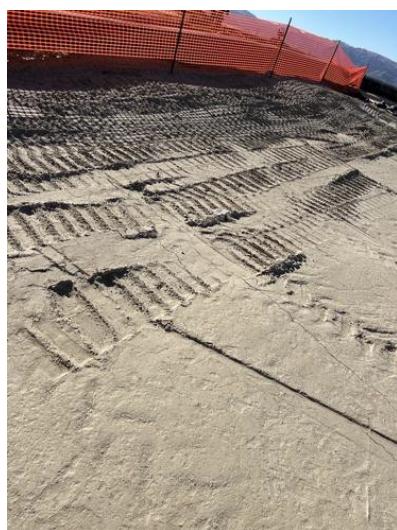
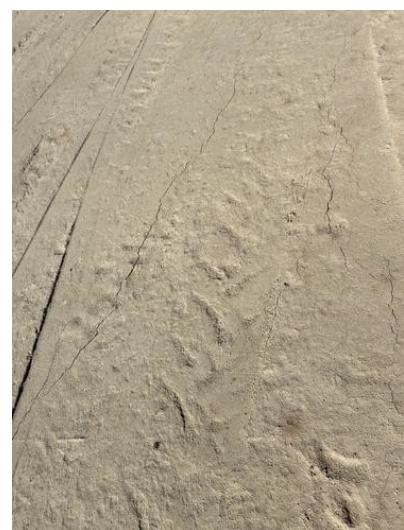
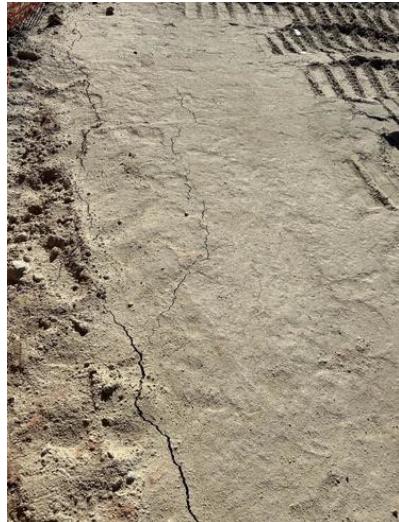
Las grietas se reconocieron recorriendo el lugar.

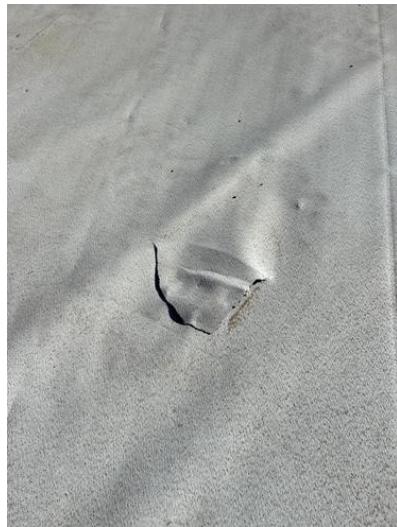
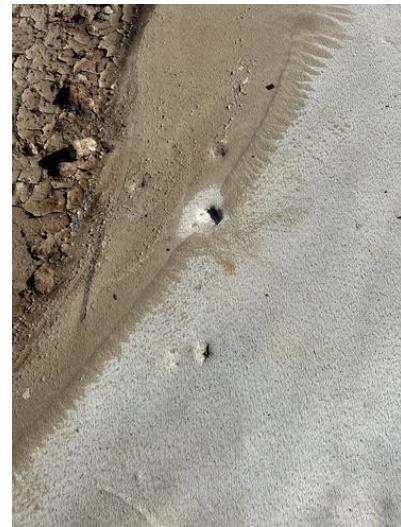
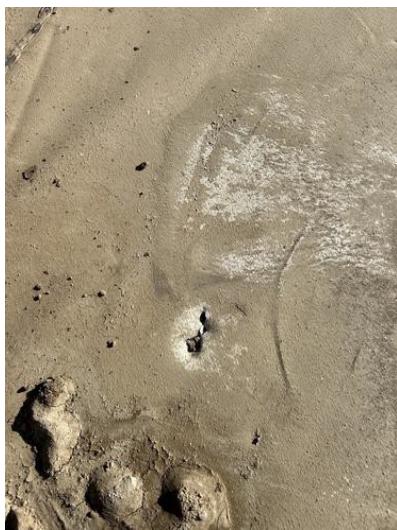
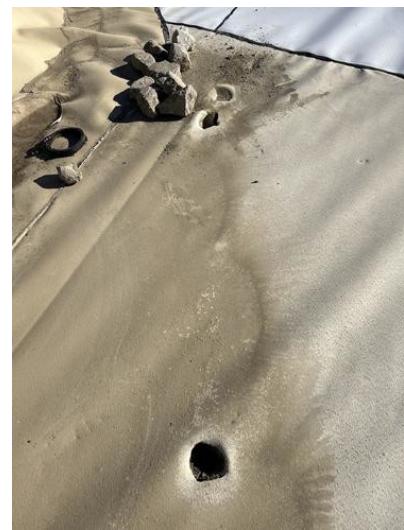
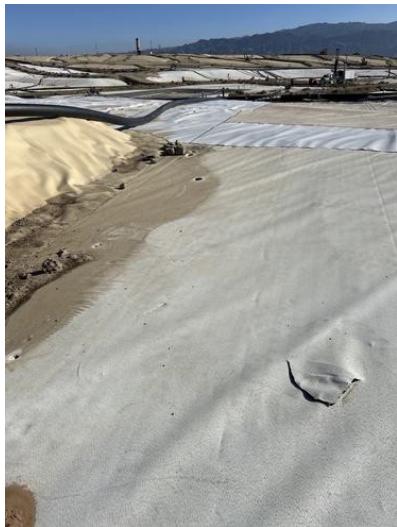
Tuvieron que emparcharse y soldarse por extrusión algunos desgarros y agujeros del revestimiento.

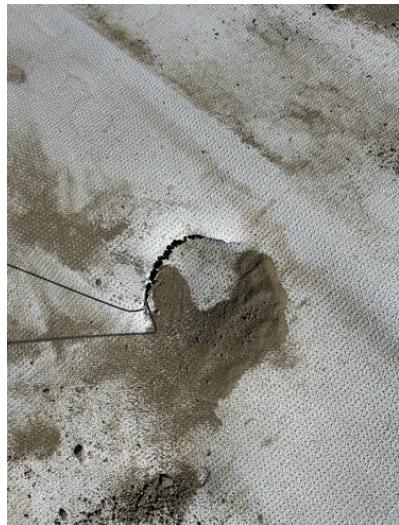
Cuadrícula 202

El revestimiento se desagarró.
Debe emparcharse /soldarse
por extrusión.

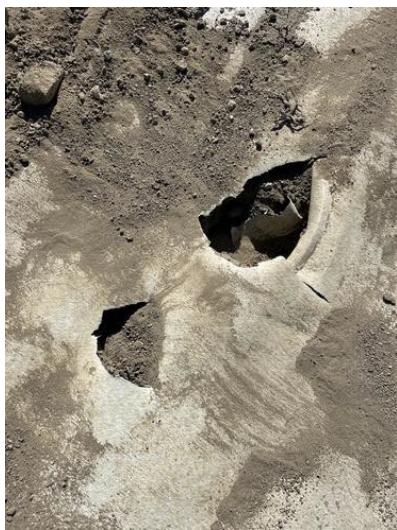
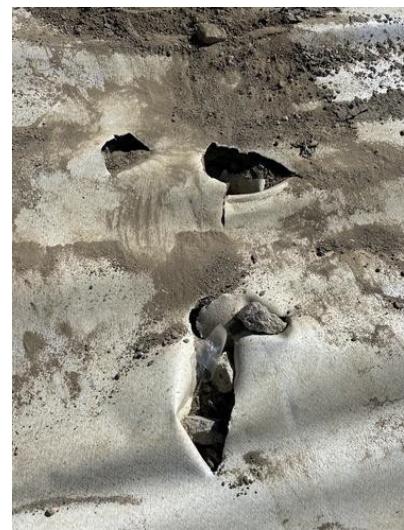
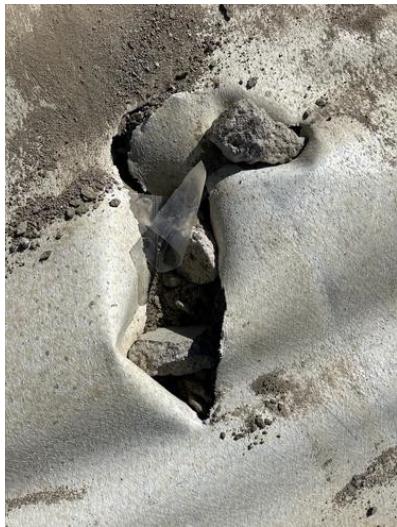
Cuadrícula 202

Se desgarró el revestimiento y debe emparcharse /soldarse por extrusión.

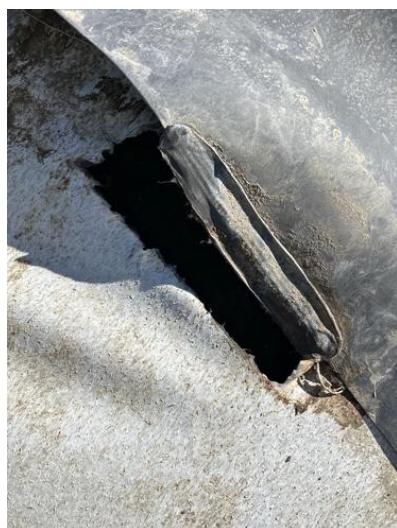
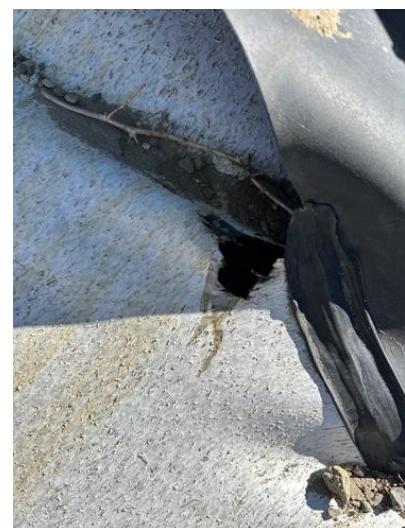
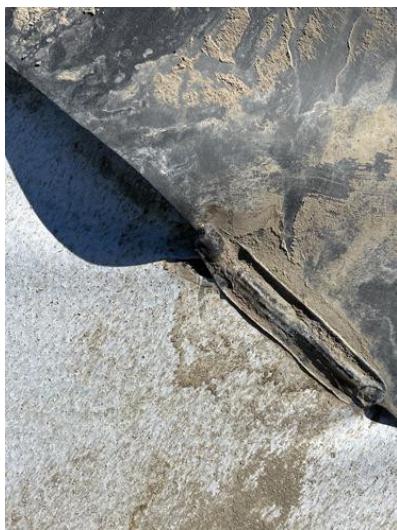
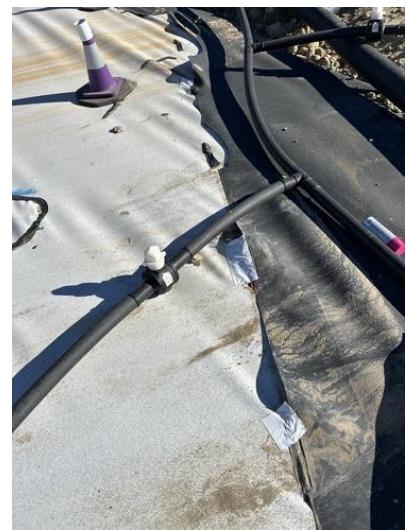
Cuadrícula 145

El revestimiento se desgarró.
Debe emparcharse y soldarse por extrusión.

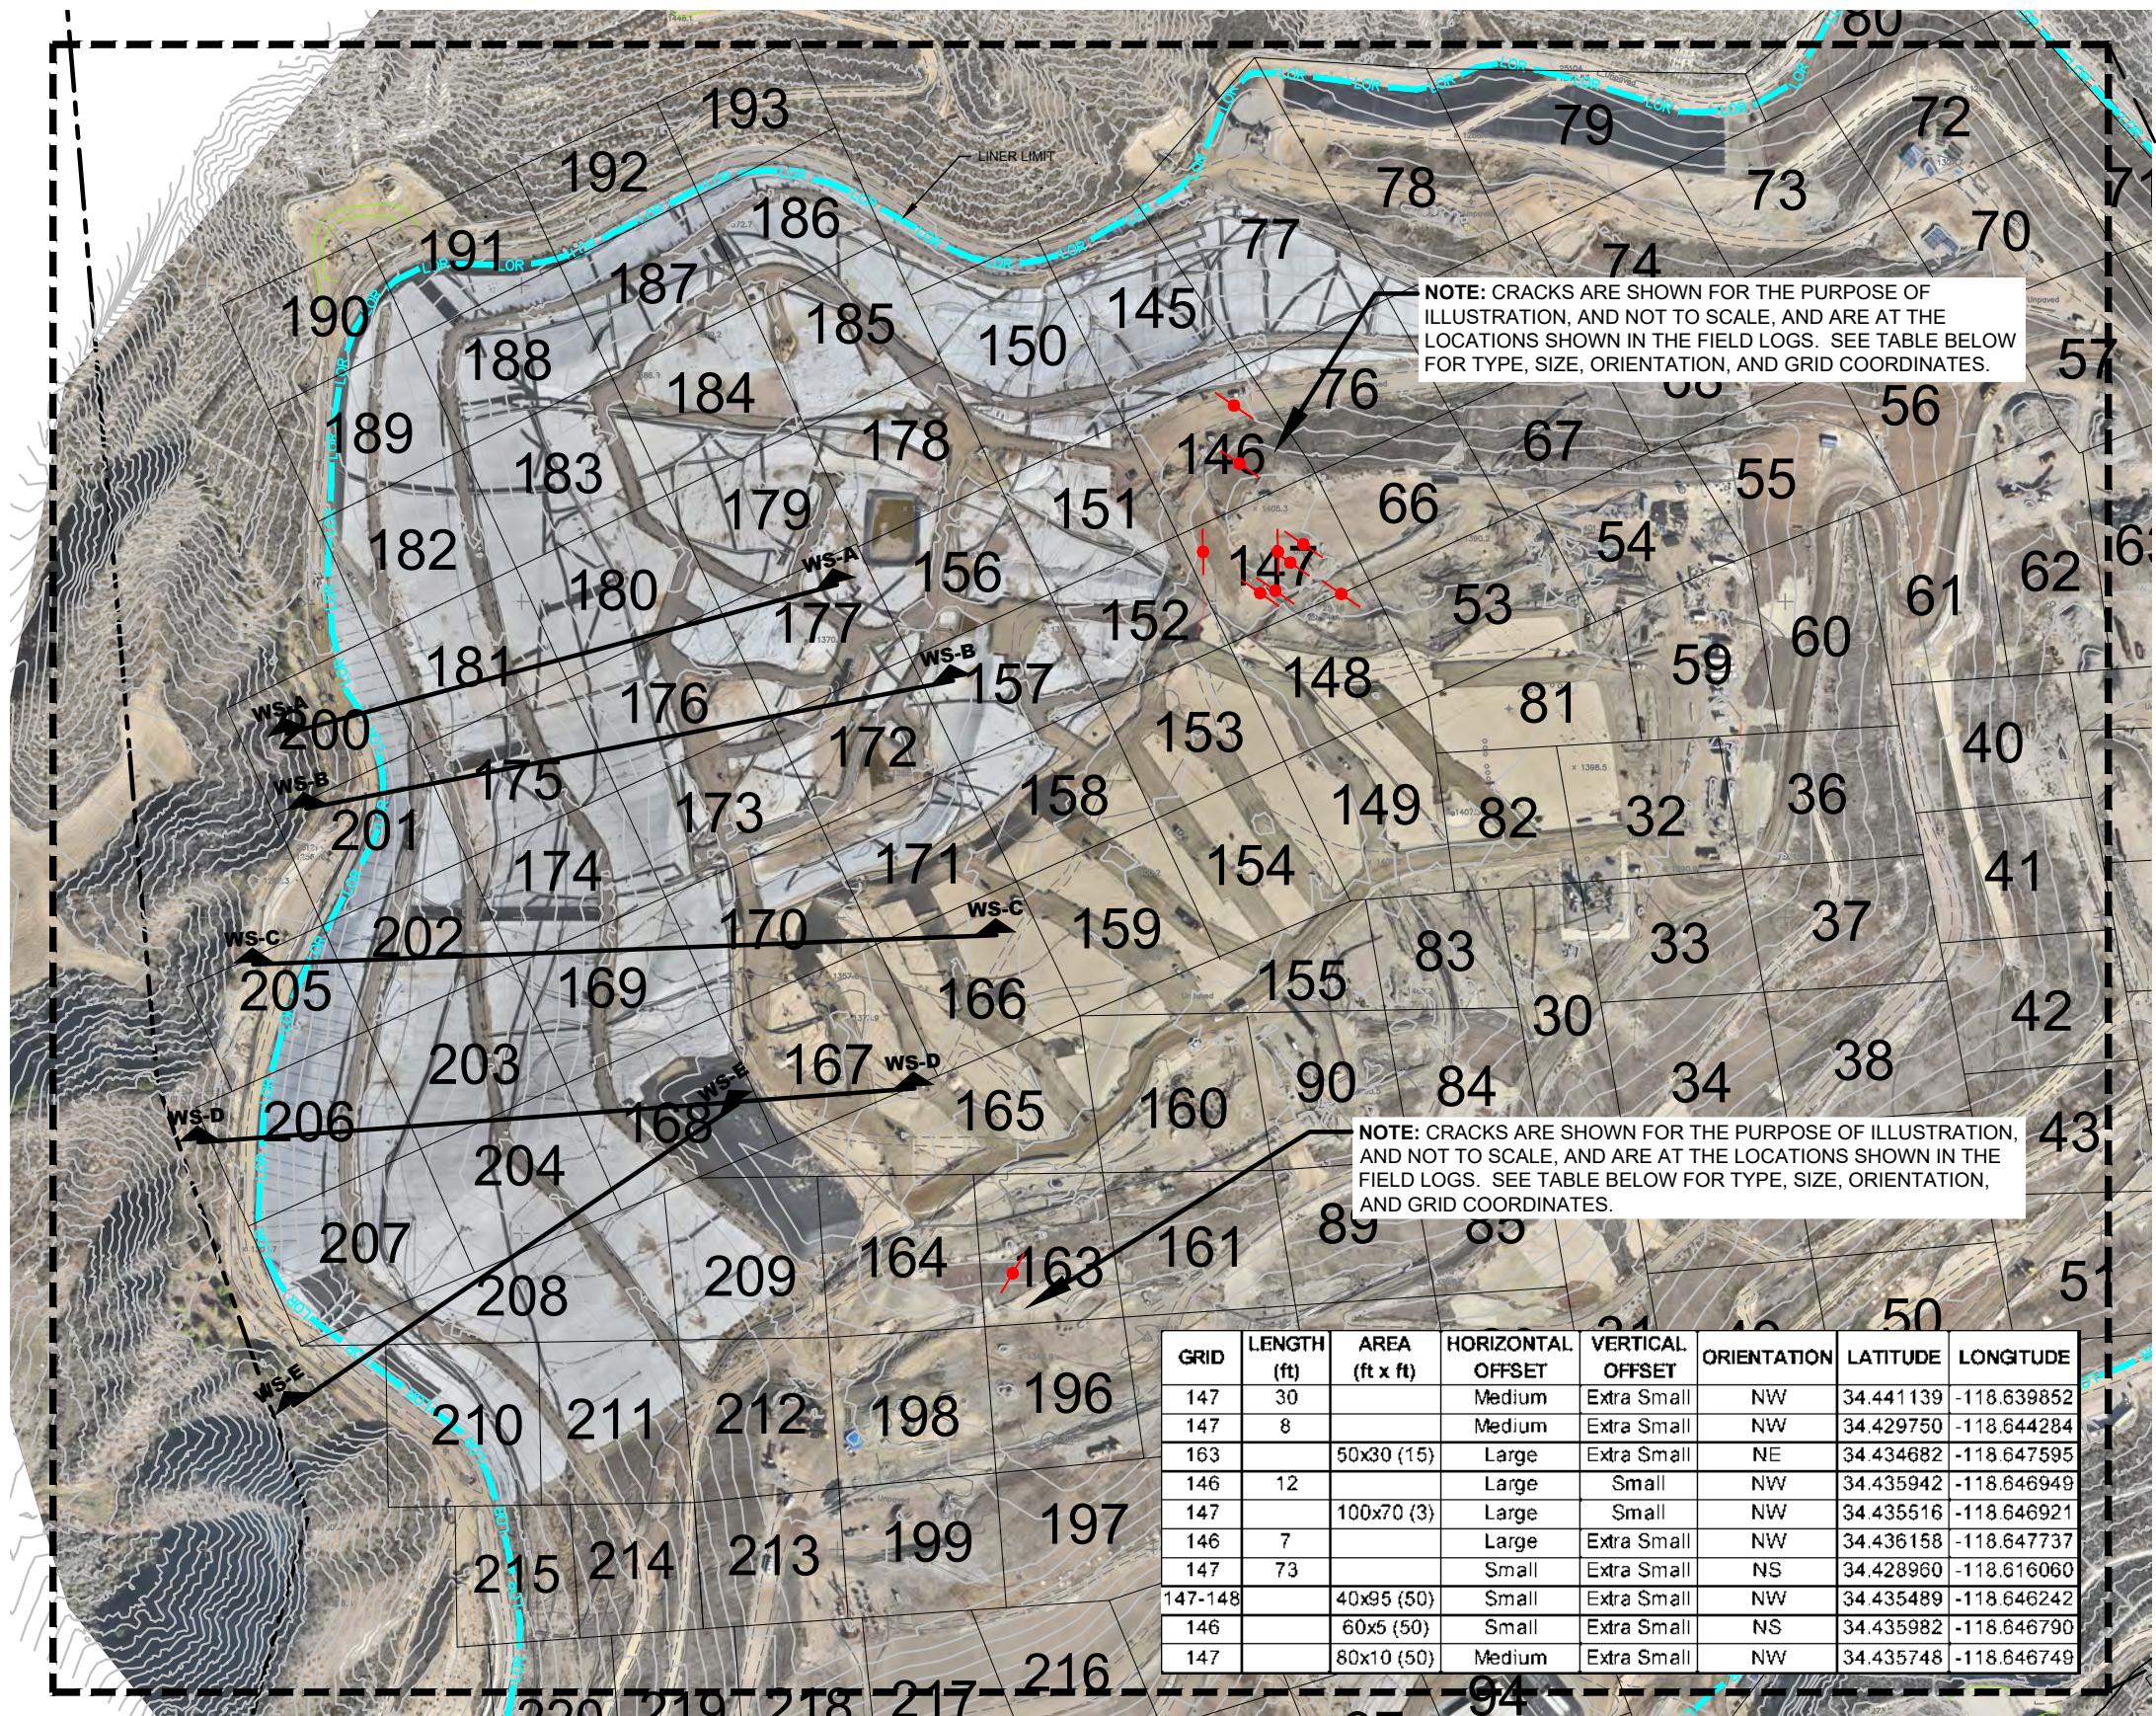
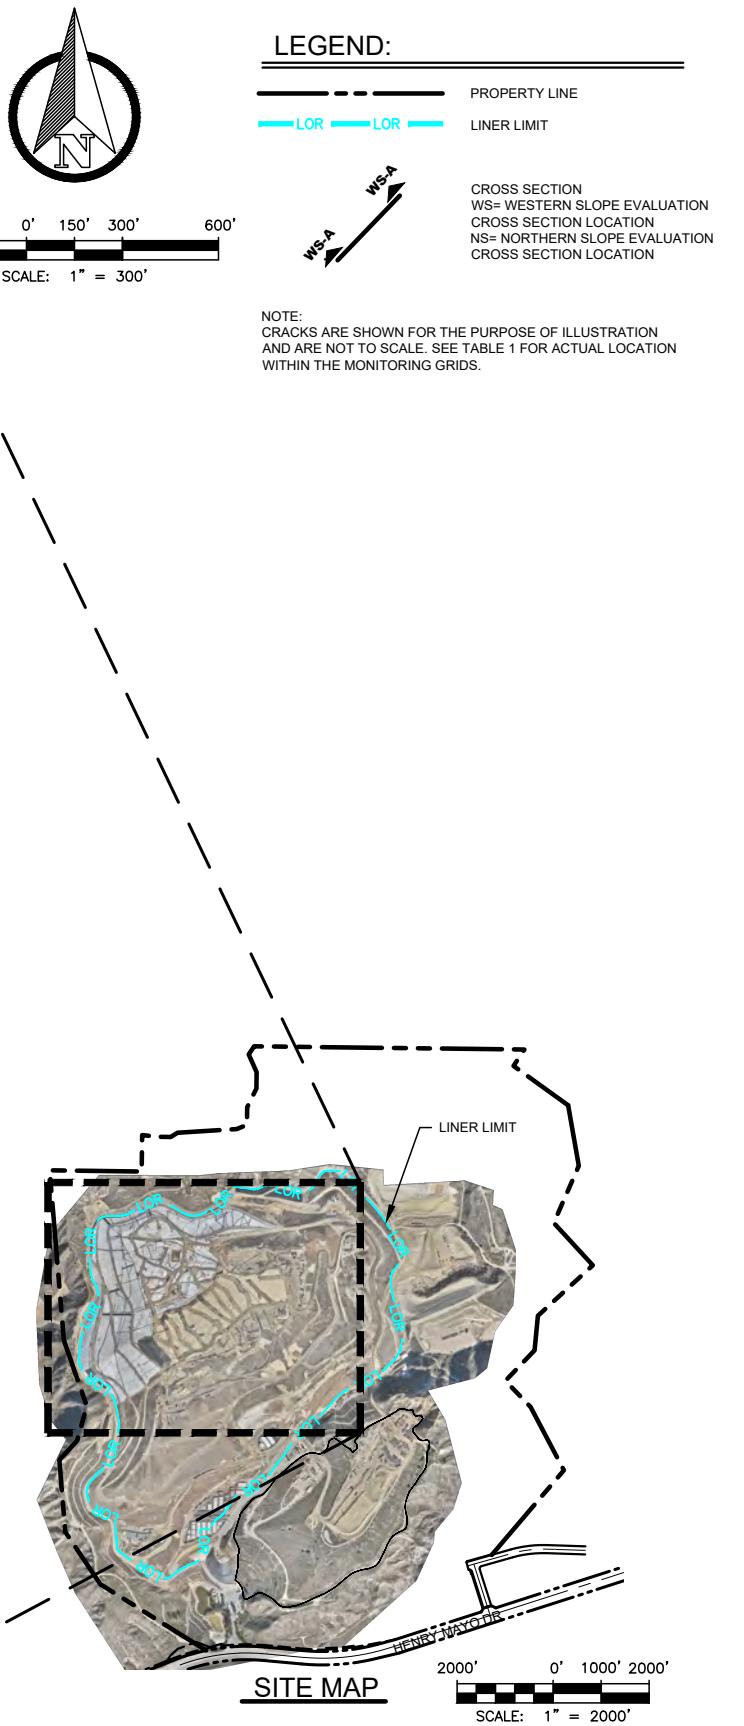
OCTOBER 2025 MONITORING SUMMARY CHIQUITA CANYON LANDFILL COUNTY OF LOS ANGELES, CA		FIG NO. 01
PROJECT NO. RM22.1077

Las figuras 1 y 3 muestran las ubicaciones y orientaciones aproximadas de estas grietas en base a la información de las fotografías y al registro diario. La figura 1 presenta una representación esquemática de las grietas y las áreas de agrietamiento identificadas en septiembre de 2025. La figura 3 muestra las grietas de septiembre y octubre de 2025 y las áreas de agrietamiento llevadas a escala. No se notaron problemas de estabilidad de la pendiente en estas cuadrículas al momento de la observación y

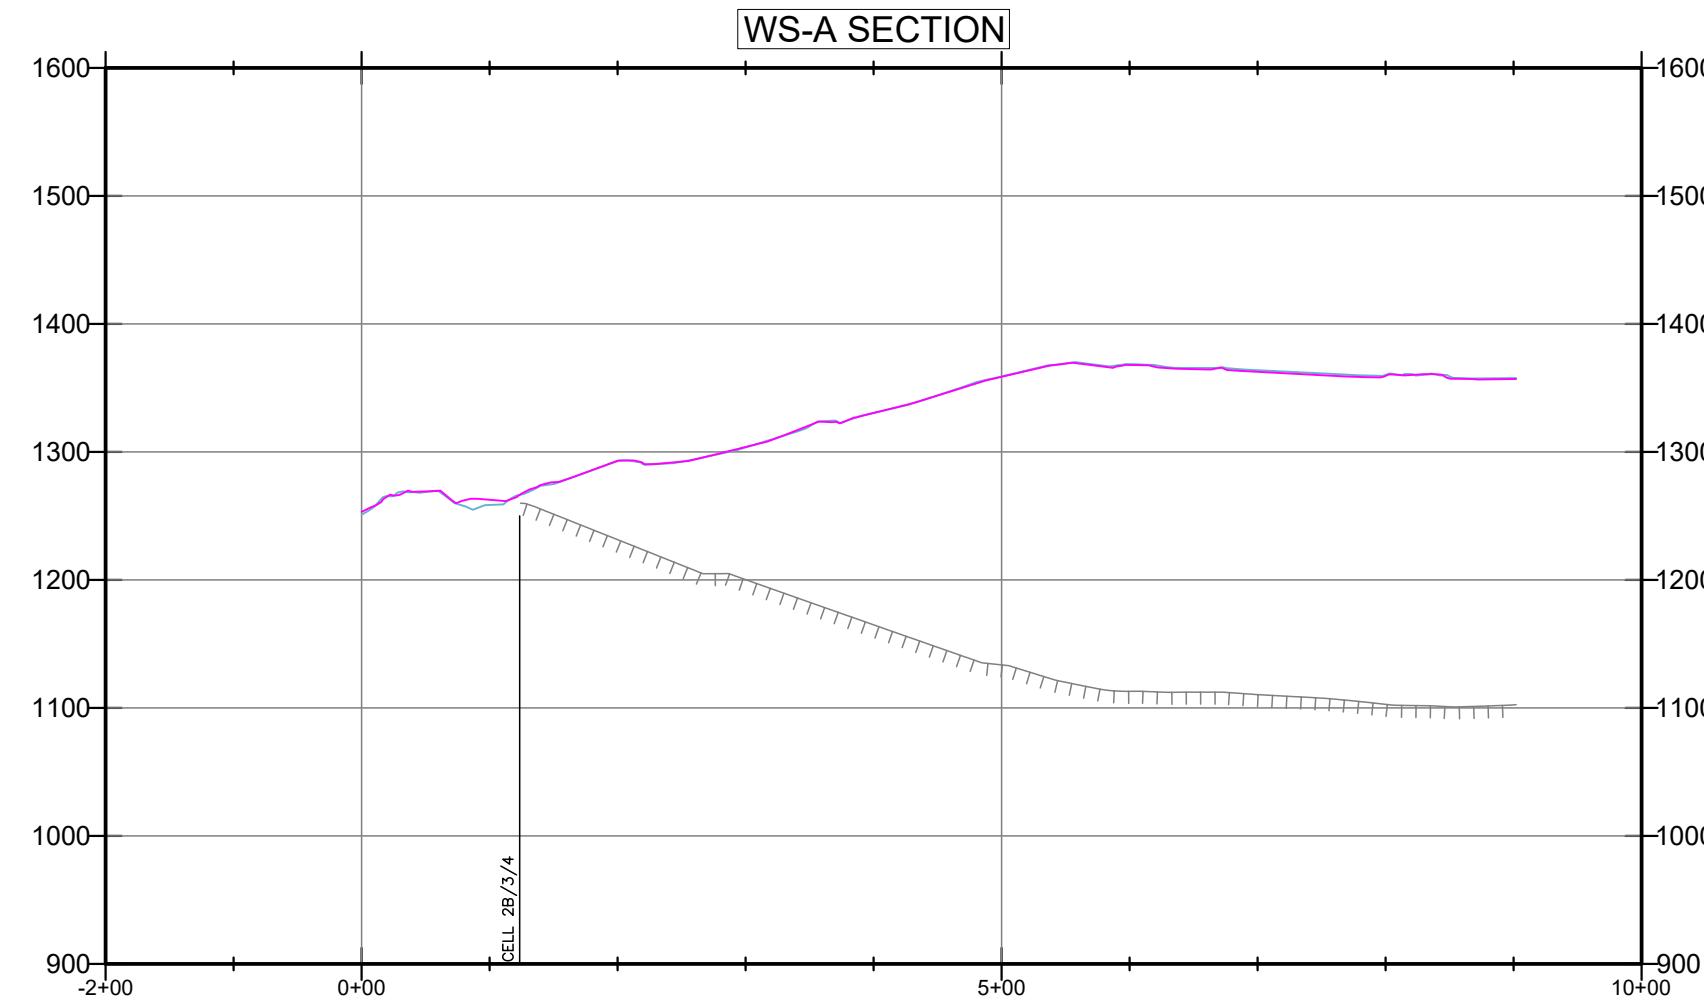
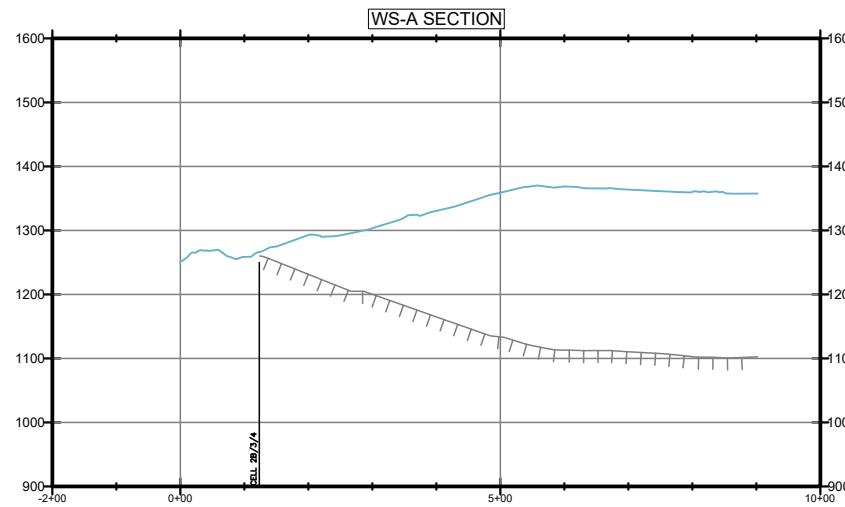
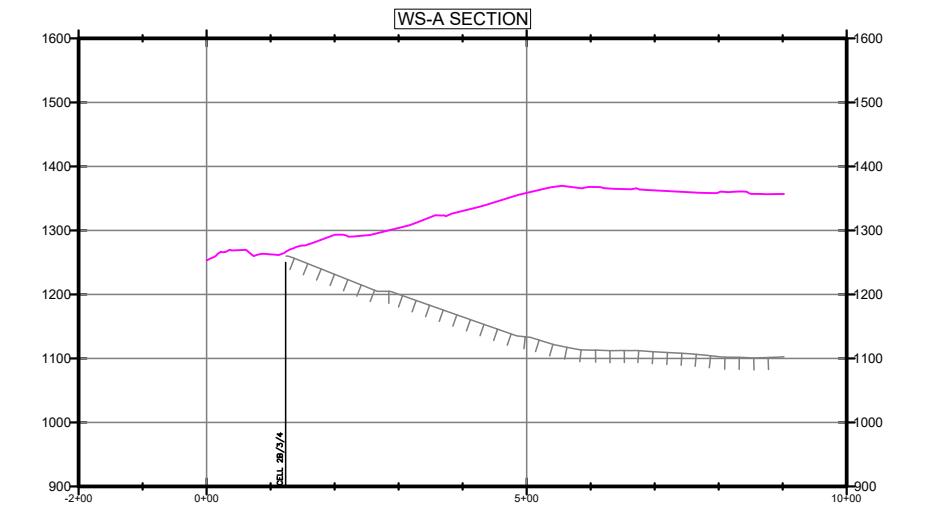
FIGURE 2A

Se repararon todas las grietas identificadas en la Tabla 1 y arriba. Los cortes transversales que comparan la topografía del 24 de septiembre y de 2025 y del 29 de octubre de 2025 se muestran en las Figuras 2A a 2E. Las ubicaciones de estos cortes transversales se muestran en la Figura 1. Las secciones no muestran diferencias importantes en la pendiente ni evidencia de inestabilidad entre los perfiles de septiembre de 2025

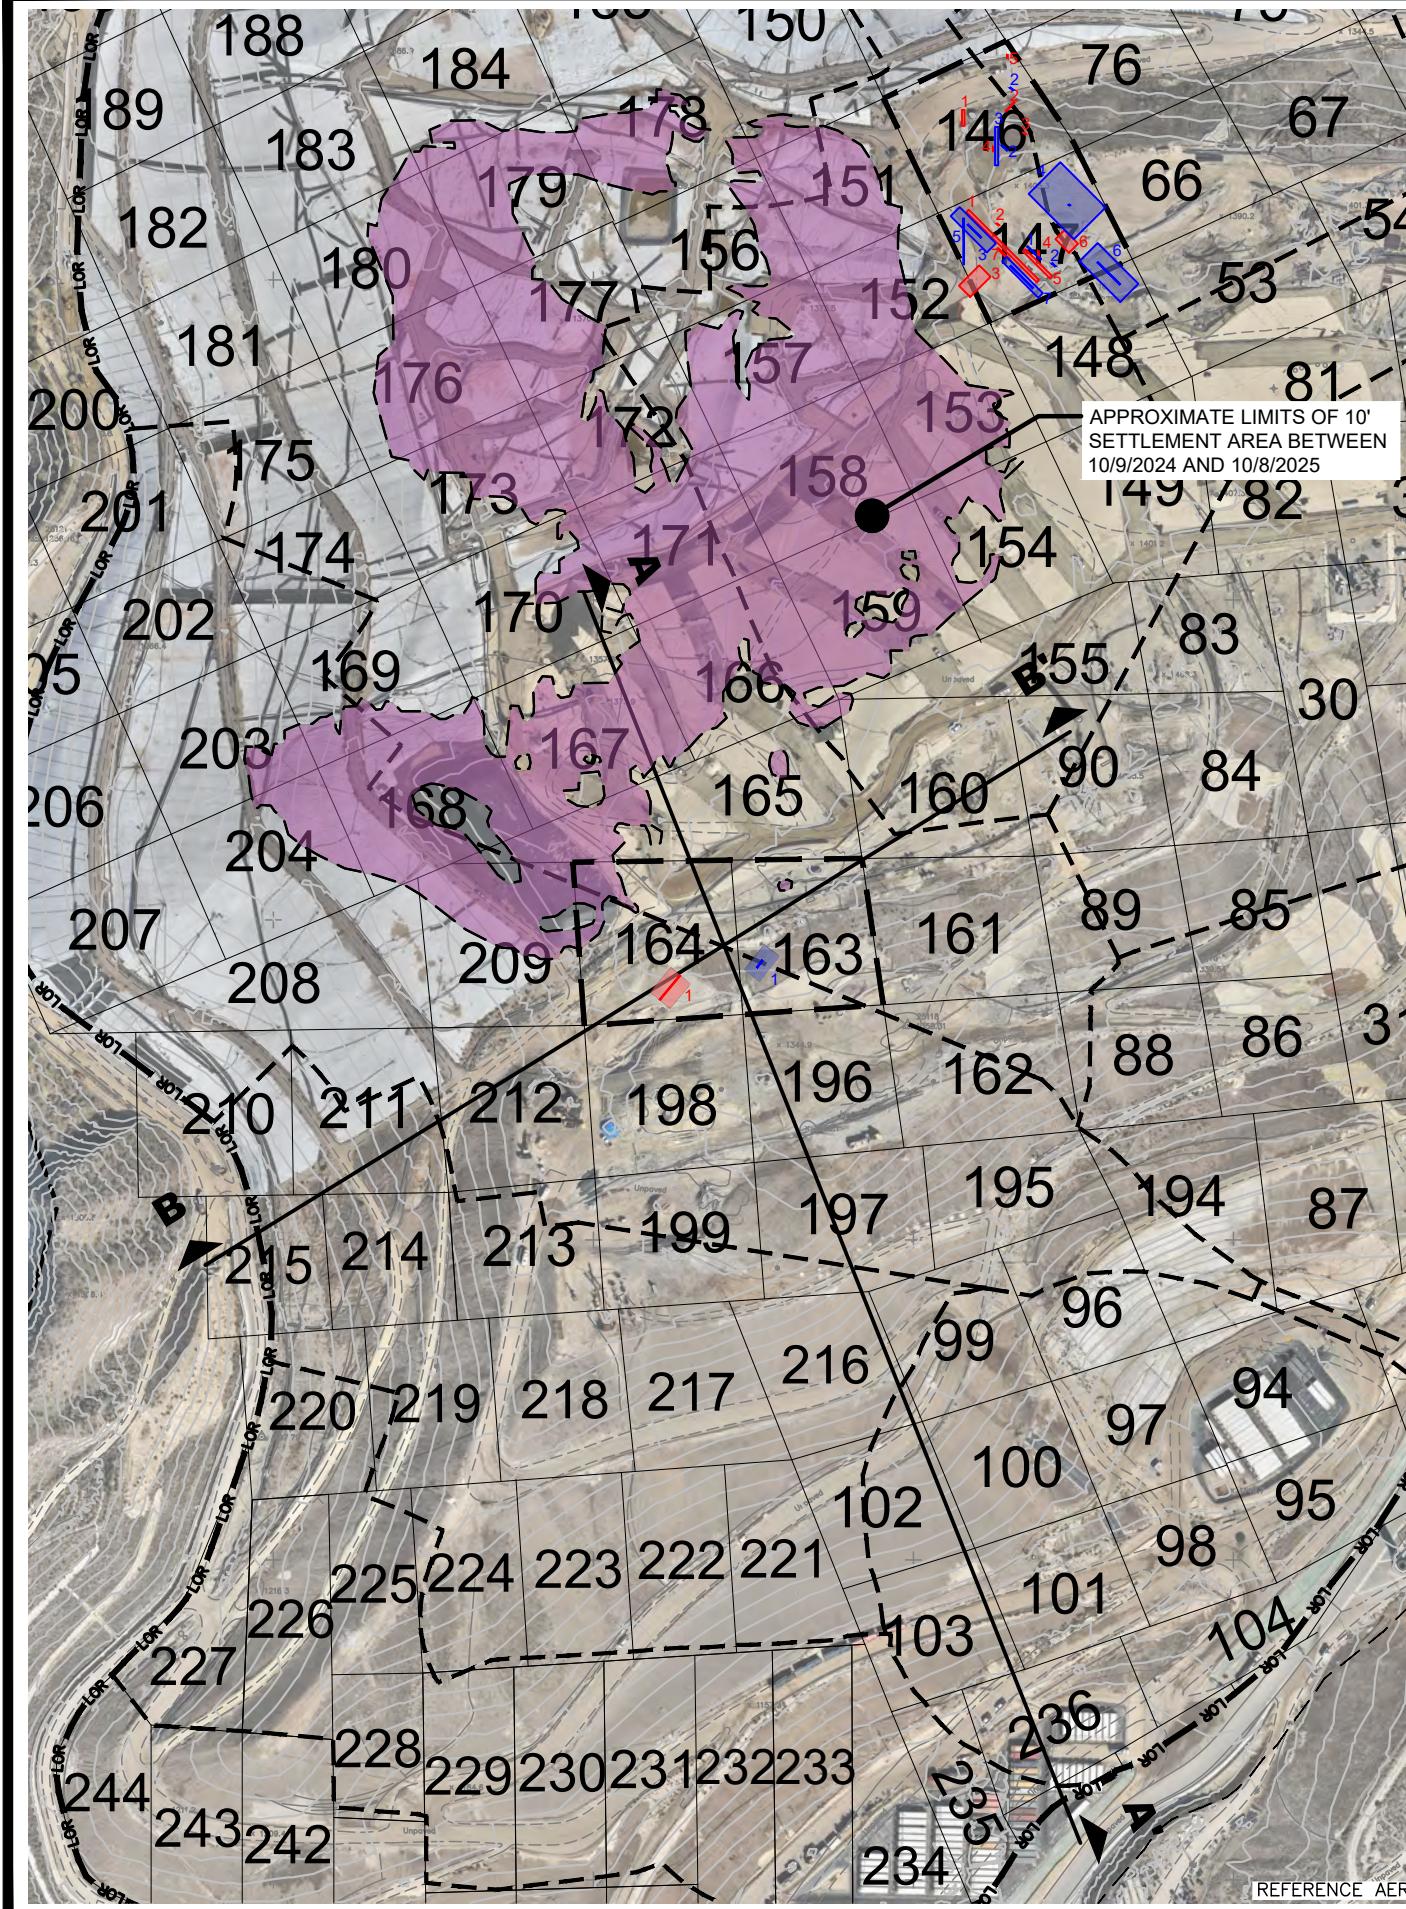
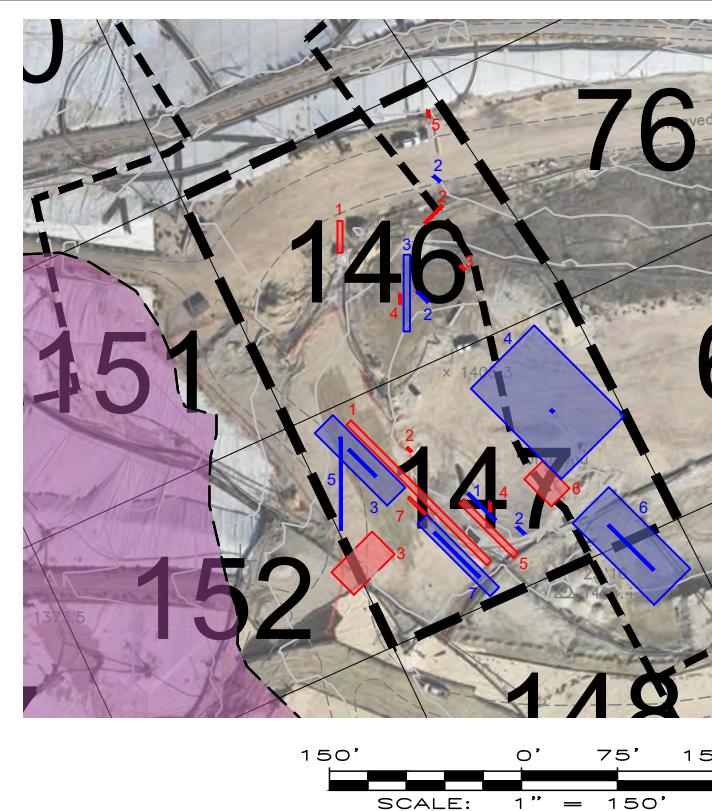
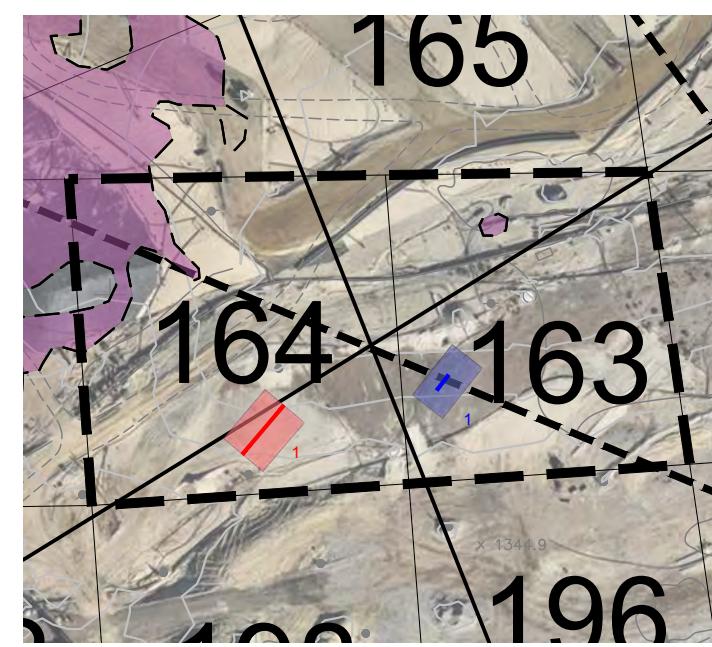
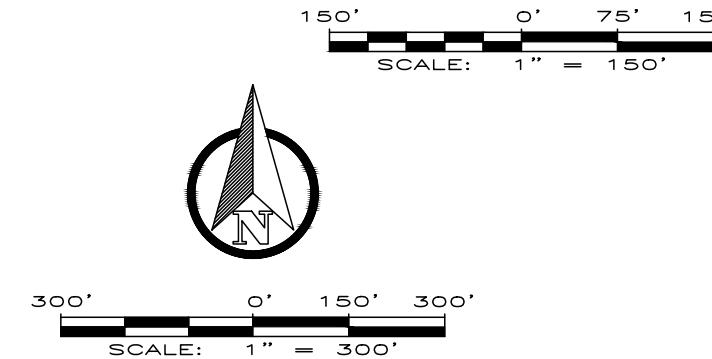
y dos grietas menores que posteriormente se repararon colocando tierra y pasando el tractor oruga. Las ubicaciones de las grietas se muestran en la Figura 3.

- **Cuadrícula 147.** Se documentó una grieta de 100 pies con compensaciones horizontales grandes y verticales medianas, que se reparó el 23 de junio de 2025. El 8 de julio de 2025 se observó y se reparó una grieta de 25 pies distribuida entre las Cuadrículas 146 y 147 con compensaciones horizontales pequeñas y verticales extra pequeñas. Las inspecciones de julio que se realizaron más adelante identificaron tres grietas menores con compensaciones entre medianas y grandes; se repararon todas. En agosto de 2025 se documentaron y repararon una grieta de 65 pies y varias grietas localizadas o características de "colapso" relacionadas con un asentamiento pequeño. Se observaron otras cinco grietas menores que se repararon en septiembre. En octubre de 2025 se documentaron dos grietas potencialmente significantes dentro de la Cuadrícula 147 y una distribuida entre las Cuadrículas 147 y 148, junto con tres grietas menores. Todas las características de octubre se repararon colocando tierra y pasando el camión oruga por encima. Las ubicaciones de las grietas se muestran en la Figura 3.

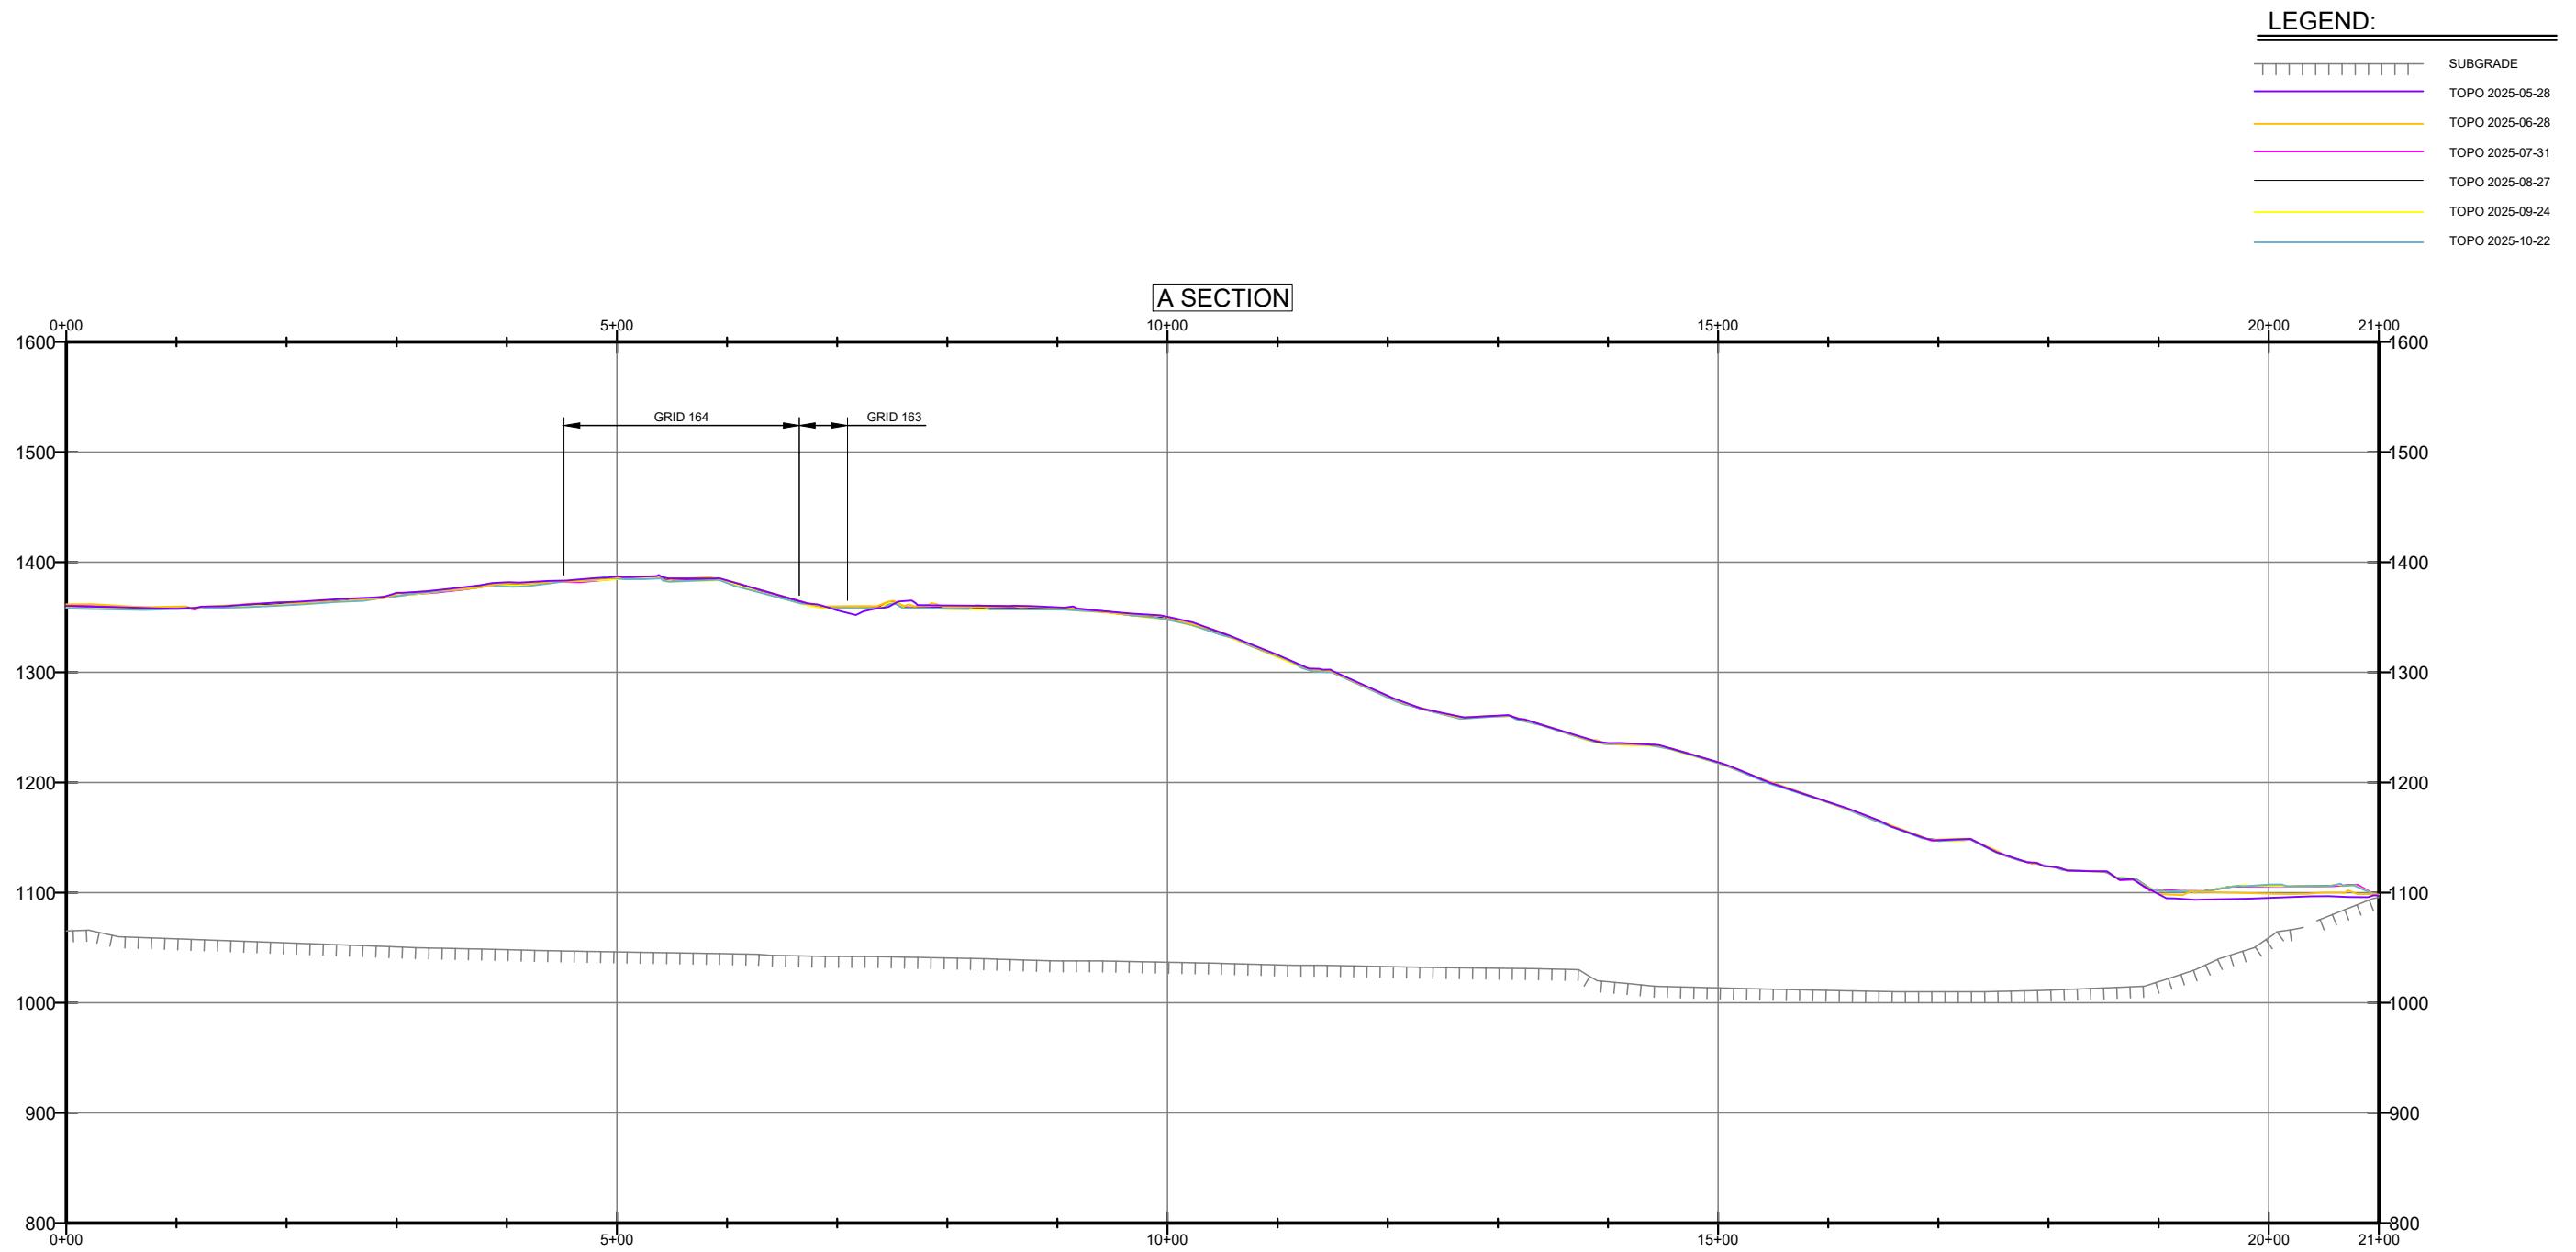
FIGURE 4A

Como se analizó con representantes de CalRecycle y de la LEA durante la reunión por video del 30 de octubre, el agrietamiento observado en las Cuadrículas 146, 147, 148, 163 y 164 se evaluó en parte trazando las ubicaciones de las grietas de septiembre y octubre a escala, en la Figura 3. La Figura 3 también ilustra el diseño de la cuadrícula y los límites aproximados de la superficie que experimentó unos 10 pies de asentamiento entre el 9 de octubre de 2024 y el 8 de octubre de 2025. Las grietas trazadas se resumen en la Tabla 3. Además, los perfiles topográficos mensuales tomados entre el 28 de mayo y el 22 de octubre de 2025 fueron construidos a lo largo de las dos secciones transversales (A-A' y B-B') que se muestran en la Figura 3. Estos perfiles se presentan en las Figuras 4A, 4B, 5A y 5B, con las figuras "A" trazadas a una escala de 1H:1V (horizontal:vertical) y las figuras "B" trazadas a una escala de 1H:5V.

Las figuras respaldan en su conjunto un hallazgo de que el agrietamiento muy probablemente refleja una tensión de tracción localizada cerca de la superficie en el margen de la zona reactiva y no es una inestabilidad de la pendiente, en base a las siguientes observaciones:
