Ref.: Informe Semanal de Chiquita Canyon, LLC sobre la Documentación y el Seguimiento de Problemas con las Cubiertas, Resumen Mensual y Mapa Isopáquico Mensual

4050 - Seguimiento de Fisuras y Grietas por Tensión en la Zona de Reacción de Chiquita

4050 - Inspección de Cubiertas Geosintéticas

**RESUMEN DEL MONITOREO DE FISURAS Y GRIETAS POR TENSIÓN EN EL VERTEDERO DE
CHIQUITA CANYON DE OCTUBRE DE 2025
CASTAIC, CALIFORNIA**

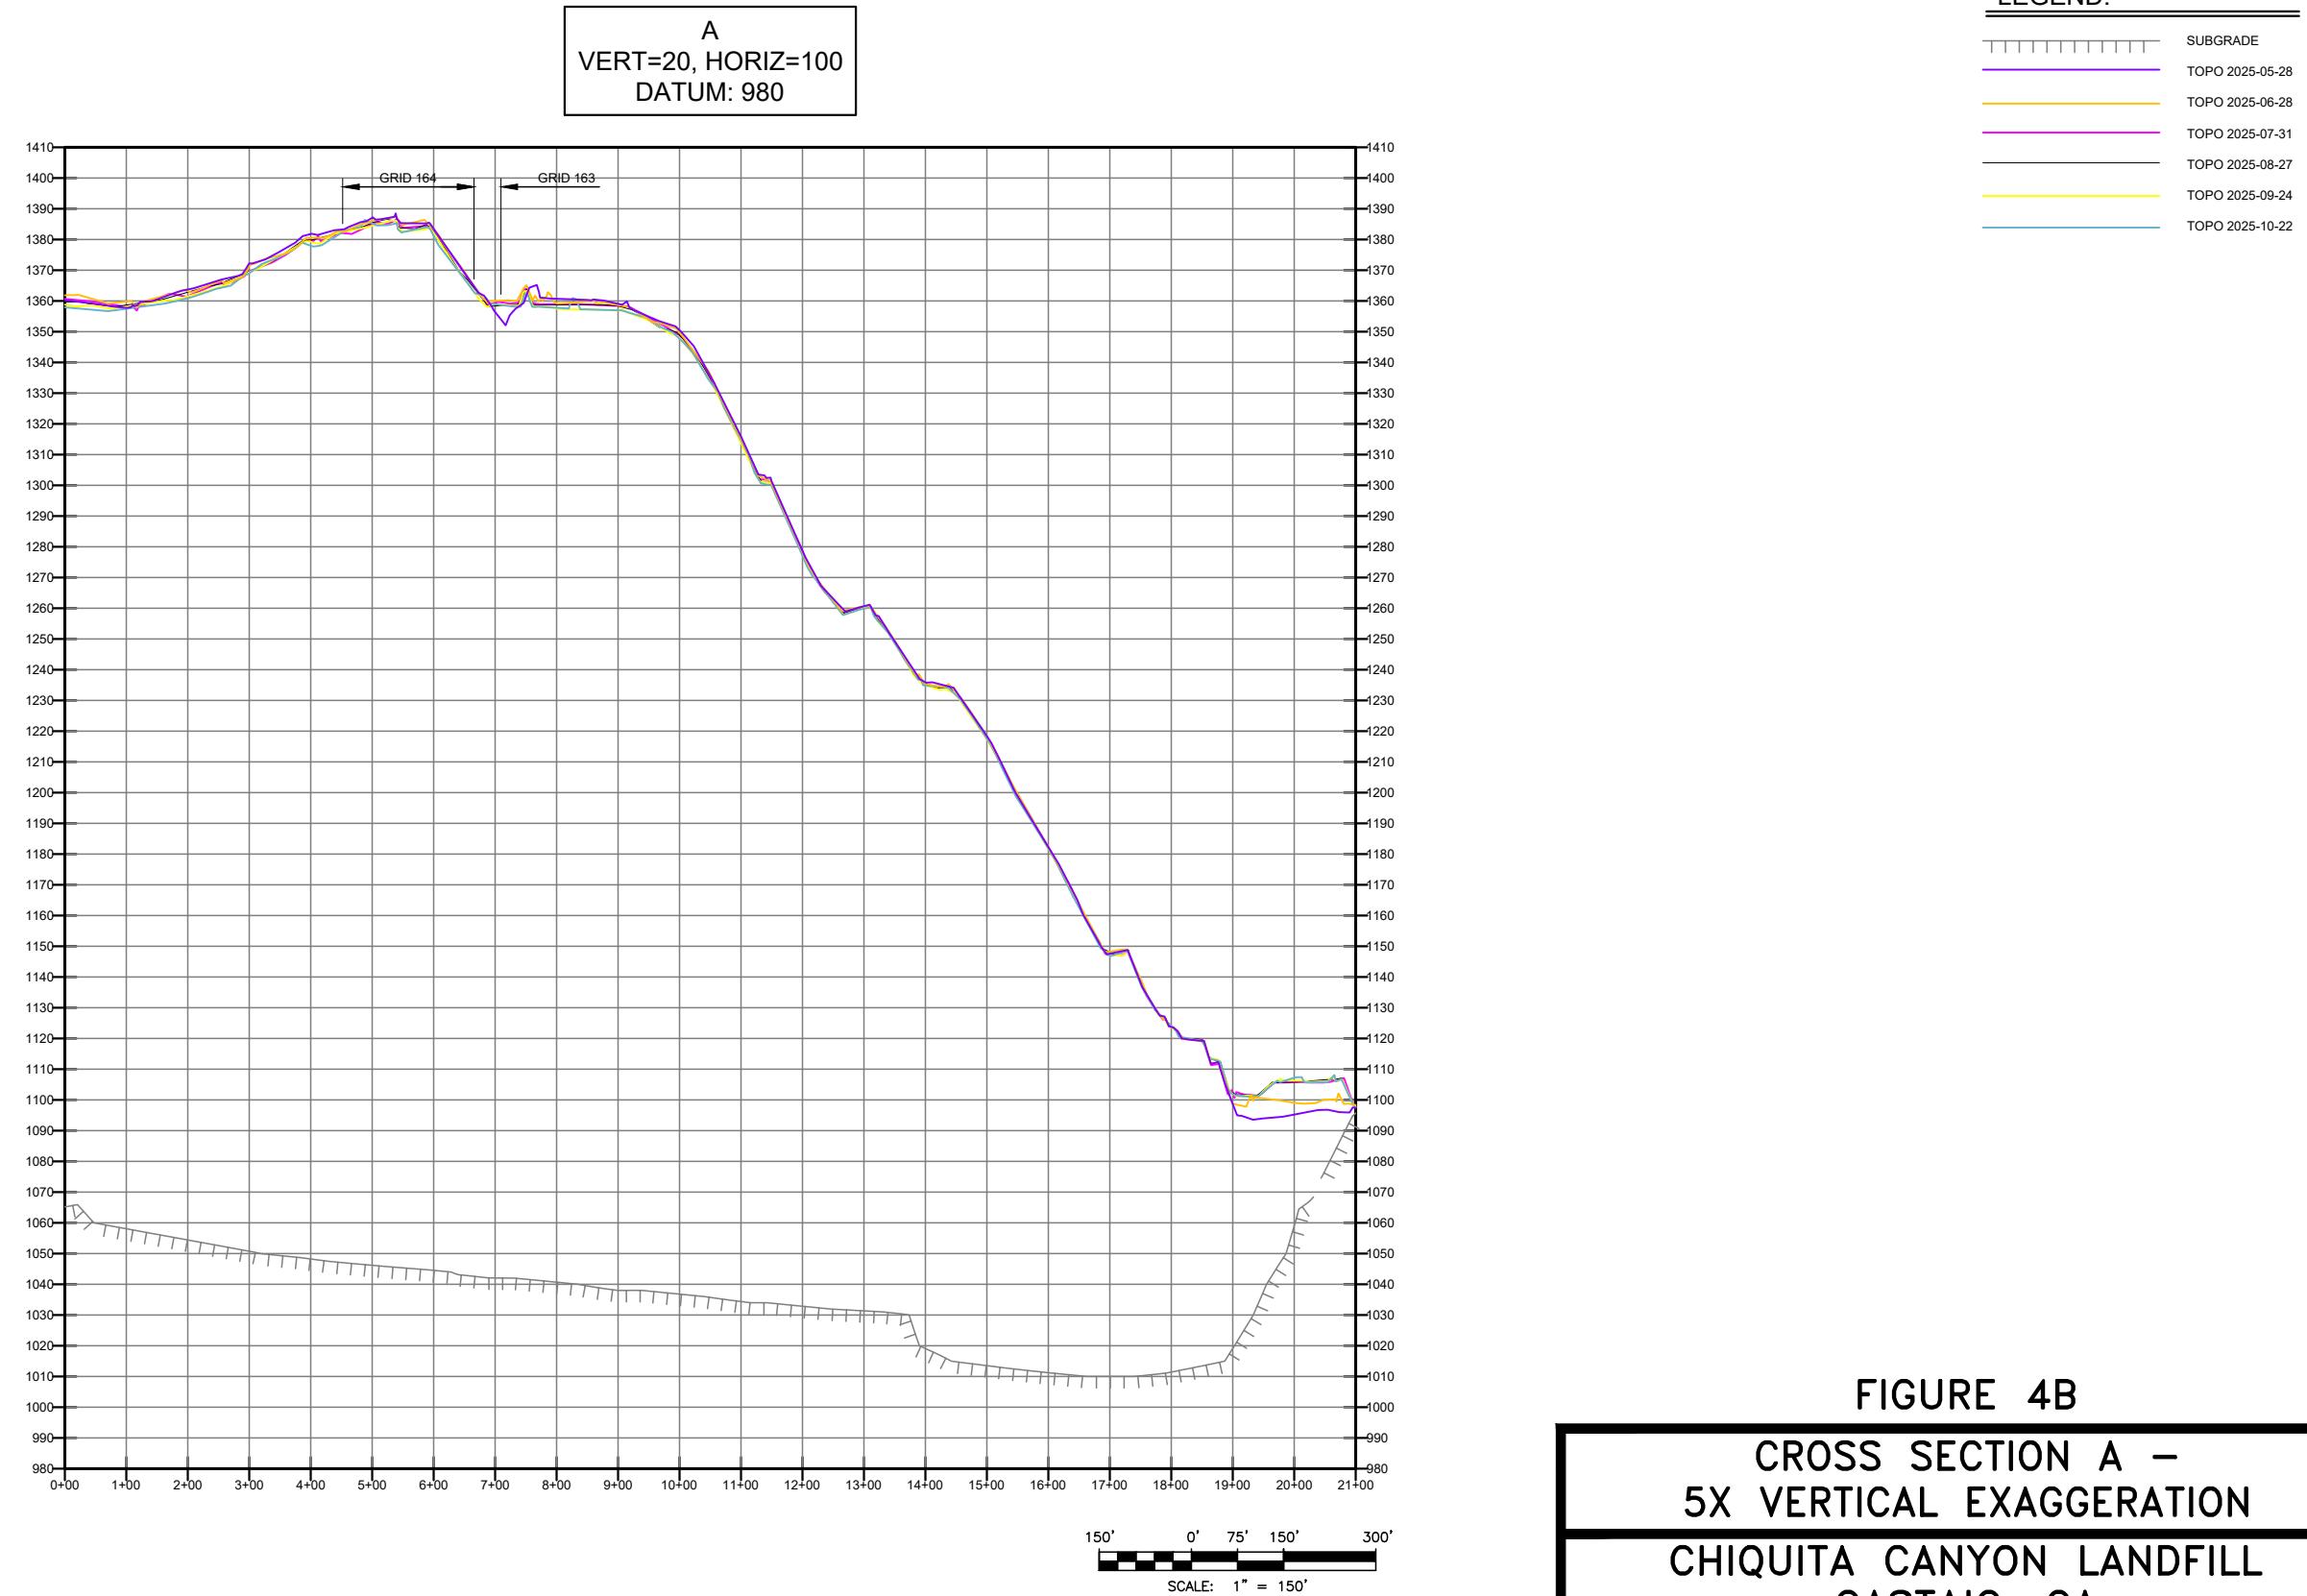
FIGURE 4B
CROSS SECTION A –
5X VERTICAL EXAGGERATION
CHIQUITA CANYON LANDFILL
CASTAIC, CA

Como se analizó con representantes de CalRecycle y de la LEA durante la reunión por video del 30 de octubre, el agrietamiento observado en las Cuadrículas 146, 147, 148, 163 y 164 se evaluó en parte trazando las ubicaciones de las grietas de septiembre y octubre a escala, en la Figura 3. La Figura 3 también ilustra el diseño de la cuadrícula y los límites aproximados de la superficie que experimentó unos 10 pies de asentamiento entre el 9 de octubre de 2024 y el 8 de octubre de 2025. Las grietas trazadas se resumen en la Tabla 3. Además, los perfiles topográficos mensuales tomados entre el 28 de mayo y el 22 de octubre de 2025 fueron construidos a lo largo de las dos secciones transversales (A-A' y B-B') que se muestran en la Figura 3. Estos perfiles se presentan en las Figuras 4A, 4B, 5A y 5B, con las figuras "A" trazadas a una escala de 1H:1V (horizontal:vertical) y las figuras "B" trazadas a una escala de 1H:5V.

Las figuras respaldan en su conjunto un hallazgo de que el agrietamiento muy probablemente refleja una tensión de tracción localizada cerca de la superficie en el margen de la zona reactiva y no es una inestabilidad de la pendiente, en base a las siguientes observaciones:
