**CHIQUITA CANYON**  
*A Waste Connections Company*

**Ref.: Informe Semanal de Chiquita Canyon, LLC sobre la Documentación y el Seguimiento de Problemas con las Cubiertas**

# **Fisuras y Grietas por Tensión**

# 4050 - Seguimiento de Fisuras y Grietas por Tensión en la Zona de Reacción de Chiquita

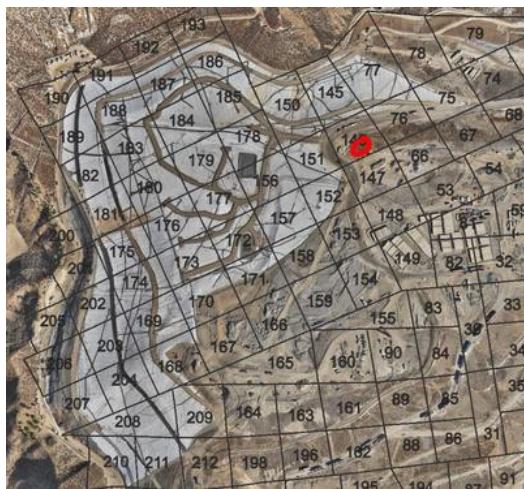
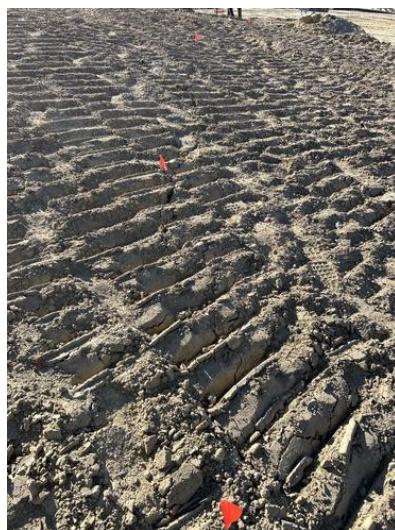
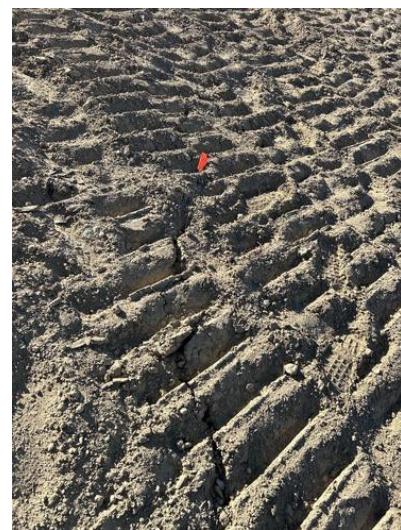
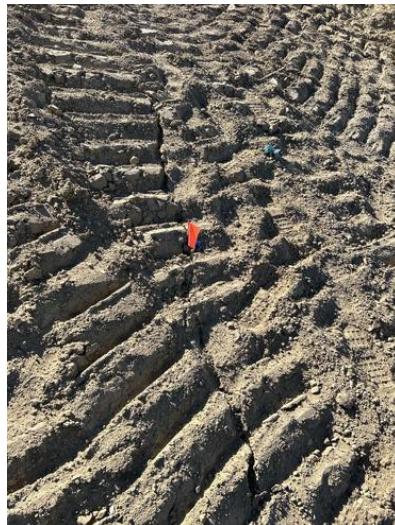
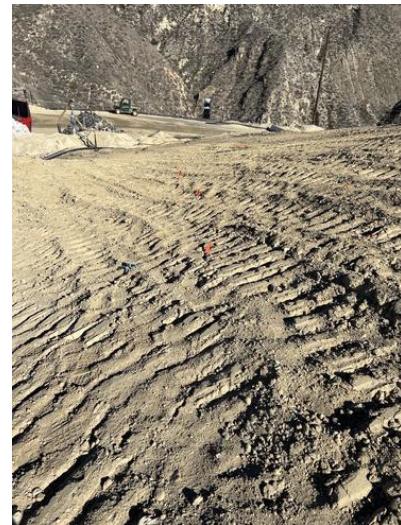
¿Se Encontraron Fisuras o Grietas por Tensión?

Sí

146

**Longitud de la grieta (en pies) o zona que contiene múltiples grietas (pies x pies)**

40 pies x 15 pies

**Compensación Horizontal (ancho)**

Pequeña 0.5-2" de ancho

**Compensación Vertical (alto)**

Extra Pequeña <0.5" de alto

**Orientación (dirección)**

Norte a Sur

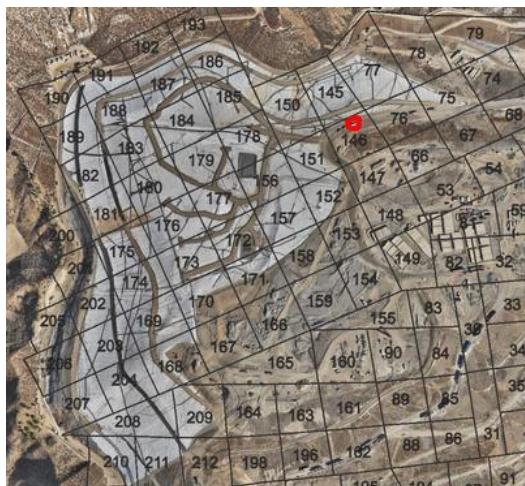
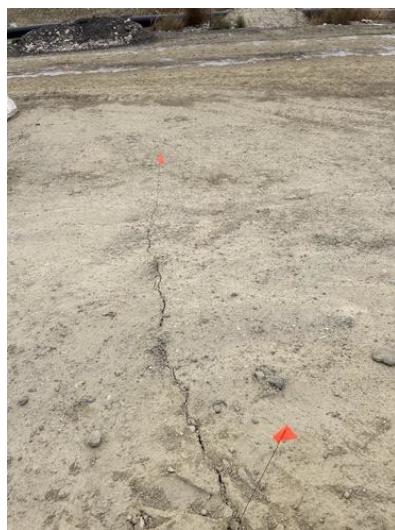
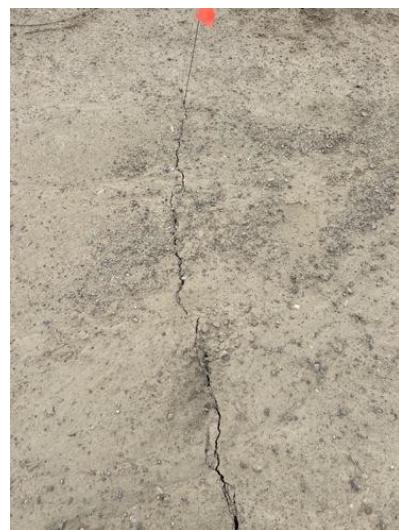
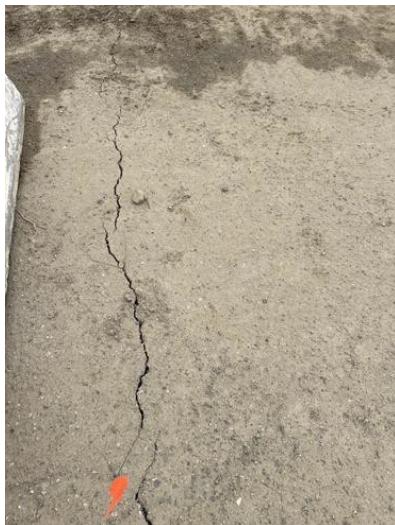
¿Se Encontraron Fisuras o Grietas por Tensión?

Sí

146

**Longitud de la grieta (en pies) o zona que contiene múltiples grietas (pies x pies)**

85 pies x 25 pies

**Compensación Horizontal (ancho)**

Pequeña 0.5-2" de ancho

**Compensación Vertical (alto)**

Extra Pequeña <0.5" de alto

**Orientación (dirección)**

Noroeste a Sudeste

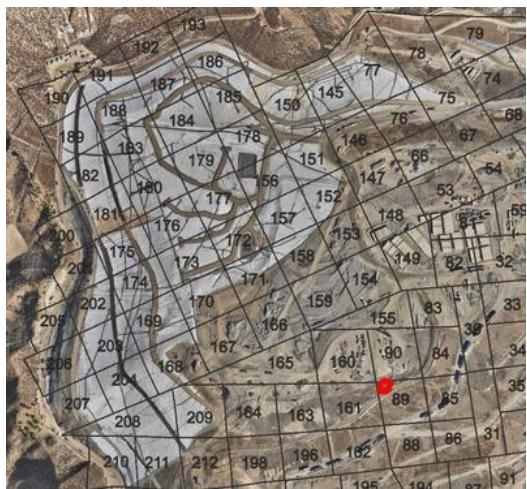
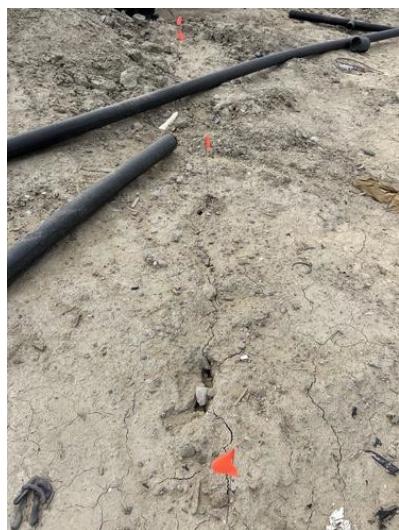
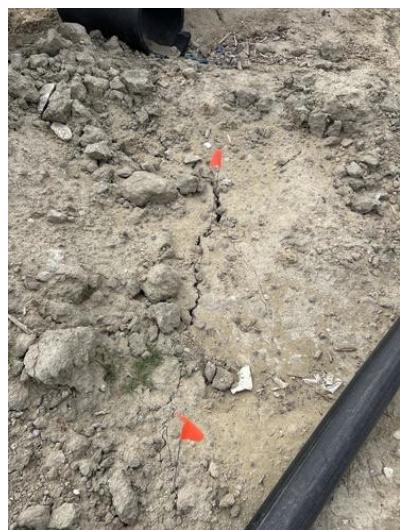
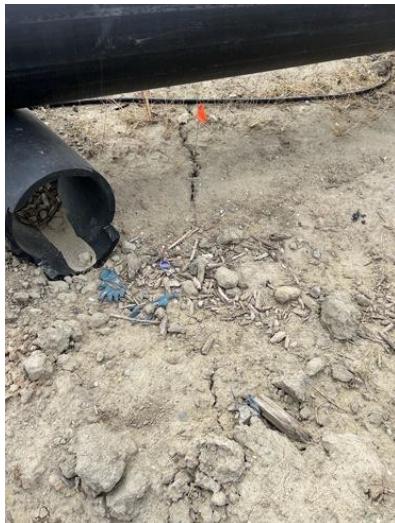
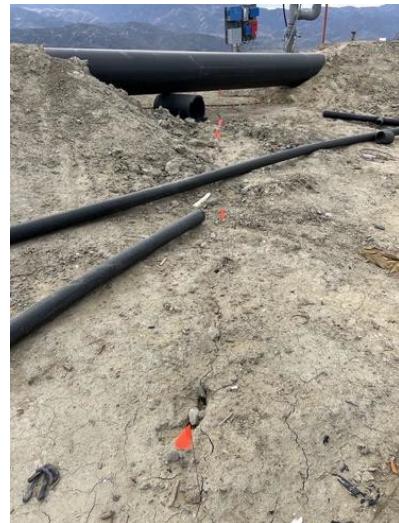
#### **¿Se Encontraron Fisuras o Grietas por Tensión?**

Sí

89

**Longitud de la grieta (en pies) o zona que contiene múltiples grietas (pies x pies)**

Área de 25 pies x 4 pies

**Compensación Horizontal (ancho)**

Pequeña 0.5-2" de ancho

**Compensación Vertical (alto)**

Extra Pequeña <0.5" de alto

**Orientación (dirección)**

Noreste a Sudoeste

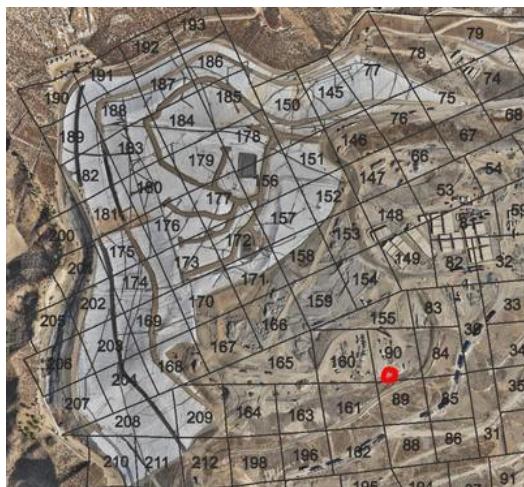
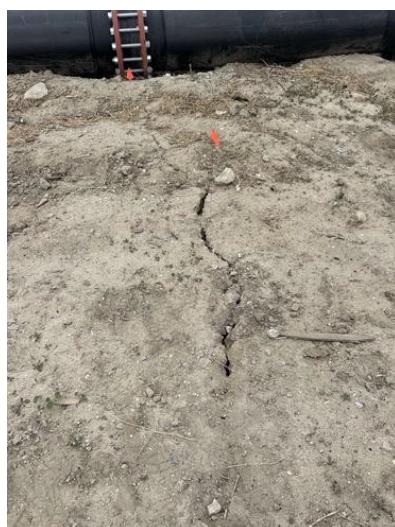
¿Se Encontraron Fisuras o Grietas por Tensión?

Sí

90

Longitud de la grieta (en pies) o zona que contiene múltiples grietas (pies x pies)

9 pies

Compensación Horizontal (ancho)

Pequeña 0.5-2" de ancho

Compensación Vertical (alto)

Extra Pequeña <0.5" de alto

Orientación (dirección)

Norte a Sur

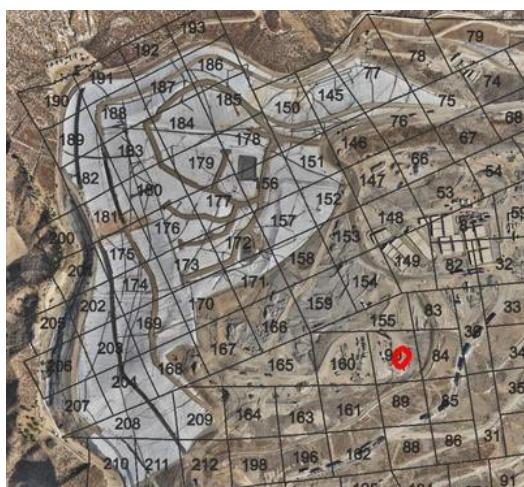
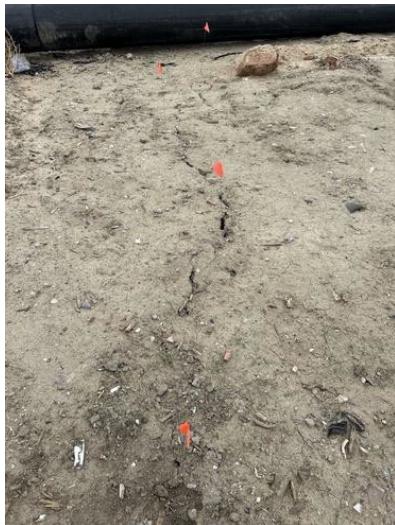
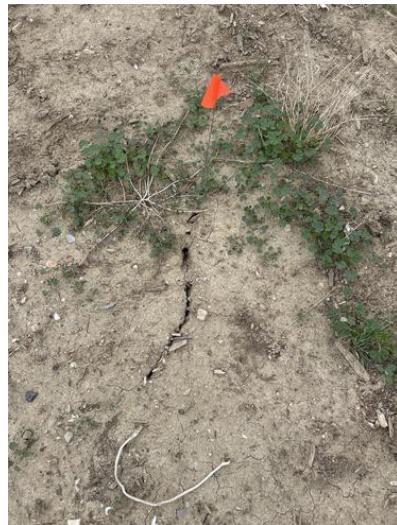
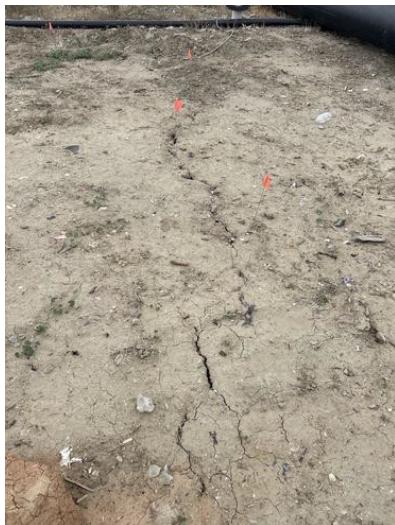
¿Se Encontraron Fisuras o Grietas por Tensión?

Sí

## Longitud de la grieta (en pies) o zona que contiene múltiples grietas (pies x pies)

Área de 17 pies x 6 pies

## Compensación Horizontal (ancho)

Pequeña 0.5-2" de ancho

## Compensación Vertical (alto)

Extra Pequeña &lt;0.5" de alto

## Orientación (dirección)

Este a Oeste
