**Ref.: Informe de Inspección Semanal de Lixiviado de Chiquita Canyon, LLC sobre
el Orden de Depuración Estipulado (Caso No. 6177-4), Condición 27(c)**

Adjunto: Registros de Inspecciones de Lixiviados del 27 de enero al 2 de febrero de 2025

4050 - Inspección de Filtraciones/Acumulaciones de Lixiviados de Chiquita

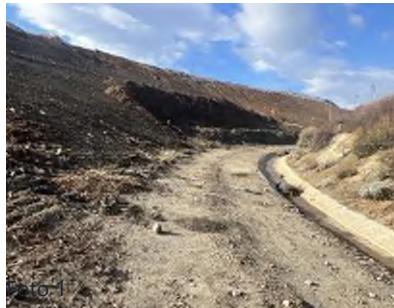
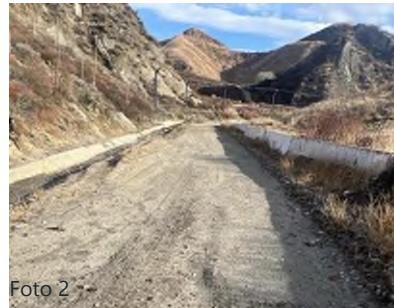
Descripción del lugar de la fotografía donde no hay filtración o acumulación de lixiviados.

Calle perimetral del lado norte

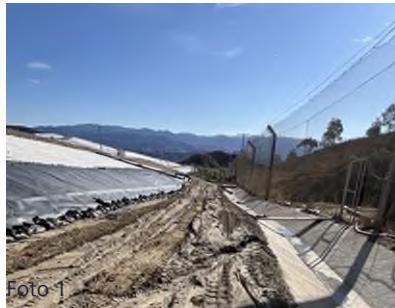
Descripción del lugar de la fotografía donde no hay filtración o acumulación de lixiviados.

Calle perimetral del lado oeste

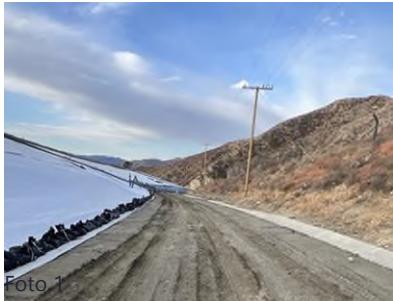
Descripción del lugar de la fotografía donde no hay filtración o acumulación de lixiviados.

Calle perimetral del lado norte

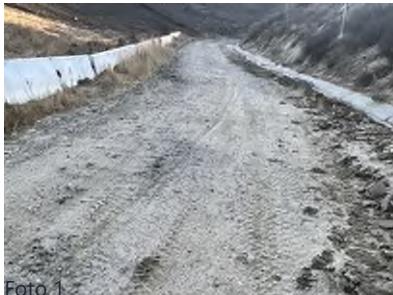
Foto 1

Descripción del lugar de la fotografía donde no hay filtración o acumulación de lixiviados.

Calle perimetral del lado norte

Agua que proviene del camión cisterna

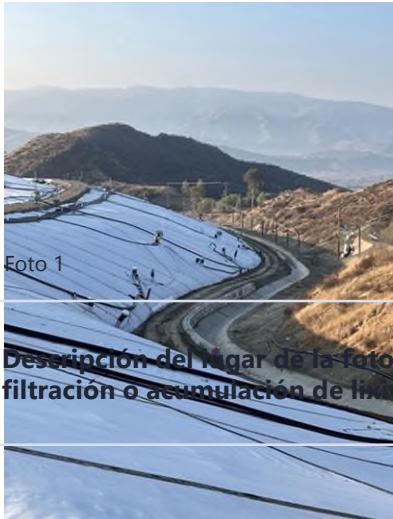
Descripción del lugar de la fotografía donde no hay filtración o acumulación de lixiviados.

Calle perimetral del lado oeste

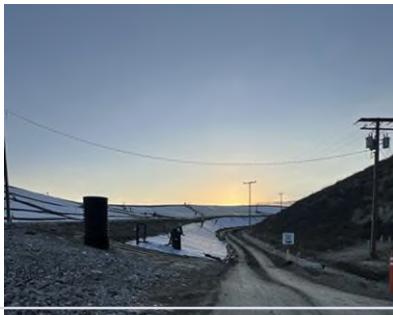
Descripción del lugar de la fotografía donde no hay filtración ni acumulación de lixiviados.

Calle perimetral del lado norte

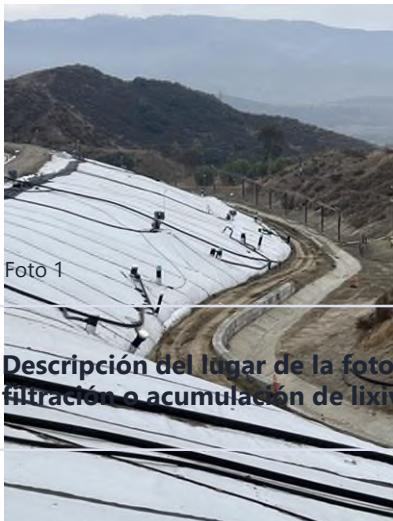
Descripción del lugar de la fotografía donde no hay filtración o acumulación de lixiviados.

Calle perimetral del lado oeste

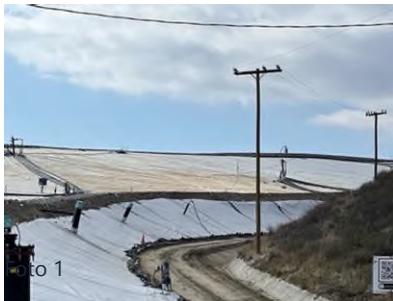
Descripción del lugar de la fotografía donde no hay filtración o acumulación de lixiviados.

Calle perimetral del lado norte

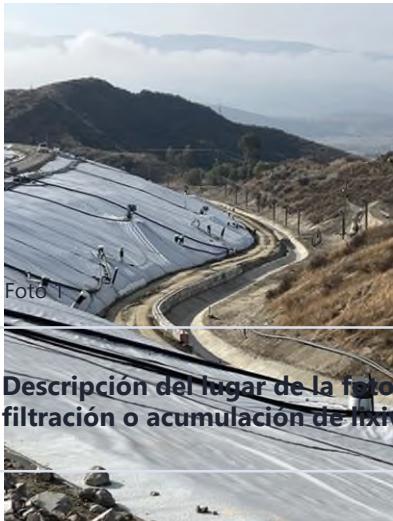
Descripción del lugar de la fotografía donde no hay filtración o acumulación de lixiviados.

Calle perimetral del lado oeste

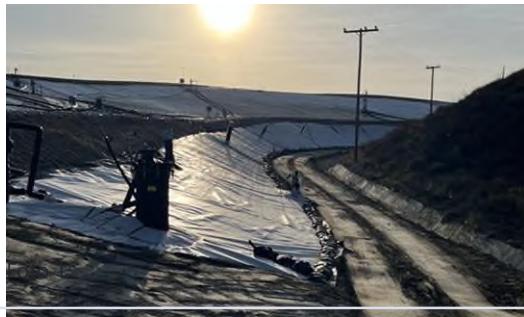
Descripción del lugar de la fotografía donde no hay filtración o acumulación de lixiviados.

Calle perimetral del lado norte

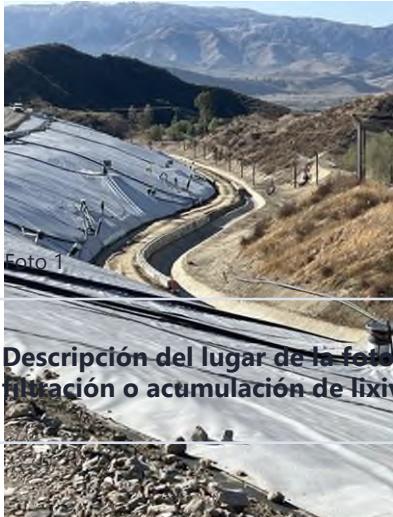
Descripción del lugar de la fotografía donde no hay filtración o acumulación de lixiviados.

Calle perimetral del lado oeste

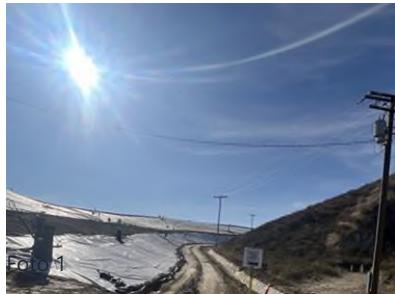
Descripción del lugar de la fotografía donde no hay filtración o acumulación de lixiviados.

Calle perimetral del lado norte

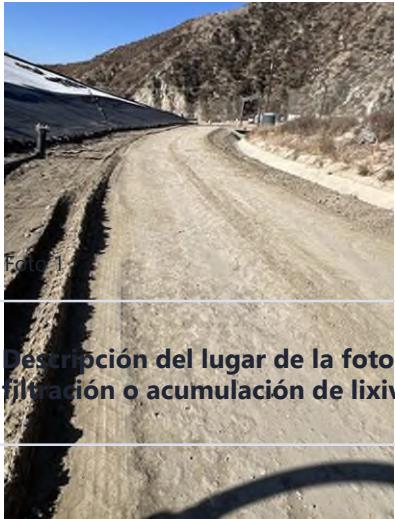
Descripción del lugar de la fotografía donde no hay filtración o acumulación de lixiviados.

Calle perimetral del lado norte

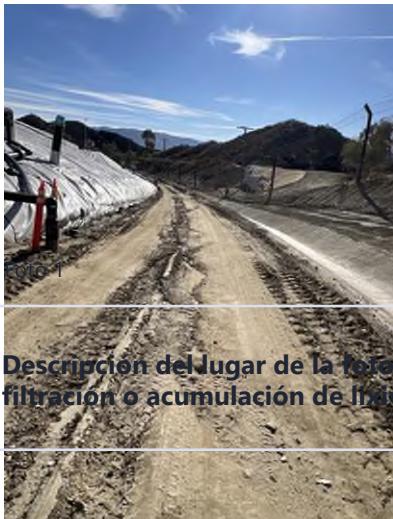
Descripción del lugar de la fotografía donde no hay filtración o acumulación de lixiviados.

Calle perimetral del lado oeste
