CHIQUITA CANYON

**Ref.: Informe Semanal de Chiquita Canyon, LLC sobre la Documentación y
el Seguimiento de Problemas con las Cubiertas**

4050 - Seguimiento de Fisuras y Grietas por Tensión en la Zona de Reacción de Chiquita

4050 - Inspección de Cubiertas Geosintéticas

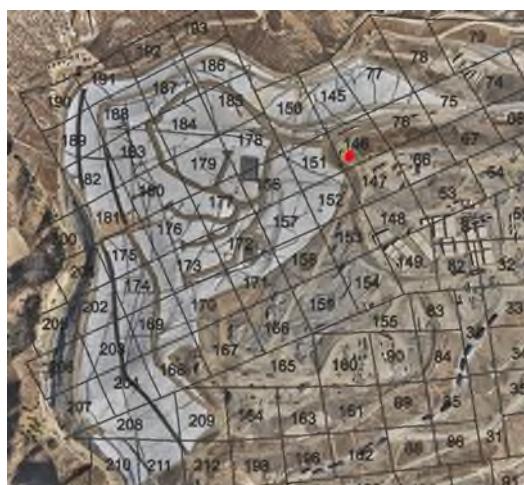
¿Se Encontraron Fisuras o Grietas por Tensión?

Sí

Utilizando la imagen adjunta, anote todas las áreas en las que los inspectores identificaron una fisura o grieta por tensión.

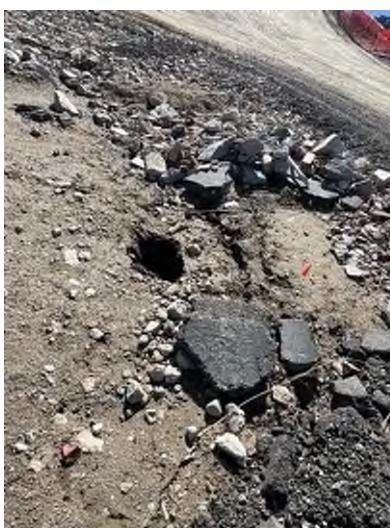
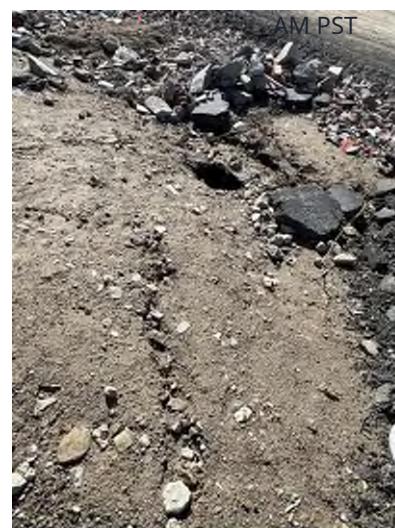
Ubicación en la Cuadrícula

146

Longitud de la grieta (en pies) o zona que contiene múltiples grietas (pies x pies)

12 pies x 4 pies

Compensación Horizontal (ancho)	Grande>4" de ancho
Compensación Vertical (alto)	Extra pequeña <0.5" de alto
Orientación (dirección)	Noroeste a Sudeste

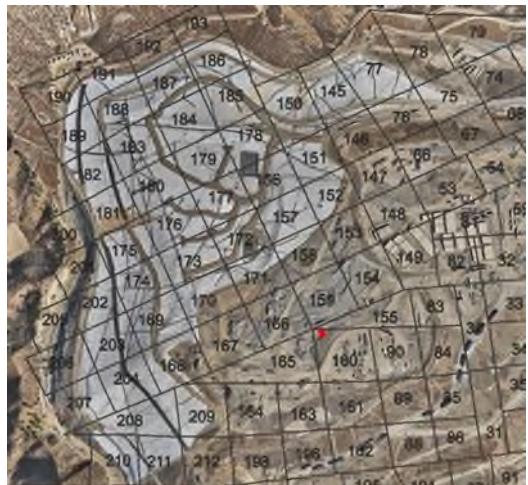
¿Se Encontraron Fisuras o Grietas por Tensión?

Sí

Utilizando la imagen adjunta, anote todas las áreas en las que los inspectores identificaron una fisura o grieta por tensión.

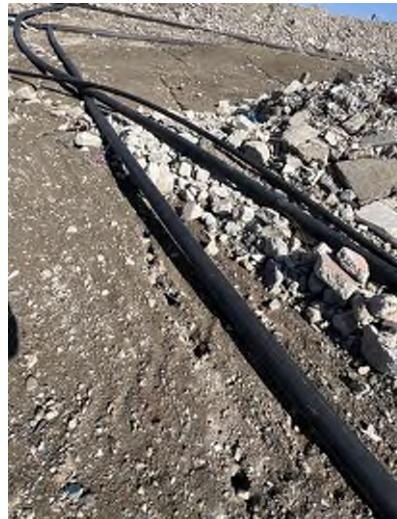
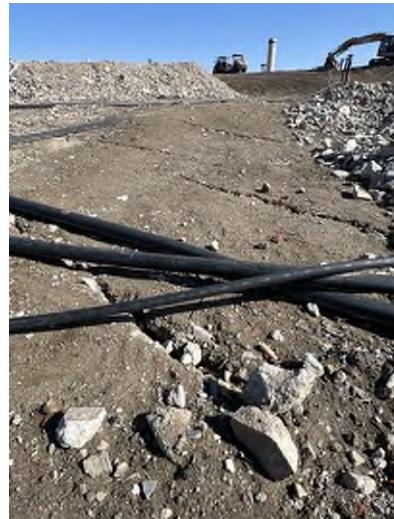
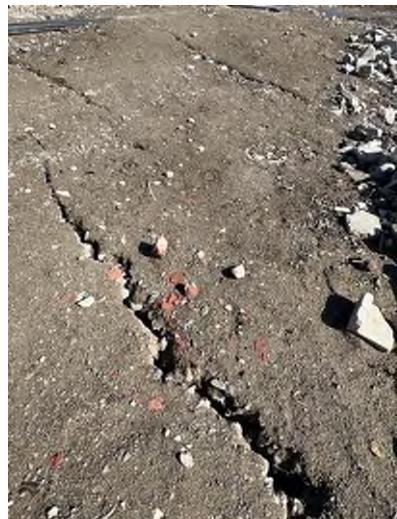
Longitud de la grieta (en pies) o zona que contiene múltiples grietas (pies x pies)	30 pies x 20 pies
Compensación Horizontal (ancho)	Mediana 2-4" de ancho
Compensación Vertical (alto)	Extra pequeña <0.5" de alto
Orientación (dirección)	Noreste a Sudoeste

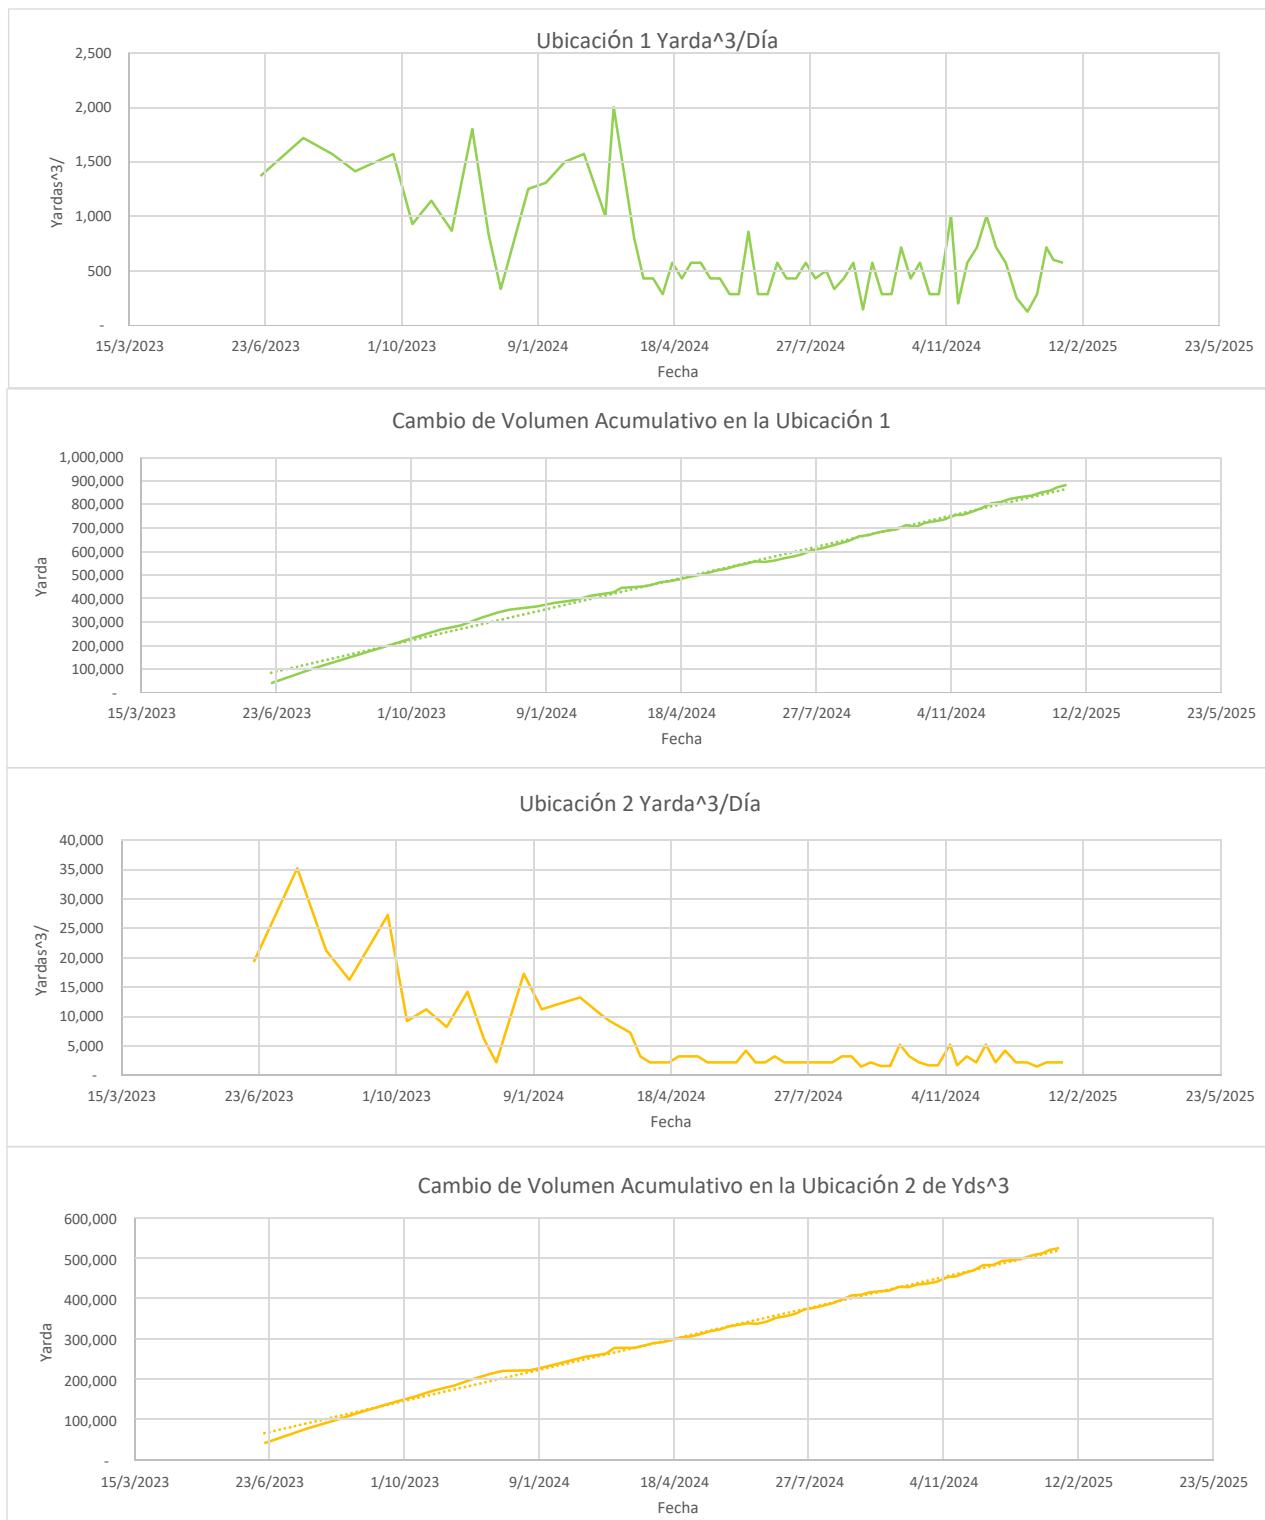
- Los cuadros de la página siguiente muestran el asentamiento en yardas cúbicas, medidas en un lugar fijo
- El mapa muestra el crecimiento del área de asentamiento entre el 17/1/2025 (en verde) y el 29/1/2025 (en rojo). Estos polígonos muestran las áreas que se asentaron más de 5 pies desde el 31/5/23; pero a medida que va aumentando el período de tiempo entre la fecha de inicio del 31/05/2023 y las nuevas fechas de los estudios, se reducirá la precisión de este mapa como indicador del asentamiento atribuido a la reacción.
