**CHIQUITA CANYON**  
*Una Empresa Waste Connections*

**Ref.: Informe de Inspección Semanal de Lixiviado de Chiquita Canyon, LLC sobre  
el Orden de Depuración Estipulado (Caso No. 6177-4), Condición 27(c)**

Adjunto: Registros de Inspecciones de Lixiviados del 3 de febrero al 9 de febrero de 2025

# 4050 - Inspección de Filtraciones/Acumulaciones de Lixiviados de Chiquita

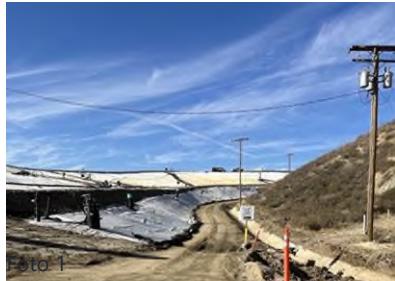
No

Calle perimetral del lado norte

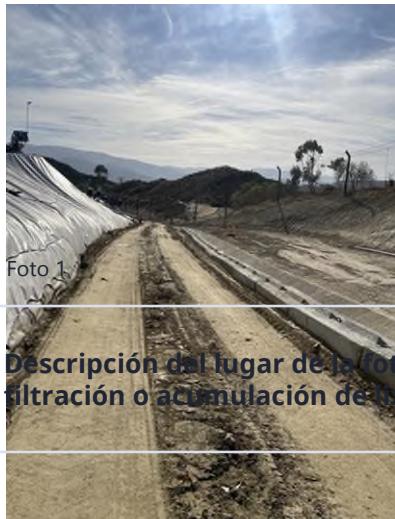
No

Calle perimetral del lado oeste

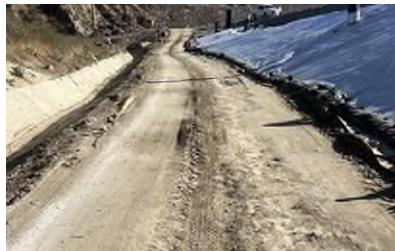
Foto 1

No

Calle perimetral del lado norte

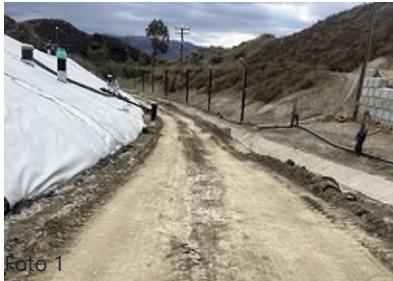
No

Calle perimetral del lado oeste

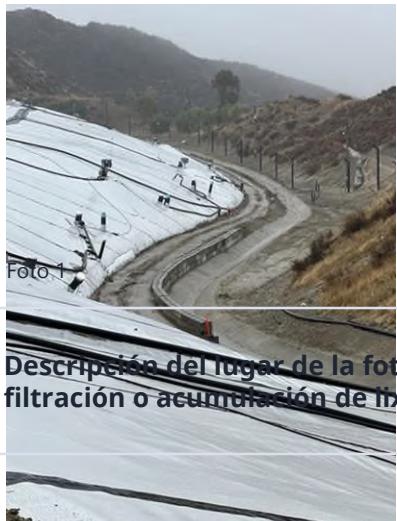
No

Calle perimetral del lado oeste

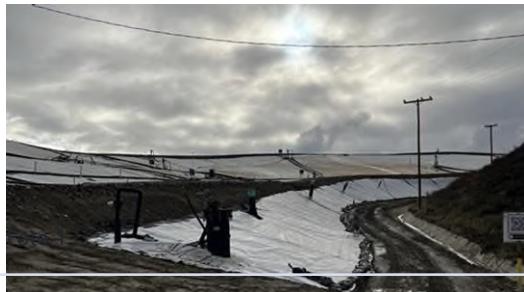
No

Calle perimetral del lado norte

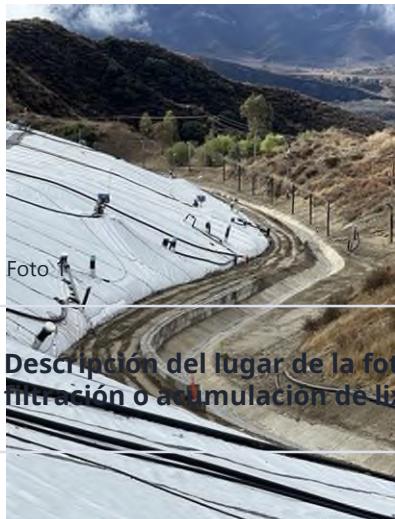
No

Calle perimetral del lado oeste

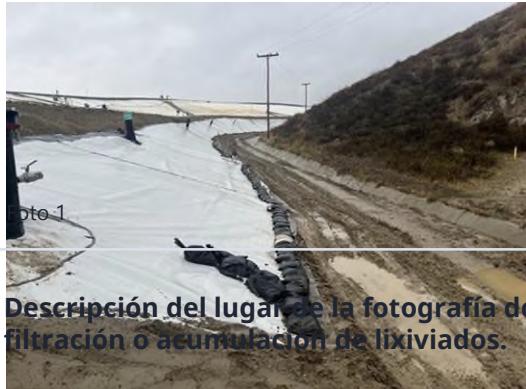
No

Calle perimetral del lado norte

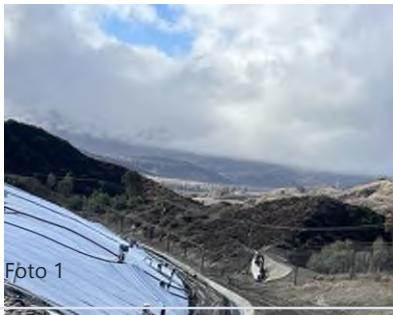
Foto 1

No

Calle perimetral del lado oeste

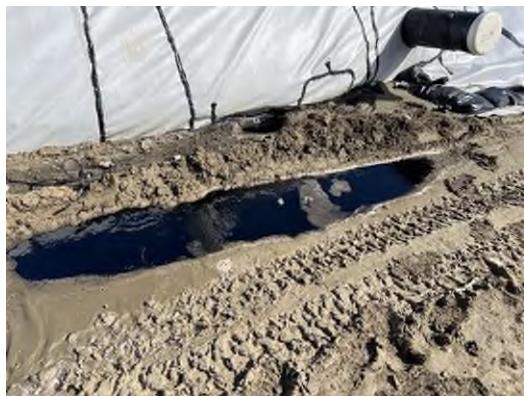
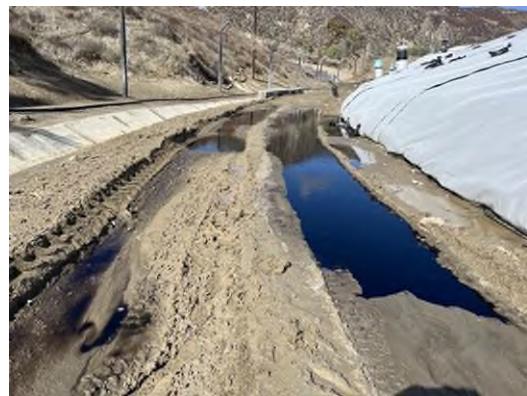
207

3 horas

51 – 80 galones

500 pies cuadrados

3 – Olor moderado

Líquido libre acumulado

Líquido acumulado aspirado. La costura se selló temporalmente. La reparación permanente se completó el 10/02/25

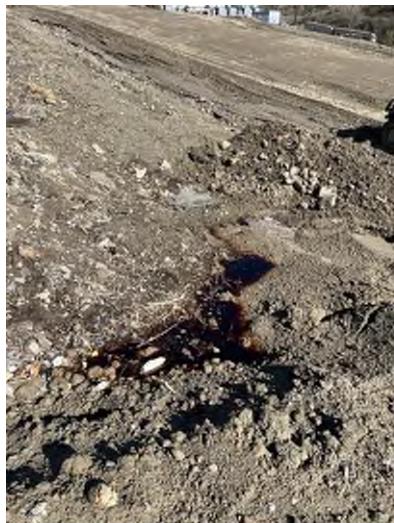
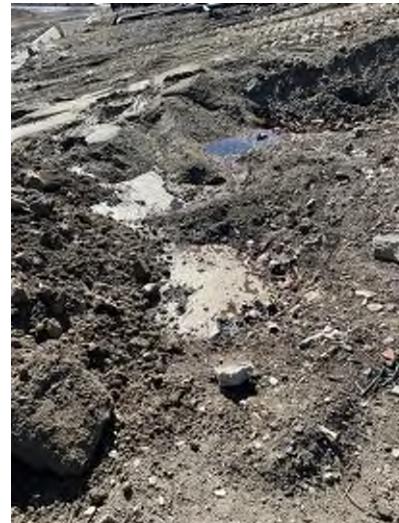
| <b>¿En qué cuadrícula se encuentra la filtración/acumulación de lixiviados?</b> | | 52 |

| <b>Cantidad estimada de lixiviados</b> | 21 – 50 galones |
| <b>Extensión del área impactada (pies cuadrados estimados impactados)</b> | 100 pies cuadrados |
| <b>Intensidad del olor</b> | 1 – Se detectó un olor muy suave |
| <b>Nivel de saturación de suelo alrededor</b> | Líquido libre acumulado |

Se agregó tierra y se compactó para sellar la filtración.

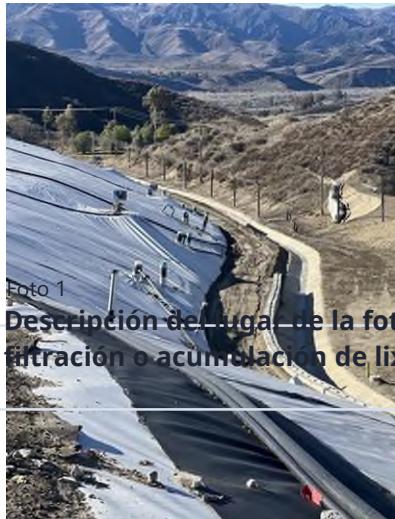
No

Calle perimetral del lado oeste. No se observaron las filtraciones del día anterior en este momento

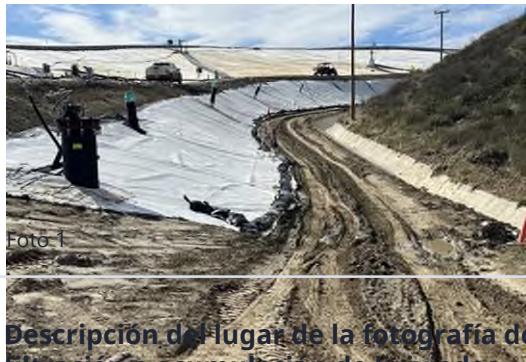
Foto 1

No

Calle perimetral del lado norte

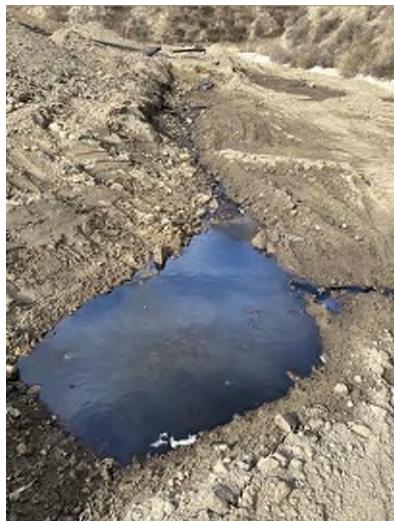
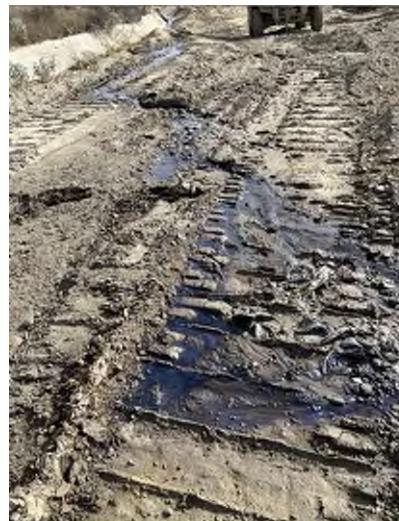
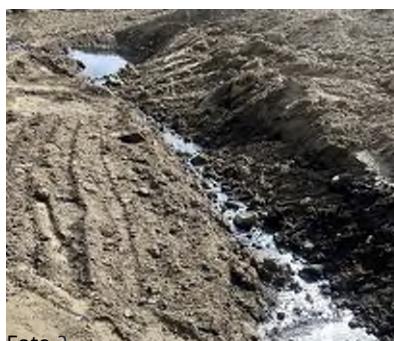
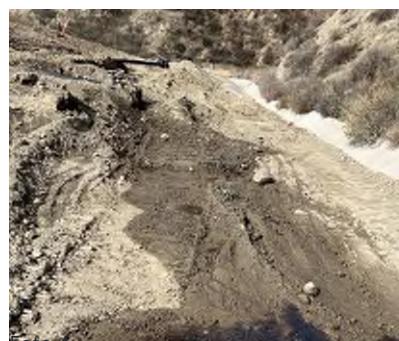
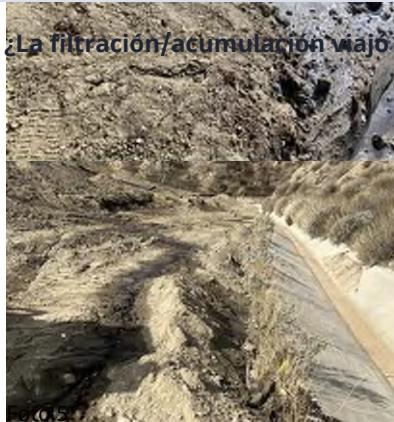
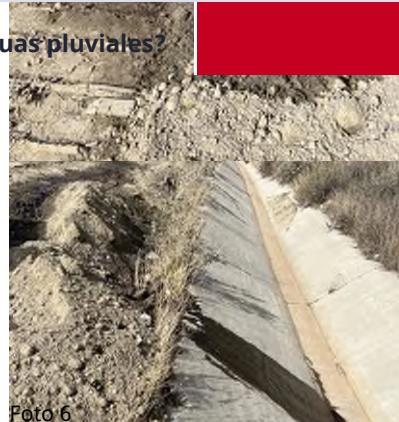
78

6 horas

21 - 50 gallons

120 pies cuadrados

1 - Se detectó un olor muy suave

Sí

Se agregó tierra limpia y se creó un terraplén para contener la filtración, además se construyó una represa de contención en todo el canal para detenerlo y que no llegue a la cuenca. El canal de agua se lavó a presión el 11/02/25.

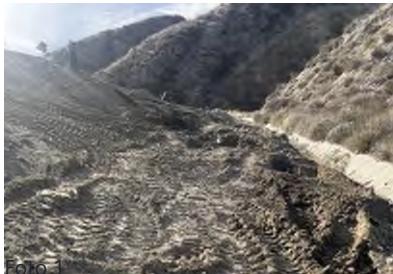
Foto 1

No

Calle perimetral del lado norte. Esta vez no se observó la filtración de esta mañana
