CHIQUITA CANYON

**Ref.: Informe Semanal de Chiquita Canyon, LLC sobre la
Documentación y el Seguimiento de Problemas con las Cubiertas**

4050 - Seguimiento de Fisuras y Grietas por Tensión en la Zona de Reacción de Chiquita

**RESUMEN DEL MONITOREO DE FISURAS Y GRIETAS POR TENSIÓN EN EL VERTEDERO DE
CHIQUITA CANYON DE ENERO DE 2025
CASTAIC, CALIFORNIA**

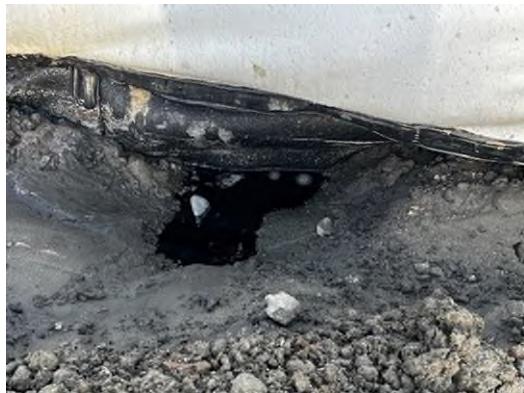
Foto 1

Cerca de la calle perimetral del lado oeste, lo mismo entre los revestimientos de 30 mm y de 60 mm separados, que deben volver a sellarse entre sí.

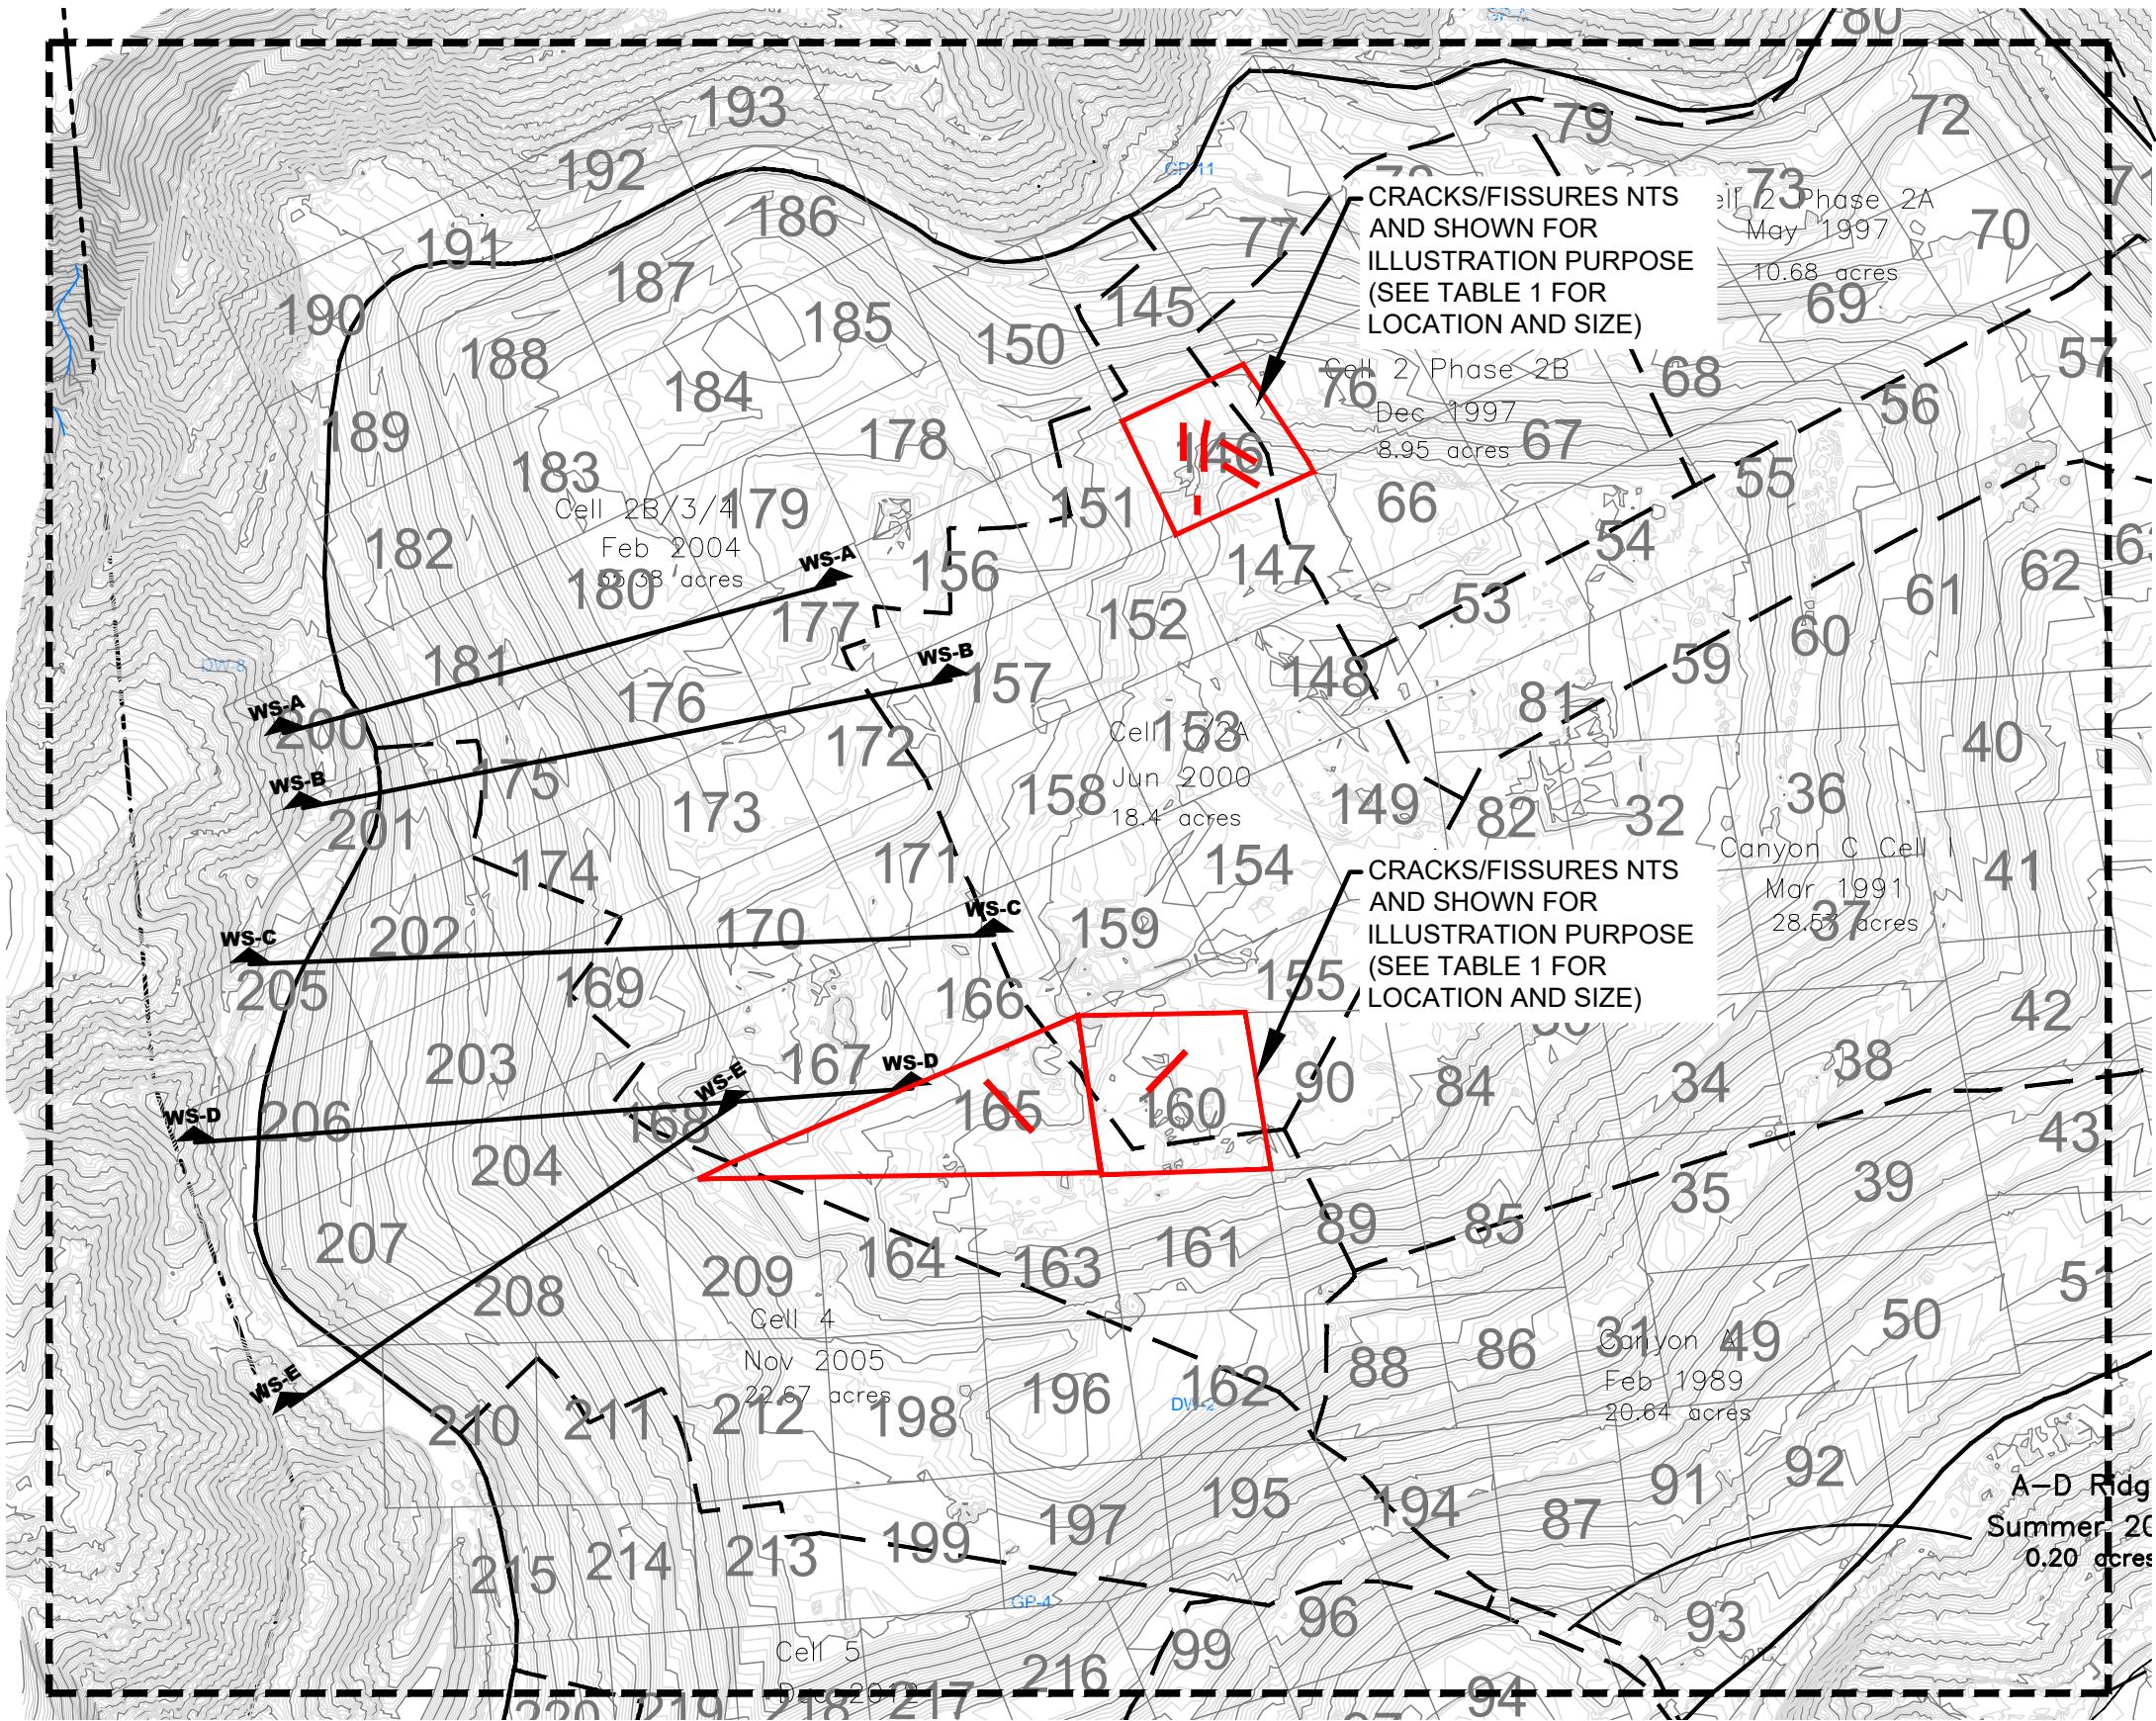
FIG NO.
01
PROJECT NO.
RM22.1077

Todas las grietas se repararon colocando tierra y pasando el tractor oruga sobre la grieta. Las ubicaciones de las cuadrículas y las orientaciones relativas de las grietas identificadas arriba se muestran en la Figura 1. Las ubicaciones de estas grietas en la cubierta superior del vertedero y las orientaciones de las grietas indican que probablemente estaban asociadas a un asentamiento y no a inestabilidad de la pendiente.

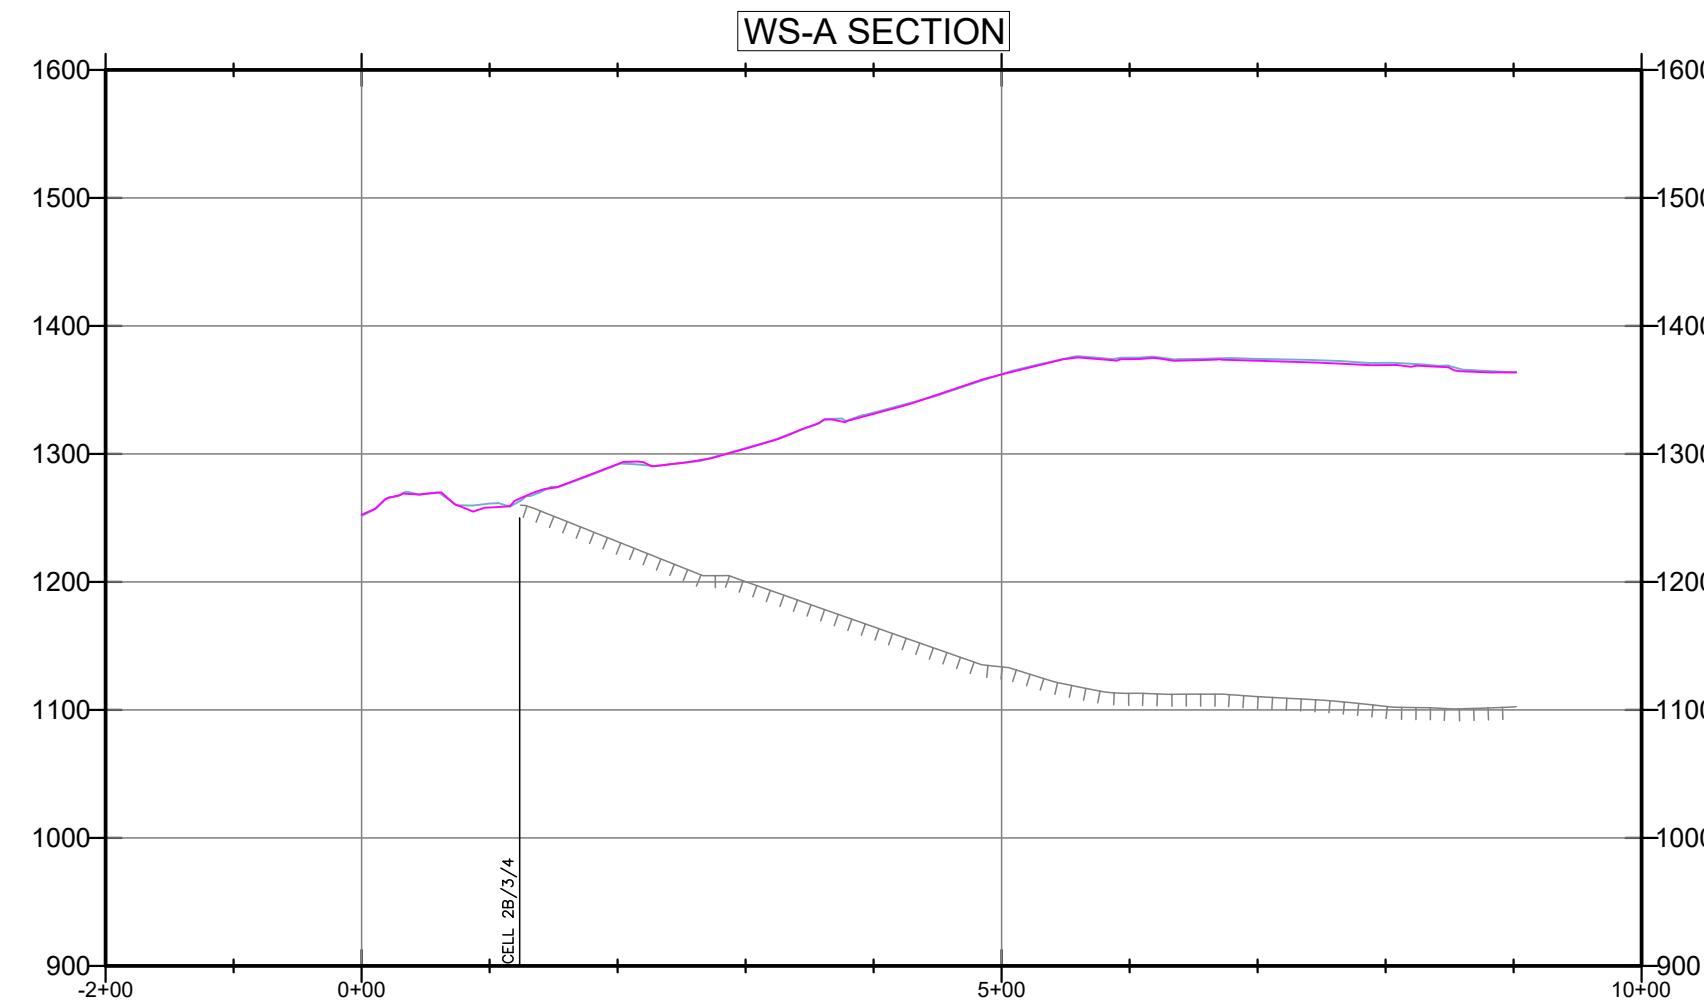
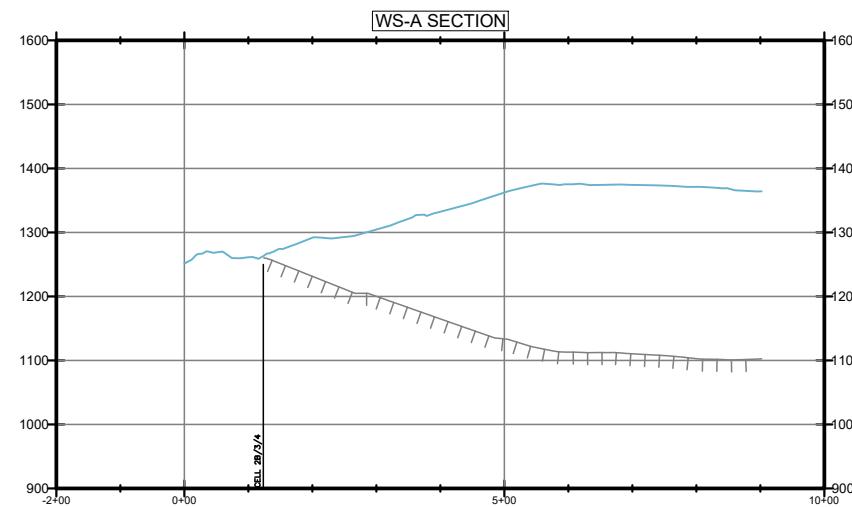
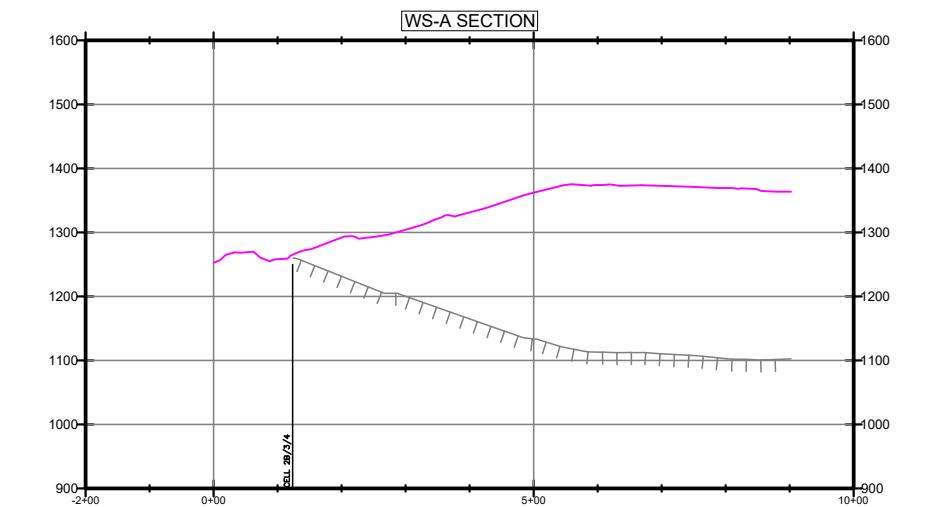
FIGURE 2A
WESTERN SLOPE CROSS SECTION A
JANUARY 2025 MONITORING SUMMARY
CHIQUITA CANYON LANDFILL
COUNTY OF LOS ANGELES, CA

Los cortes transversales que comparan la topografía del 26 de diciembre y de 2024 y del 29 de enero de 2025 se muestran en las Figuras 2A a 2E. Las ubicaciones de los cortes transversales se muestran en la Figura

1. Las secciones no muestran diferencias importantes en la pendiente entre los perfiles de diciembre de 2024 y enero de 2025 y no hay evidencia de deformación que indique inestabilidad, que es
