**CHIQUITA CANYON**  
*Una Empresa Waste Connections*

**Ref.: Informe de Inspección Semanal de Lixiviado de Chiquita Canyon, LLC  
sobre el Orden de Depuración Estipulado (Caso No. 6177-4), Condición 27(c)**

Adjunto: Registros de Inspecciones de Lixiviados del 10 de febrero al 16 de febrero de 2025

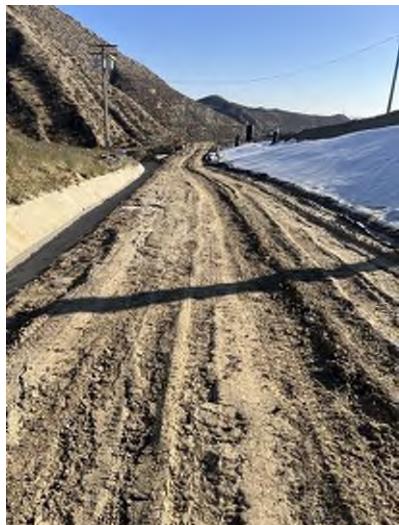
Foto 1

No

Calle perimetral del lado norte

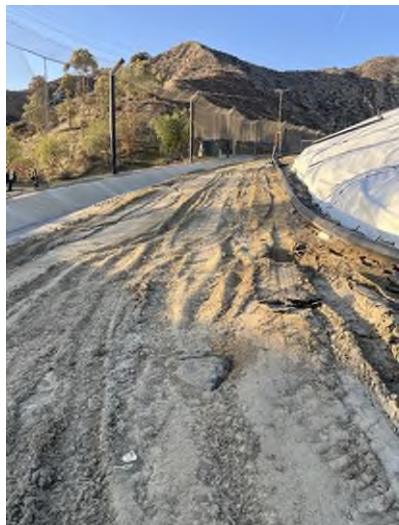
Foto 1

No

Calle perimetral del lado oeste

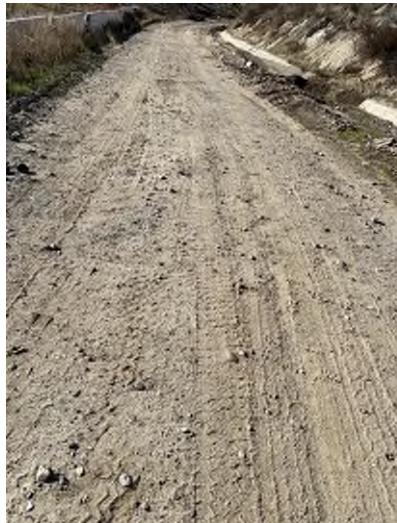
Foto 1

No

Calle perimetral del lado norte

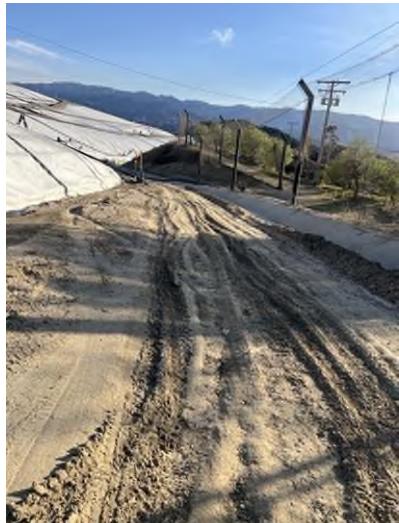
Foto 1

No

Calle perimetral del lado oeste

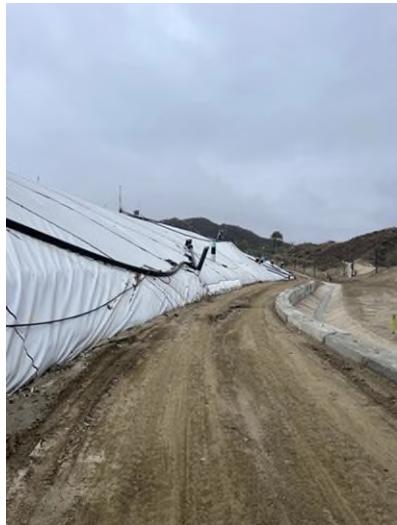
Foto 1

No

Calle perimetral del lado oeste

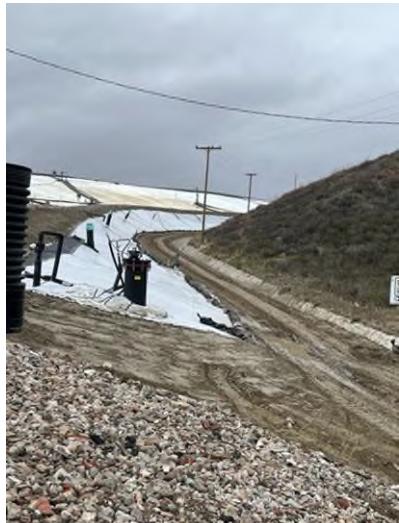
Foto 1

No

Calle perimetral del lado norte

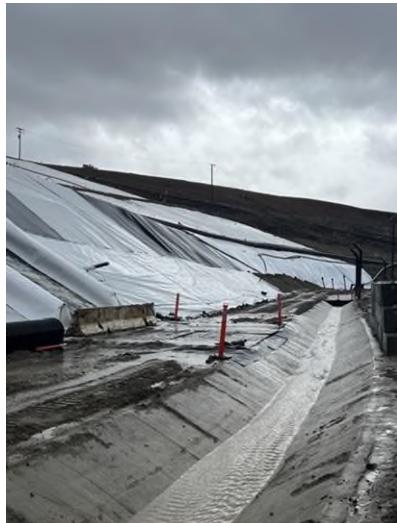
Foto 1

No

Calle perimetral del lado oeste

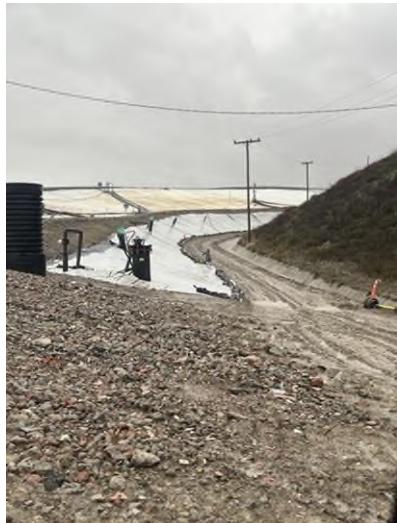
Foto 1

No

Calle perimetral del lado norte

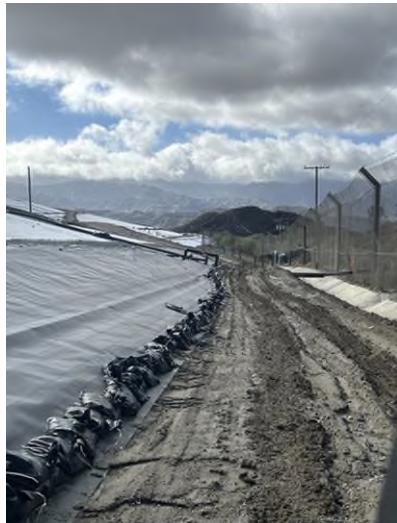
Foto 1

No

Calle perimetral del lado oeste

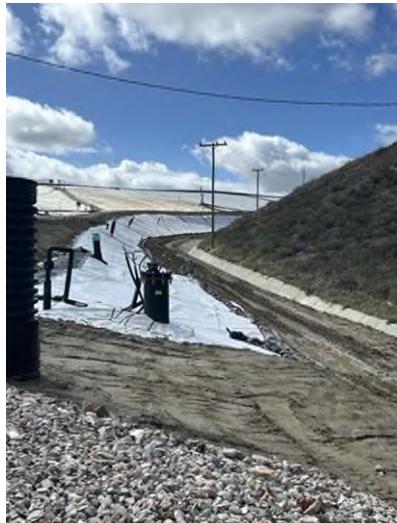
Foto 1

No

Calle perimetral del lado norte

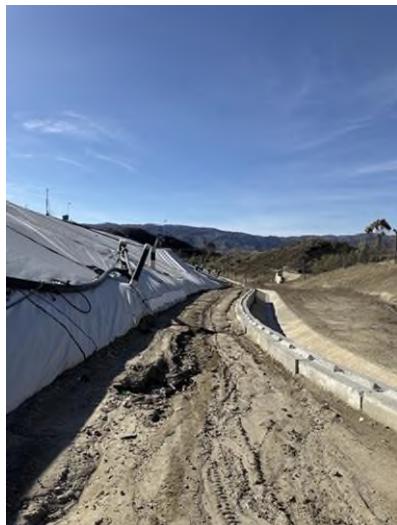
Foto 1

No

Calle perimetral del lado oeste

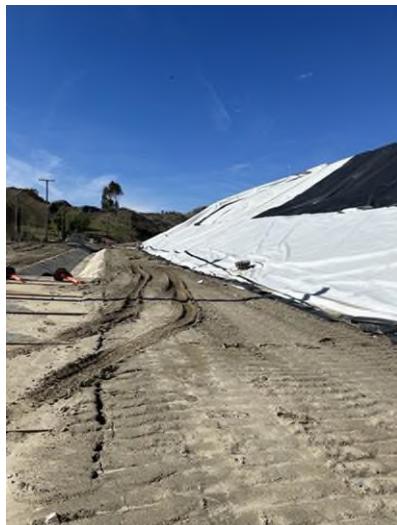
Foto 1

No

Calle perimetral del lado oeste

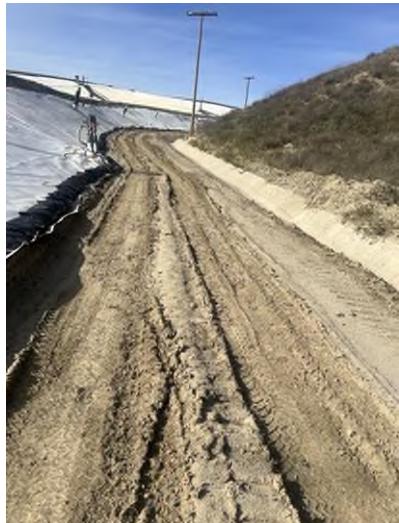
Foto 1

No

Calle perimetral del lado norte

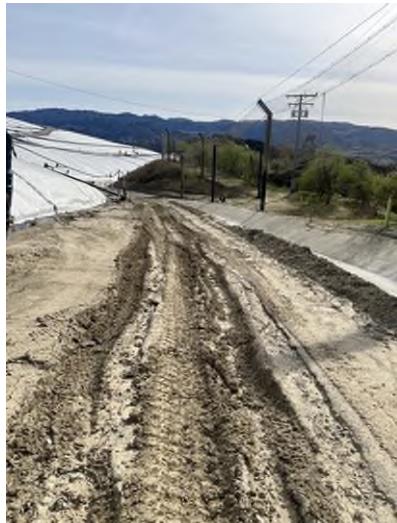
Foto 1

No

Calle perimetral del lado oeste
