# CHIQUITA CANYON

**Ref.: Informe Semanal de Chiquita Canyon, LLC sobre la Documentación y el Seguimiento de Problemas con las Cubiertas**

# 4050 - Seguimiento de Fisuras y Grietas por Tensión en la Zona de Reacción de Chiquita

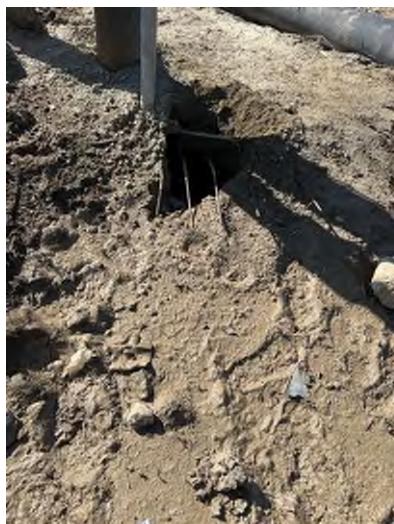
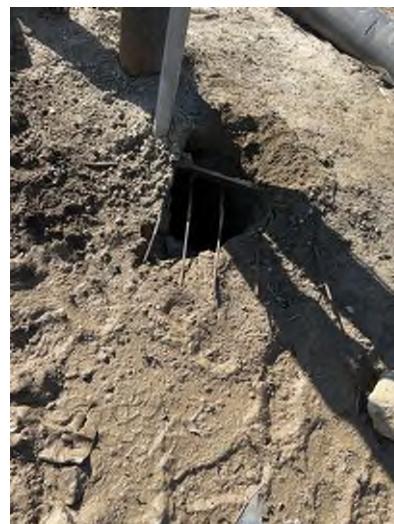
Ubicación en la Cuadrícula

147

Longitud de la grieta (en pies) o zona que contiene múltiples grietas (pies x pies)

3 pies (1 metro)

Compensación Horizontal (ancho)	Grande >4" de ancho
Compensación Vertical (alto)	Extra pequeña <0.5" de alto
Orientación (dirección)	Norte a Sur
Ubicación	Castaic CA 91384 Estados Unidos (34.43567106060185, -118.6467856188897)

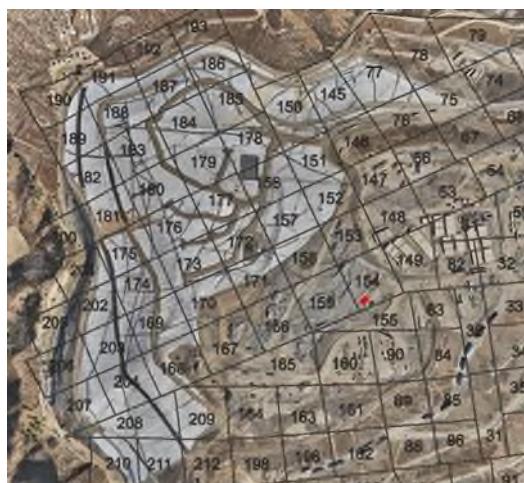
#### Ubicación en la Cuadrícula

154

**Longitud de la grieta (en pies) o zona que contiene múltiples grietas (pies x pies)**

10 pies x 7 pies

**Compensación Horizontal (ancho)**

Pequeña 0.5-2" de ancho

**Compensación Vertical (alto)**

Extra pequeña <0.5" de alto

**Orientación (dirección)**

Noreste a Sudoeste

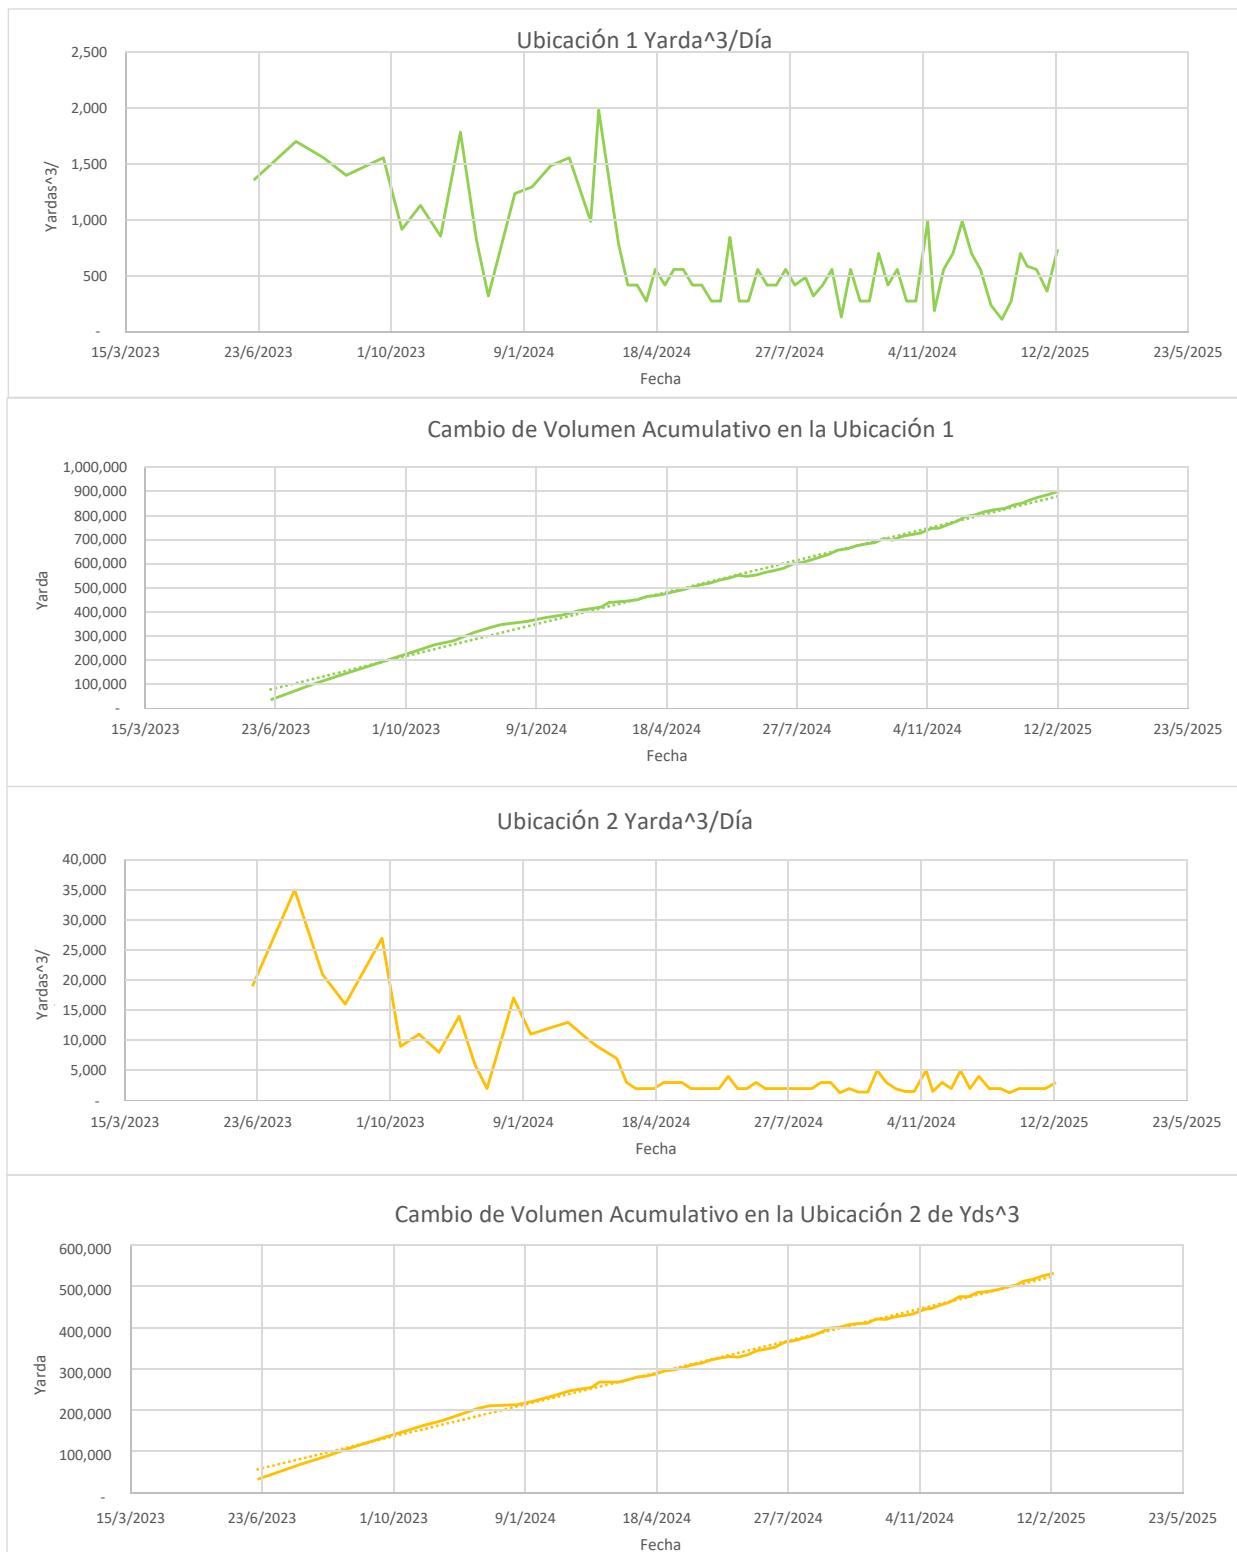
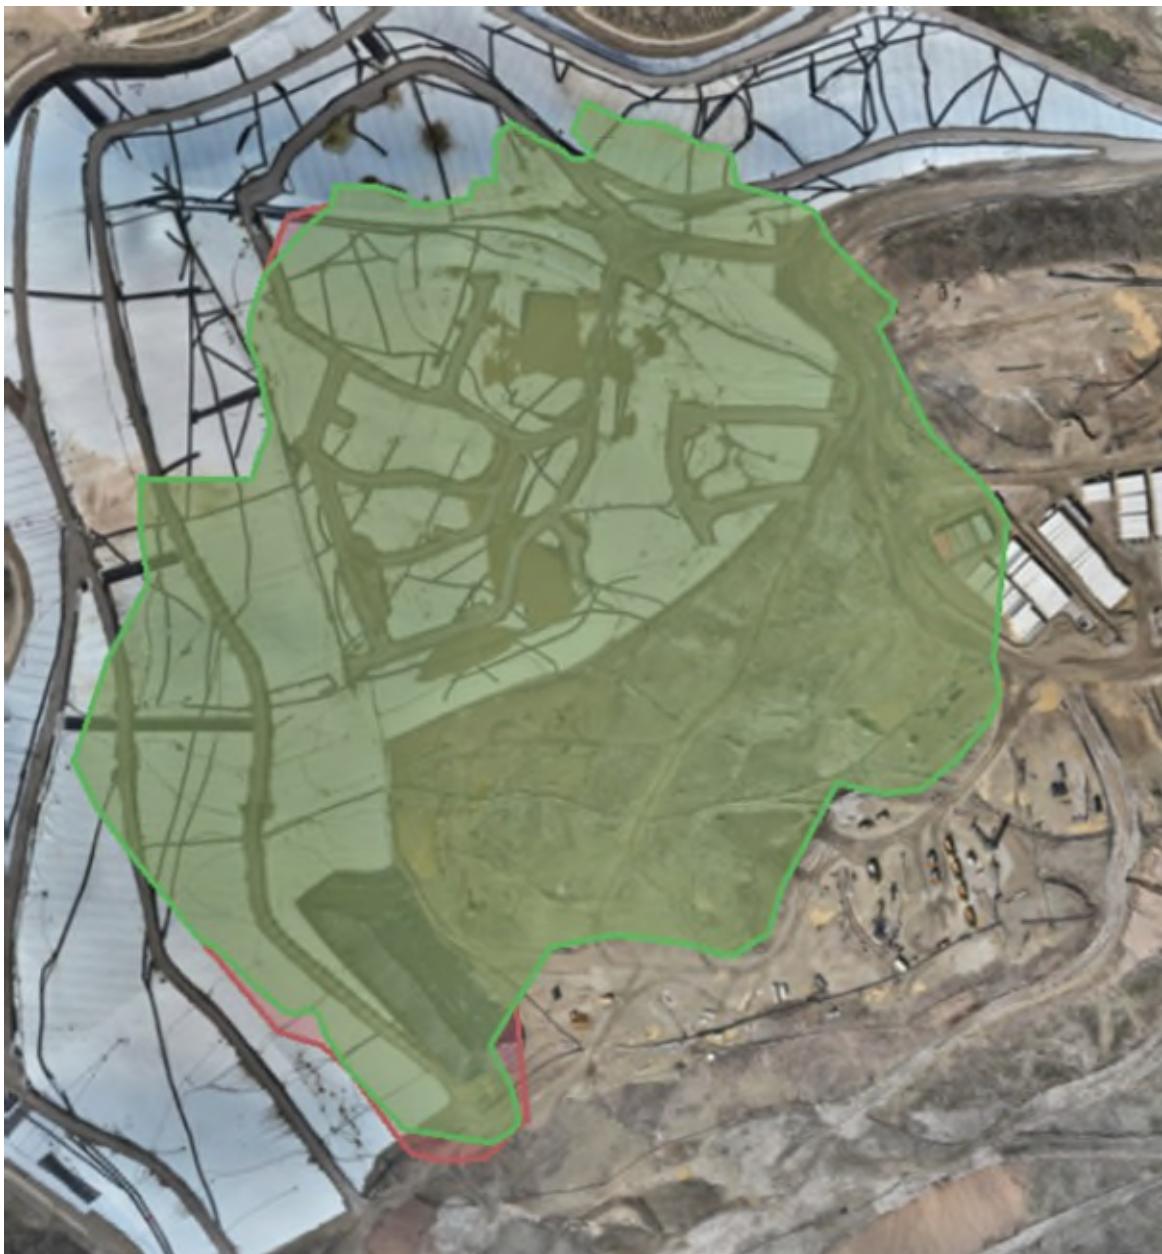
- Los cuadros de la página siguiente muestran el asentamiento en yardas cúbicas, medidas en un lugar fijo
- El mapa muestra el crecimiento del área de asentamiento entre el 29/1/2025 (en verde) y el 14/2/2025 (en rojo). Estos polígonos muestran las áreas que se asentaron más de 5 pies desde el 31/5/23; pero a medida que va aumentando el período de tiempo entre la fecha de inicio del 31/05/2023 y las nuevas fechas de los estudios, se reducirá la precisión de este mapa como indicador del asentamiento atribuido a la reacción.

- El relleno de desechos ocurrió cerca de las áreas de medición en mayo de 2023. Parte del asentamiento temprano probablemente se debe al asentamiento de desechos inicial de un nuevo relleno.

- La depresión más importante en la plataforma superior fue excluida porque los rellenos de tierra usados para evitar el encarcamiento distorsionarían las tendencias del asentamiento debido a que esas áreas aparecen como relleno y no como asentamiento.

- Las mediciones utilizaron una zona muerta de .5' (no se contaron los cambios por debajo de los .5')
- Todos los meses SCS realiza la toma y revisión de datos, para determinar si cambiaron los límites de la Zona Reactiva, como se definen en la Orden de Depuración Estipulada en el Distrito de Gestión de la Calidad del Aire de la Costa Sur (SCAQMD). El Comité de Reacción, formado por expertos bajo la Orden Estipulada, analiza en mayor profundidad y presenta estas determinaciones mensuales al SCAQMD. Estas determinaciones también se encuentran en el sitio web de Chiquita. Como parte de esta revisión mensual, SCS considera los siguientes factores para determinar el límite estimado de la zona reactiva. Deberá evaluarse la expansión de los límites de la reacción considerando todos estos factores.
