CHIQUITA CANYON

Ref.: Informe Semanal de Chiquita Canyon, LLC sobre la Documentación y el Seguimiento de Problemas con las Cubiertas

4050 - Seguimiento de Fisuras y Grietas por Tensión en la Zona de Reacción de Chiquita

4050 - Inspección de Cubiertas Geosintéticas

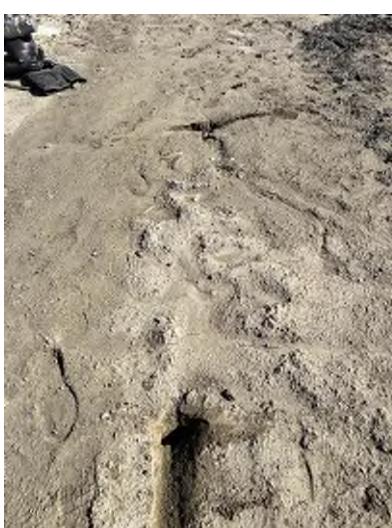
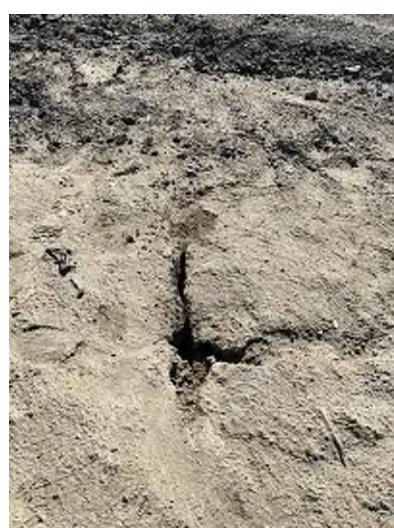
Ubicación en la Cuadrícula

146

Longitud de la grieta (en pies) o zona que contiene múltiples grietas (pies x pies)

$$7 \text{ pies} \times 3 \text{ pies}$$

Compensación Horizontal (ancho)	Mediana 2-4" de ancho
Compensación Vertical (alto)	Extra pequeña <0.5" de alto
Orientación (dirección)	Noroeste a Sudeste
Lugar	Castaic CA 91384 Estados Unidos (34.435482970126536, -118.64653720108626)

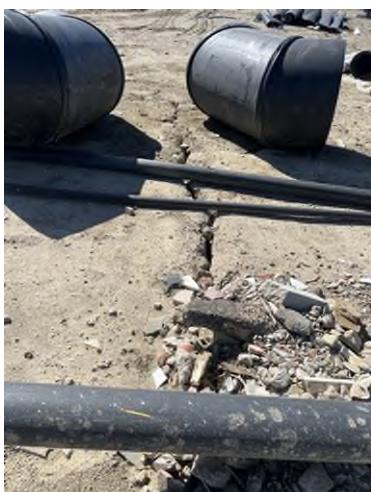
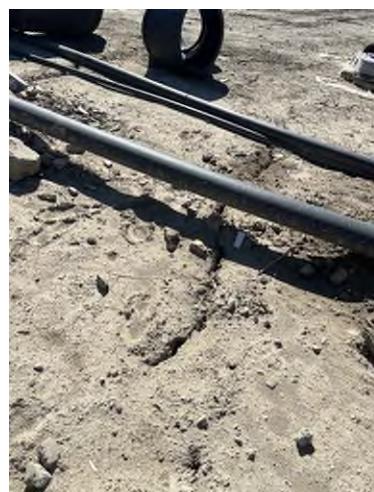
Ubicación en la Cuadrícula

154

Longitud de la grieta (en pies) o zona que contiene múltiples grietas (pies x pies)

15 pies x 8 pies

Compensación Horizontal (ancho)

Mediana 2-4" de ancho

Compensación Vertical (alto)

Extra pequeña <0.5" de alto

Orientación (dirección)

Norte a Sur

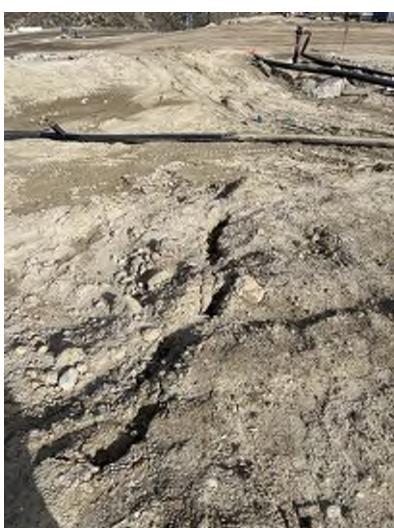
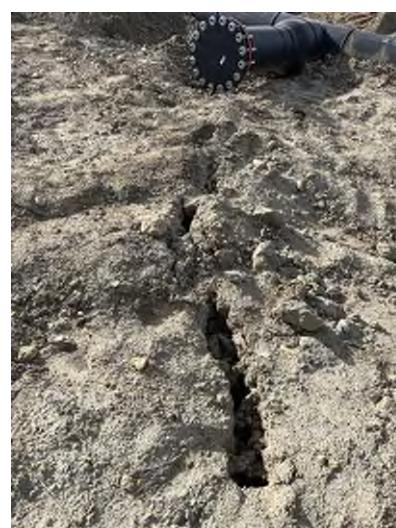
Ubicación en la Cuadrícula

148

Longitud de la grieta (en pies) o zona que contiene múltiples grietas (pies x pies)

7 pies

Compensación Horizontal (ancho)	Grande>4" de ancho
Compensación Vertical (alto)	Extra pequeña <0.5" de alto
Orientación (dirección)	Norte a Sur
Ubicación	Castaic CA 91384 Estados Unidos (34.43543419102663, -118.64680135750226)
¿La Fisura o Grita se reparó? Si se reparó, agregue una fotografía y la descripción de las reparaciones realizadas	Sí

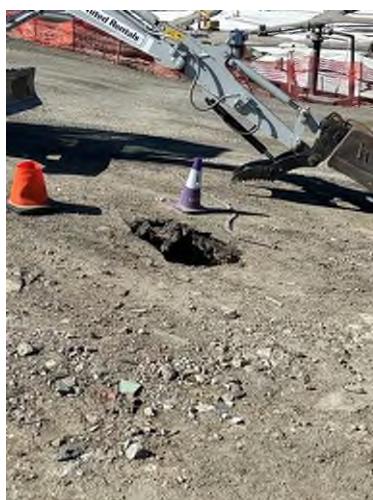
Foto 1

Ubicación en la Cuadrícula

147

Longitud de la grieta (en pies) o zona que contiene múltiples grietas (pies x pies)

2 pies

Compensación Horizontal (ancho)	Grande>4" de ancho
Compensación Vertical (alto)	Extra pequeña <0.5" de alto
Orientación (dirección)	Norte a Sur
Ubicación	Castaic CA 91384 Estados Unidos (34.435707366827145, -118.64701924706189)

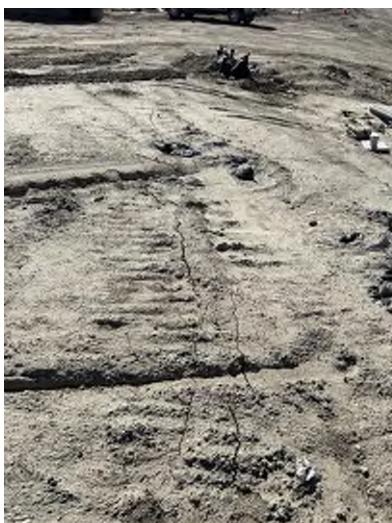
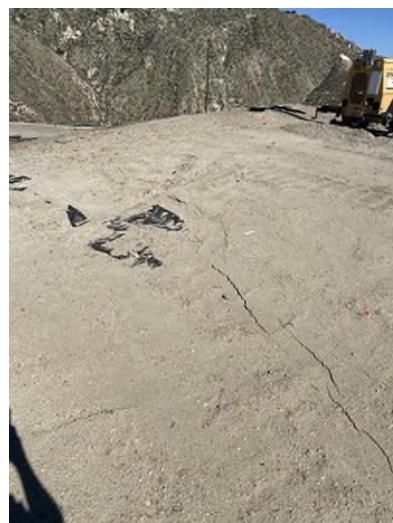
Ubicación en la Cuadrícula

146

Longitud de la grieta (en pies) o zona que contiene múltiples grietas (pies x pies)

15 pies

Compensación Horizontal (ancho)

Extra Pequeña <0.5 de ancho

Compensación Vertical (alto)

Extra pequeña <0.5" de alto

Orientación (dirección)

Norte a Sur

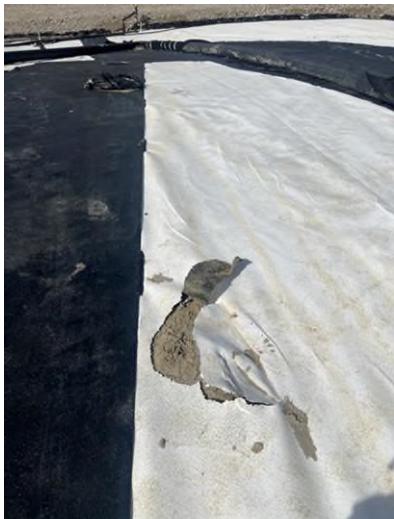
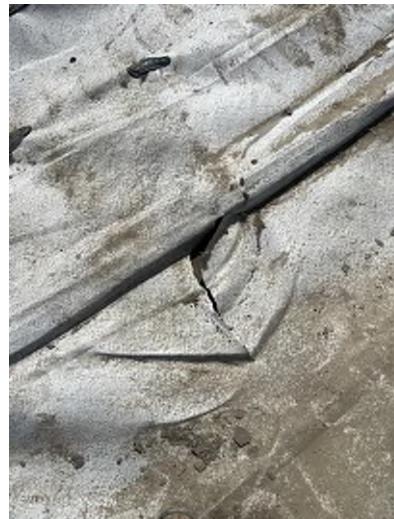
El revestimiento estaba roto en dos lugares. Los desgarros deben emparcharse y soldarse por extrusión.

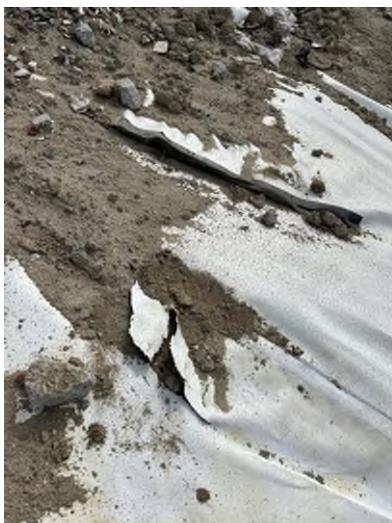
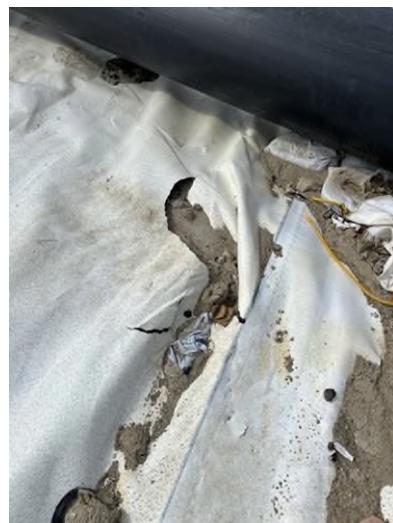
Hay cinco desgarros en la misma zona general en el revestimiento. Los desgarros deben emparcharse y soldarse por extrusión.
