**CHIQUITA CANYON**  
*Una Empresa Waste Connections*

**Ref.: Informe de Inspección Semanal de Lixiviado de Chiquita Canyon, LLC sobre  
el Orden de Depuración Estipulado (Caso No. 6177-4), Condición 27(c)**

Adjunto: Registros de Inspecciones de Lixiviados del 17 de febrero al 23 de febrero de 2025

# **4050 - Inspección de Filtraciones/Acumulaciones de Lixiviados de Chiquita**

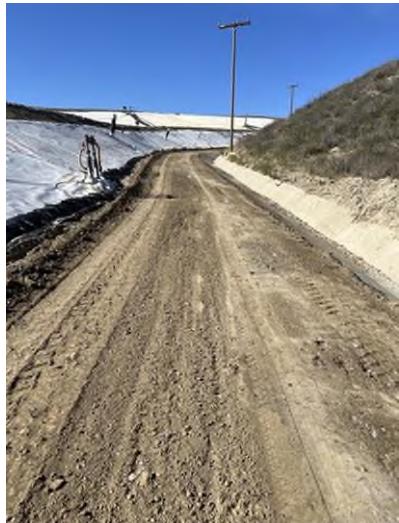
Foto 1

No

Calle perimetral del lado norte

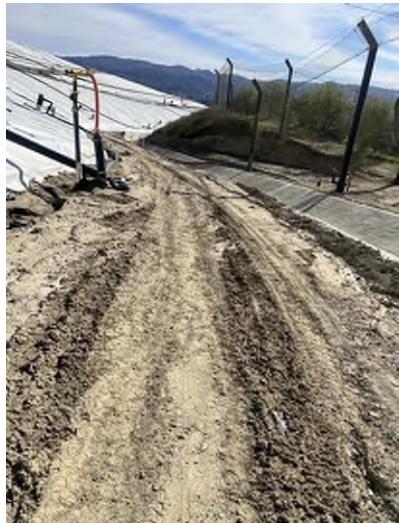
Foto 1

No

Calle perimetral del lado oeste

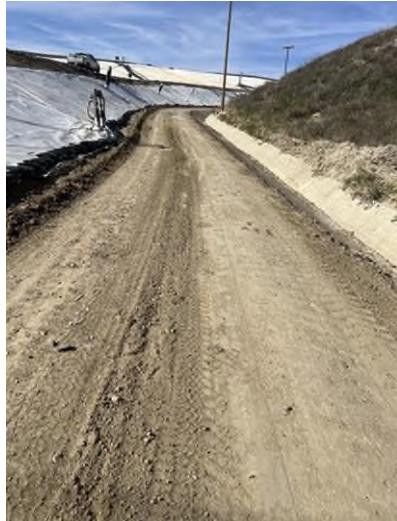
Foto 1

No

Calle perimetral del lado norte

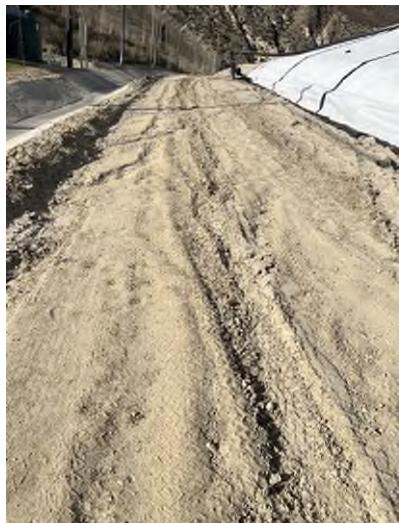
Foto 1

No

Calle perimetral del lado oeste

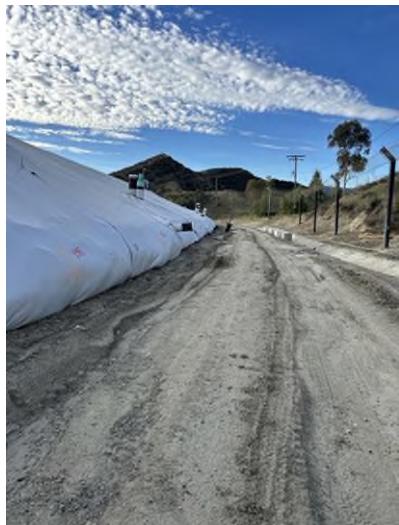
Foto 1

No

Calle perimetral del lado oeste

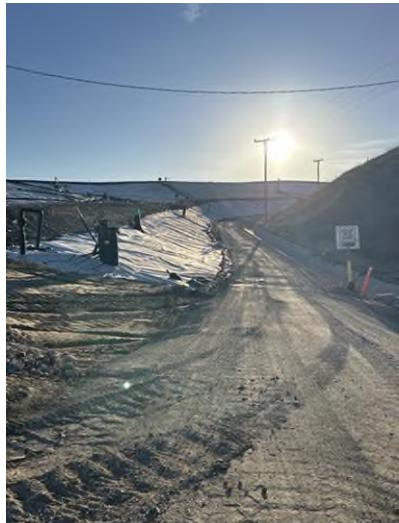
Foto 1

No

Calle perimetral del lado norte

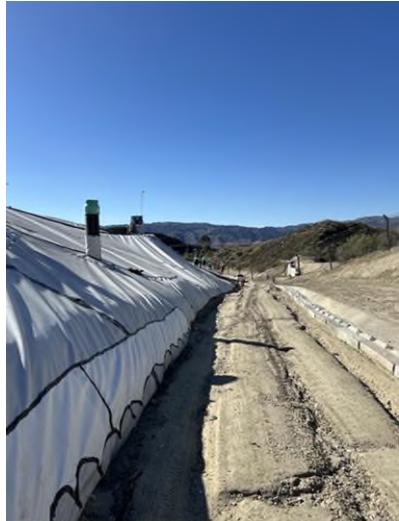
Foto 1

No

Calle perimetral del lado oeste

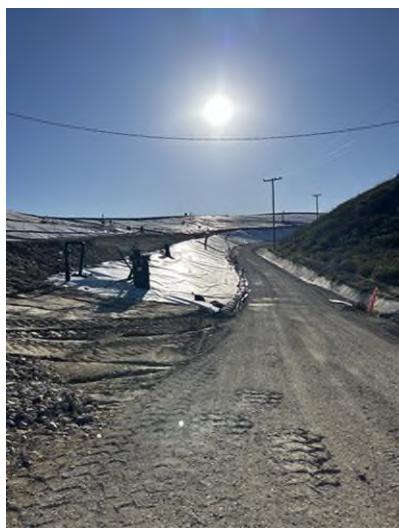
Foto 1

No

Calle perimetral del lado norte

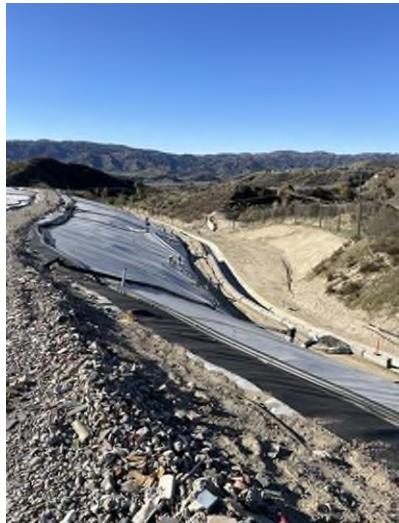
Foto 1

No

Calle perimetral del lado oeste

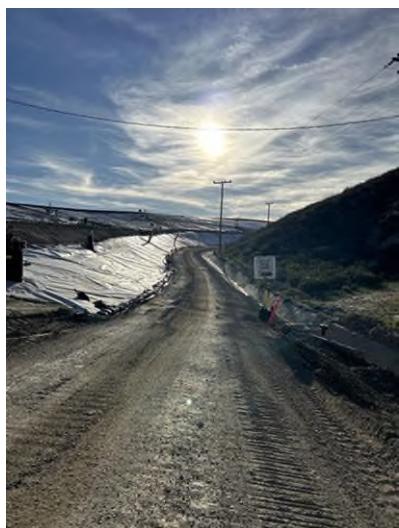
Foto 1

No

Calle perimetral del lado norte

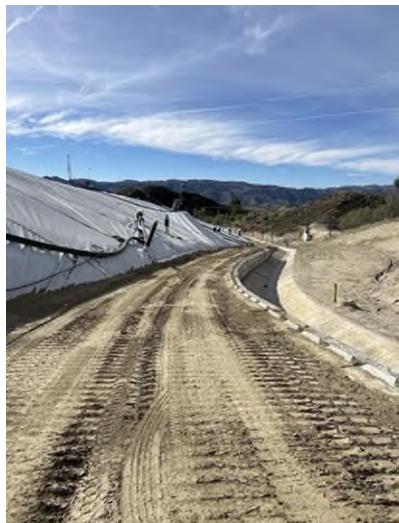
Foto 1

No

Calle perimetral del lado oeste

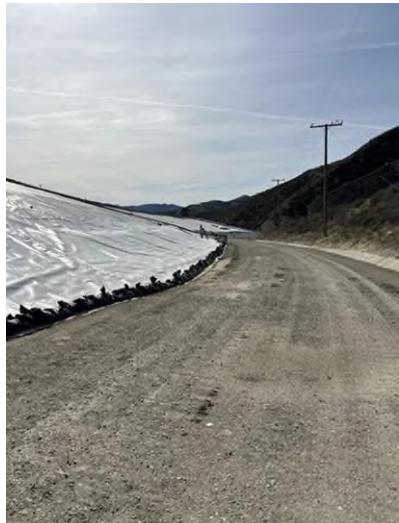
Foto 1

No

Calle perimetral del lado norte

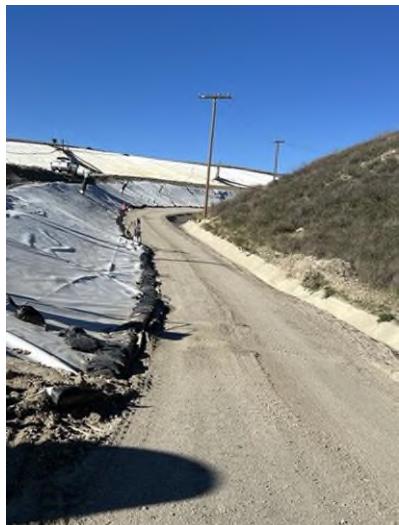
Foto 1

No

Calle perimetral del lado norte

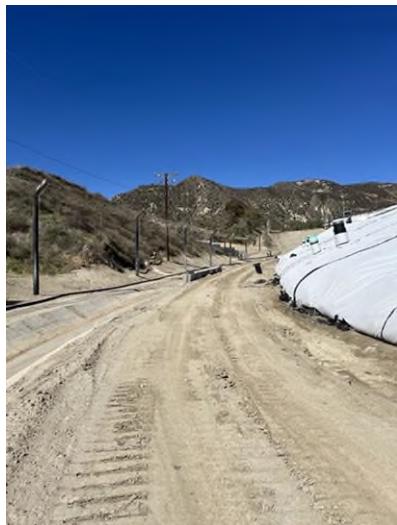
Foto 1

No

Calle perimetral del lado oeste.
