CHIQUITA CANYON
Una Empresa Waste Connections

**Ref.: Informe de Inspección Semanal de Lixiviado de Chiquita Canyon, LLC sobre
el Orden de Depuración Estipulado (Caso No. 6177-4), Condición 27(c)**

4050 - Inspección de Filtraciones/Acumulaciones de Lixiviados de Chiquita

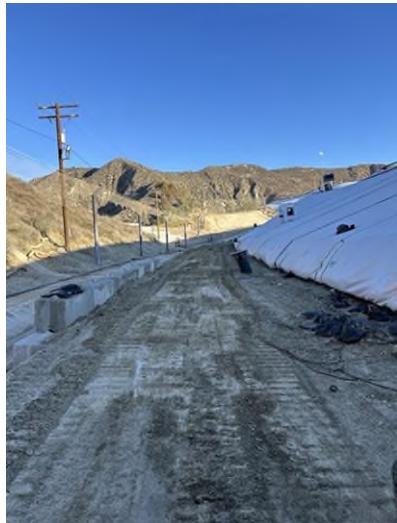
Foto 1

No

Calle perimetral del lado oeste.

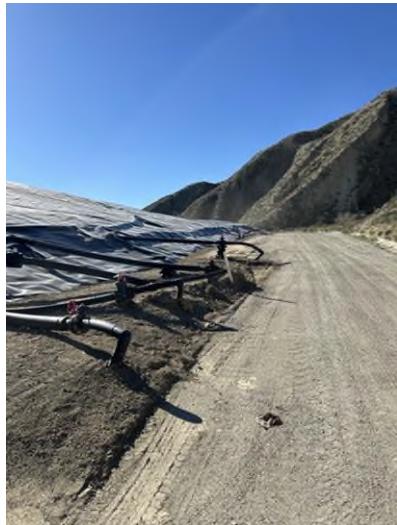
Foto 1

No

Calle perimetral del lado norte.

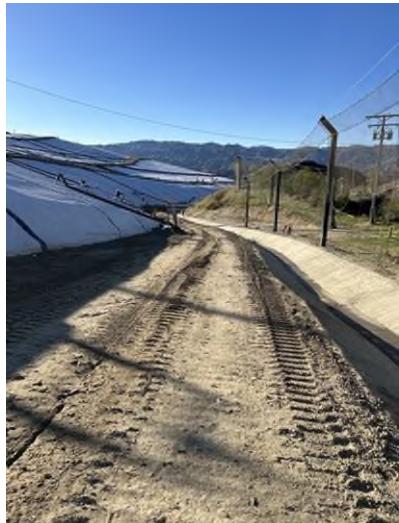
Foto 1

No

Calle perimetral del lado oeste.

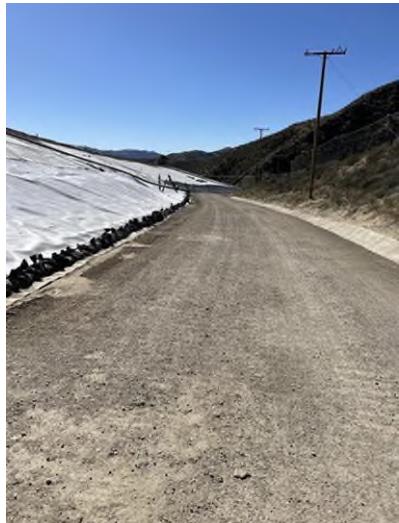
Foto 1

No

Calle perimetral del norte.

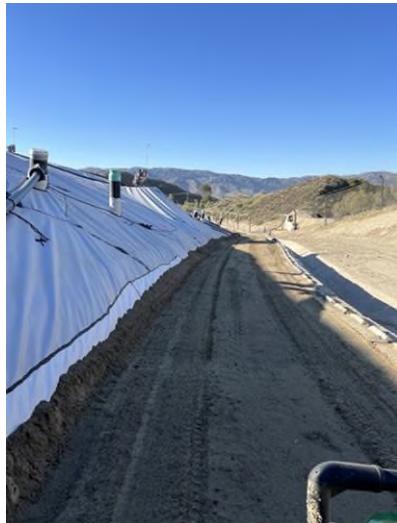
Foto 1

No

Calle perimetral del lado oeste.

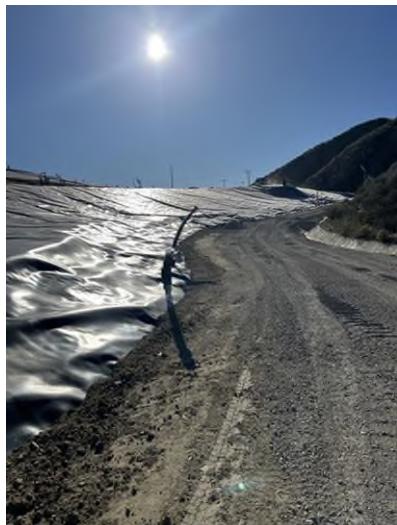
Foto 1

No

Calle perimetral del norte.

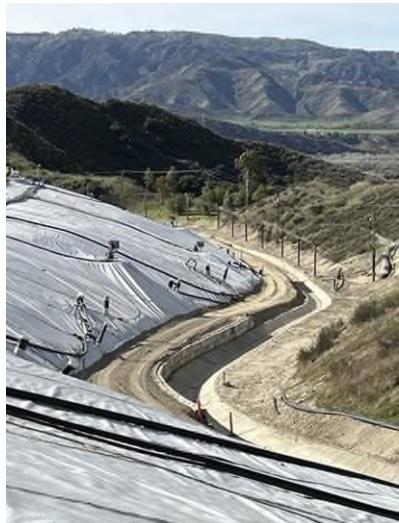
Foto 1

No

Calle perimetral del lado oeste

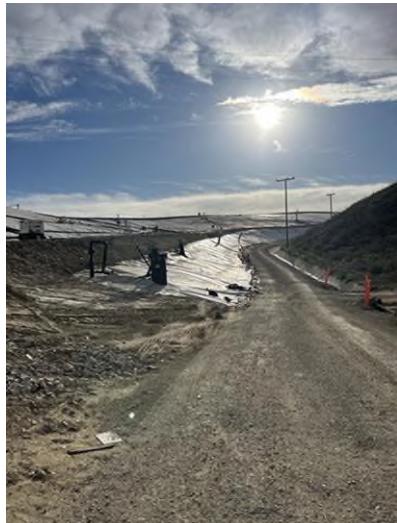
Foto 1

No

Calle perimetral del lado norte

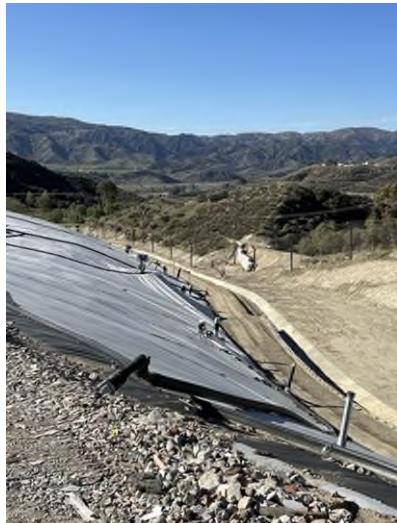
Foto 1

No

Calle perimetral del lado oeste

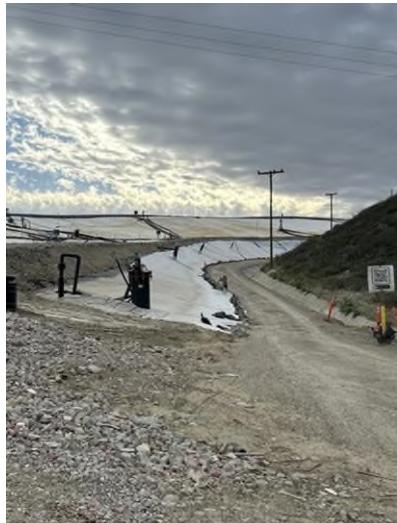
Foto 1

No

Calle perimetral del lado norte

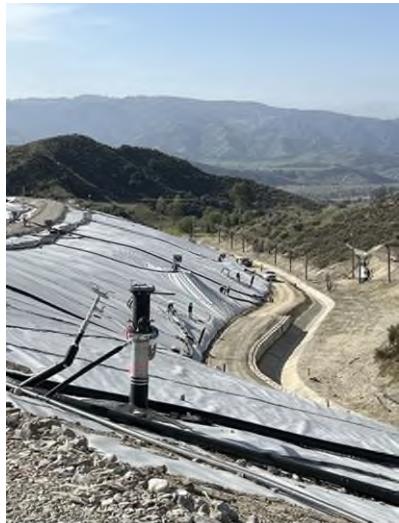
Foto 1

No

Calle perimetral del lado oeste

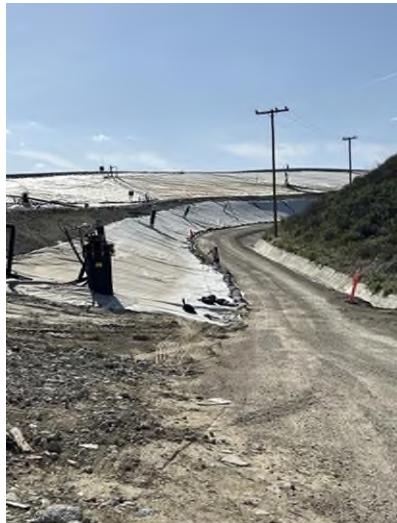
Foto 1

No

Calle perimetral del lado norte

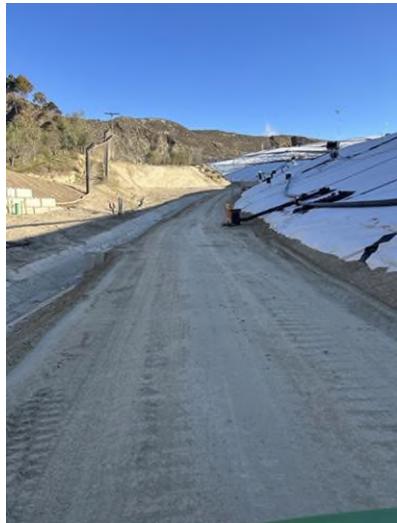
Foto 1

No

Calle perimetral del lado oeste.

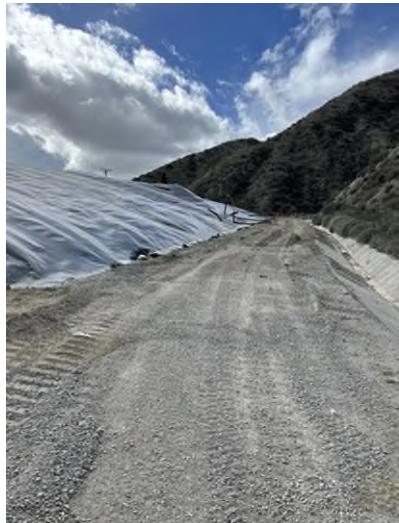
Foto 1

No

Calle perimetral del norte.
