CHIQUITA CANYON

**Ref.: Informe Semanal de Chiquita Canyon, LLC sobre la Documentación
y el Seguimiento de Problemas con las Cubiertas**

4050 - Seguimiento de Fisuras y Grietas por Tensión en la Zona de Reacción de Chiquita

4050 - Inspección de Cubiertas Geosintéticas

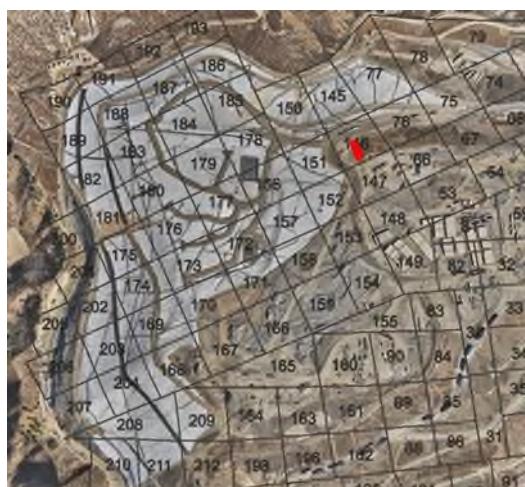
146

Utilizando la imagen adjunta, anote todas las áreas en las que los inspectores identificaron una fisura o grieta por tensión.

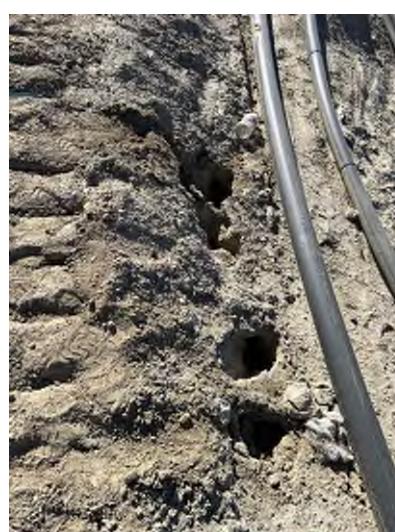
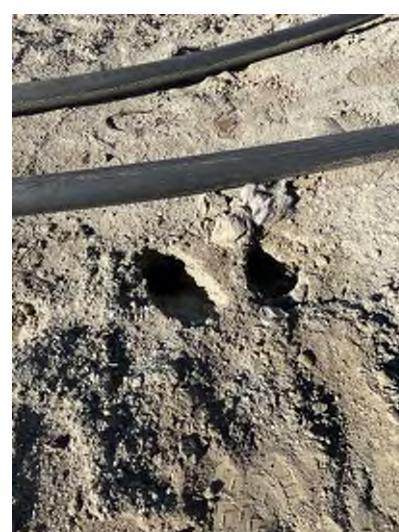
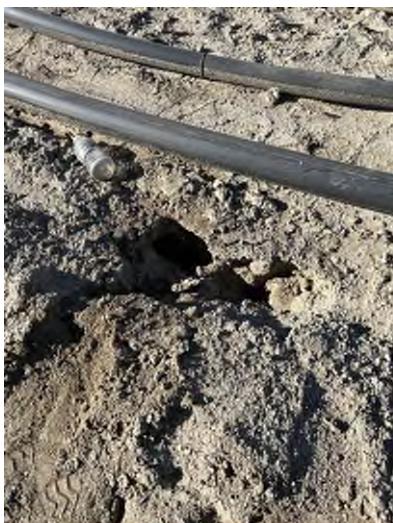
1 pie x 4 pies

Grande >4" de ancho

Pequeña 0.5-2" de alto

Noroeste a Sudeste

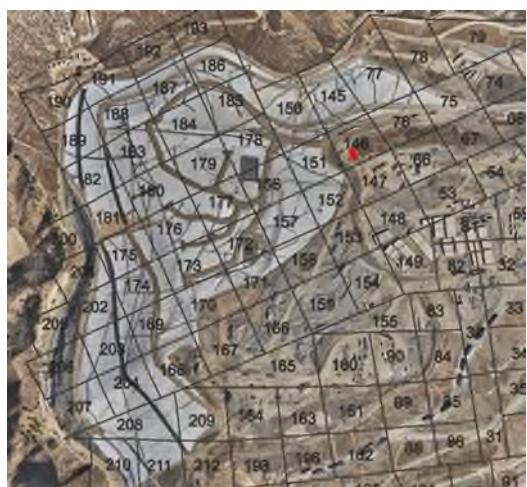
146

Utilizando la imagen adjunta, anote todas las áreas en las que los inspectores identificaron una fisura o grieta por tensión.

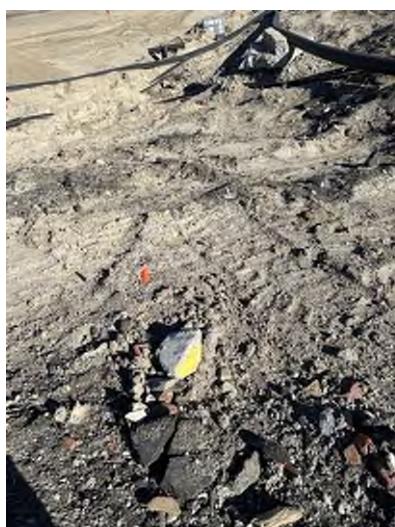
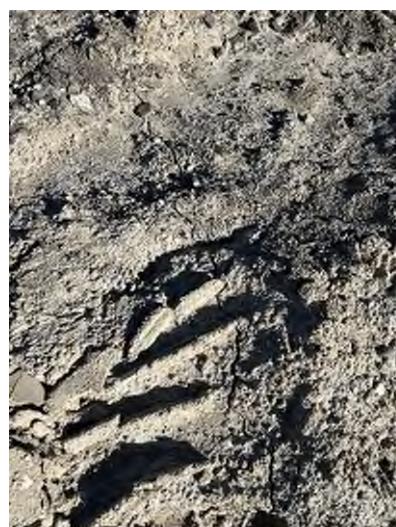
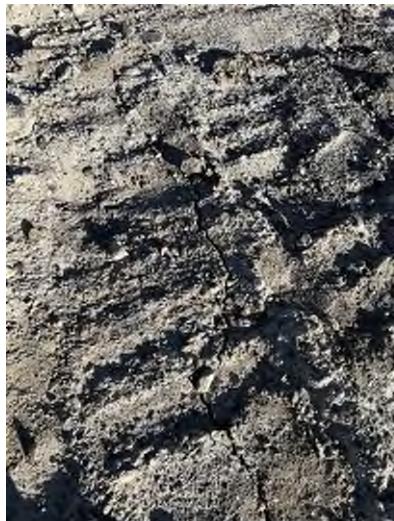
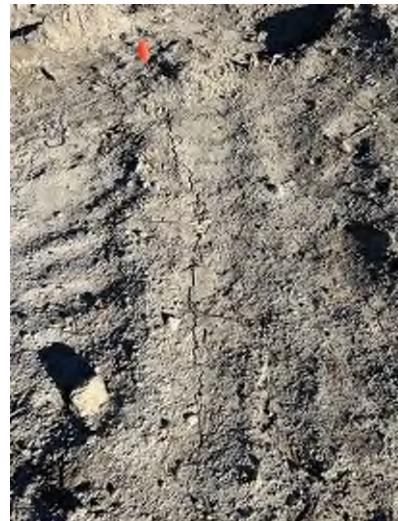
20 pies x 35 pies

Pequeña 0.5-2" de ancho

Extra pequeña <0.5" de alto

Noroeste a Sudeste

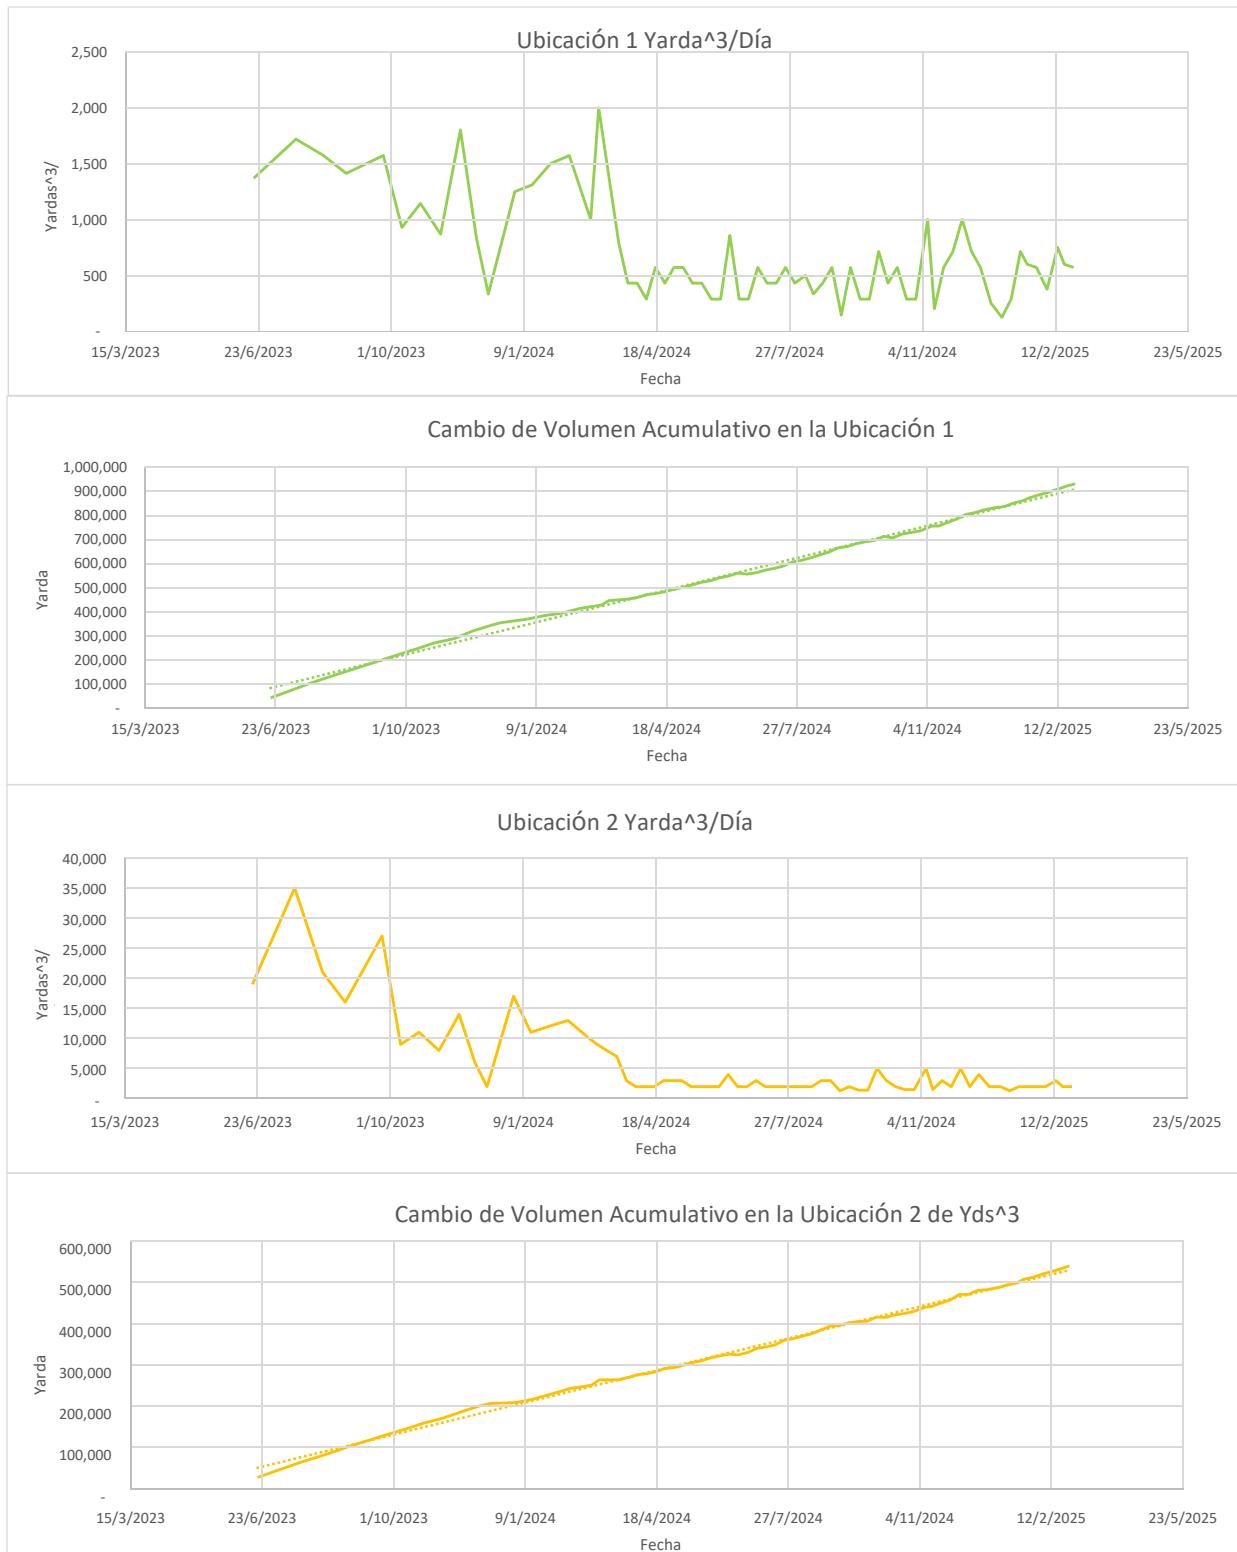
- Los cuadros de la página siguiente muestran el asentamiento en yardas cúbicas, medidas en un lugar fijo
- El mapa muestra el crecimiento del área de asentamiento entre el 14/2/2025 (en verde) y el 26/2/2025 (en rojo). Estos polígonos muestran las áreas que se asentaron más de 5 pies desde el 31/5/23; pero a medida que va aumentando el período de tiempo entre la fecha de inicio del 31/5/2023 y las nuevas fechas de los estudios, se reducirá la precisión de este mapa como indicador del asentamiento atribuido a la reacción.

- El relleno de desechos ocurrió cerca de las áreas de medición en mayo de 2023. Parte del asentamiento temprano probablemente se debe al asentamiento de desechos inicial de un nuevo relleno.

- La depresión más importante en la plataforma superior fue excluida porque los rellenos de tierra usados para evitar el encharcamiento distorsionarían las tendencias del asentamiento debido a que esas áreas aparecen como relleno y no como asentamiento.

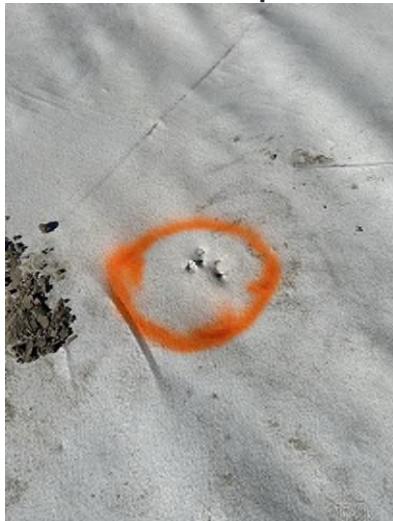
Foto 1

Dos pequeños orificios lado a lado en la cuadrícula 156 que deben soldarse por extrusión.
