10 de marzo de 2025

Sr. Steve Cassulo
Vertedero de Chiquita Canyon
29201 Henry Mayo Drive
Castaic, California 91384

**RESUMEN DEL MONITOREO DE FISURAS Y GRIETAS POR TENSIÓN EN EL VERTEDERO DE CHIQUITA CANYON DE FEBRERO DE 2025
CASTAIC, CALIFORNIA**

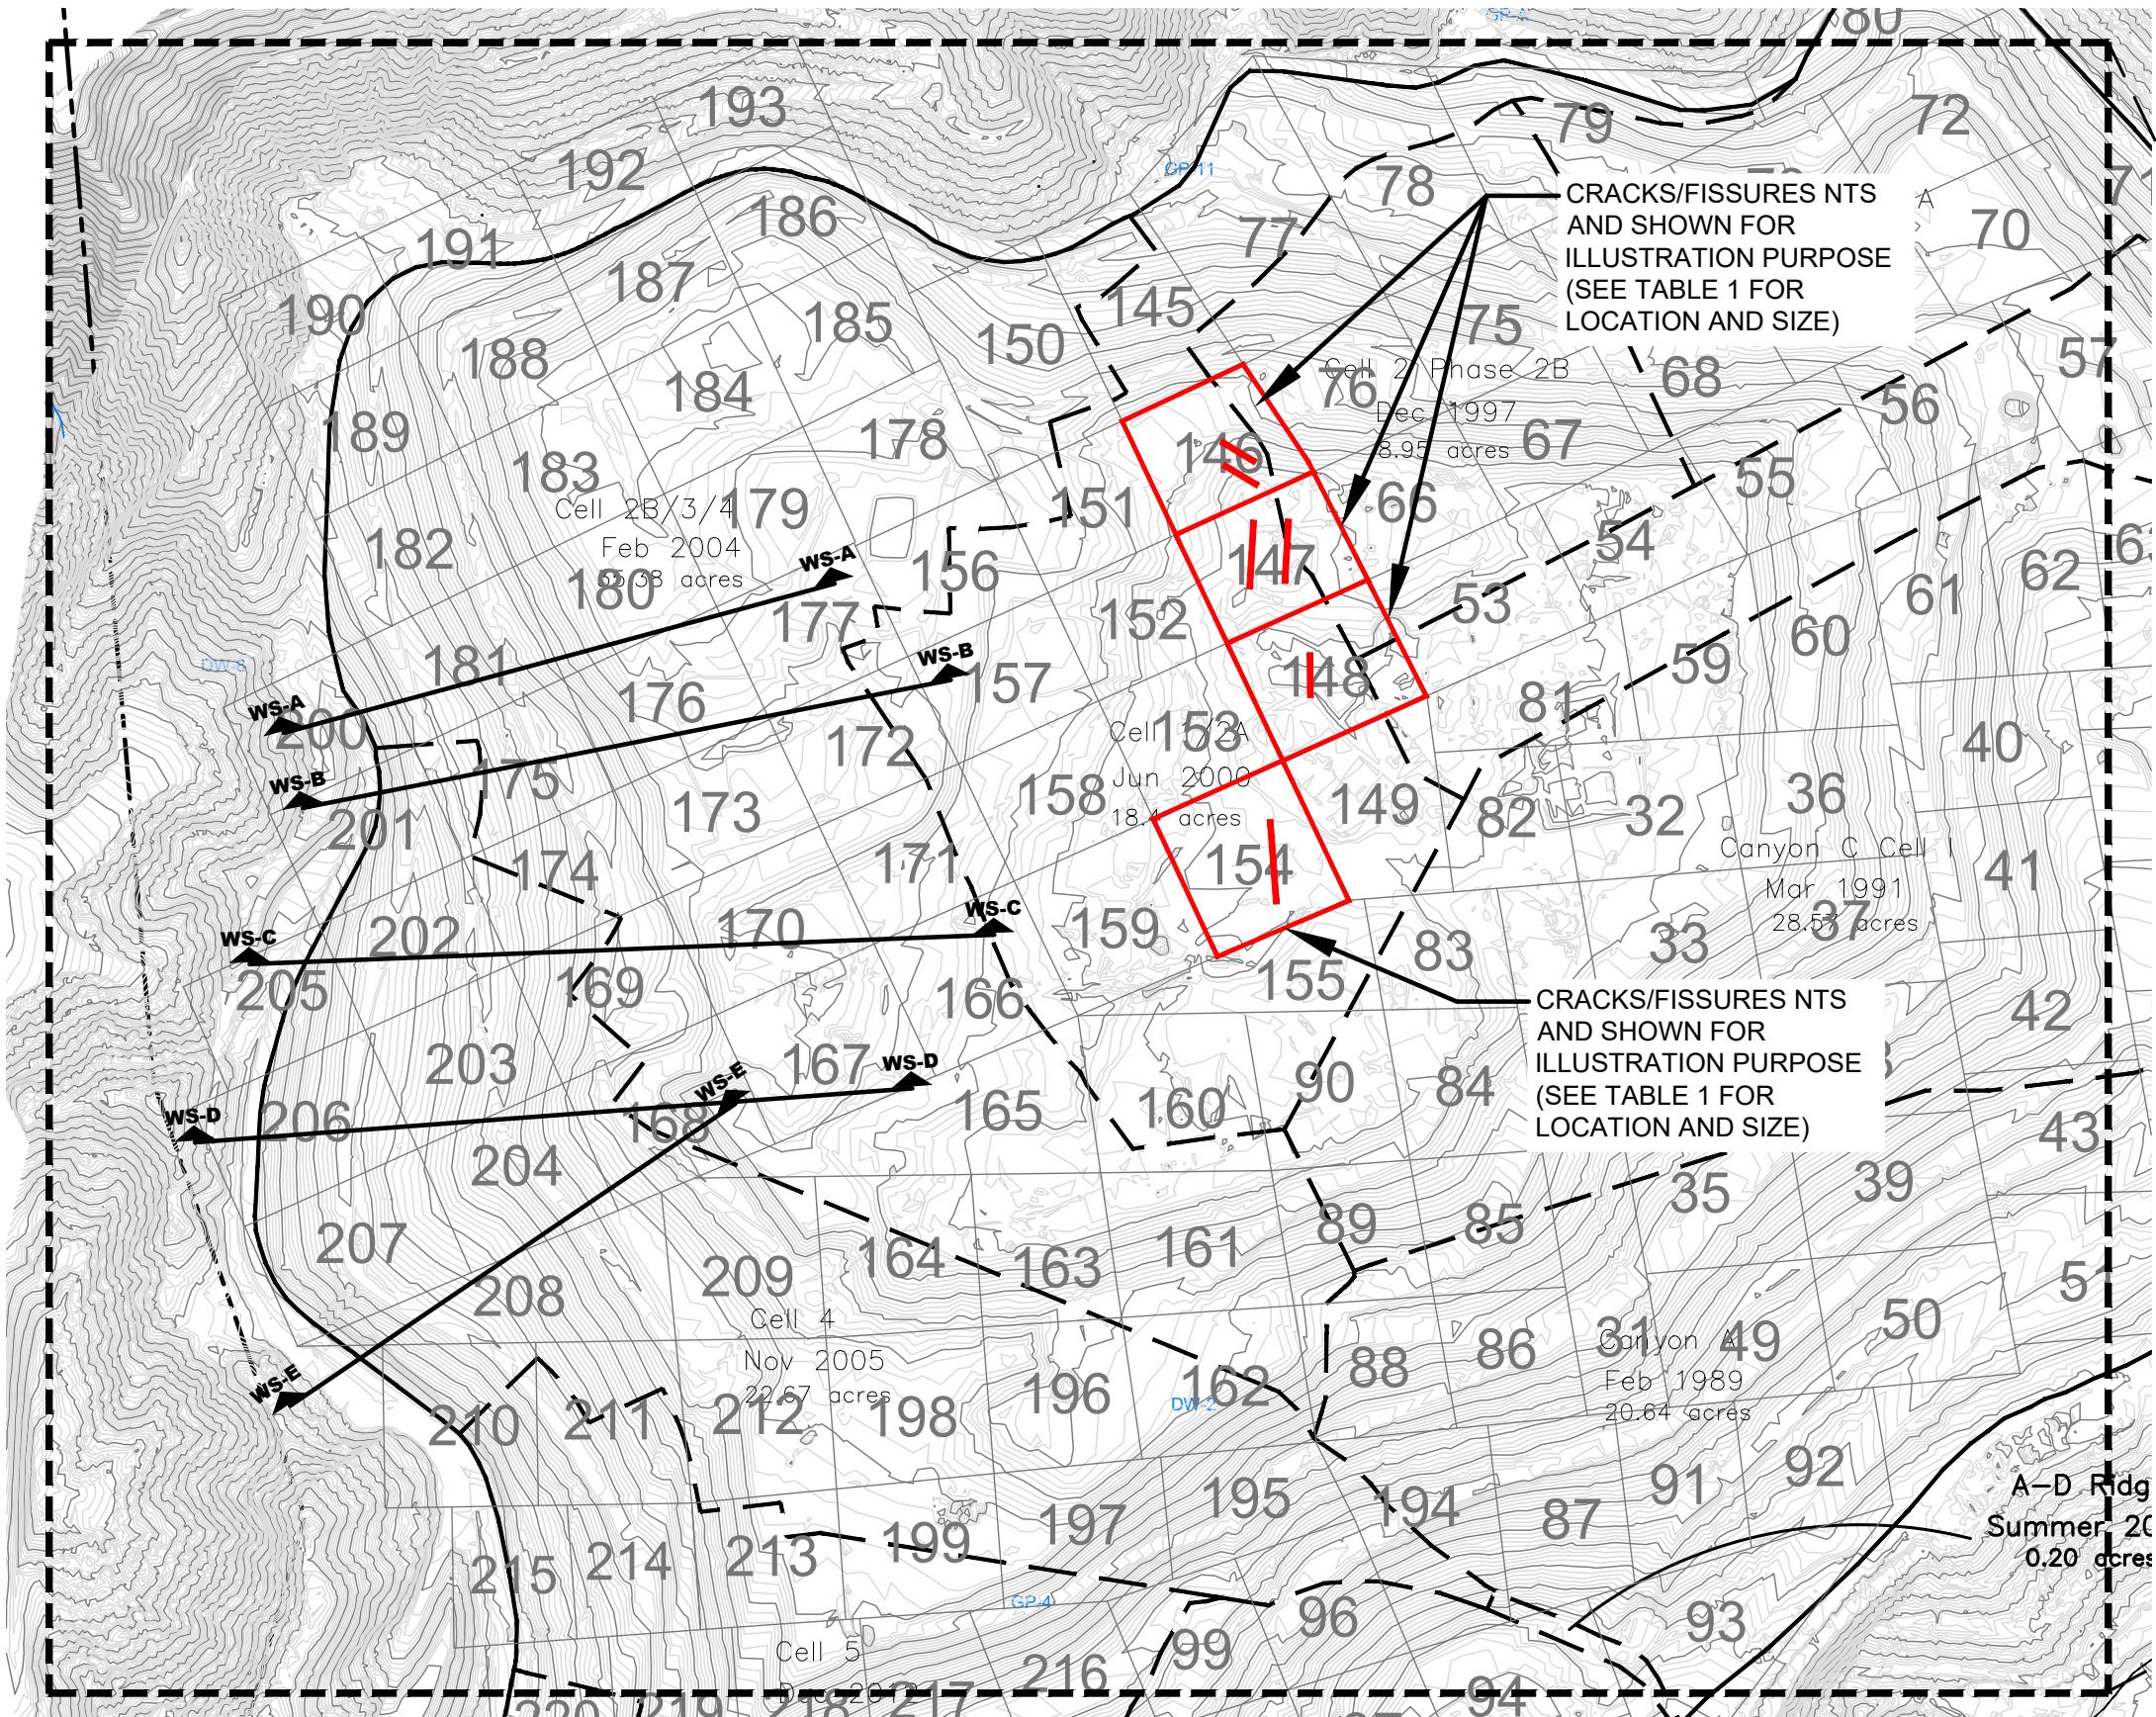
FEBRUARY 2025 MONITORING SUMMARY CHIQUITA CANYON LANDFILL COUNTY OF LOS ANGELES, CA	FIG NO. 01
MONITORING GRID	PROJECT NO. RM22.1077

Todas estas grietas se repararon colocando tierra y pasando el tractor oruga sobre la grieta. Las ubicaciones de las cuadrículas y las orientaciones relativas de las grietas identificadas arriba se muestran en la Figura 1. Las ubicaciones de estas grietas en la cubierta superior del vertedero y las orientaciones de las grietas indican que probablemente estaban asociadas a un asentamiento y no a inestabilidad de la pendiente.

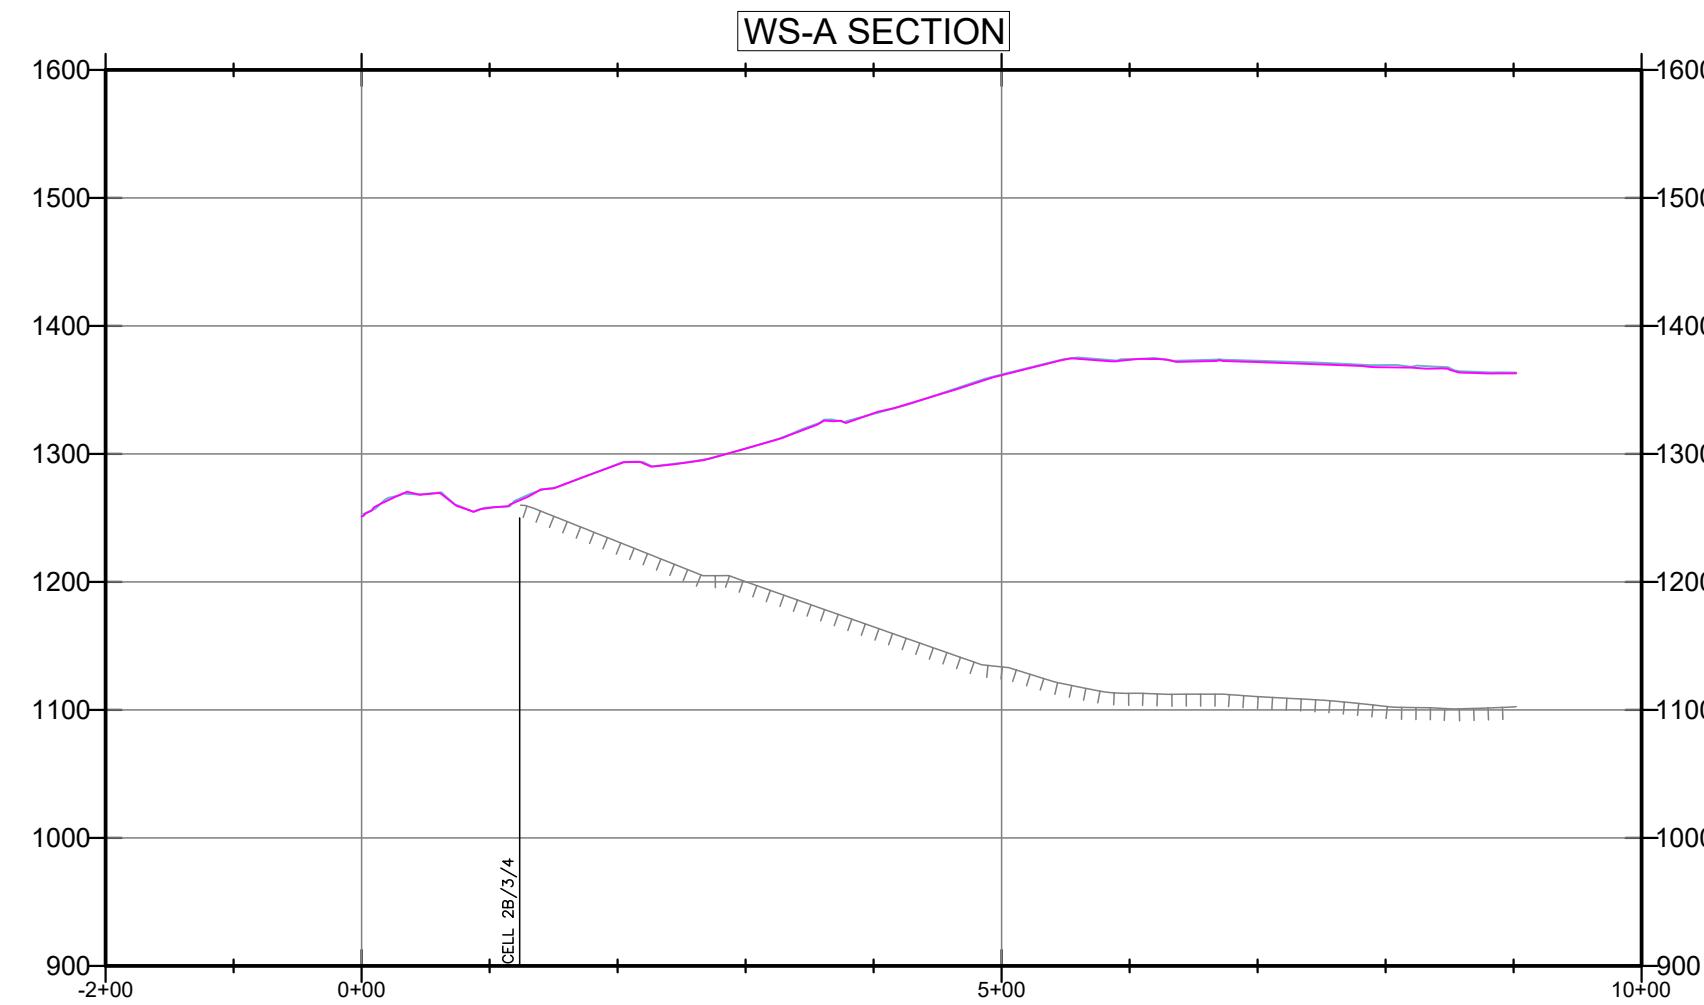
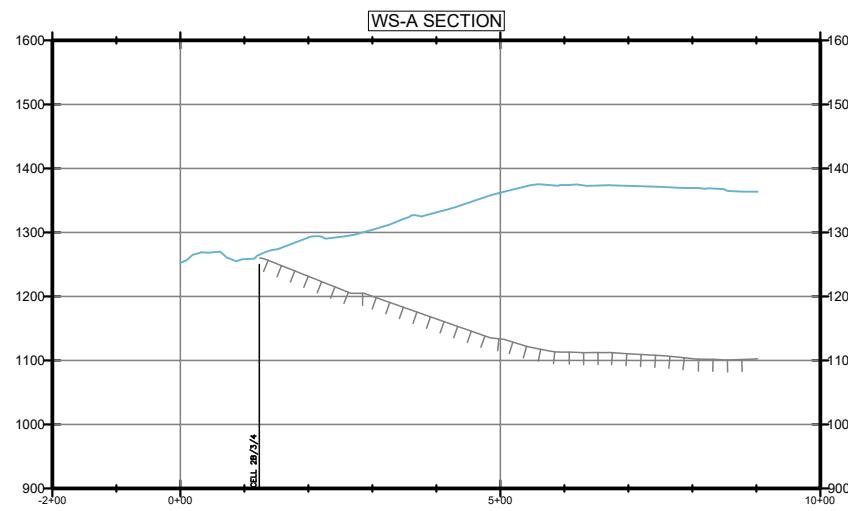
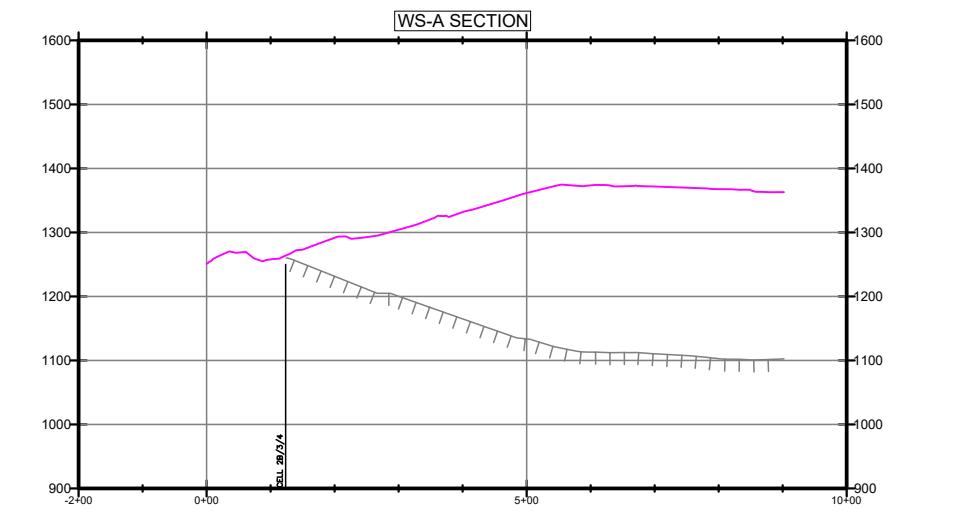
FIGURE 2A

Los cortes transversales que comparan la topografía del 29 de enero de 2025 y del 26 de febrero de 2025 se muestran en las Figuras 2A a 2E. Las ubicaciones de los cortes transversales se muestran en la Figura 1. Estas secciones no muestran diferencias significativas en la pendiente entre los perfiles de enero de 2025 y febrero de 2025 y no hay evidencia de deformación que indique inestabilidad, lo cual es consistente con las observaciones diarias en el sitio arriba descritas y con la información resumida en las Tablas 1 y 2.
