**Ref.: Informe de Inspección Semanal de Lixiviado de Chiquita Canyon, LLC  
sobre el Orden de Depuración Estipulado (Caso No. 6177-4), Condición 27(c)**

Adjunto: Registros de Inspecciones de Lixiviados del 3 de marzo al 9 de marzo de 2025

# **4050 - Inspección de Filtraciones/Acumulaciones de Lixiviados de Chiquita**

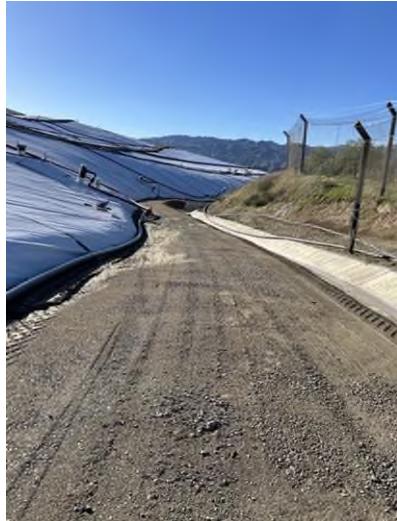
Foto 1

No

Calle perimetral del lado oeste.

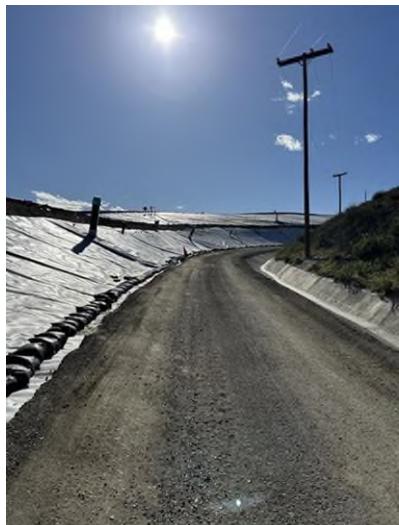
Foto 1

No

Calle perimetral del norte.

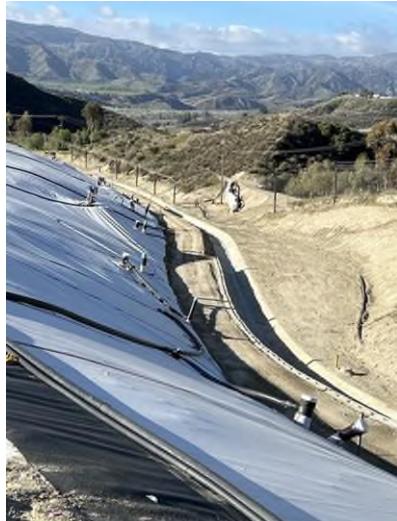
Foto 1

No

Calle perimetral del lado oeste desde la calle del banco.

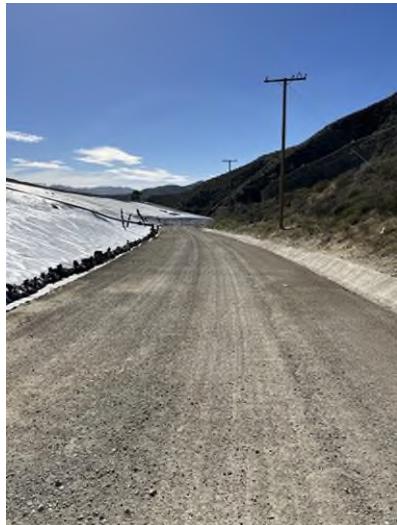
Foto 1

No

Calle perimetral del norte.

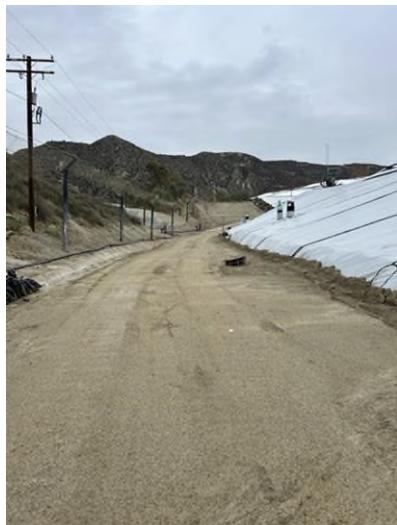
Foto 1

No

Calle perimetral del lado oeste.

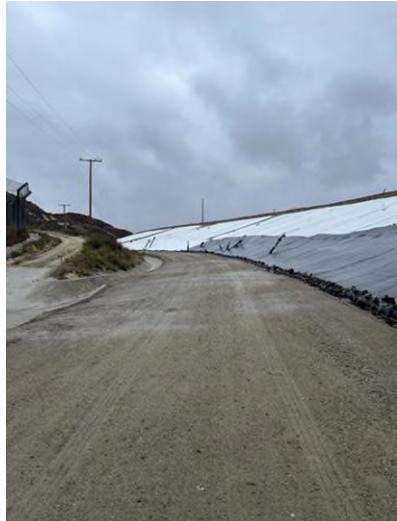
Foto 1

No

Calle perimetral del norte.

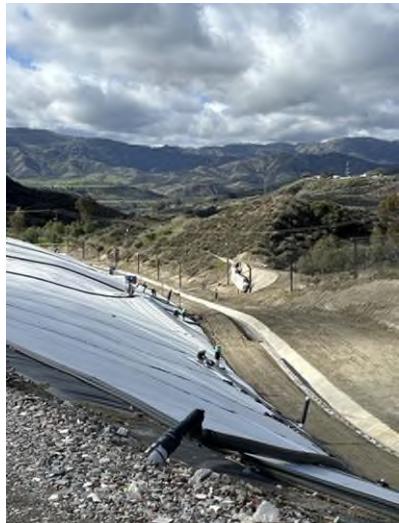
Foto 1

No

Calle perimetral del lado oeste

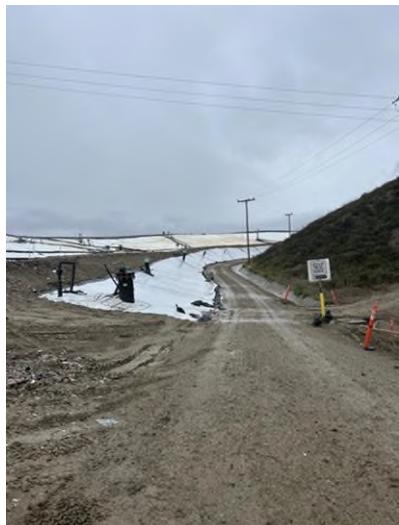
Foto 1

No

Calle perimetral del lado norte

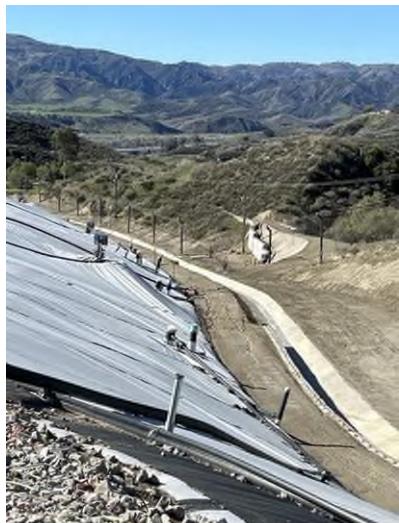
Foto 1

No

Calle perimetral del lado oeste

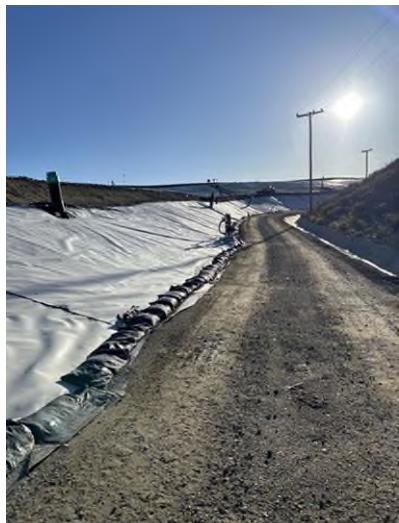
Foto 1

No

Calle perimetral del lado norte

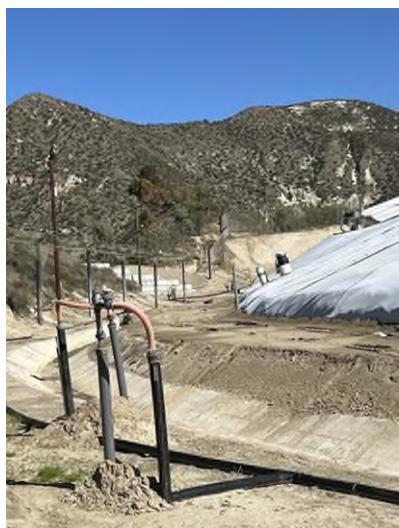
Foto 1

No

Calle perimetral del lado oeste

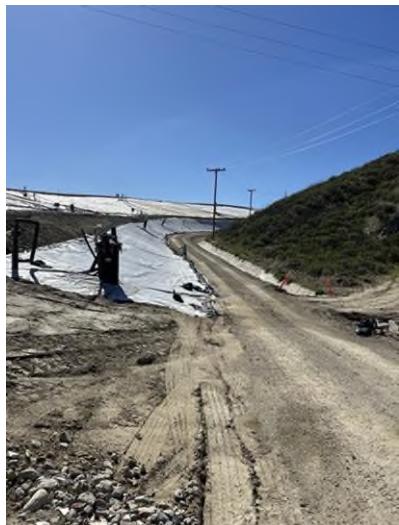
Foto 1

No

Calle perimetral del lado norte

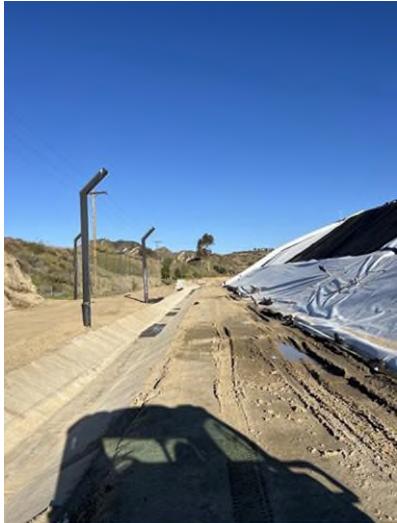
Foto 1

No

Calle perimetral del norte.

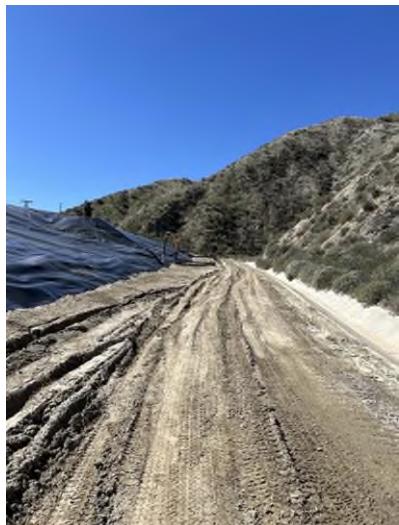
Foto 1

No

Calle perimetral del norte.
