# CHIQUITA CANYON

**Ref.: Informe Semanal de Chiquita Canyon, LLC sobre la Documentación  
y el Seguimiento de Problemas con las Cubiertas y Resumen Mensual**

# **4050 - Seguimiento de Fisuras y Grietas por Tensión en la Zona de Reacción de Chiquita**

# 4050 - Inspección de Cubiertas Geosintéticas

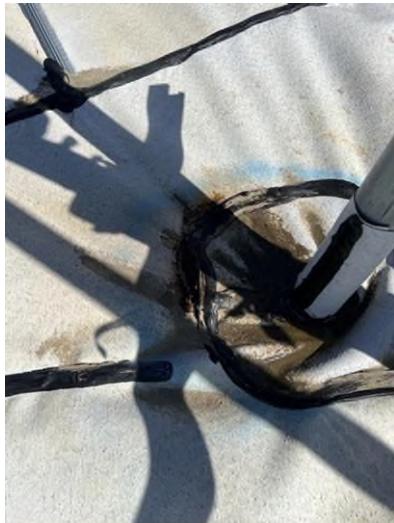
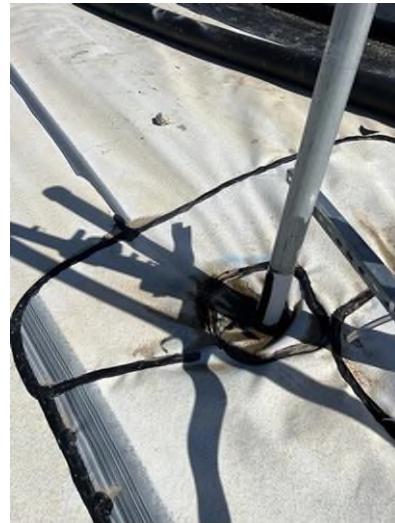
Desgarro de 4 pulgadas en el revestimiento de la cuadrícula 185. Debe emparcharse y soldarse por extrusión.
