CHIQUITA CANYON
Una Empresa Waste Connections

**Ref.: Informe de Inspección Semanal de Lixiviado de Chiquita Canyon, LLC
sobre el Orden de Depuración Estipulado (Caso No. 6177-4), Condición 27(c)**

Adjunto: Registros de Inspecciones de Lixiviados del 10 de marzo al 16 de marzo de 2025

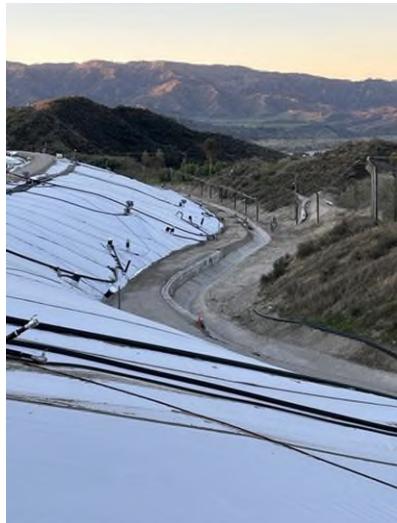
Foto 1

No

Calle perimetral del lado oeste.

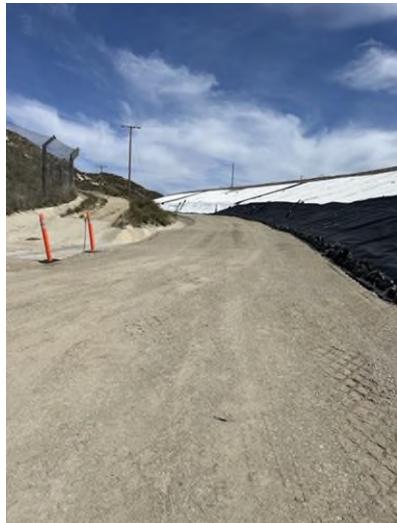
Foto 1

No

Calle perimetral del norte.

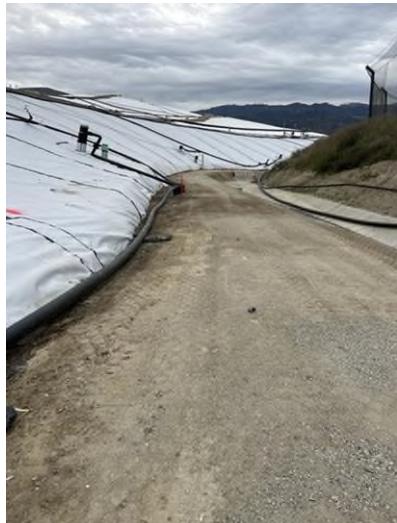
Foto 1

No

Calle perimetral del lado oeste.

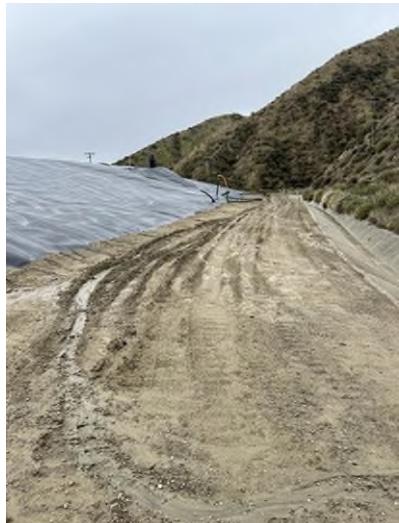
Foto 1

No

Calle perimetral del norte.

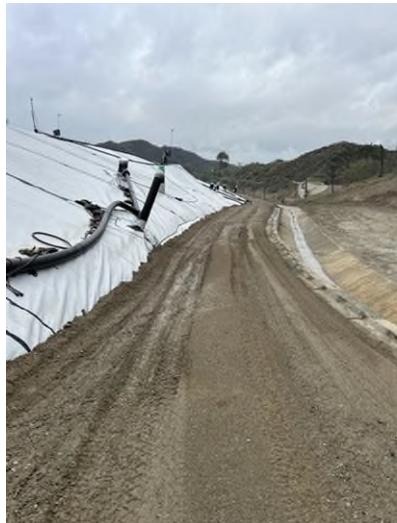
Foto 1

No

Calle perimetral del lado oeste.

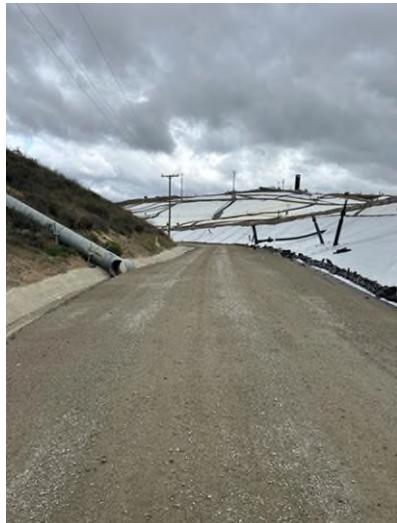
Foto 1

No

Calle perimetral del norte.

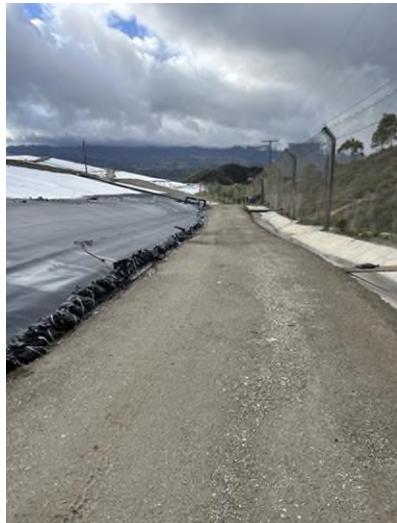
Foto 1

No

Calle perimetral del lado oeste.

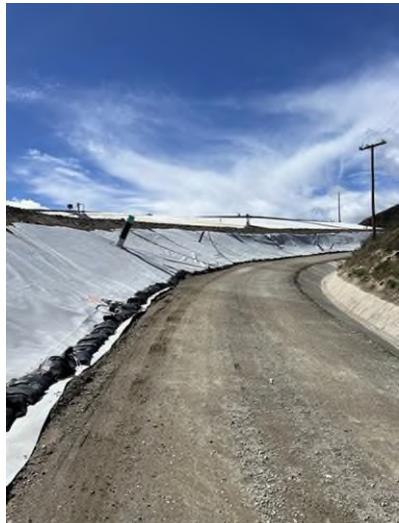
Foto 1

No

Calle perimetral del norte.

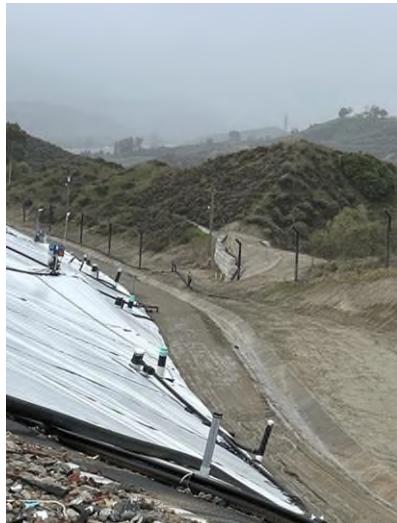
Foto 1

No

Calle perimetral del lado oeste

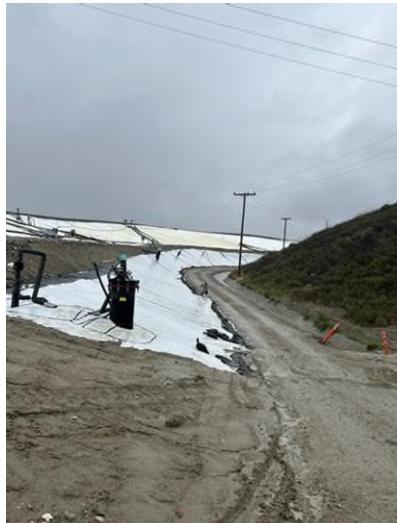
Foto 1

No

Calle perimetral del lado norte

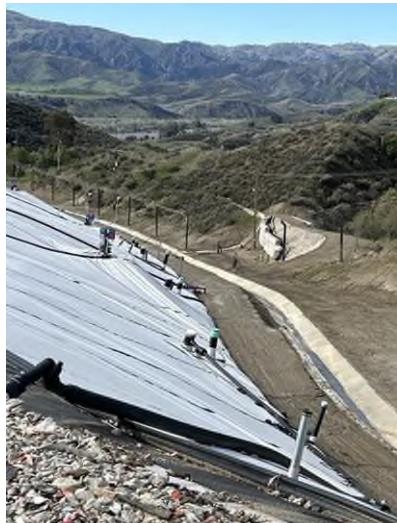
Foto 1

No

Calle perimetral del lado oeste

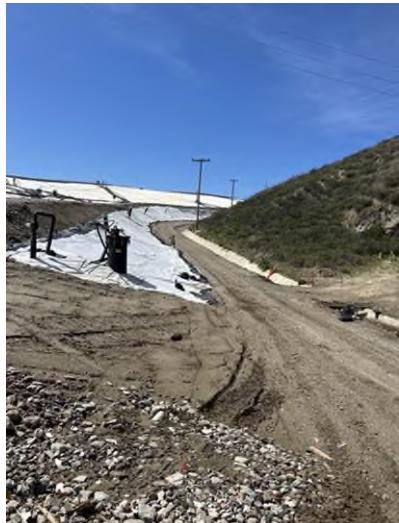
Foto 1

No

Calle perimetral del lado norte

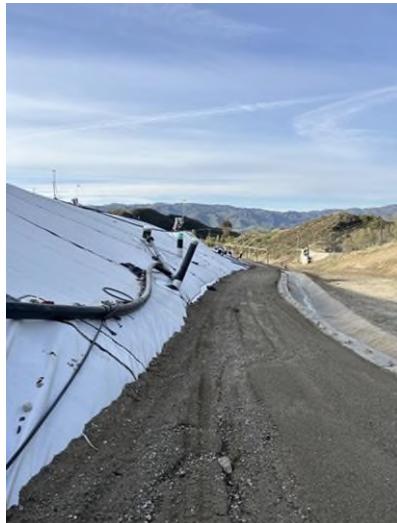
Foto 1

No

Calle perimetral del lado oeste.

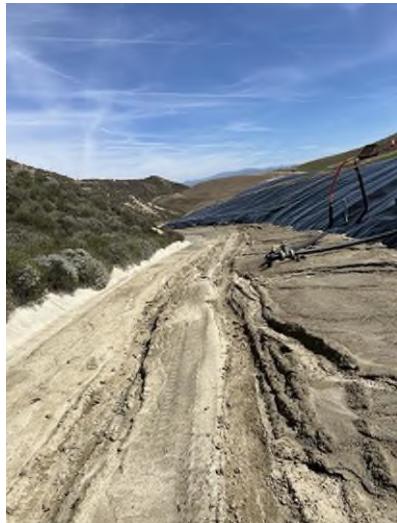
Foto 1

No

Calle perimetral del norte.
