# CHIQUITA CANYON

**Ref.: Informe Semanal de Chiquita Canyon, LLC sobre la Documentación  
y el Seguimiento de Problemas con las Cubiertas**

# **4050 - Seguimiento de Fisuras y Grietas por Tensión en la Zona de Reacción de Chiquita**

# 4050 - Inspección de Cubiertas Geosintéticas

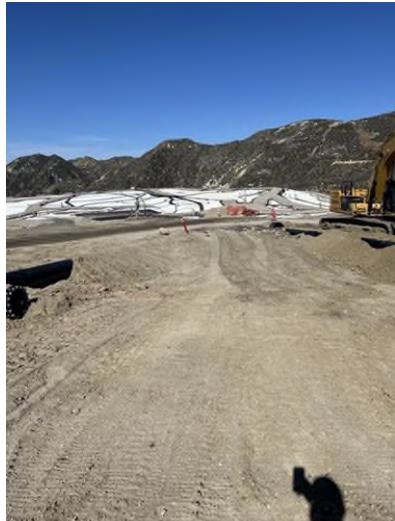
Foto 1

No

Cuadrícula 147

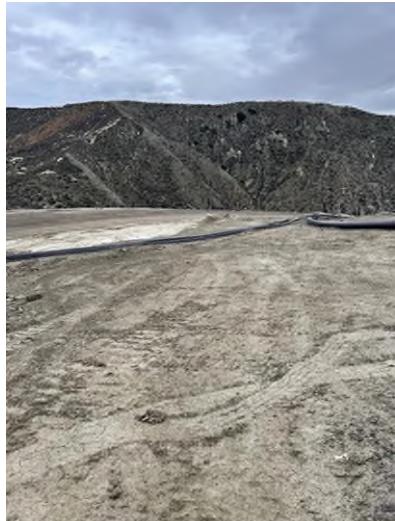
Foto 1

No

Cuadrícula 146

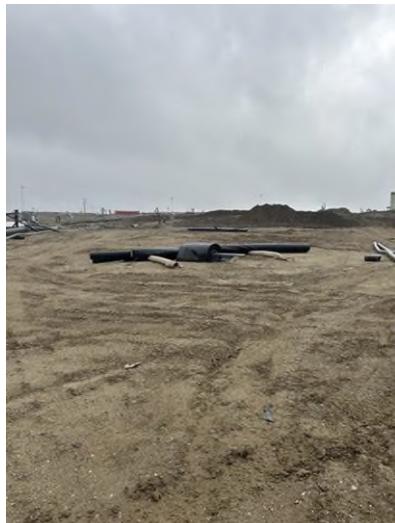
Foto 1

No

Cuadrícula 170/171

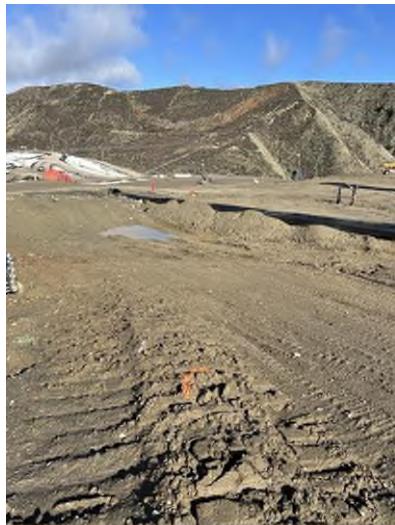
Foto 1

No

Cuadrícula 147

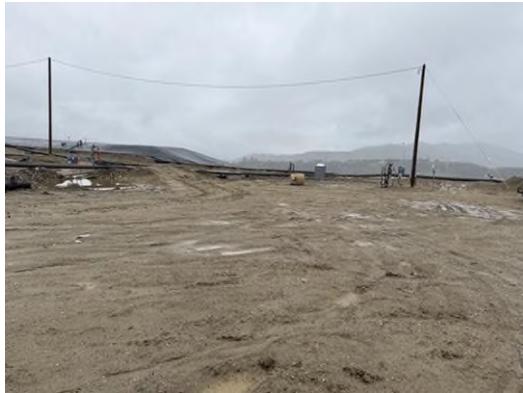
Foto 1

No

Cuadrícula 170

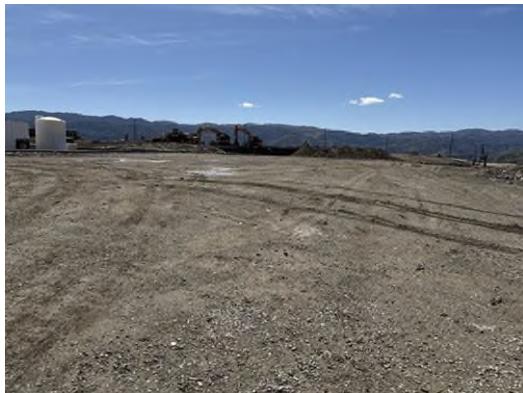
Foto 1

No

Cuadrícula 153

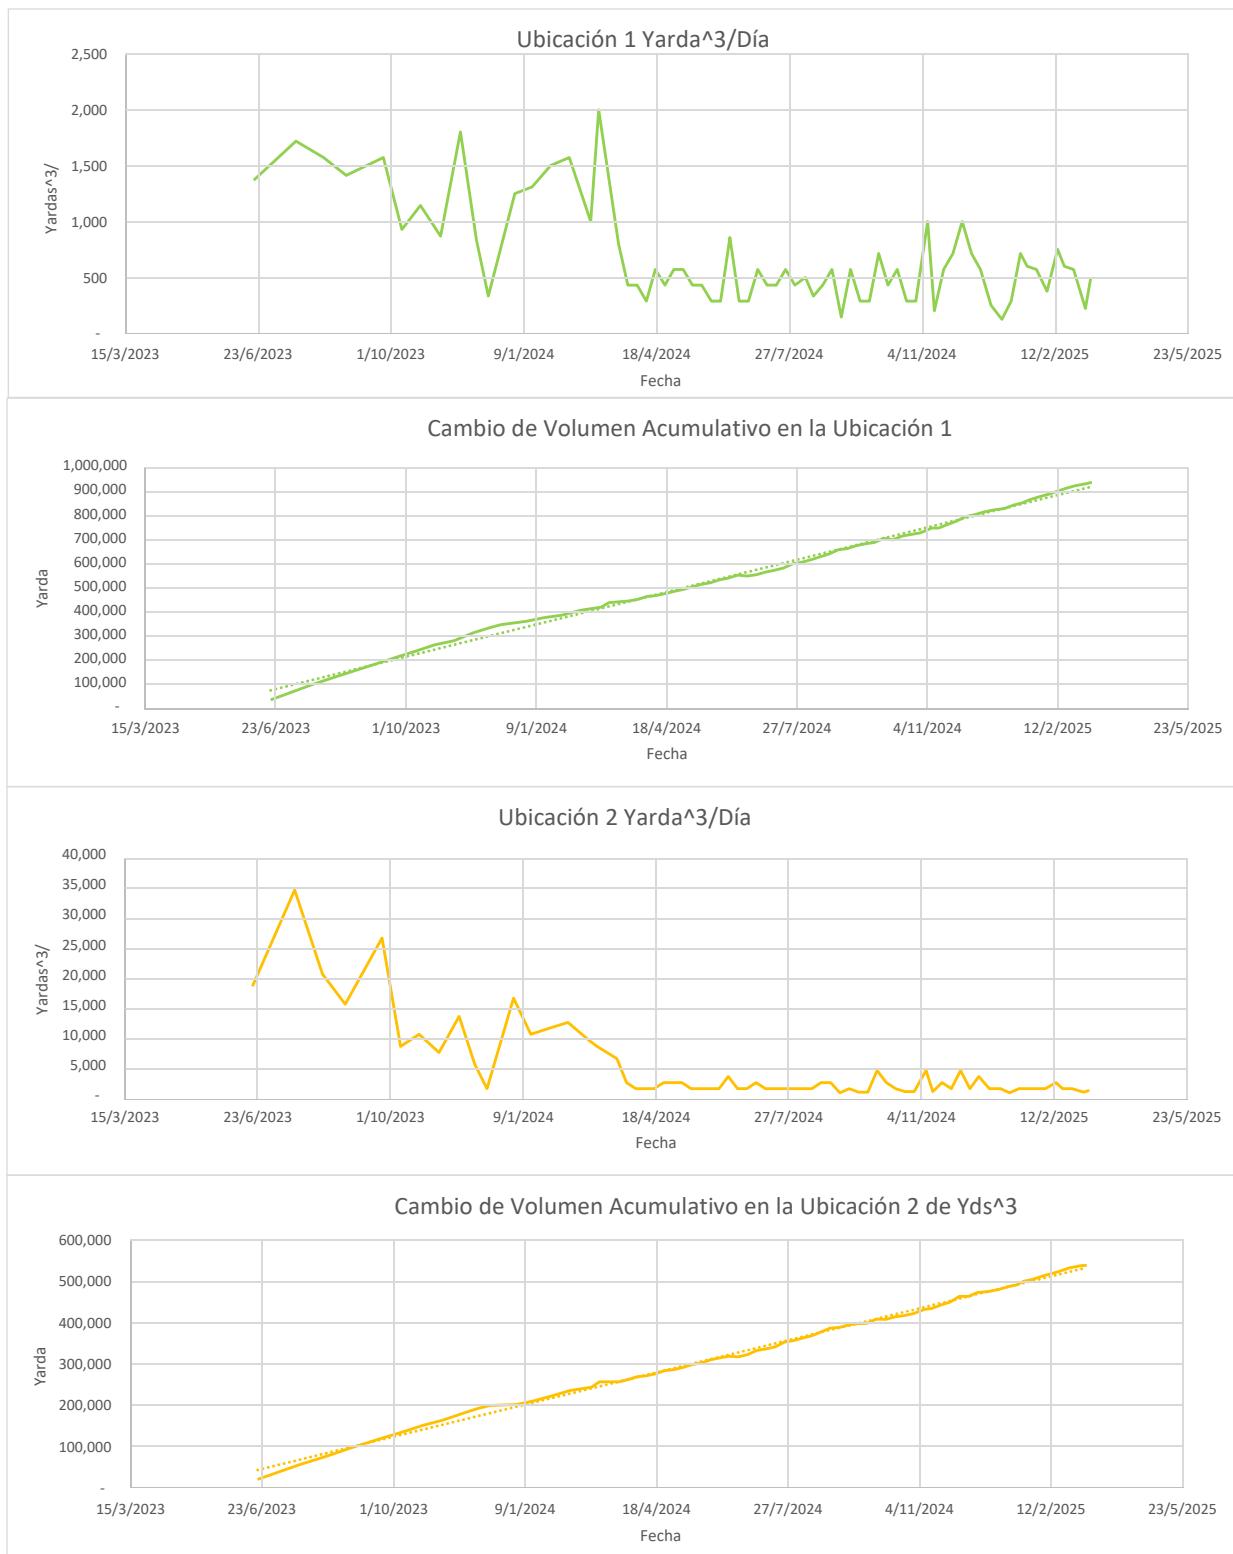
- Los cuadros de la página siguiente muestran el asentamiento en yardas cúbicas, medidas en un lugar fijo
- El mapa muestra el crecimiento del área de asentamiento entre el 26/2/2025 (en verde) y el 11/3/2025 (en rojo). Estos polígonos muestran las áreas que se asentaron más de 5 pies desde el 31/5/23; pero a medida que va aumentando el período de tiempo entre la fecha de inicio del 31/05/2023 y las nuevas fechas de los estudios, se reducirá la precisión de este mapa como indicador del asentamiento atribuido a la reacción.
