CHIQUITA CANYON
Una Empresa Waste Connections

**Ref.: Informe de Inspección Semanal de Lixiviado de Chiquita Canyon, LLC sobre
el Orden de Depuración Estipulado (Caso No. 6177-4), Condición 27(c)**

Adjunto: Registros de Inspecciones de Lixiviados del 17 de marzo al 23 de marzo de 2025

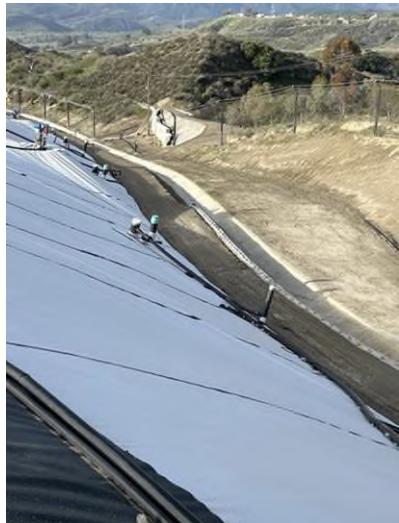
Foto 1

No

Calle perimetral del lado oeste.

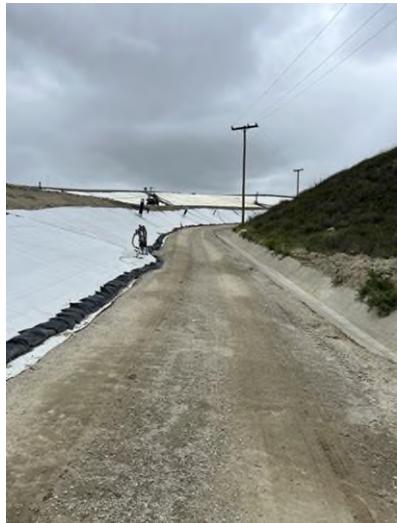
Foto 1

No

Calle perimetral del norte.

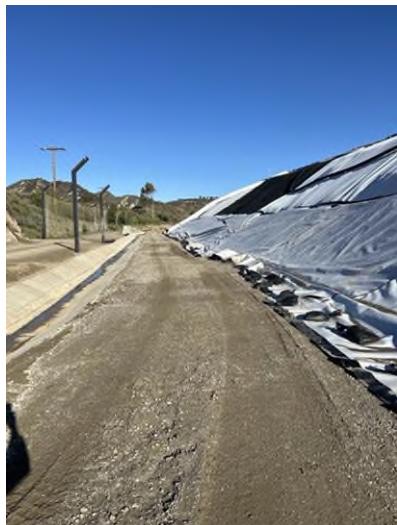
Foto 1

No

Calle perimetral del lado oeste.

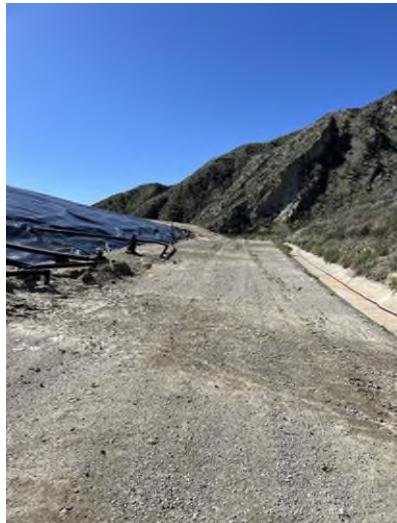
Foto 1

No

Calle perimetral del norte.

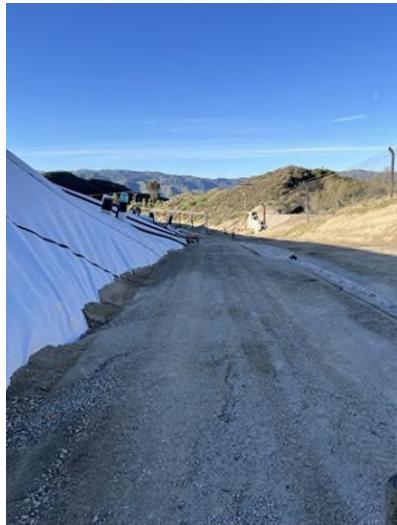
Foto 1

No

Calle perimetral del lado oeste.

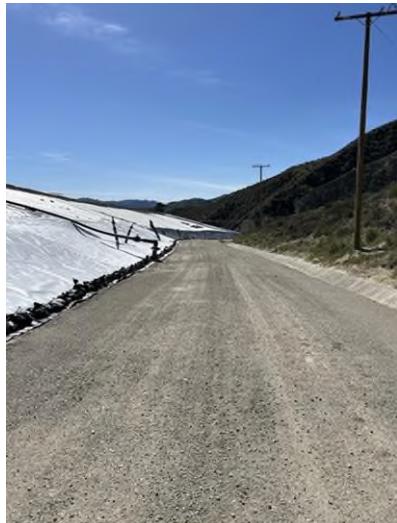
Foto 1

No

Calle perimetral del norte.

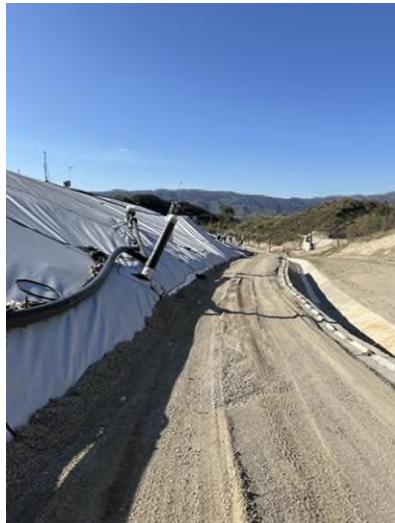
Foto 1

No

Calle perimetral del lado oeste

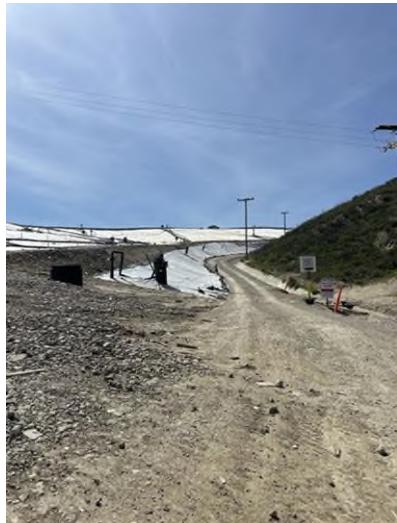
Foto 1

No

Calle perimetral del lado norte

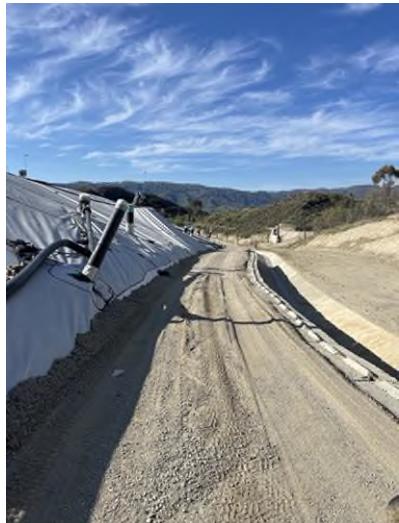
Foto 1

No

Calle perimetral del lado oeste

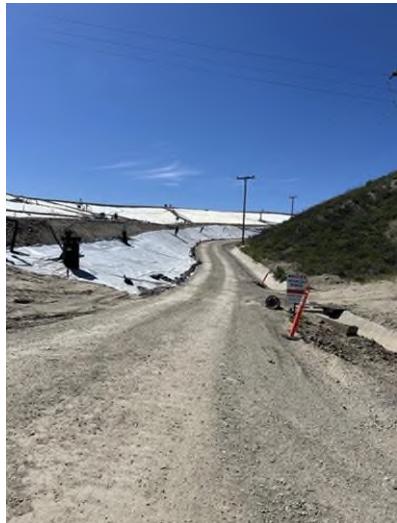
Foto 1

No

Calle perimetral del lado norte

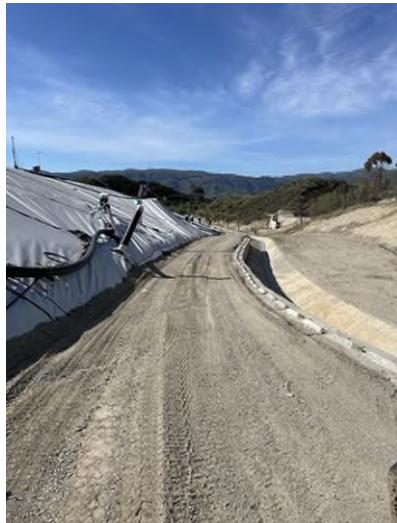
Foto 1

No

Calle perimetral del lado oeste

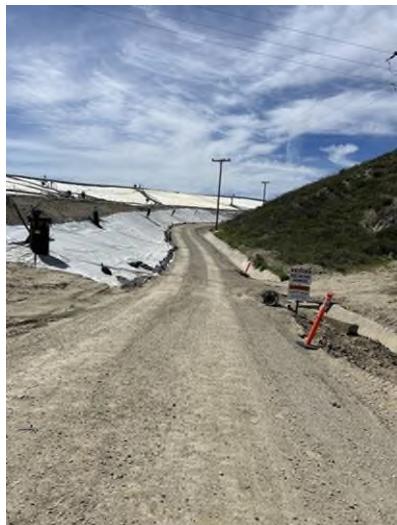
Foto 1

No

Calle perimetral del lado norte

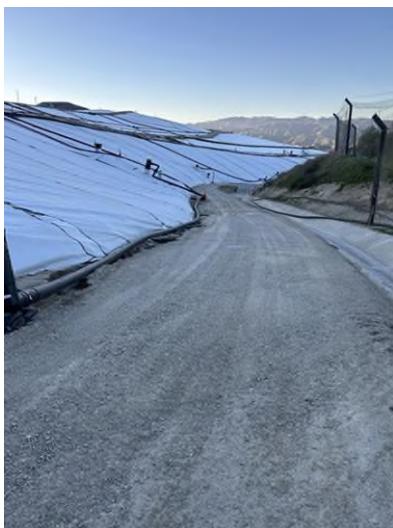
Foto 1

No

Calle perimetral del lado oeste.

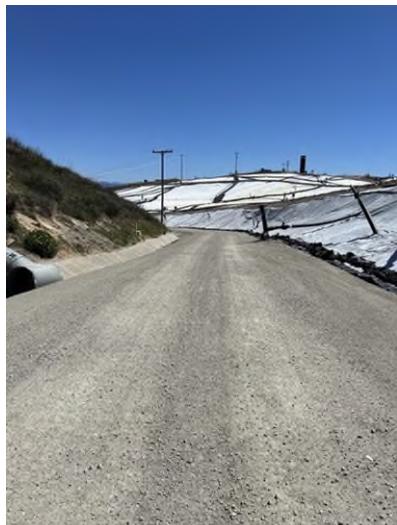
Foto 1

No

Calle perimetral del norte.
