CHIQUITA CANYON

**Ref.: Informe Semanal de Chiquita Canyon, LLC sobre la Documentación
y el Seguimiento de Problemas con las Cubiertas**

4050 - Seguimiento de Fisuras y Grietas por Tensión en la Zona de Reacción de Chiquita

4050 - Inspección de Cubiertas Geosintéticas

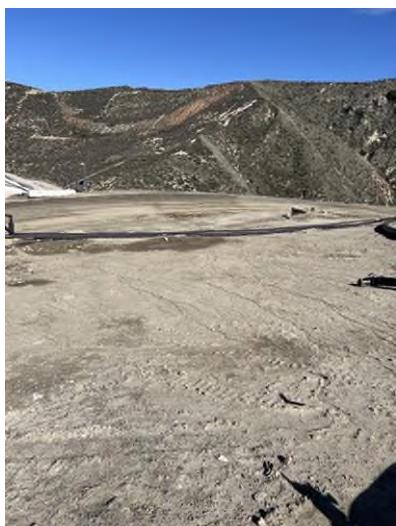
Cuadrícula 146

No

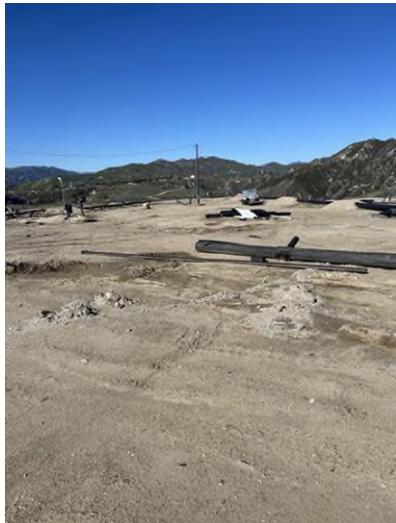
Cuadrícula 171/170

No

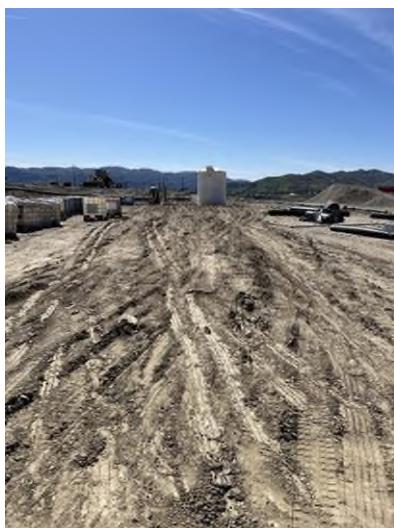
Cuadrícula 154.

No

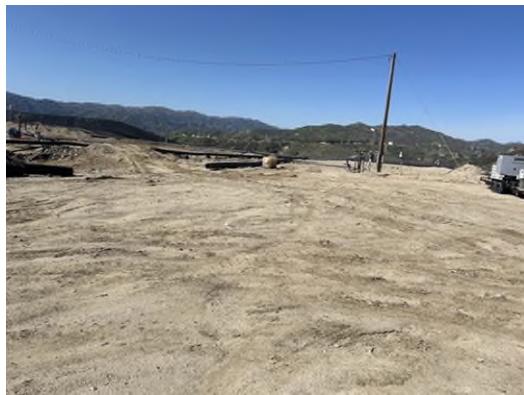
Cuadrícula 170

No

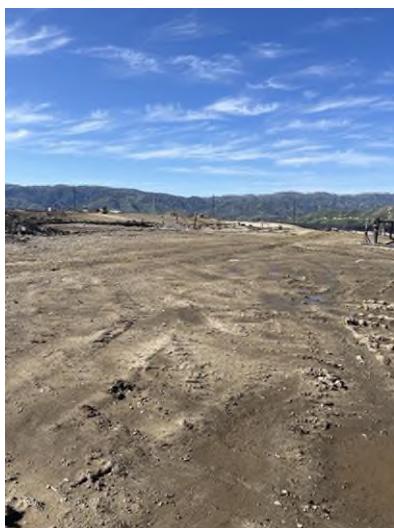
Cuadrícula 153

No

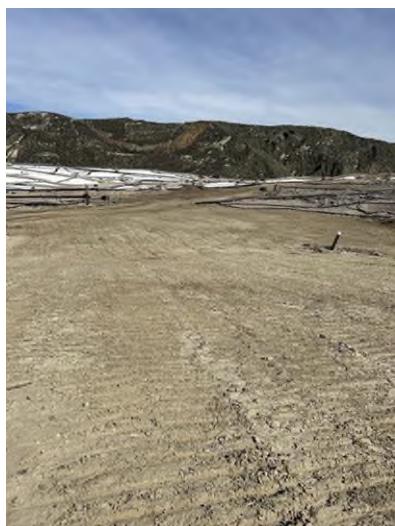
Cuadrícula 165

No

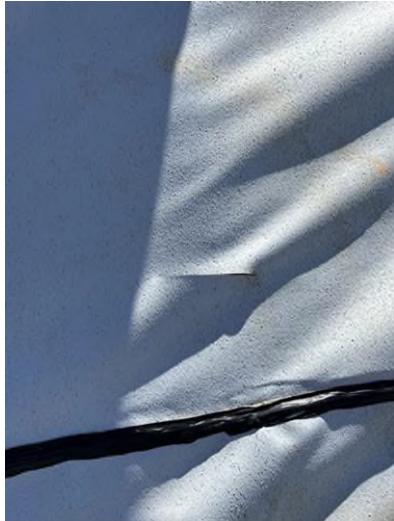
Foto 1

Corte de 4 pulgadas en el revestimiento de la cuadrícula 205. Debe emparcharse y soldarse por extrusión.

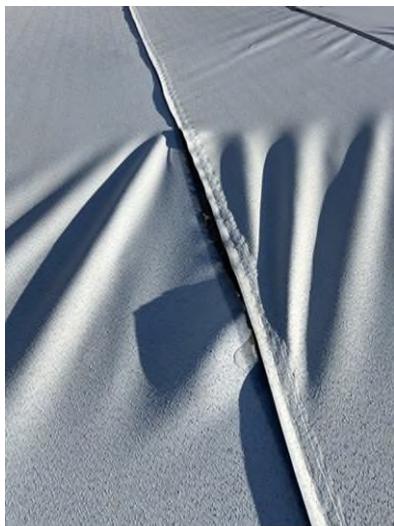
Foto 1

Separación de 4 pies en una costura en la cuadrícula 145 que debe emparcharse y soldarse por extrusión.
