CHIQUITA CANYON
Una Empresa Waste Connections

**Ref.: Informe de Inspección Semanal de Lixiviado de Chiquita Canyon, LLC sobre
el Orden de Depuración Estipulado (Caso No. 6177-4), Condición 27(c)**

Adjunto: Registros de Inspecciones de Lixiviados del 24 de marzo al 30 de marzo de 2025

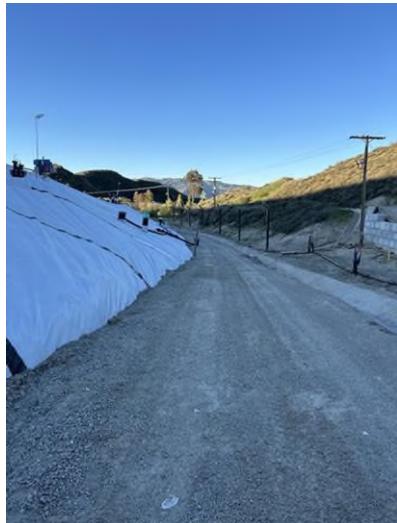
Foto 1

No

Calle perimetral del lado oeste.

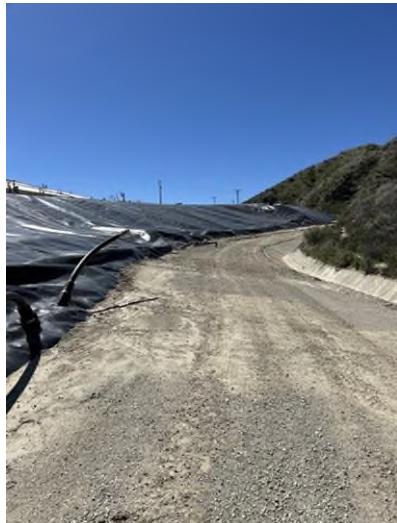
Foto 1

No

Calle perimetral del norte.

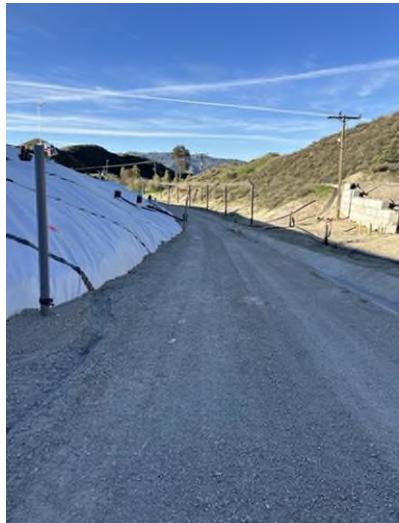
Foto 1

No

Calle perimetral del lado oeste.

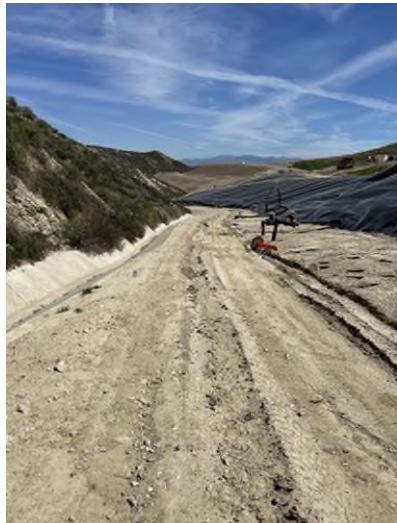
Foto 1

No

Calle perimetral del norte.

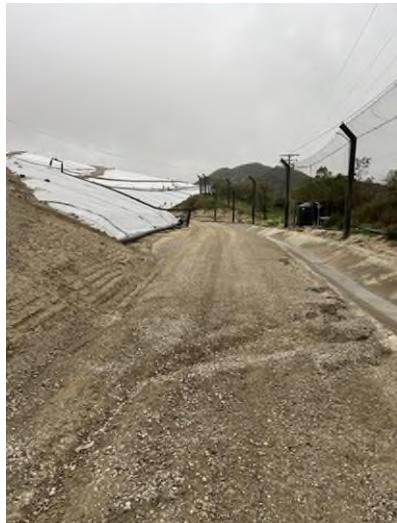
Foto 1

No

Calle perimetral del lado oeste.

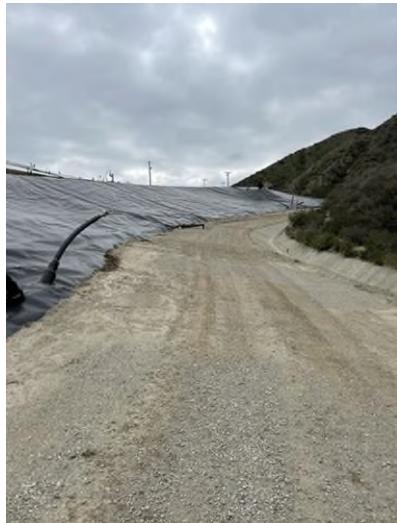
Foto 1

No

Calle perimetral del norte.

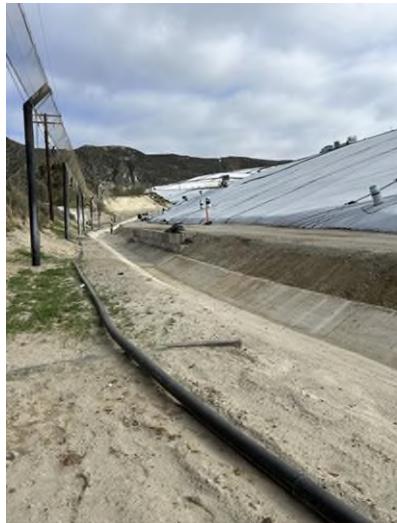
Foto 1

No

Calle perimetral del lado oeste

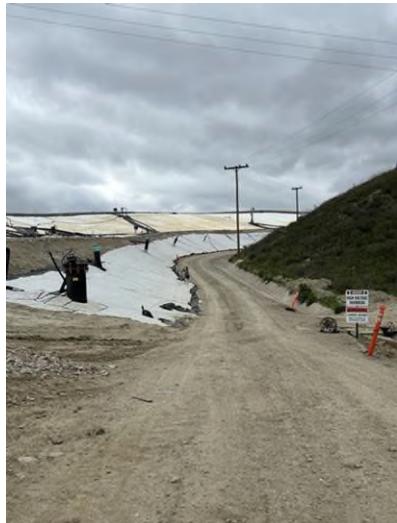
Foto 1

No

Calle perimetral del lado norte

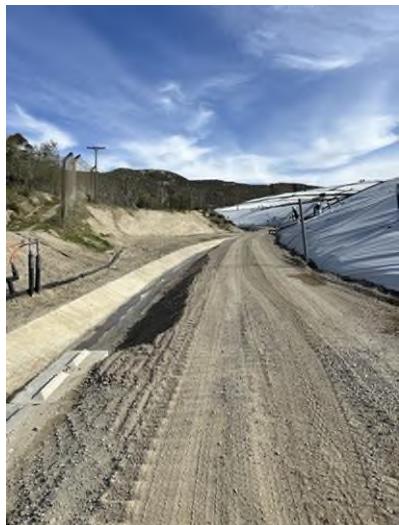
Foto 1

No

Calle perimetral del lado oeste

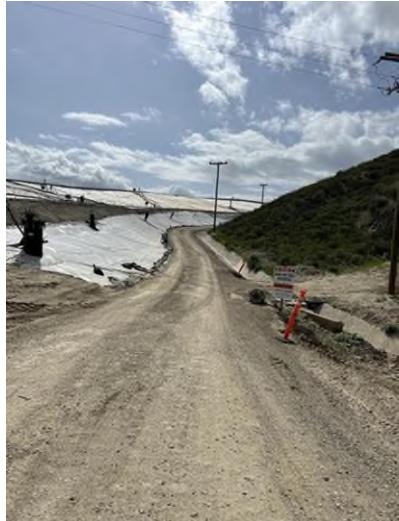
Foto 1

No

Calle perimetral del lado norte

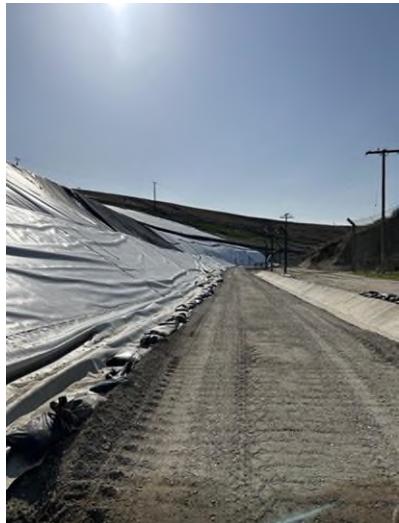
Foto 1

No

Calle perimetral del lado oeste

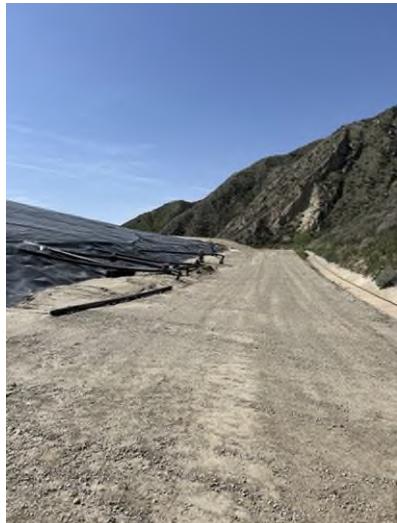
Foto 1

No

Calle perimetral del lado norte

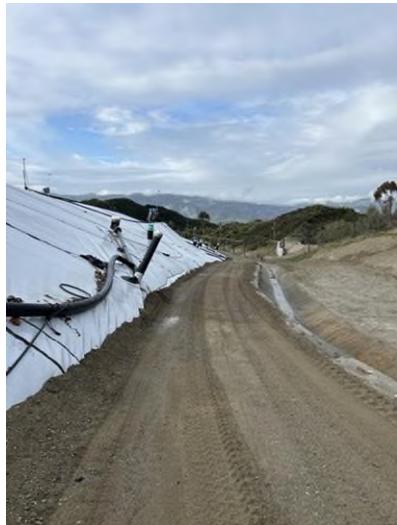
Foto 1

No

Calle perimetral del lado oeste.

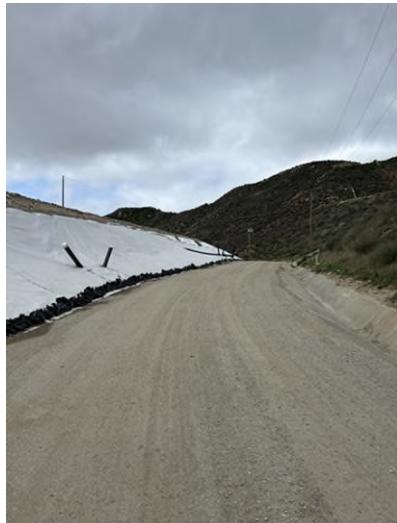
Foto 1

No

Calle perimetral del norte.
