# CHIQUITA CANYON

**Ref.: Informe Semanal de Chiquita Canyon, LLC sobre la Documentación y  
el Seguimiento de Problemas con las Cubiertas**

# 4050 - Seguimiento de Fisuras y Grietas por Tensión en la Zona de Reacción de Chiquita

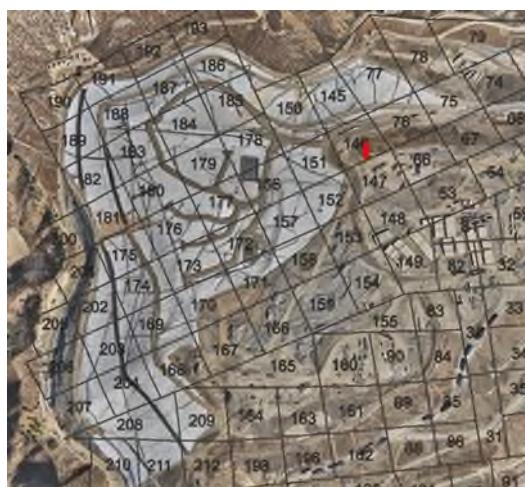
146

Utilizando la imagen adjunta, anote todas las áreas en las que los inspectores identificaron una fisura o grieta por tensión.

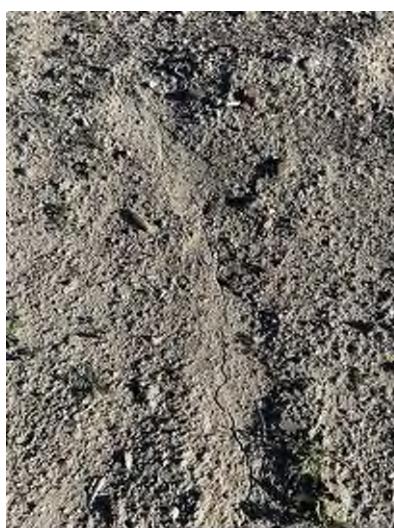
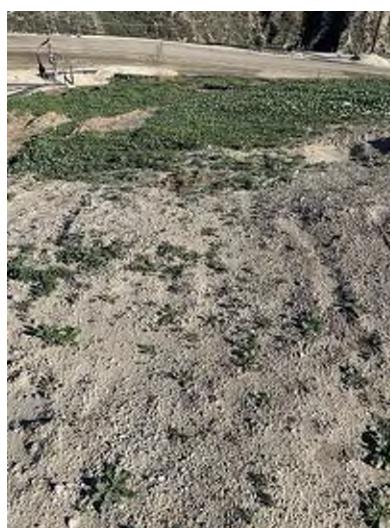
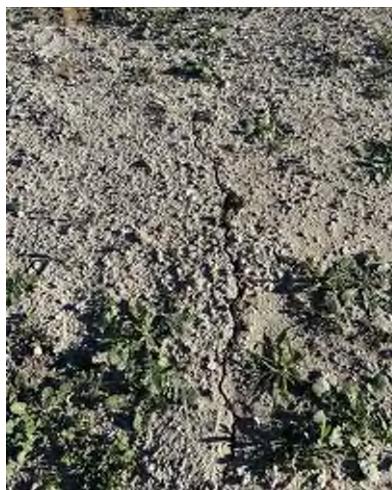
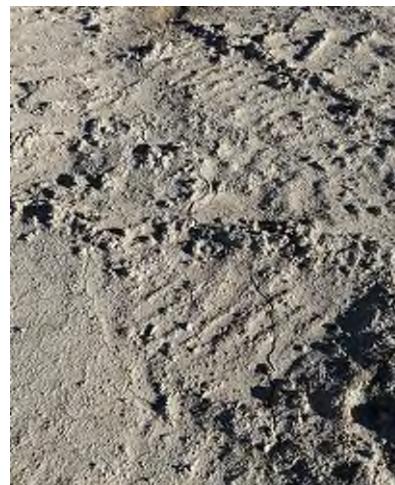
10 pies x 25 pies

Extra Pequeña <0.5 de ancho

Extra pequeña <0.5" de alto

Norte a Sur

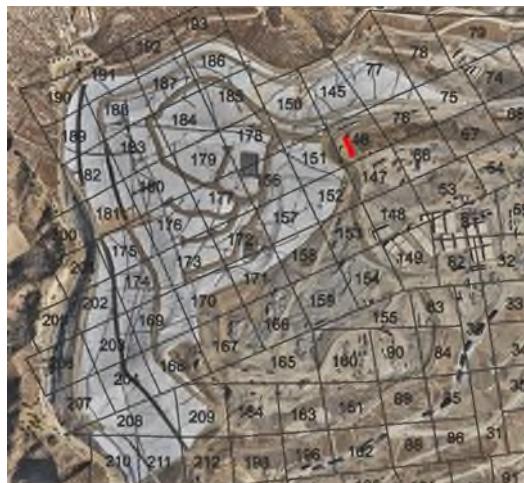
146

Utilizando la imagen adjunta, anote todas las áreas en las que los inspectores identificaron una fisura o grieta por tensión.

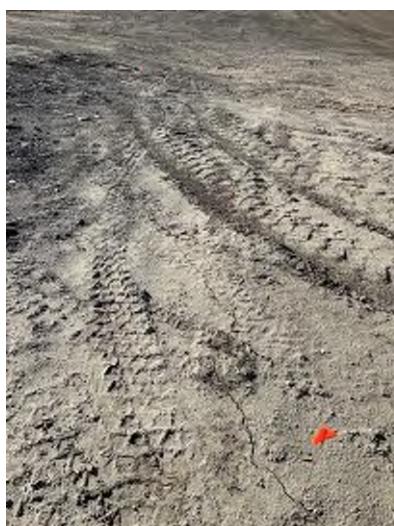
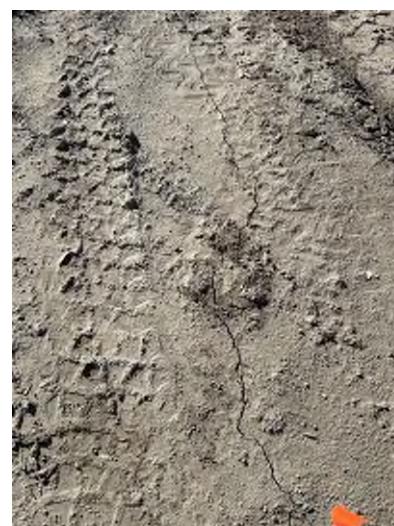
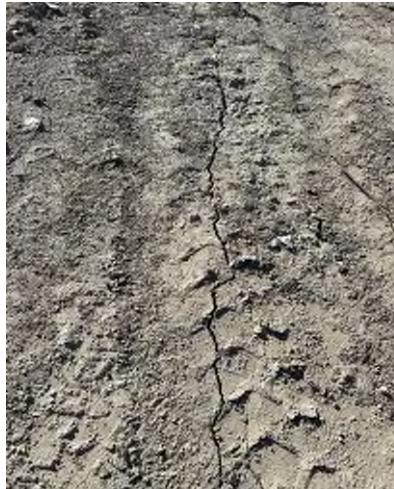
35 pies

Pequeña 0.5-2" de ancho

Extra pequeña <0.5" de alto

Norte a Sur

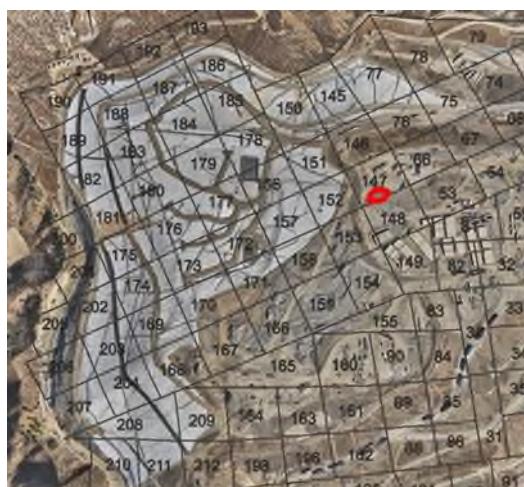
147

Utilizando la imagen adjunta, anote todas las áreas en las que los inspectores identificaron una fisura o grieta por tensión.

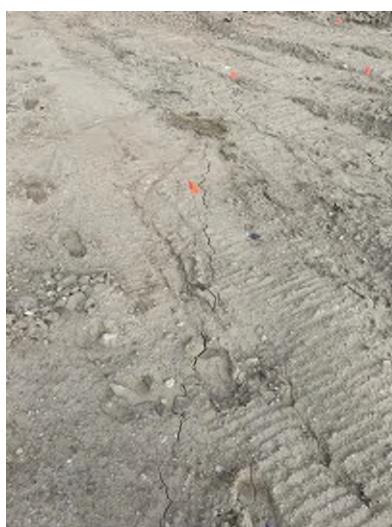
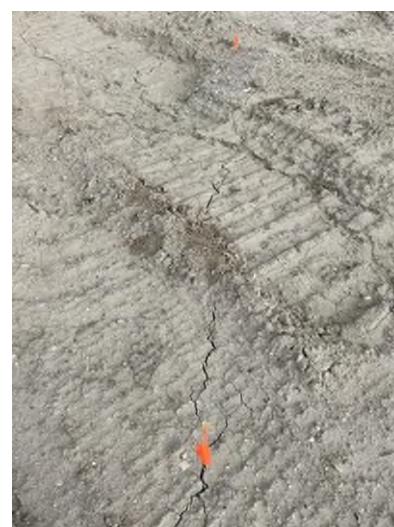
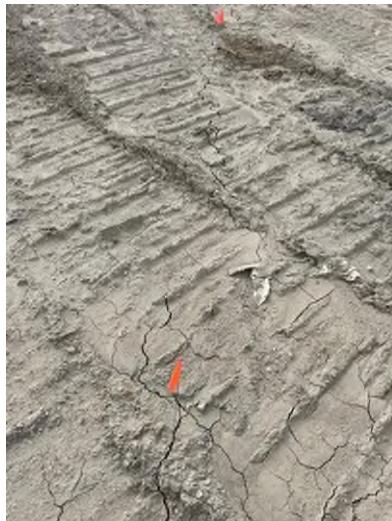
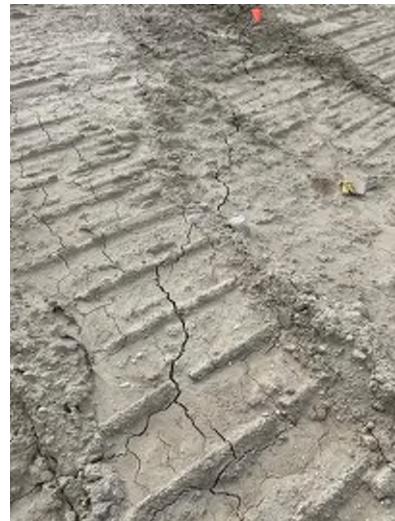
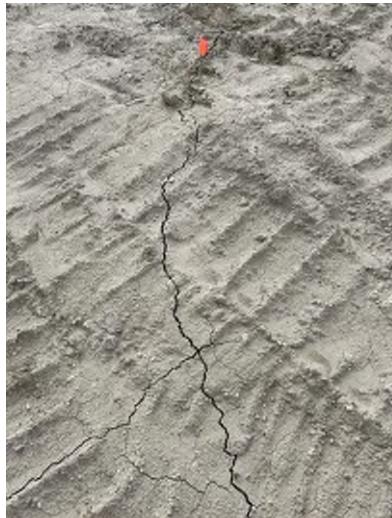
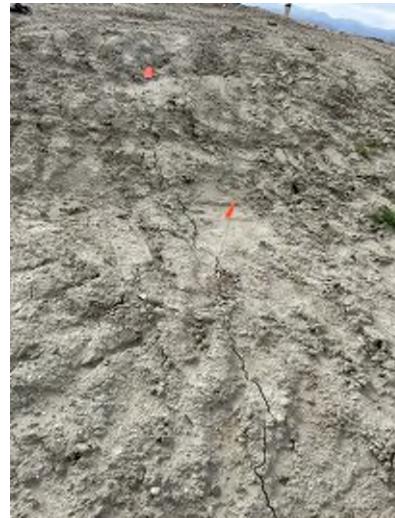
Área de 30 pies x 30 pies

Extra Pequeña <0.5 de ancho

Extra pequeña <0.5" de alto

Noroeste a Sudeste

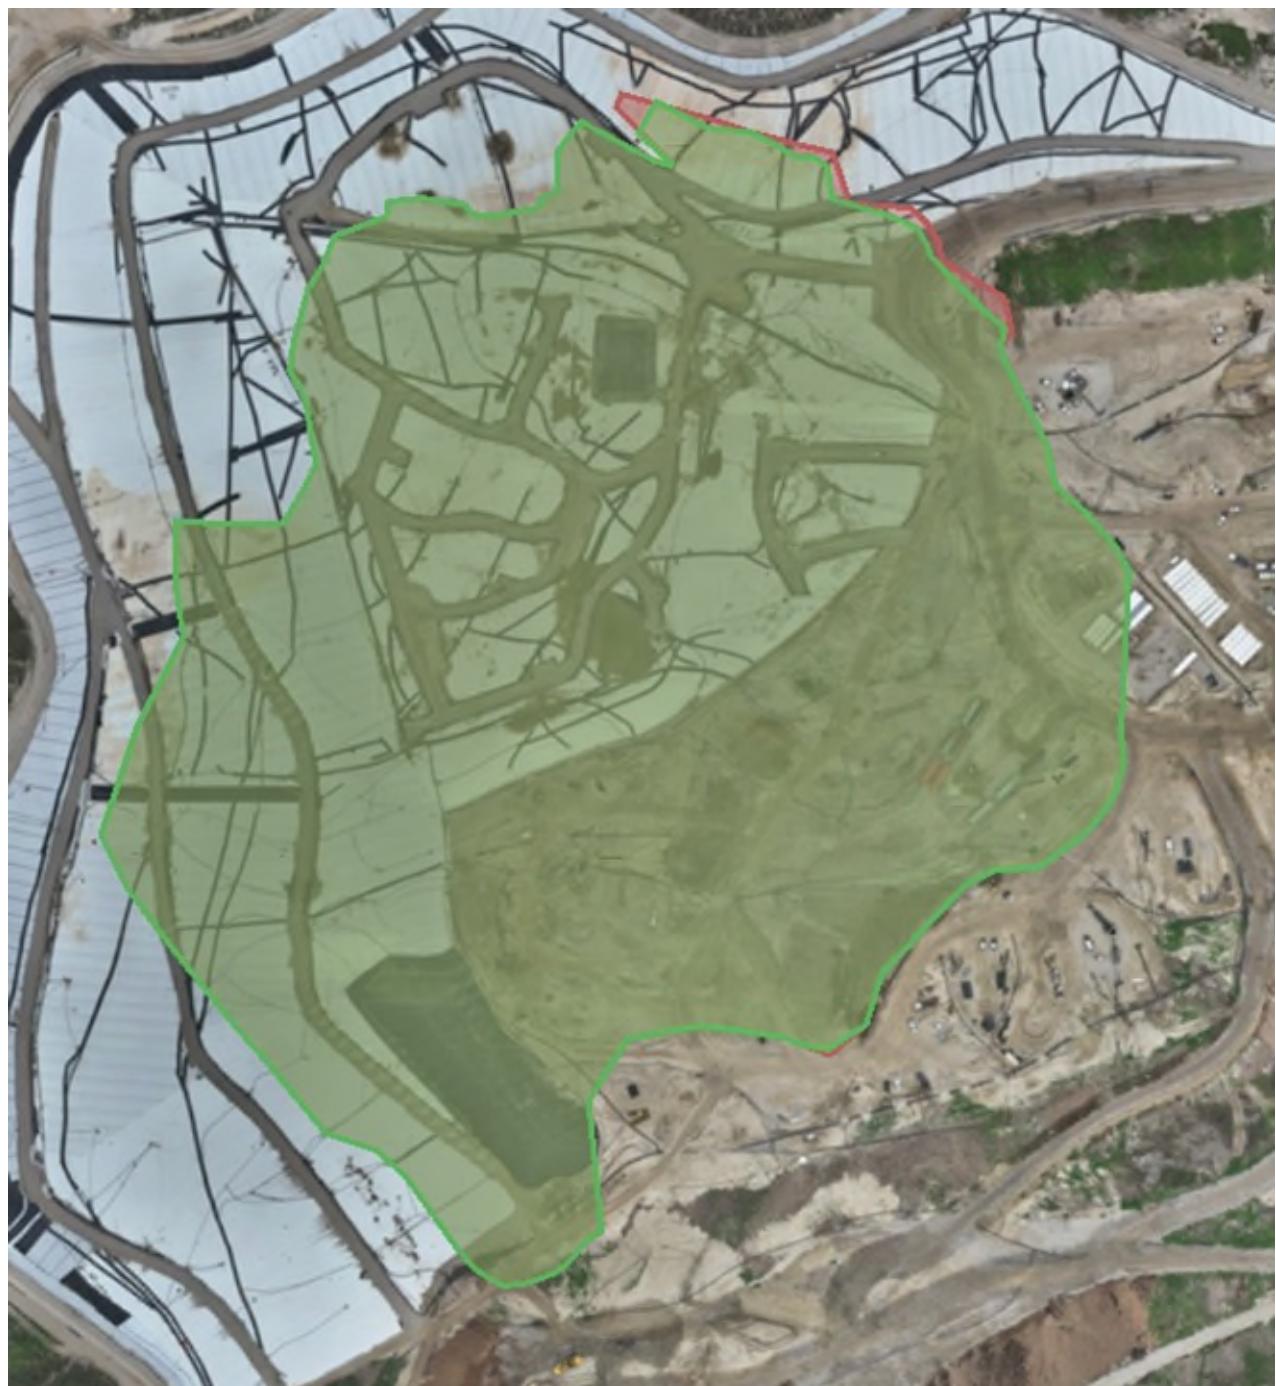
- Los cuadros de la página siguiente muestran el asentamiento en yardas cúbicas, medidas en un lugar fijo
- El mapa muestra el crecimiento del área de asentamiento entre el 11/3/2025 (en verde) y el 26/3/2025 (en rojo). Estos polígonos muestran las áreas que se asentaron más de 5 pies desde el 31/5/23; pero a medida que va aumentando el período de tiempo entre la fecha de inicio del 31/05/2023 y las nuevas fechas de los estudios, se reducirá la precisión de este mapa como indicador del asentamiento atribuido a la reacción.

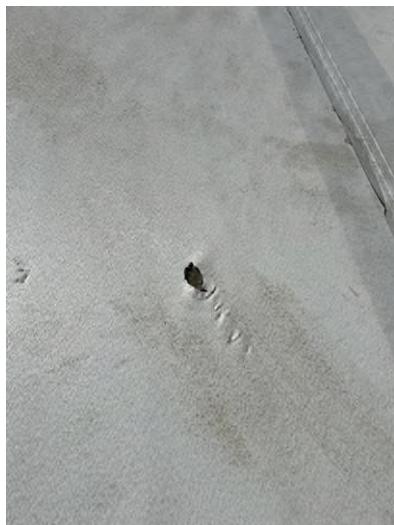
Foto 1

desgarro de 2" x 3" en el  
revestimiento en la Cuadrícula  
180 descubierto a las 10:05 am.  
Debe emparcharse y soldarse por  
extrusión.

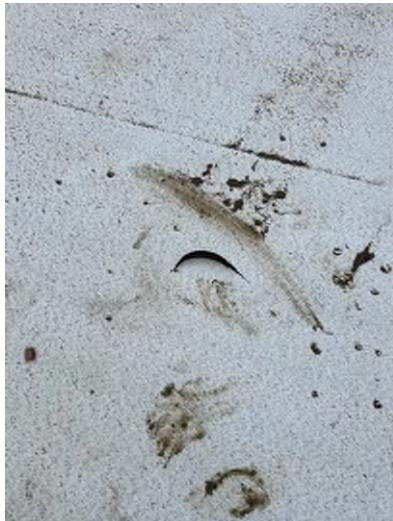
Foto 1

desgarro de 5 pulgadas en la cuadricula 188 descubierto a las 10:25am. Debe emparcharse y soldarse por extrusión.

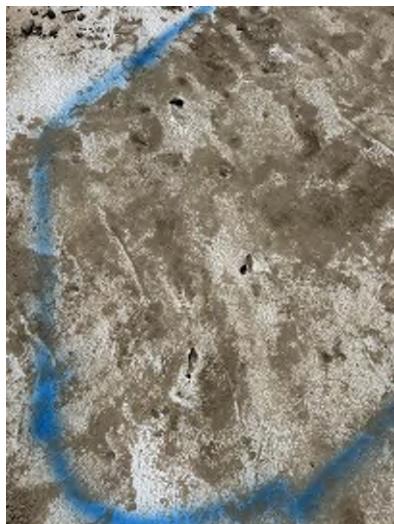
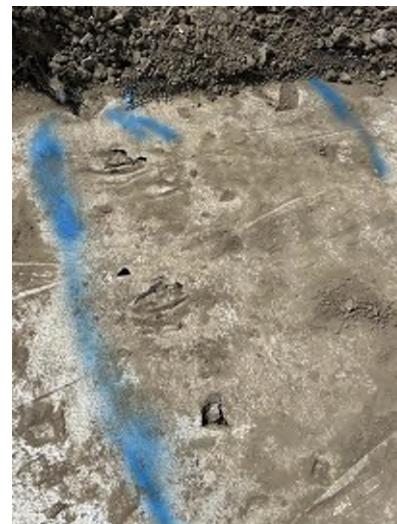
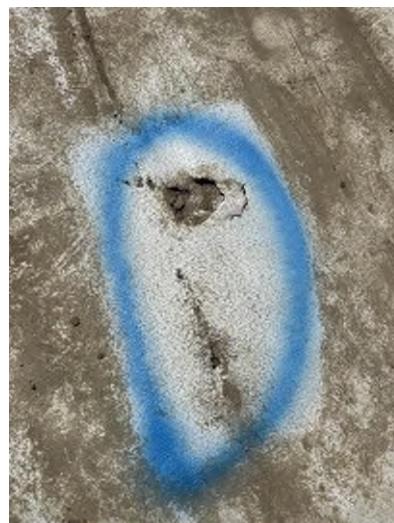
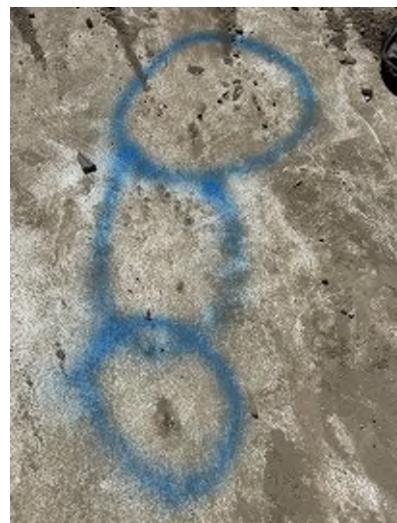
Múltiples desgarros pequeños en el revestimiento por vehículos en la cuadrícula 156. Se debe emparchar y soldar por extrusión
