CHIQUITA CANYON
Una Empresa Waste Connections

**Ref.: Informe de Inspección Semanal de Lixiviado de Chiquita Canyon, LLC sobre
el Orden de Depuración Estipulado (Caso No. 6177-4), Condición 27(c)**

Adjunto: Registros de Inspección de Lixiviados del 31 de marzo al 6 de abril de 2025

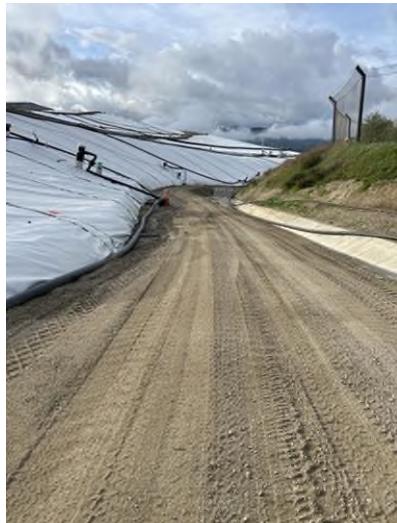
Foto 1

No

Descripción del lugar de la fotografía donde no hay filtración o acumulación de lixiviados.

Calle perimetral del lado oeste.

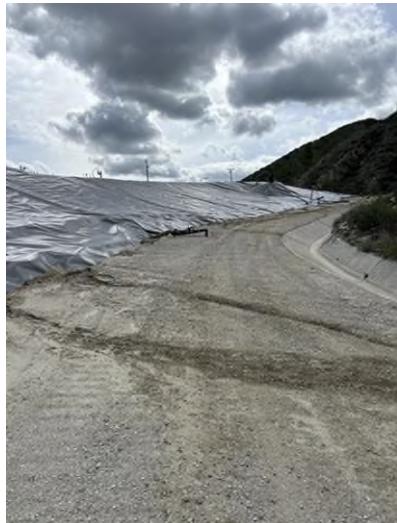
Foto 1

No

Descripción del lugar de la fotografía donde no hay filtración o acumulación de lixiviados.

Calle perimetral del norte.

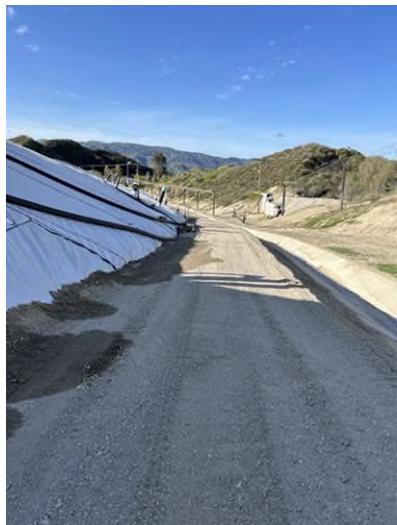
Foto 1

No

Descripción del lugar de la fotografía donde no hay filtración o acumulación de lixiviados.

Calle perimetral del lado oeste.

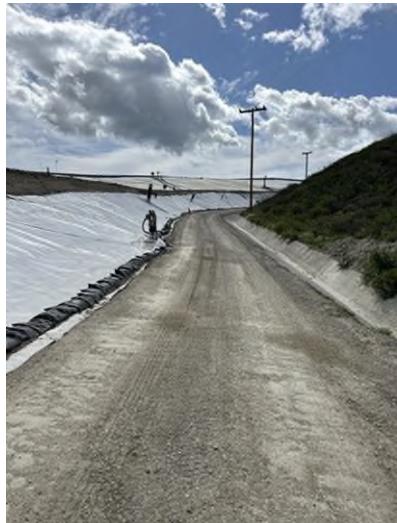
Foto 1

No

Descripción del lugar de la fotografía donde no hay filtración o acumulación de lixiviados.

Calle perimetral del norte.

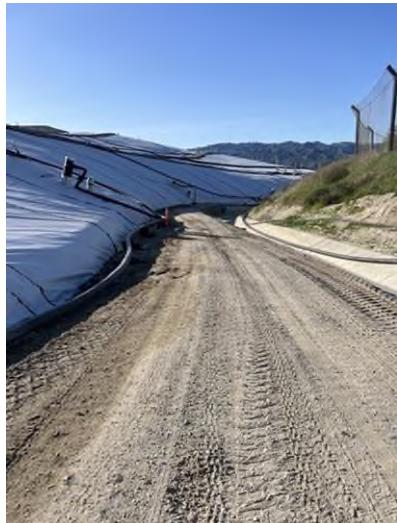
Foto 1

No

Descripción del lugar de la fotografía donde no hay filtración o acumulación de lixiviados.

Calle perimetral del lado oeste.

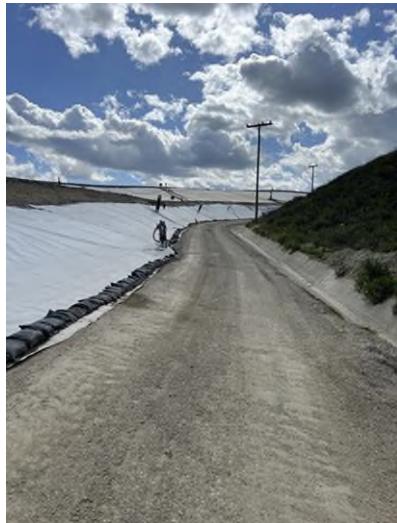
Foto 1

No

Descripción del lugar de la fotografía donde no hay filtración o acumulación de lixiviados.

Calle perimetral del norte.

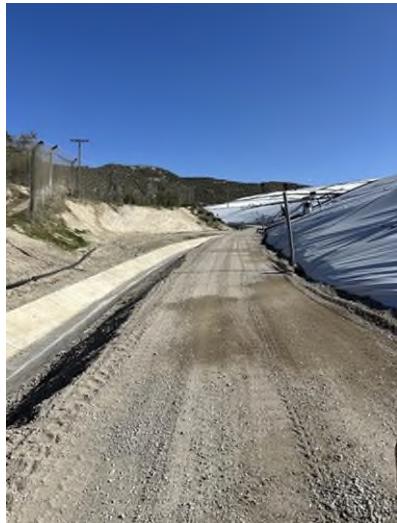
Foto 1

No

Descripción del lugar de la fotografía donde no hay filtración o acumulación de lixiviados.

Calle perimetral del lado oeste

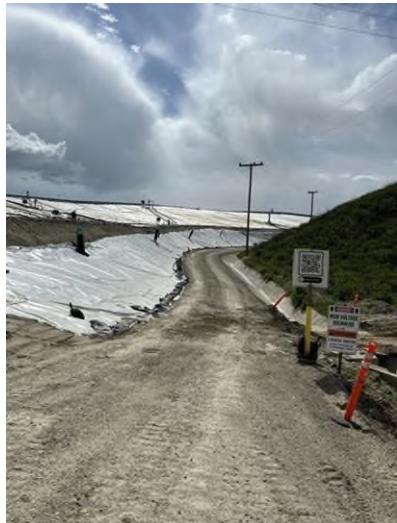
Foto 1

No

Descripción del lugar de la fotografía donde no hay filtración o acumulación de lixiviados.

Calle perimetral del lado norte

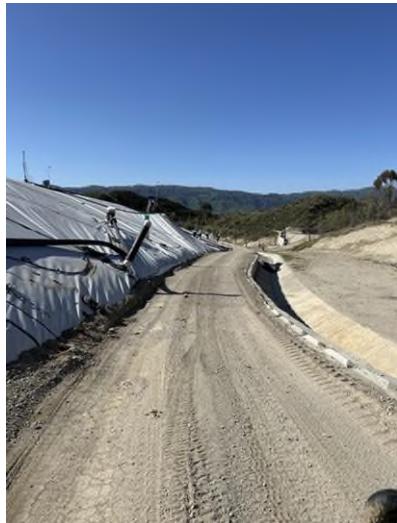
Foto 1

No

Descripción del lugar de la fotografía donde no hay filtración o acumulación de lixiviados.

Calle perimetral del lado oeste

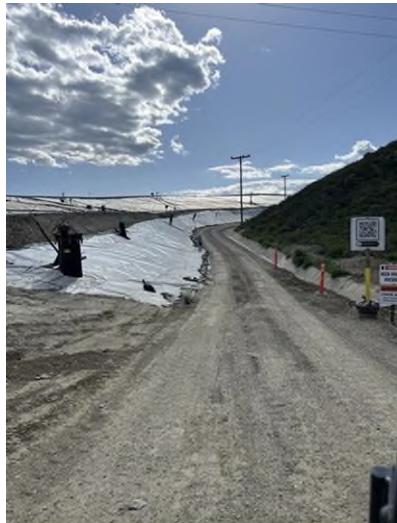
Foto 1

No

Descripción del lugar de la fotografía donde no hay filtración o acumulación de lixiviados.

Calle perimetral del lado norte

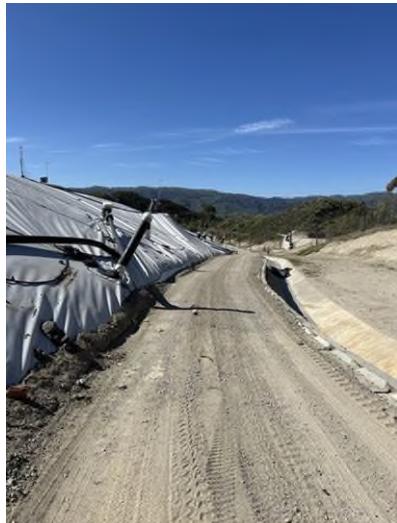
Foto 1

No

Descripción del lugar de la fotografía donde no hay filtración o acumulación de lixiviados.

Calle perimetral del lado oeste

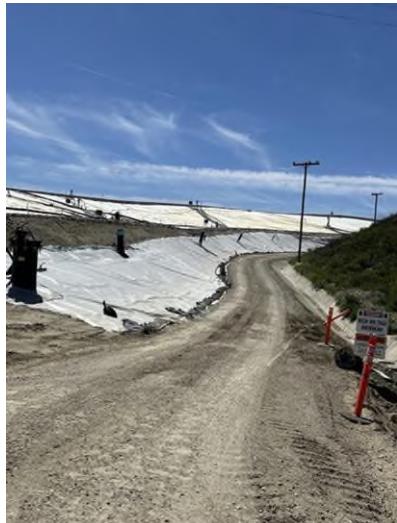
Foto 1

No

Descripción del lugar de la fotografía donde no hay filtración o acumulación de lixiviados.

Calle perimetral del lado norte

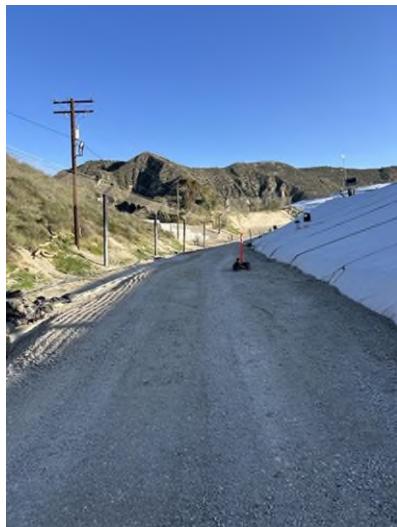
Foto 1

No

Descripción del lugar de la fotografía donde no hay filtración o acumulación de lixiviados.

Calle perimetral del lado oeste.

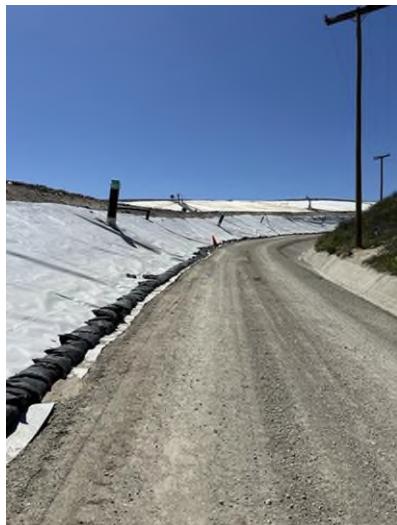
Foto 1

No

Descripción del lugar de la fotografía donde no hay filtración o acumulación de lixiviados.

Calle perimetral del norte.
