**Ref.: Informe Semanal de Chiquita Canyon, LLC sobre la Documentación y
el Seguimiento de Problemas con las Cubiertas y Resumen Mensual**

4050 - Seguimiento de Fisuras y Grietas por Tensión en la Zona de Reacción de Chiquita

**RESUMEN DEL MONITOREO DE FISURAS Y GRIETAS POR TENSIÓN EN EL VERTEDERO DE
CHIQUITA CANYON DE MARZO DE 2025
CASTAIC, CALIFORNIA**

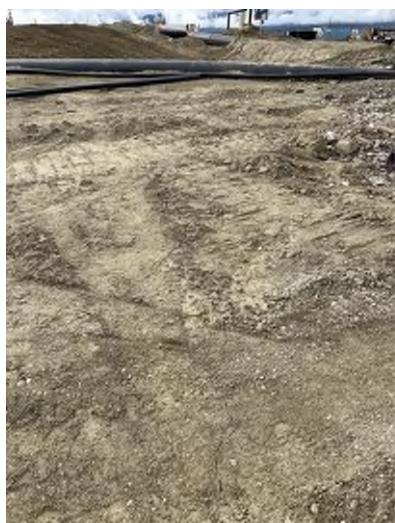
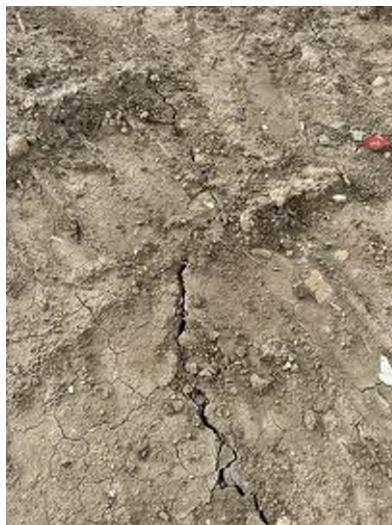
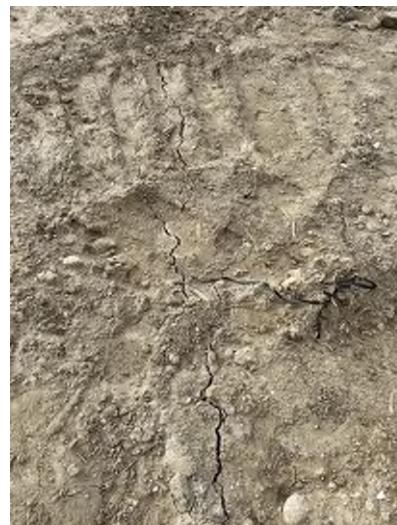
6 pies x 35 pies

Pequeña 0.5-2" de ancho

Extra pequeña <0.5" de alto

Noroeste a Sudeste

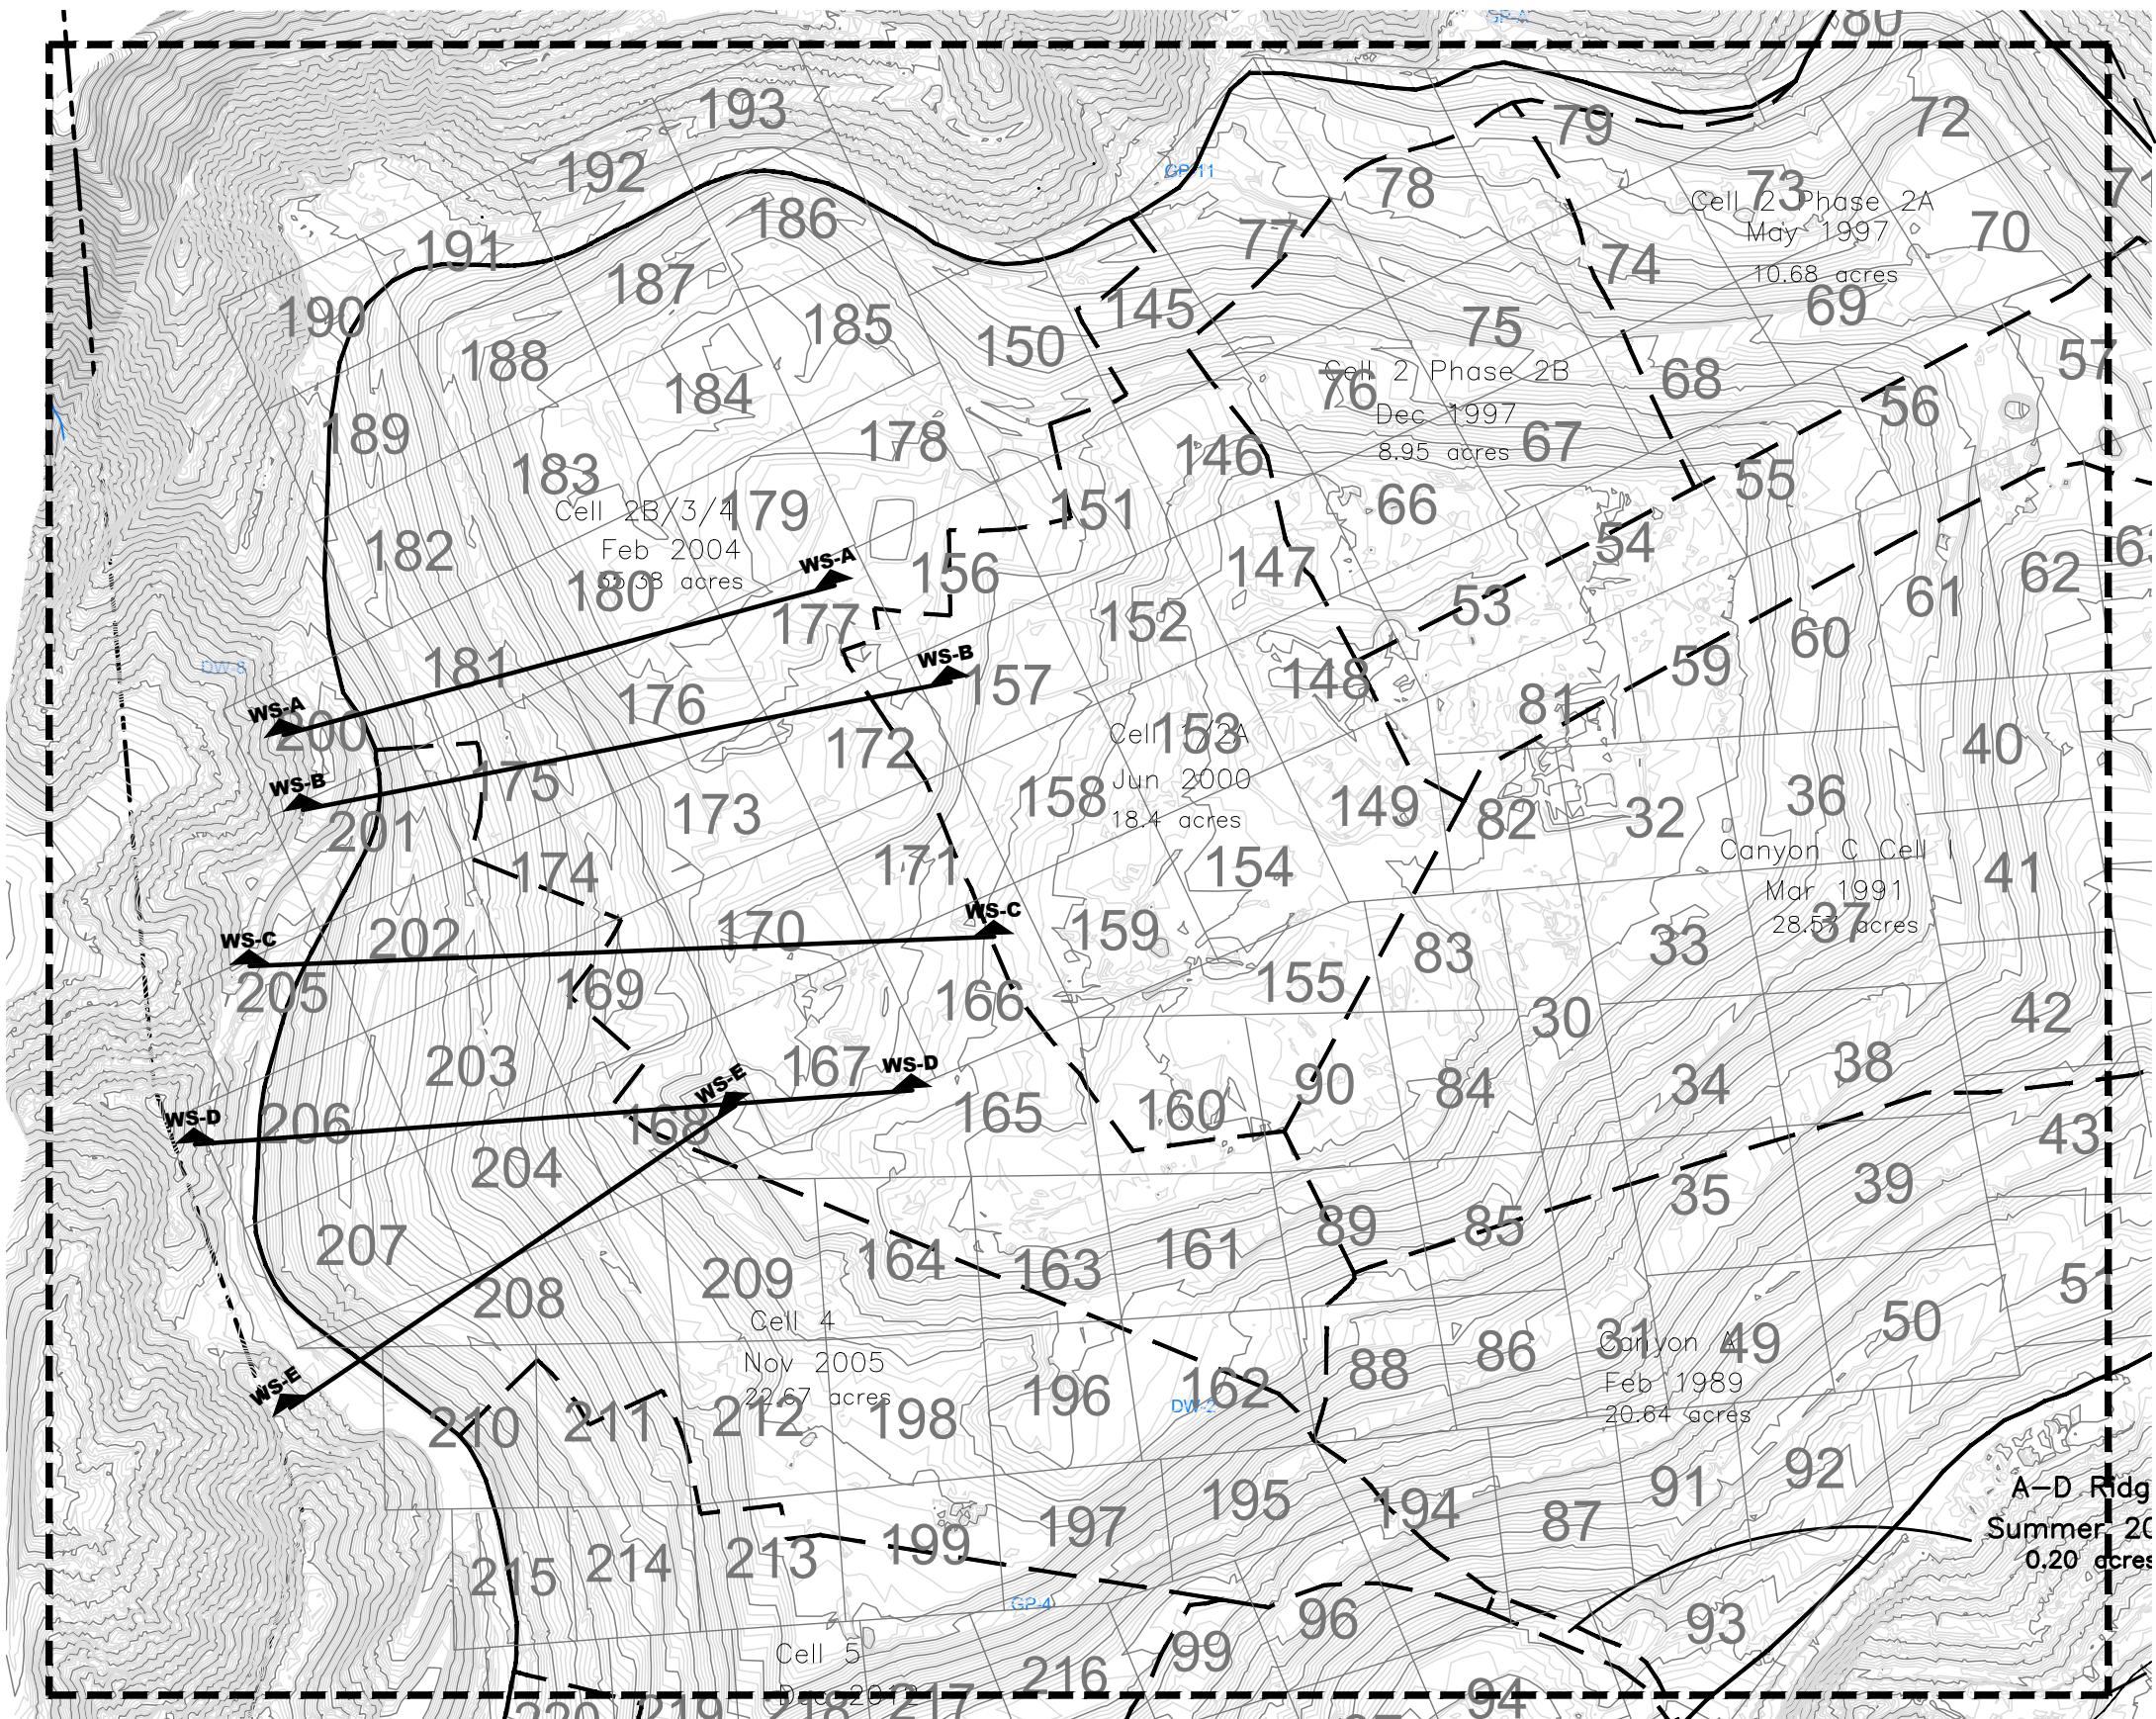
FIG NO.
01
PROJECT NO.
RM22.1077

fisuras con compensación horizontal "medianas" o "grandes". Las ubicaciones de las cuadrículas se muestran en la Figura 1. Esta figura no muestra ninguna grieta o fisura porque en marzo no se observó ninguna grieta o fisura que cumpla con la definición de "significativa" o con compensación horizontal "medianas" o "grandes".

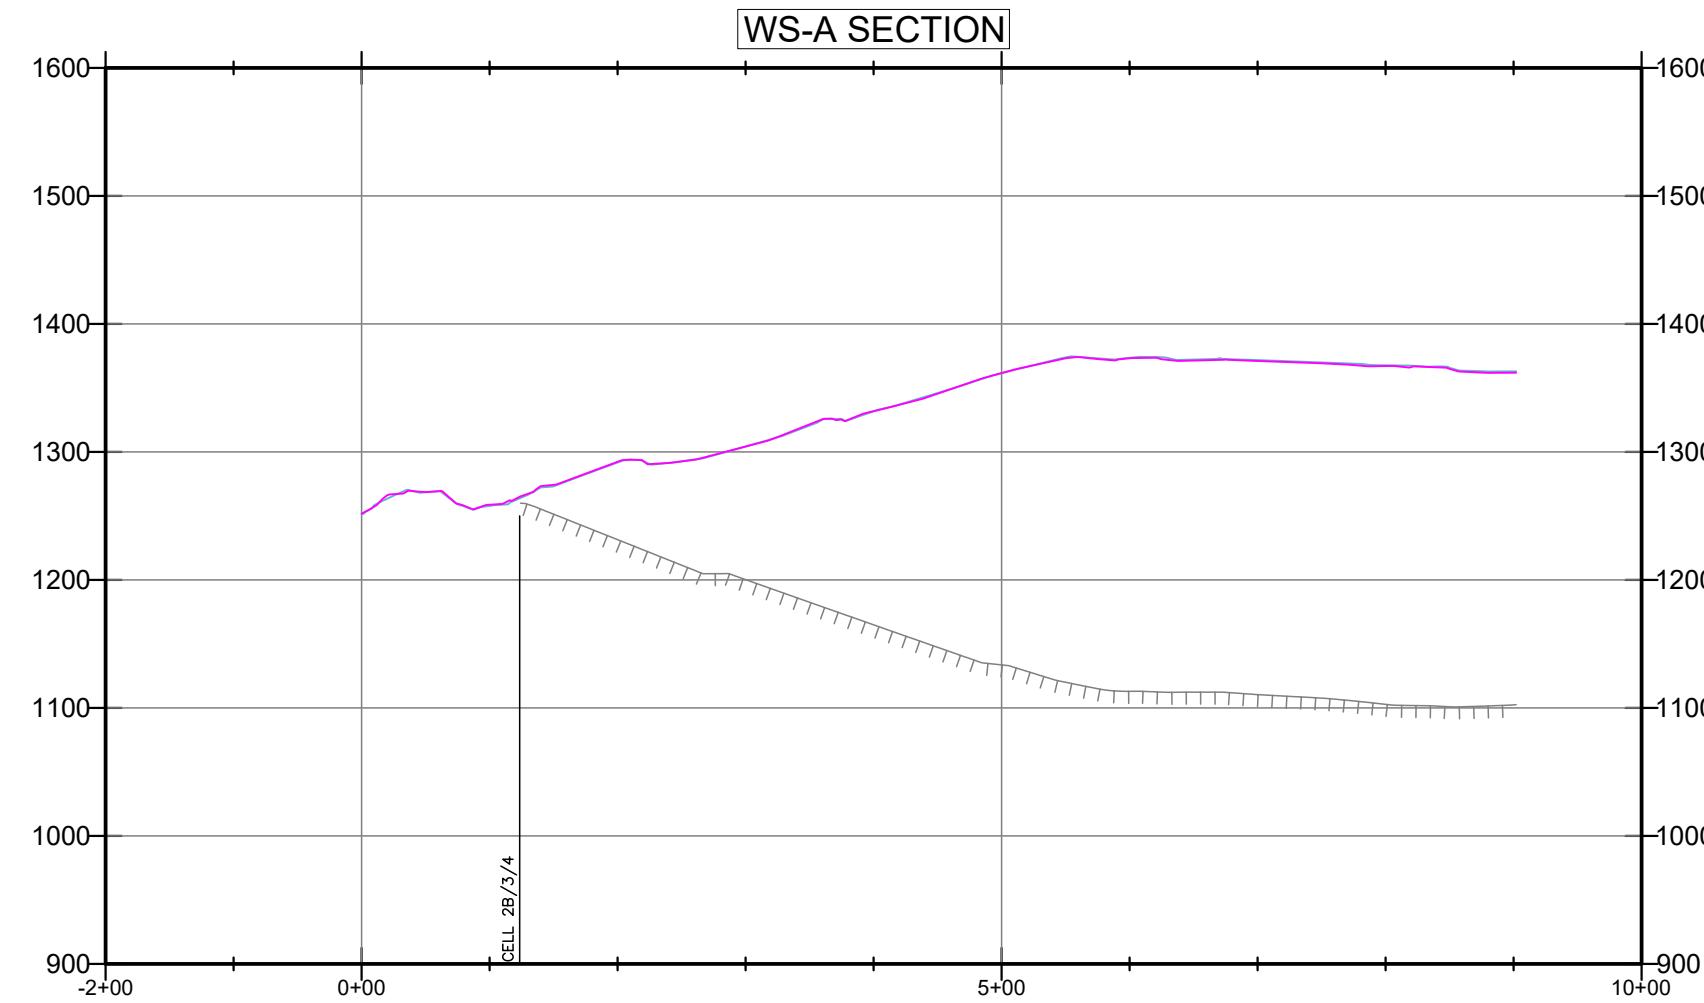
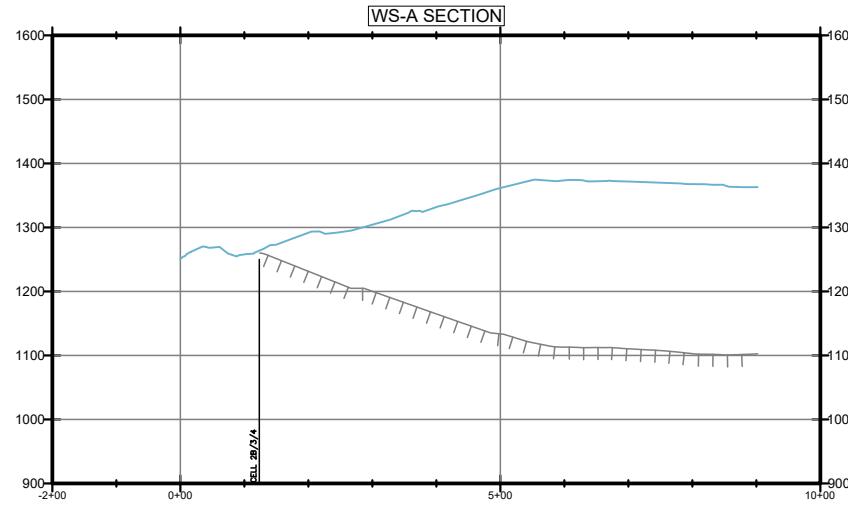
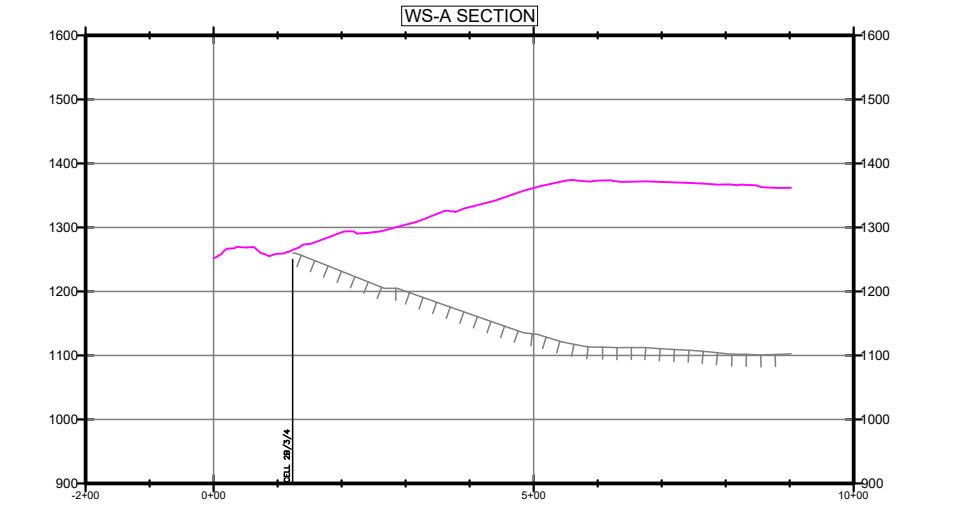
FIGURE 2A

1. Estas secciones no muestran diferencias significativas en la pendiente entre los perfiles de febrero de 2025 y marzo de 2025 y no hay evidencia de deformación que indique inestabilidad, lo cual es consistente con las observaciones diarias en el sitio arriba descritas y con la información resumida en las Tablas 1 y 2.
