**Ref.: Informe Semanal de Inspección de Lixiviados de Chiquita Canyon, LLC para la
Orden de Depuración Estipulada (Caso No. 6177-4), Condición 27(c)**

Adjunto: Registros de Inspección de Lixiviados del 7 de abril al 13 de abril de 2025

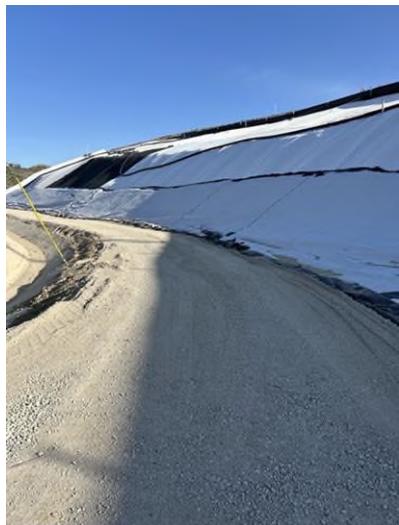
Foto 1

¿Se localizó la filtración/acumulación de lixiviados?

No

Calle perimetral del lado oeste.

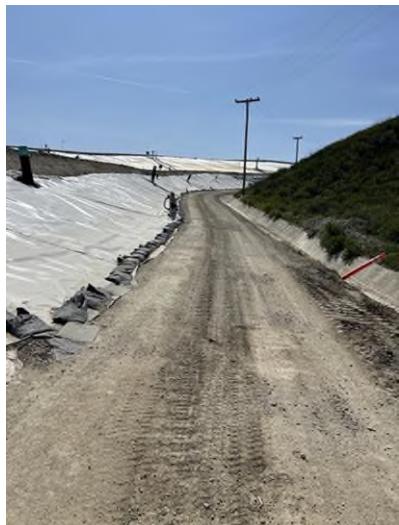
Foto 1

¿Se localizó la filtración/acumulación de lixiviados?

No

Calle perimetral del norte.

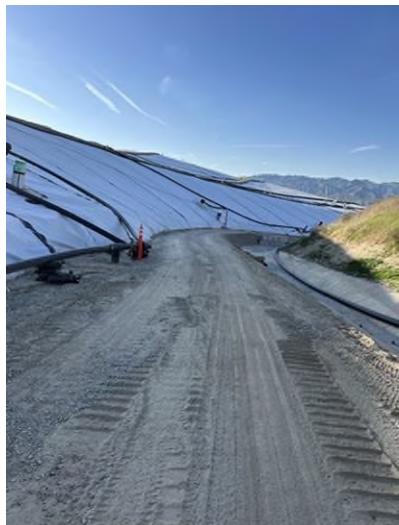
Foto 1

¿Se localizó la filtración/acumulación de lixiviados?

No

Calle perimetral del lado oeste.

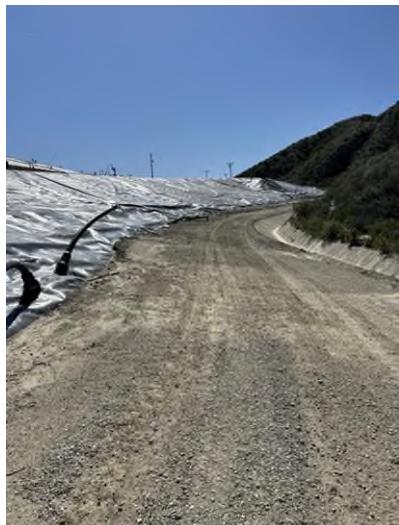
Foto 1

¿Se localizó la filtración/acumulación de lixiviados?

No

Calle perimetral del norte.

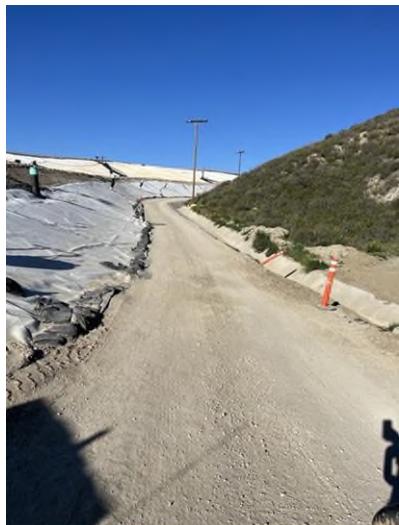
Foto 1

¿Se localizó la filtración/acumulación de lixiviados?

No

Calle perimetral del norte.

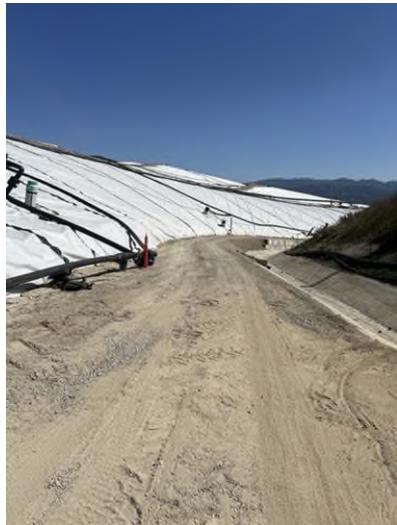
Foto 1

¿Se localizó la filtración/acumulación de lixiviados?

No

Calle perimetral del lado oeste.

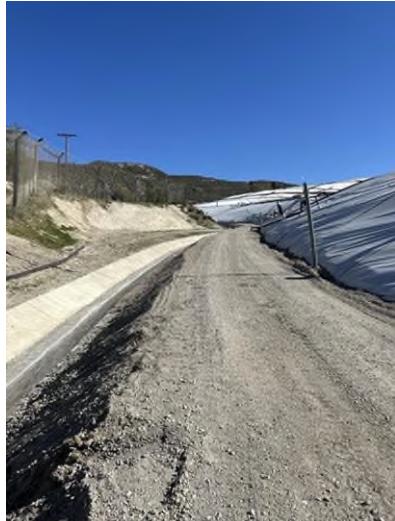
Foto 1

¿Se localizó la filtración/acumulación de lixiviados?

No

Calle perimetral del lado oeste

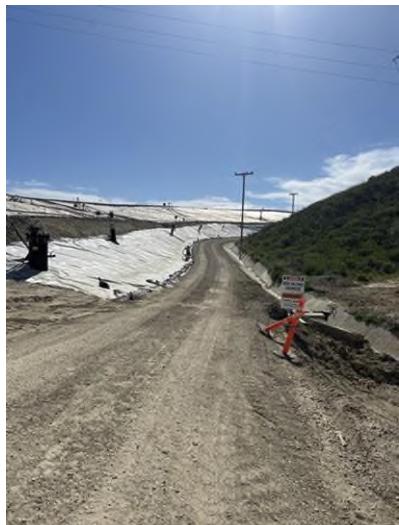
Foto 1

¿Se localizó la filtración/acumulación de lixiviados?

No

Calle perimetral del lado norte

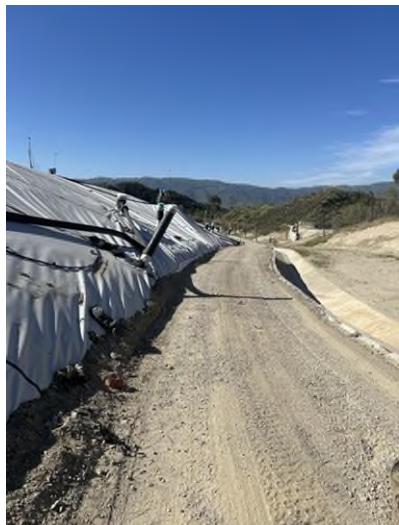
Foto 1

¿Se localizó la filtración/acumulación de lixiviados?

No

Calle perimetral del lado oeste

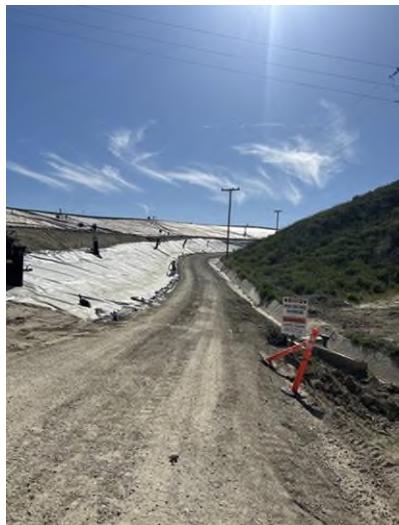
Foto 1

¿Se localizó la filtración/acumulación de lixiviados?

No

Calle perimetral del lado norte

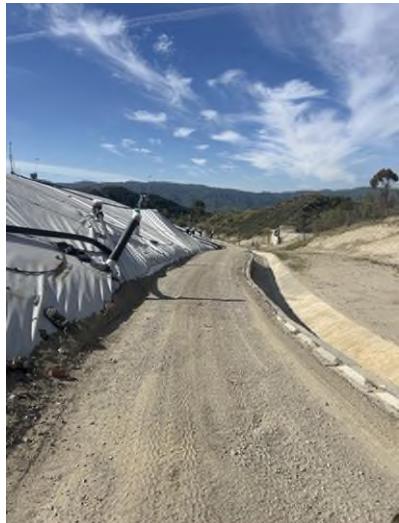
Foto 1

¿Se localizó la filtración/acumulación de lixiviados?

No

Calle perimetral del lado oeste

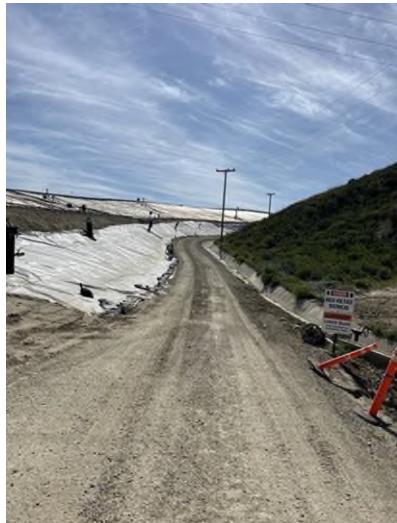
Foto 1

¿Se localizó la filtración/acumulación de lixiviados?

No

Calle perimetral del lado norte

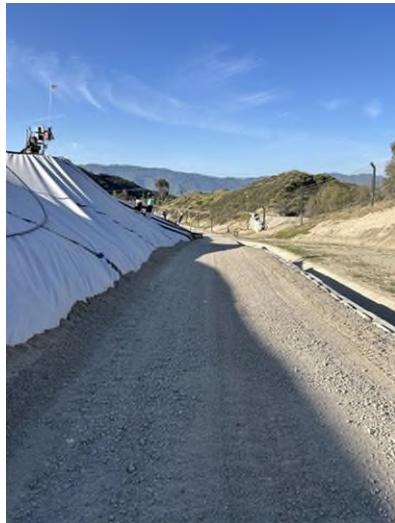
Foto 1

¿Se localizó la filtración/acumulación de lixiviados?

No

Calle perimetral del lado oeste.

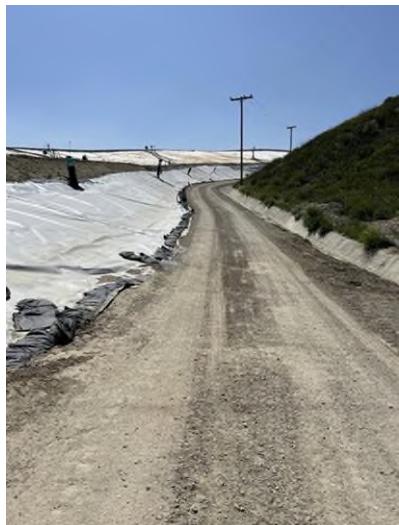
Foto 1

¿Se localizó la filtración/acumulación de lixiviados?

No

Calle perimetral del norte.
