CHIQUITA CANYON

Ref.: Informe Semanal de C Canyon, LLC sobre la Documentación y el Seguimiento de Problemas con las Cubiertas

Adjunto: Informe Semanal de Problemas con las Cubiertas de 7 de abril de 2025

4050 - Seguimiento de Fisuras y Grietas por Tensión en la Zona de Reacción de Chiquita

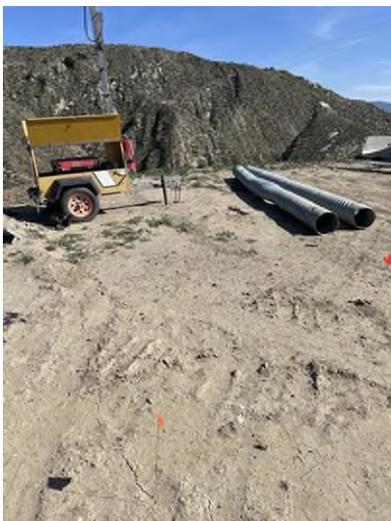
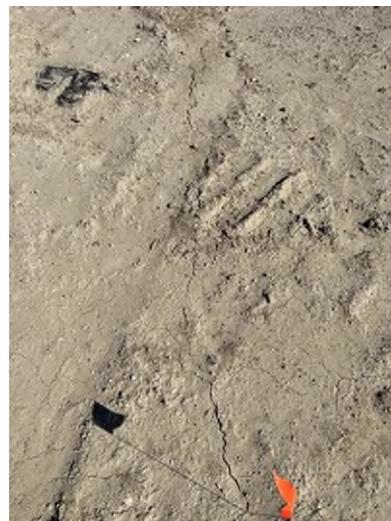
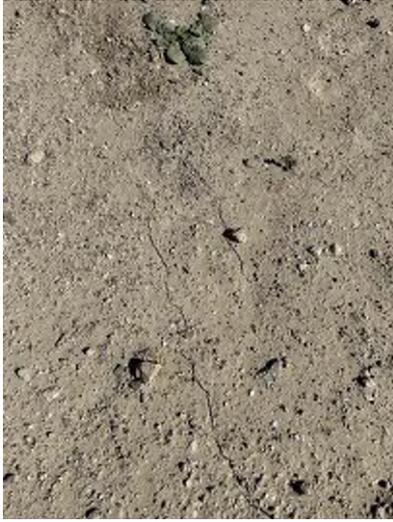
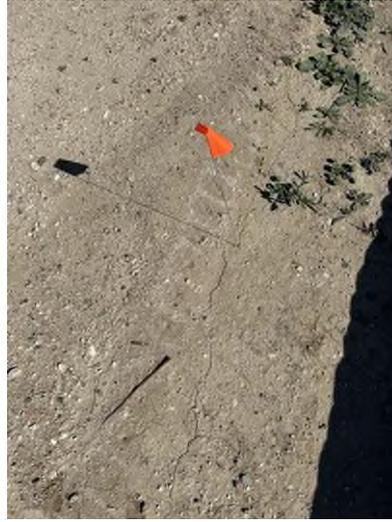
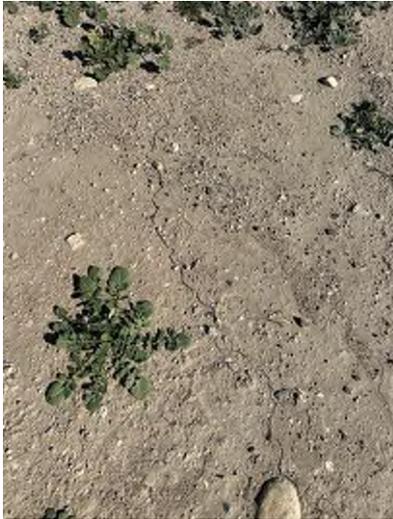
15 pies x 30 pies

Extra Pequeña <0.5 de ancho

Extra pequeña <0.5" de alto

Noroeste a Sudeste

Las grietas se reconocieron
recorriendo el lugar.

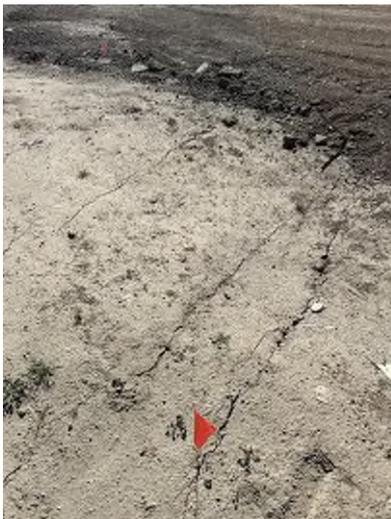
Foto 1

Área de 6 pies x 6 pies

Compensación Horizontal (ancho)	Extra Pequeña <0.5 de ancho
Compensación Vertical (alto)	Extra pequeña <0.5" de alto
Orientación (dirección)	Norte a Sur
Ubicación	Castaic CA 91384 Estados Unidos (34.43640960633478, -118.64699071959559)

Las grietas se reconocieron

Se agregó tierra

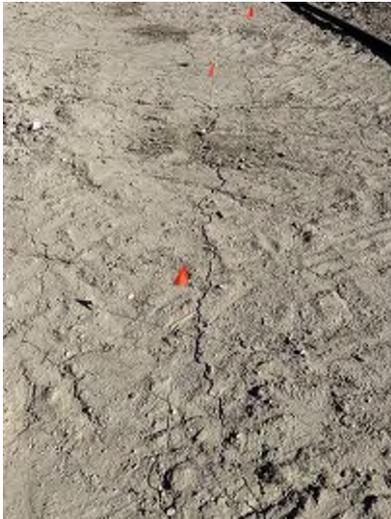
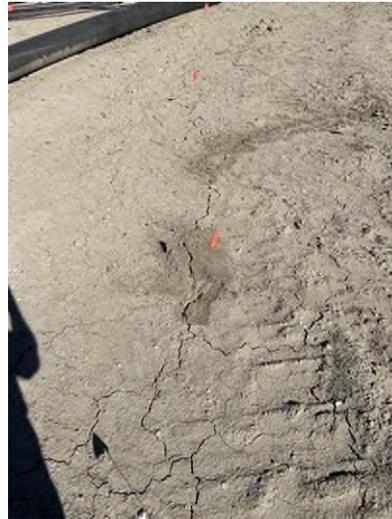
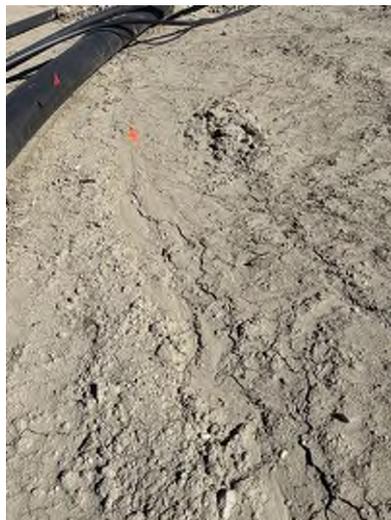
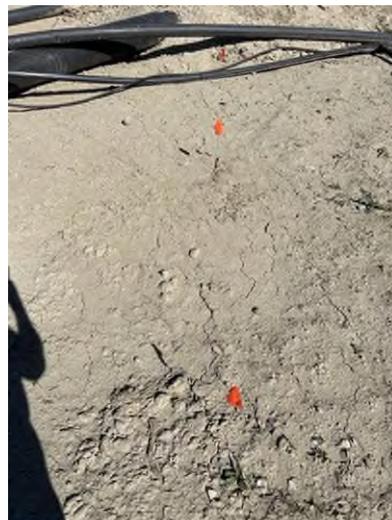
Longitud de la grieta (en pies) o zona que contiene múltiples grietas (pies x pies) área de 25 pies x 25 pies

Compensación Horizontal (ancho)	Extra Pequeña <0.5 de ancho
Compensación Vertical (alto)	Extra pequeña <0.5" de alto
Orientación (dirección)	Norte a Sur

Fecha y hora de las reparaciones	10 de abril de 2025 11:52 AM PDT
Descripción de las reparaciones	Las grietas se reconocieron

Se agregó tierra

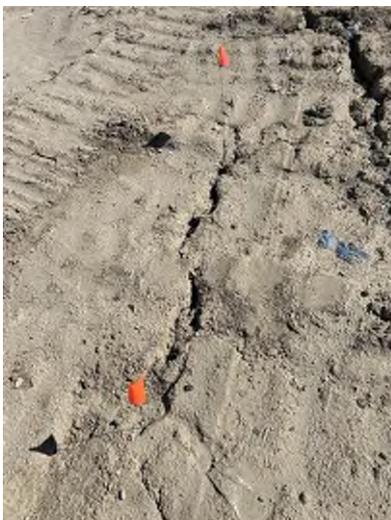
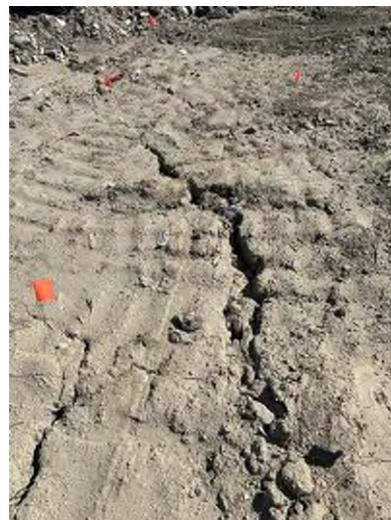
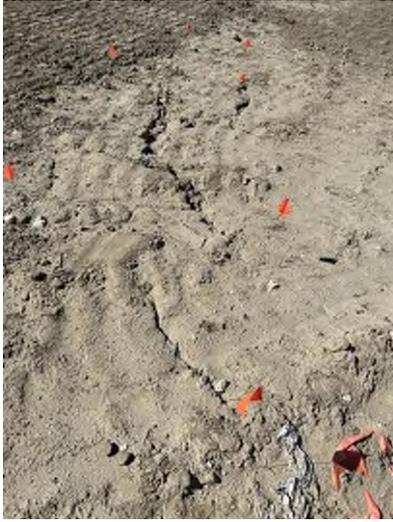
Área de 4 pies x 10 pies

Mediana 2-4" de ancho

Extra pequeña <0.5" de alto

Este a Oeste

Las grietas se reconocieron

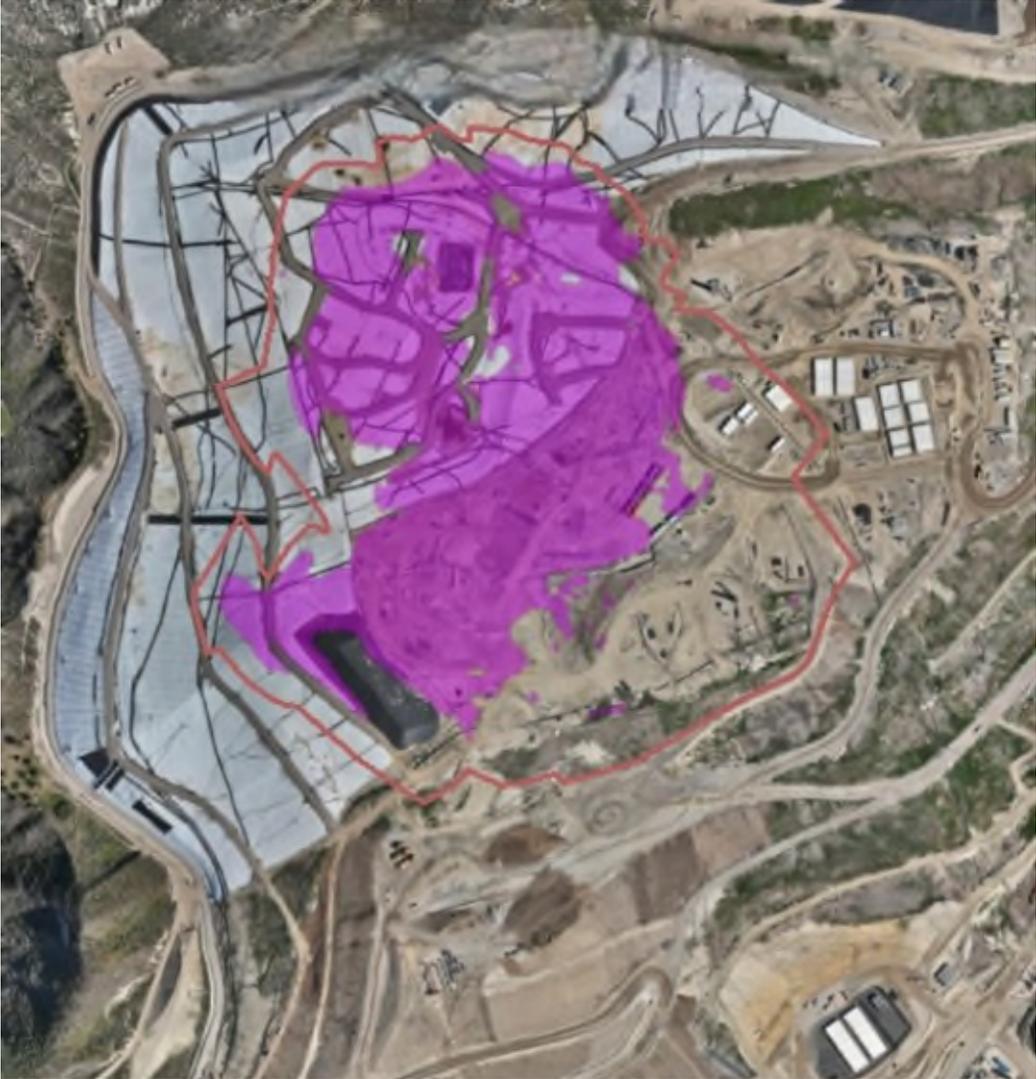
Ubicación 1

- Los cuadros de la página siguiente muestran el asentamiento en yardas cúbicas, medidas en un lugar fijo
- El mapa muestra el área entre el 10/4/2024 y el 9/4/2025 donde cambiaron las pendientes más de 10 pies. Un índice de estrés de MSW típico es de un 3% por año - para un vertedero con una columna de desechos de 300 pies, sería de 9 pies por año.

- Durante operaciones normales en el sitio antes del cierre, se mantuvieron grandes pilas de materiales de piedra que a veces se movían cuando las necesitaban otras operaciones. Las áreas utilizadas para estas pilas de materiales fueron al sur y al este de la zona delineada. No hay forma de diferenciar entre asentamiento y movimiento de la pila de material.

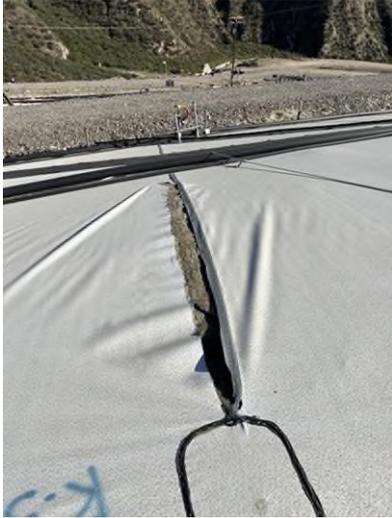
Foto 1

Desgarro/separación de 15 pulgadas en el revestimiento en la costura de la cuadrícula 145. Debe emparcharse y soldarse por extrusión.

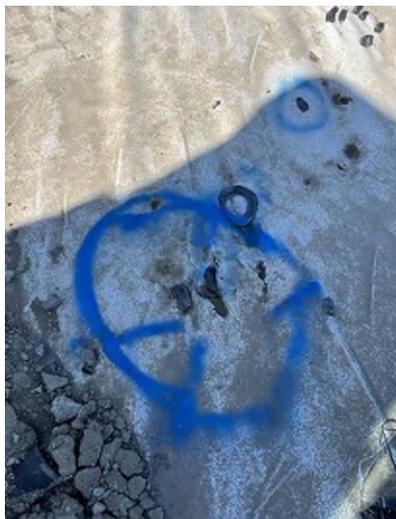
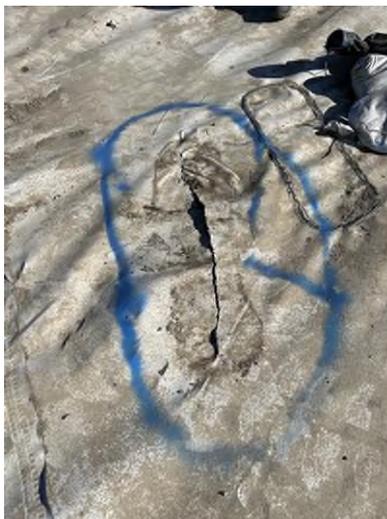
Deben emparcharse y soldarse por extrusión dos desgarros cercanos entre sí en la cuadrícula 178.
