**Ref.: Informe Semanal de Inspección de Lixiviados de Chiquita Canyon, LLC para la
Orden de Depuración Estipulada (Caso No. 6177-4), Condición 27(c)**

Adjunto: Registros de Inspección de Lixiviados del 14 de abril al 20 de abril de 2025

4050 - Inspección de Filtraciones/Acumulaciones de Lixiviados de Chiquita

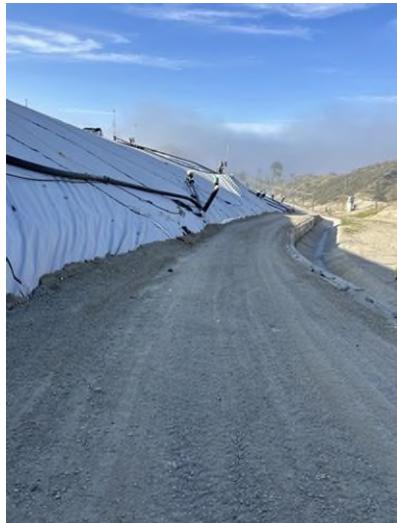
Foto 1

No

Calle perimetral del lado oeste.

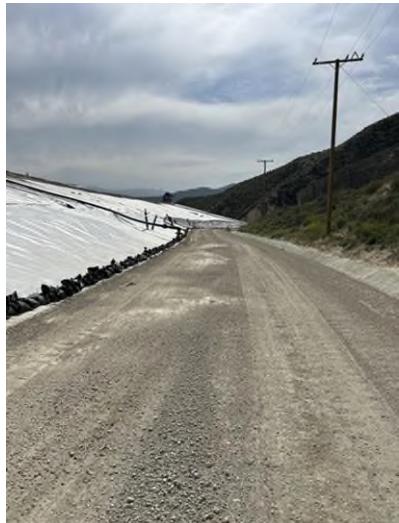
Foto 1

No

Calle perimetral del norte.

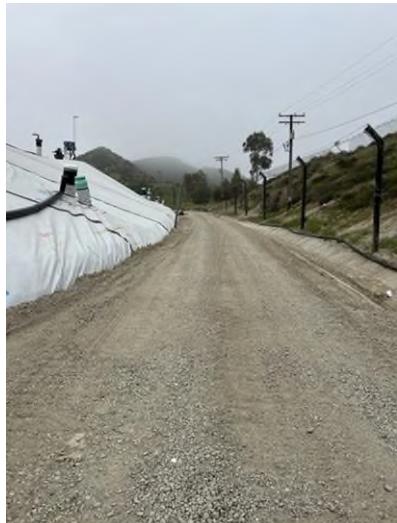
Foto 1

No

Calle perimetral del lado oeste.

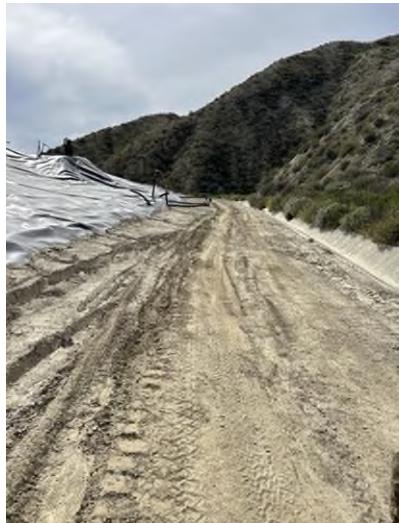
Foto 1

No

Calle perimetral del norte.

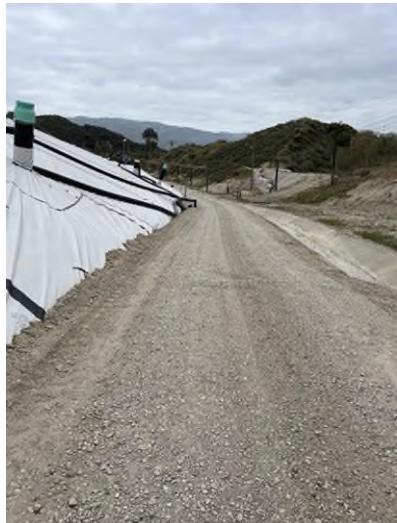
Foto 1

No

Calle perimetral del lado oeste.

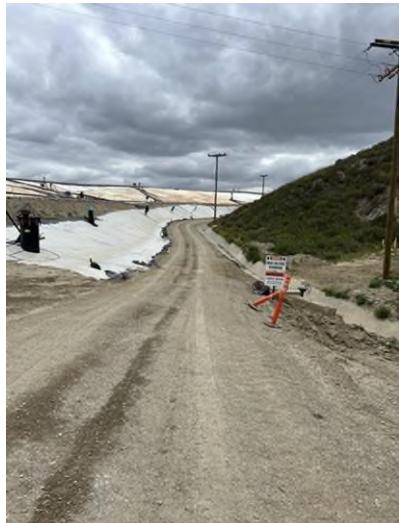
Foto 1

No

Calle perimetral del lado norte

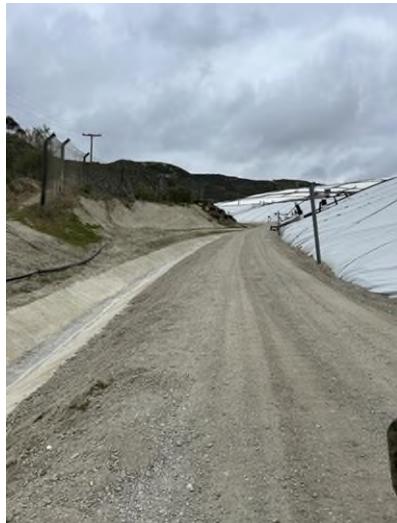
Foto 1

No

Calle perimetral del lado oeste

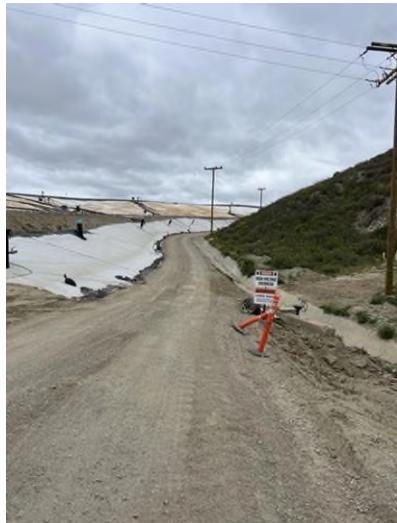
Foto 1

No

Calle perimetral del lado norte

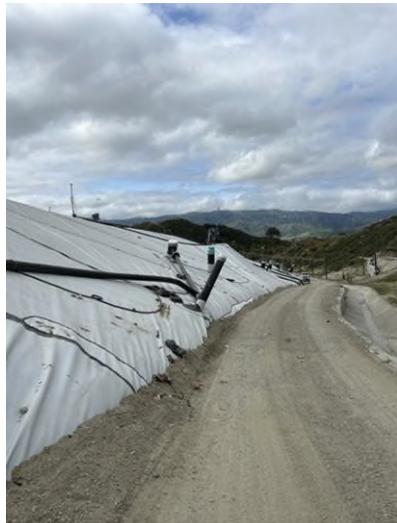
Foto 1

No

Calle perimetral del lado oeste

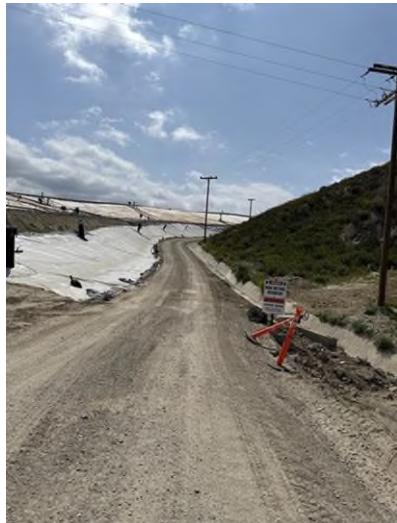
Foto 1

No

Calle perimetral del lado norte

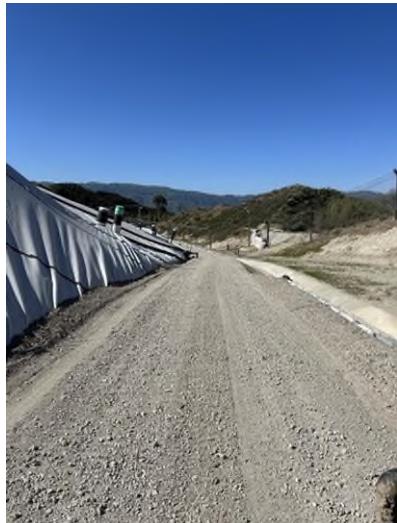
Foto 1

No

Calle perimetral del lado oeste

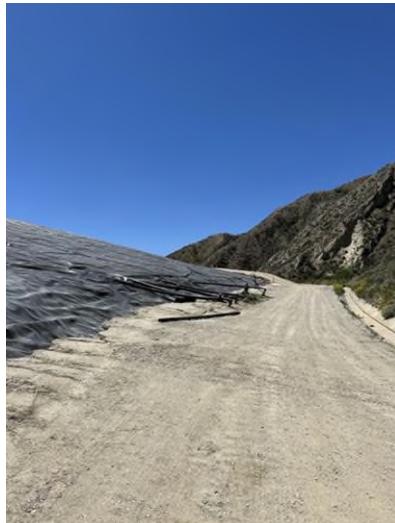
Foto 1

No

Calle perimetral del lado norte

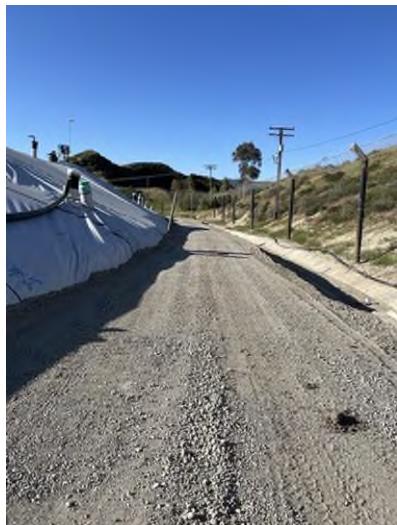
Foto 1

No

Calle perimetral del lado oeste.

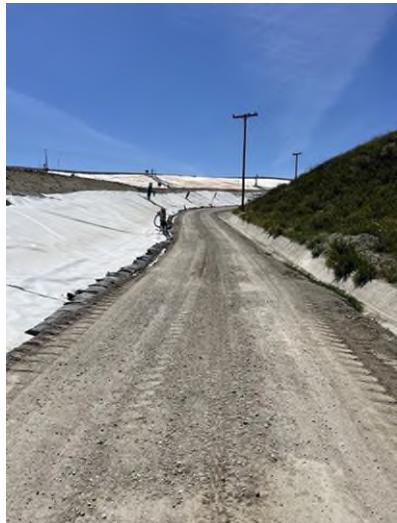
Foto 1

No

Calle perimetral del norte.
