CHIQUITA CANYON

**Ref.: Informe Semanal de Chiquita Canyon, LLC sobre la Documentación
y el Seguimiento de Problemas con las Cubiertas**

Adjunto: Informe Semanal de Problemas en las Cubiertas del 14 de abril de 2025

4050 - Seguimiento de Fisuras y Grietas por Tensión en la Zona de Reacción de Chiquita

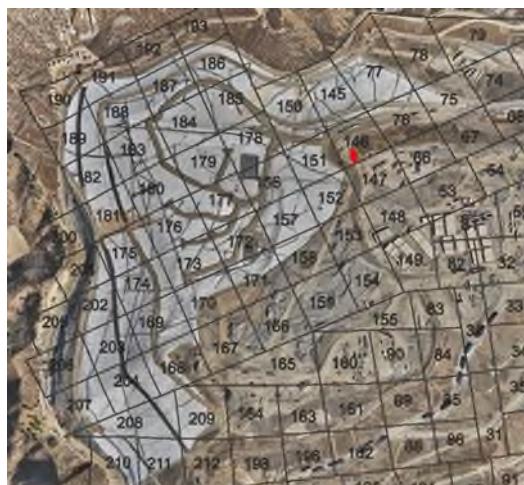
146

Utilizando la imagen adjunta, anote todas las áreas en las que los inspectores identificaron una fisura o grieta por tensión.

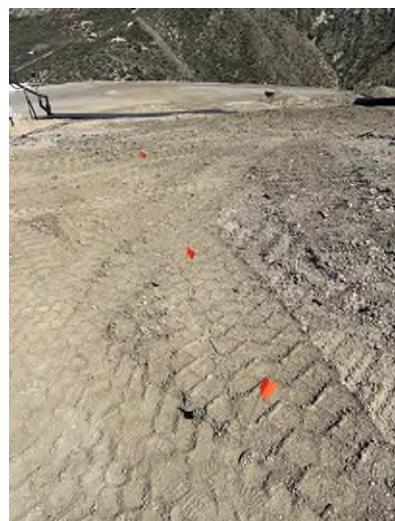
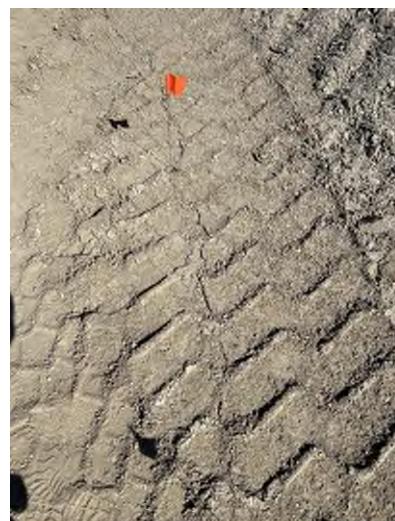
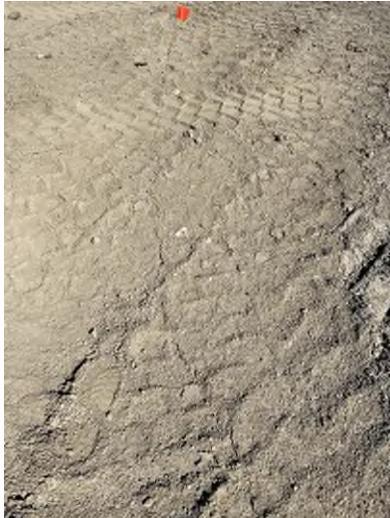
15 pies

Extra Pequeña <0.5 de ancho

Extra pequeña <0.5" de alto

Noroeste a Sudeste

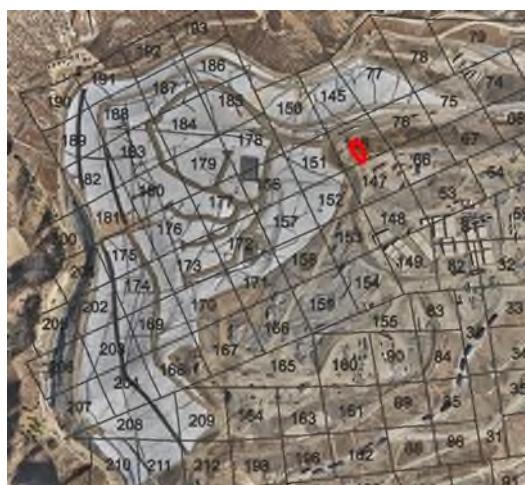
146

Utilizando la imagen adjunta, anote todas las áreas en las que los inspectores identificaron una fisura o grieta por tensión.

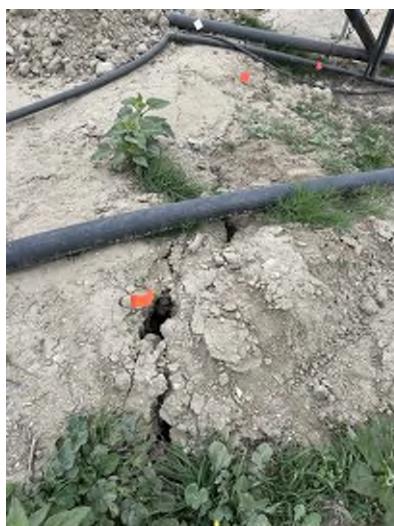
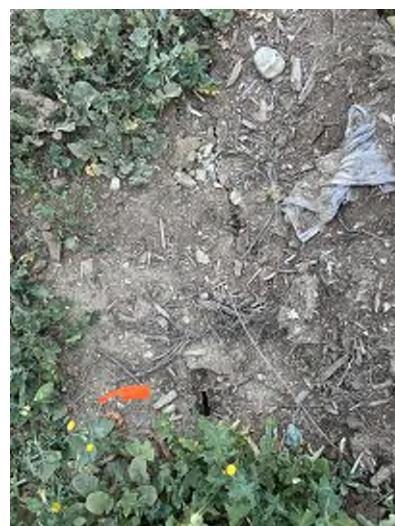
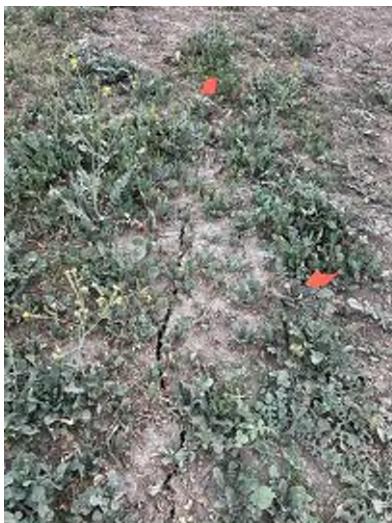
25 pies

Mediana 2-4" de ancho

Extra pequeña <0.5" de alto

Noroeste a Sudeste

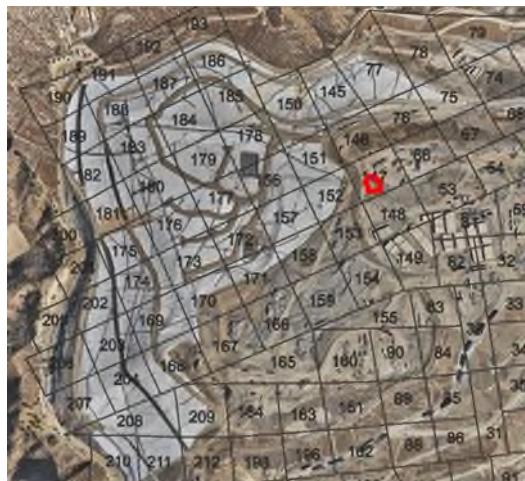
147

Utilizando la imagen adjunta, anote todas las áreas en las que los inspectores identificaron una fisura o grieta por tensión.

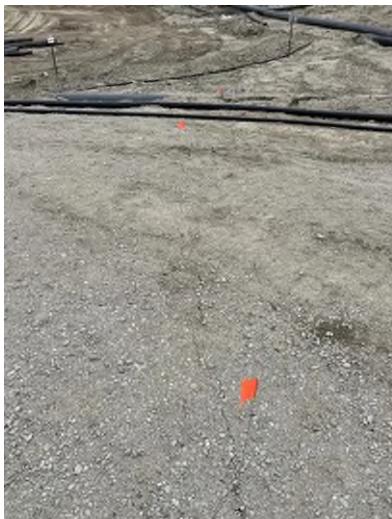
Foto 6

20 pies

Extra Pequeña <0.5 de ancho

Extra pequeña <0.5" de alto

Norte a Sur

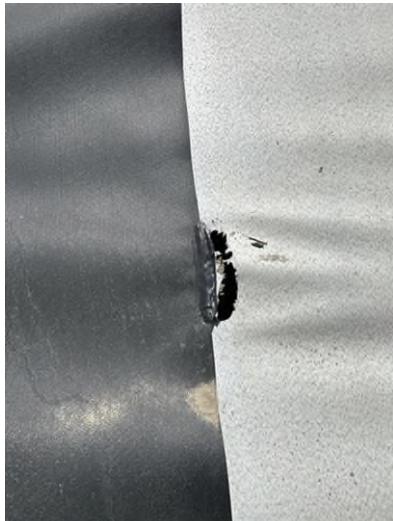
Foto 1

Se encontró un desgarro de 5 pulgadas a la 1:10 pm en la cuadrícula 145. Debe soldarse por extrusión.
