Ref.: Informe de Inspección Semanal de Lixiviado de Chiquita Canyon, LLC sobre el Orden de Depuración Estipulado (Caso No. 6177-4), Condición 27(c)

Adjunto: Registros de Inspecciones de Lixiviados del 21 de abril al 27 de abril de 2025

4050 - Inspección de Filtraciones/Acumulaciones de Lixiviados de Chiquita

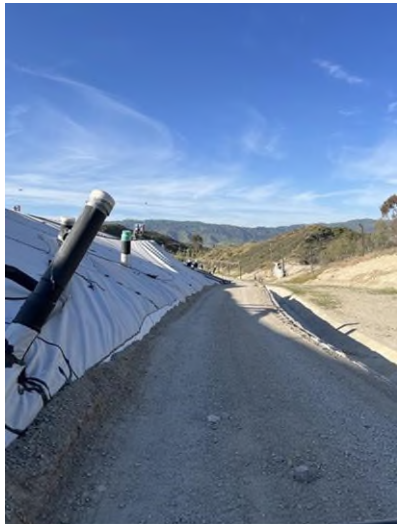
Foto 1

No

Calle perimetral del lado oeste.

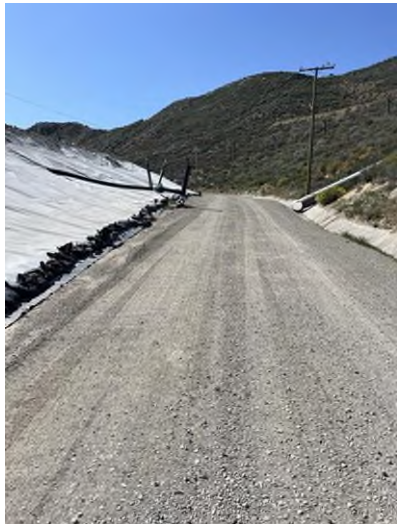
Foto 1

No

Calle perimetral del norte.

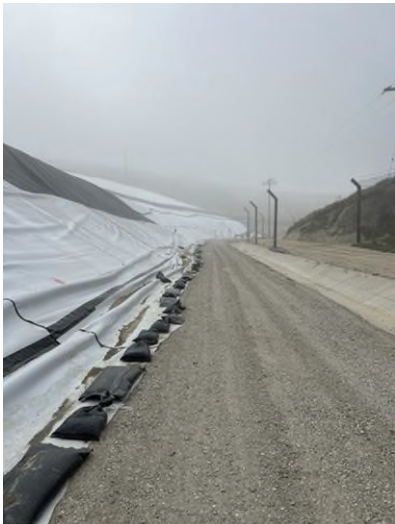
Foto 1

No

Calle perimetral del lado oeste.

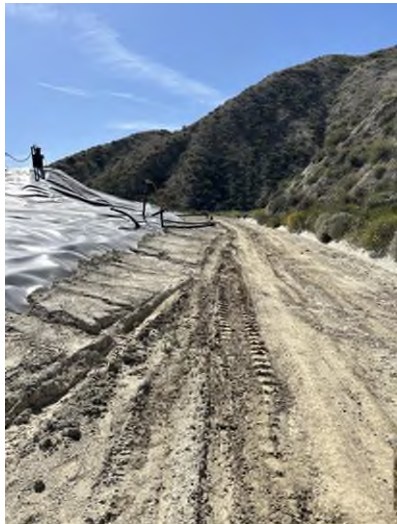
Foto 1

No

Calle perimetral del norte.

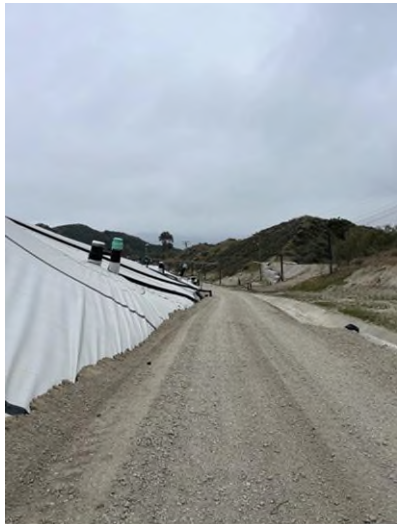
Foto 1

No

Calle perimetral del lado oeste.

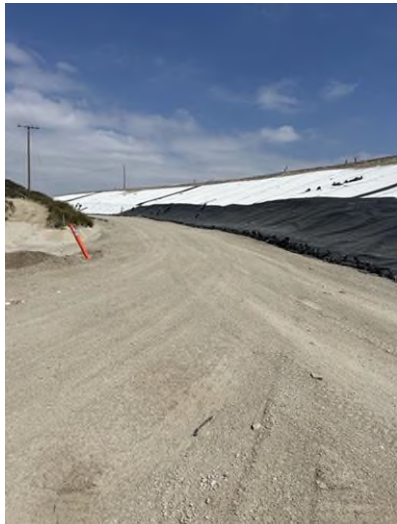
Foto 1

No

Calle perimetral del norte.

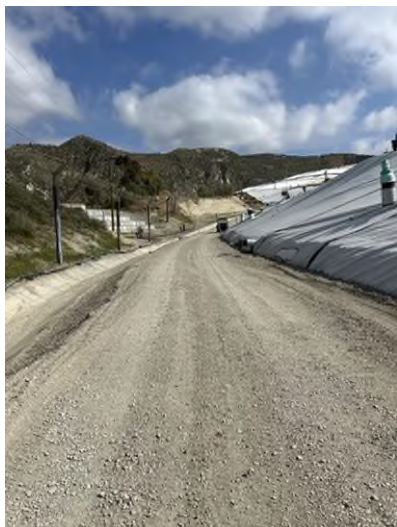
Foto 1

No

Calle perimetral del lado oeste

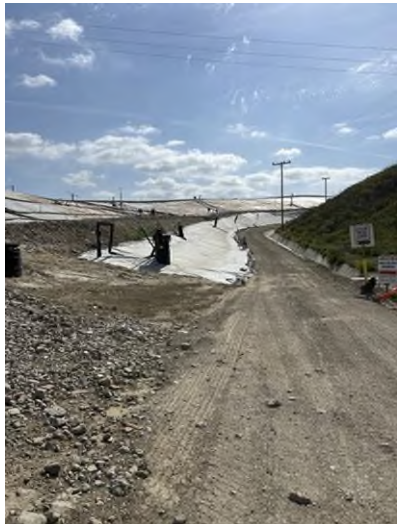
Foto 1

No

Calle perimetral del lado norte

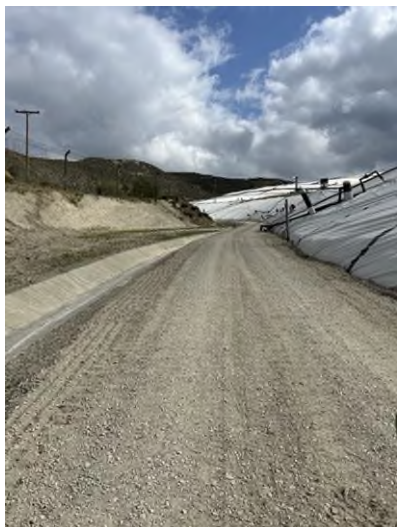
Foto 1

No

Calle perimetral del lado oeste

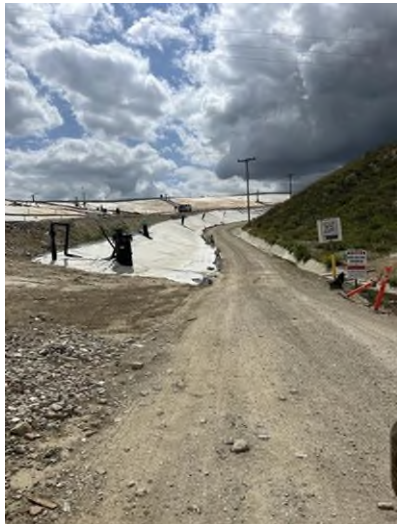
Foto 1

No

Calle perimetral del lado norte

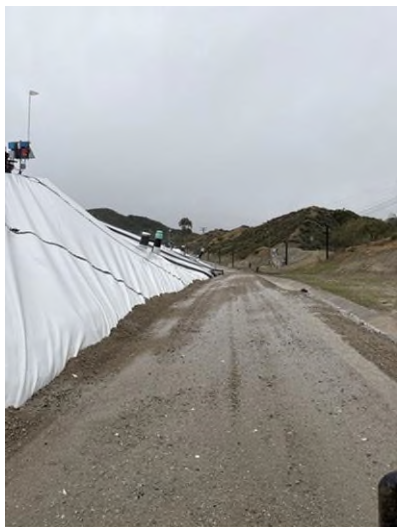
Foto 1

No

Calle perimetral del lado oeste

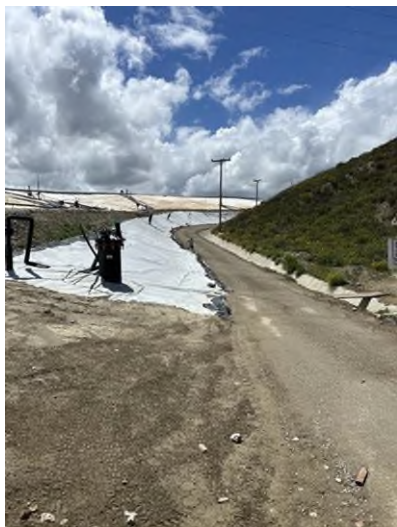
Foto 1

No

Calle perimetral del lado norte

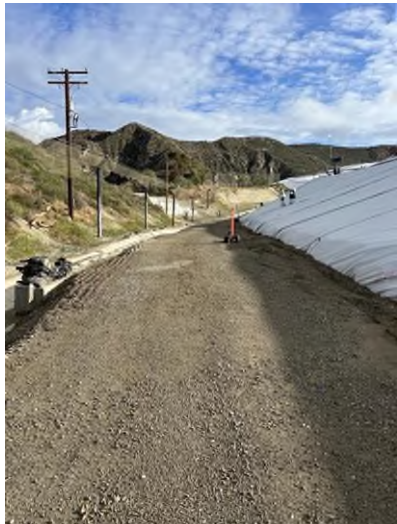
Foto 1

No

Calle perimetral del lado oeste.

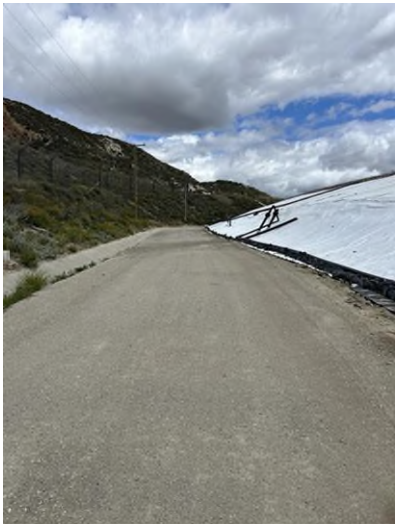
Foto 1

No

Calle perimetral del norte.
