Ref.: Informe Semanal de Chiquita Canyon, LLC sobre la Documentación y el Seguimiento de Problemas con las Cubiertas

4050 - Seguimiento de Fisuras y Grietas por Tensión en la Zona de Reacción de Chiquita

4050 - Inspección de Cubiertas Geosintéticas

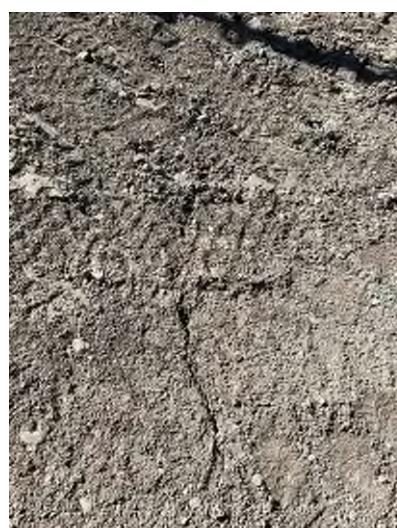
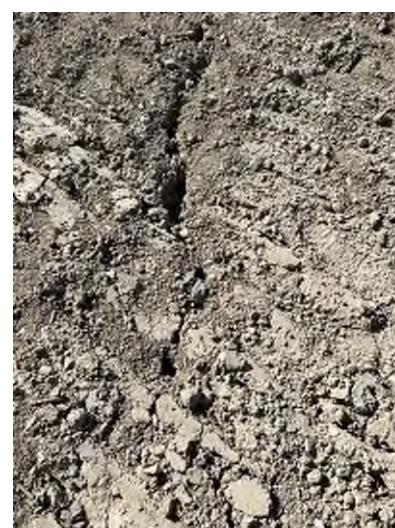
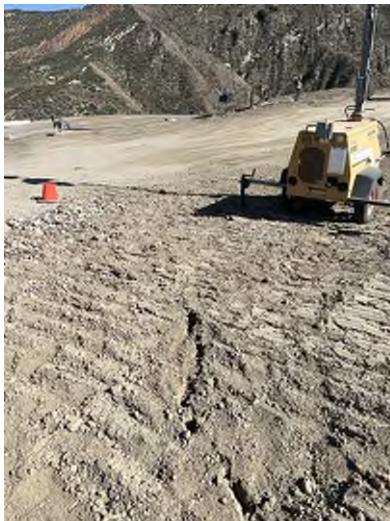
147

35 pies

Mediana 2-4" de ancho

Extra pequeña <0.5" de alto

Noroeste a Sudeste

Las grietas se reconocieron
recorriendo el lugar.

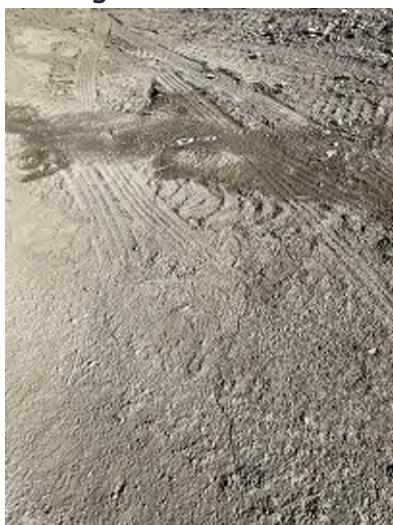
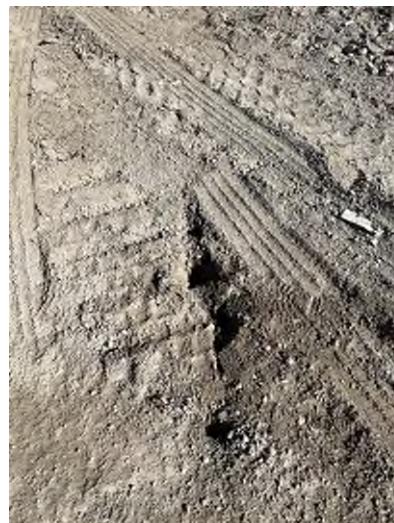
146

20 pies

Mediana 2-4" de ancho

Extra pequeña <0.5" de alto

Noroeste a Sudeste

Las grietas se reconocieron
recorriendo el lugar.

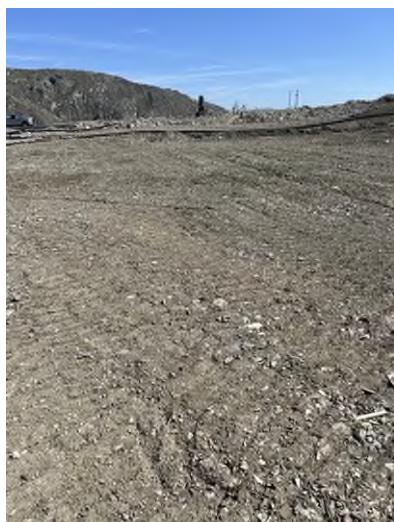
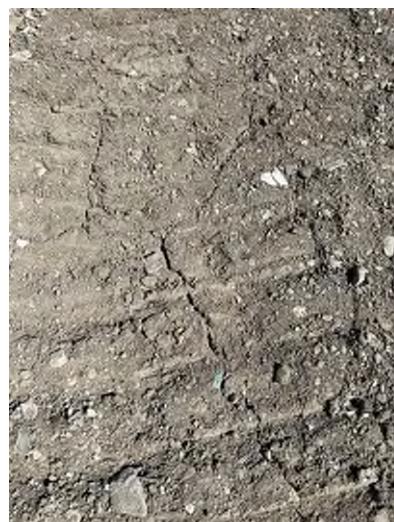
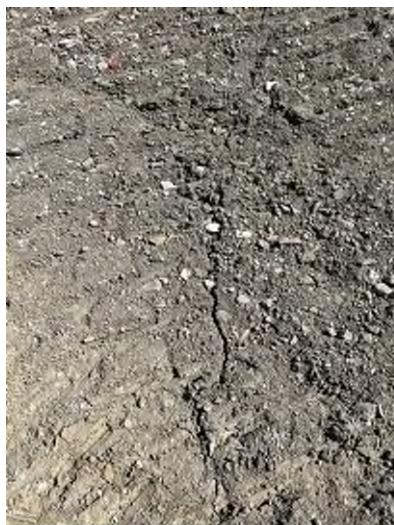
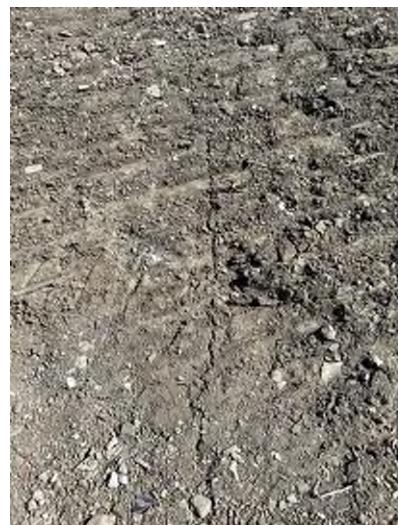
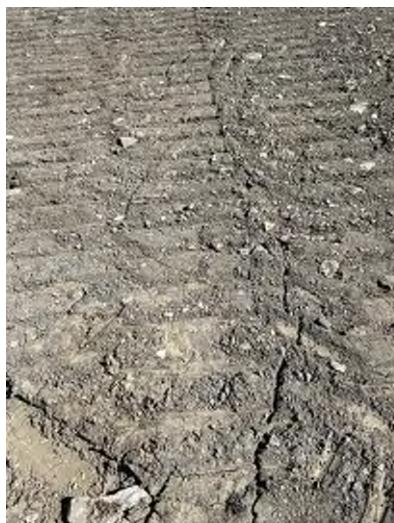
165

20 pies x 60 pies

Pequeña 0.5-2" de ancho

Extra pequeña <0.5" de alto

Norte a Sur

Las grietas se reconocieron
recorriendo el lugar.

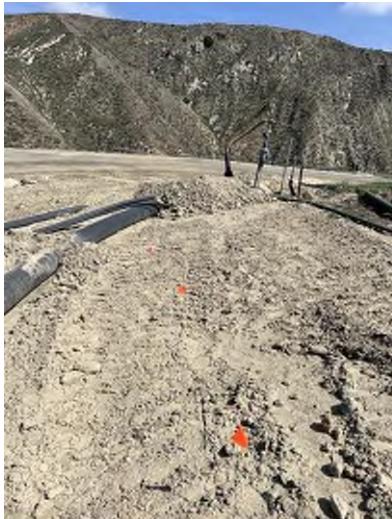
146

12 pies

| Compensación Horizontal (ancho) | Extra Pequeña <0.5 de ancho |
| Compensación Vertical (alto) | Extra pequeña <0.5" de alto |
| Orientación (dirección) | Noroeste a Sudeste |

| Descripción de las reparaciones | Las grietas se reconocieron recorriendo el lugar. |

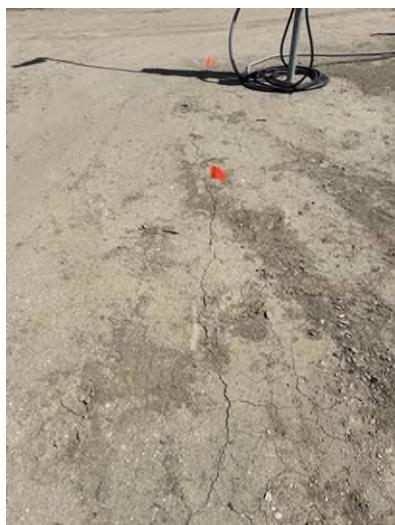
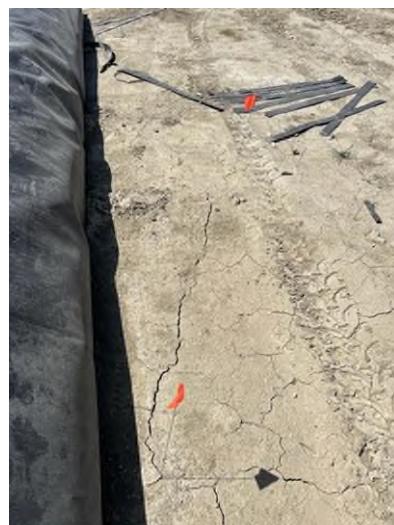
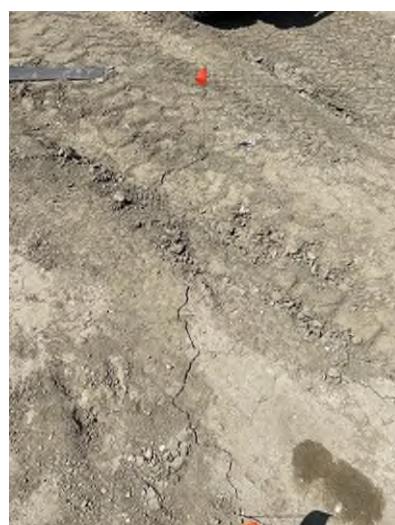
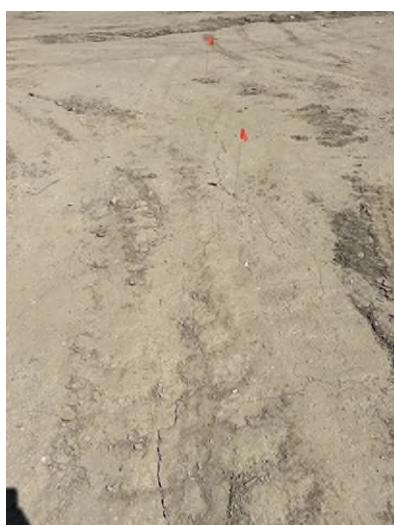
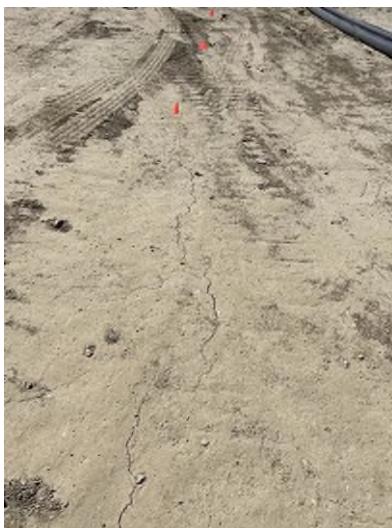
160

Área de 20 pies x 20 pies

Extra Pequeña <0.5 de ancho

Extra pequeña <0.5" de alto

Norte a Sur

Se sacaron las grietas y se compactaron con rasquetas

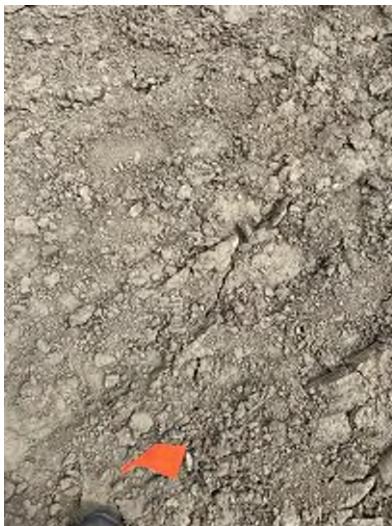
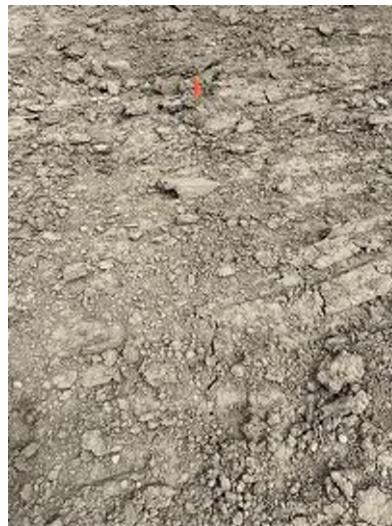
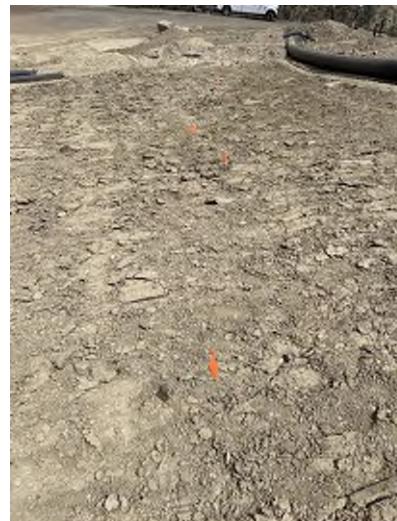
146

20 pies

Extra Pequeña <0.5 de ancho

Extra pequeña <0.5" de alto

Noroeste a Sudeste

Las grietas se reconocieron
recorriendo el lugar.

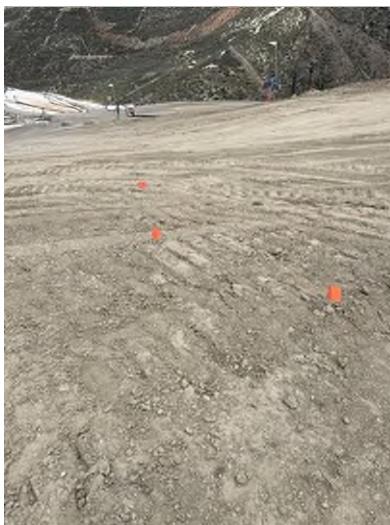
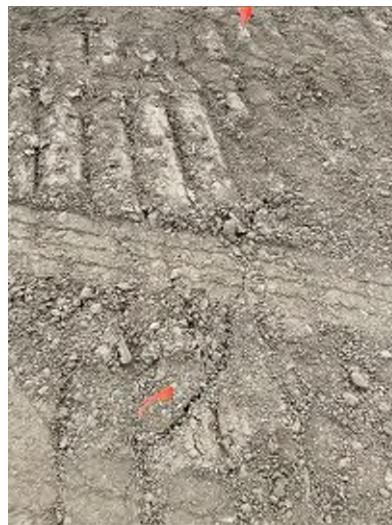
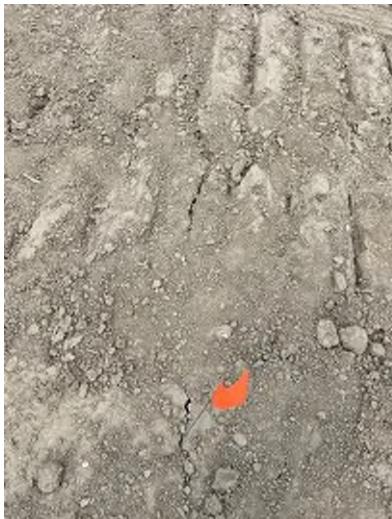
147

6 pies

Extra Pequeña <0.5 de ancho

Extra pequeña <0.5" de alto

Noroeste a Sudeste

Las grietas se reconocieron
recorriendo el lugar.

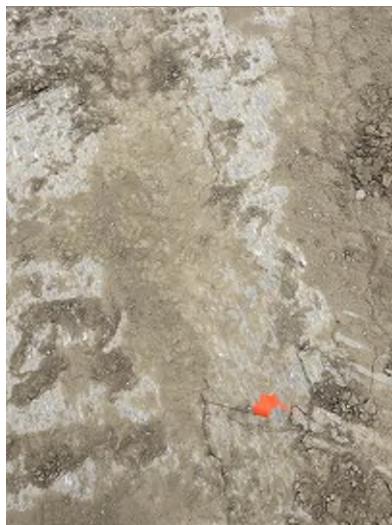
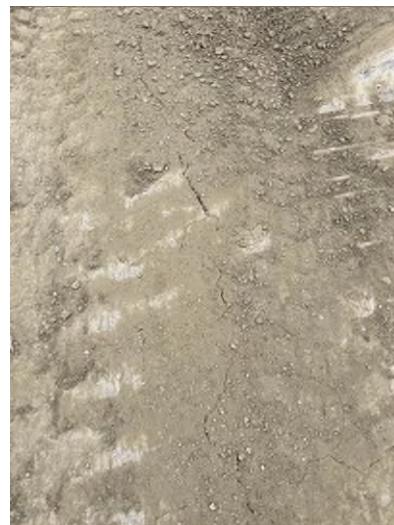
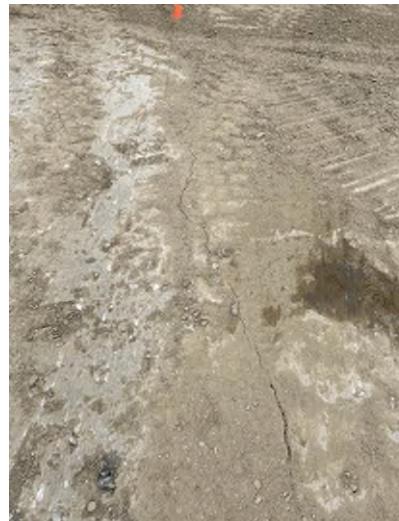
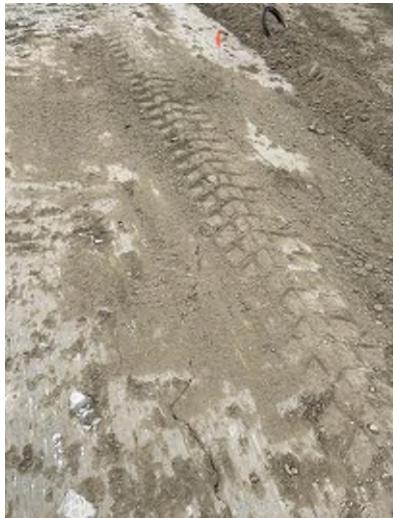
160

Área de 7 pies x 25 pies

Extra Pequeña <0.5 de ancho

Extra pequeña <0.5" de alto

Norte a Sur

Las grietas se reconocieron
recorriendo el lugar.

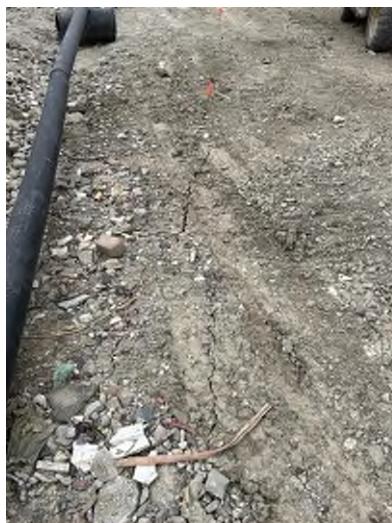
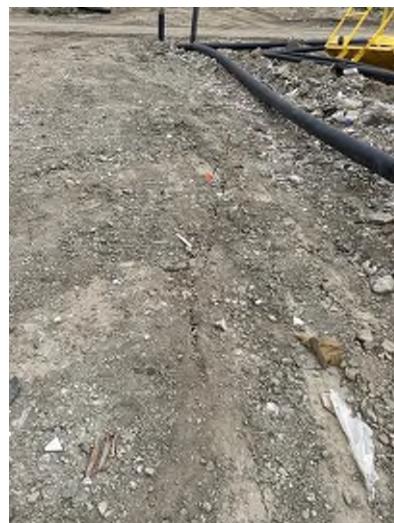
154

25 pies

Pequeña 0.5-2" de ancho

Extra pequeña <0.5" de alto

Noreste a Sudoeste

Las grietas se reconocieron
recorriendo el lugar.

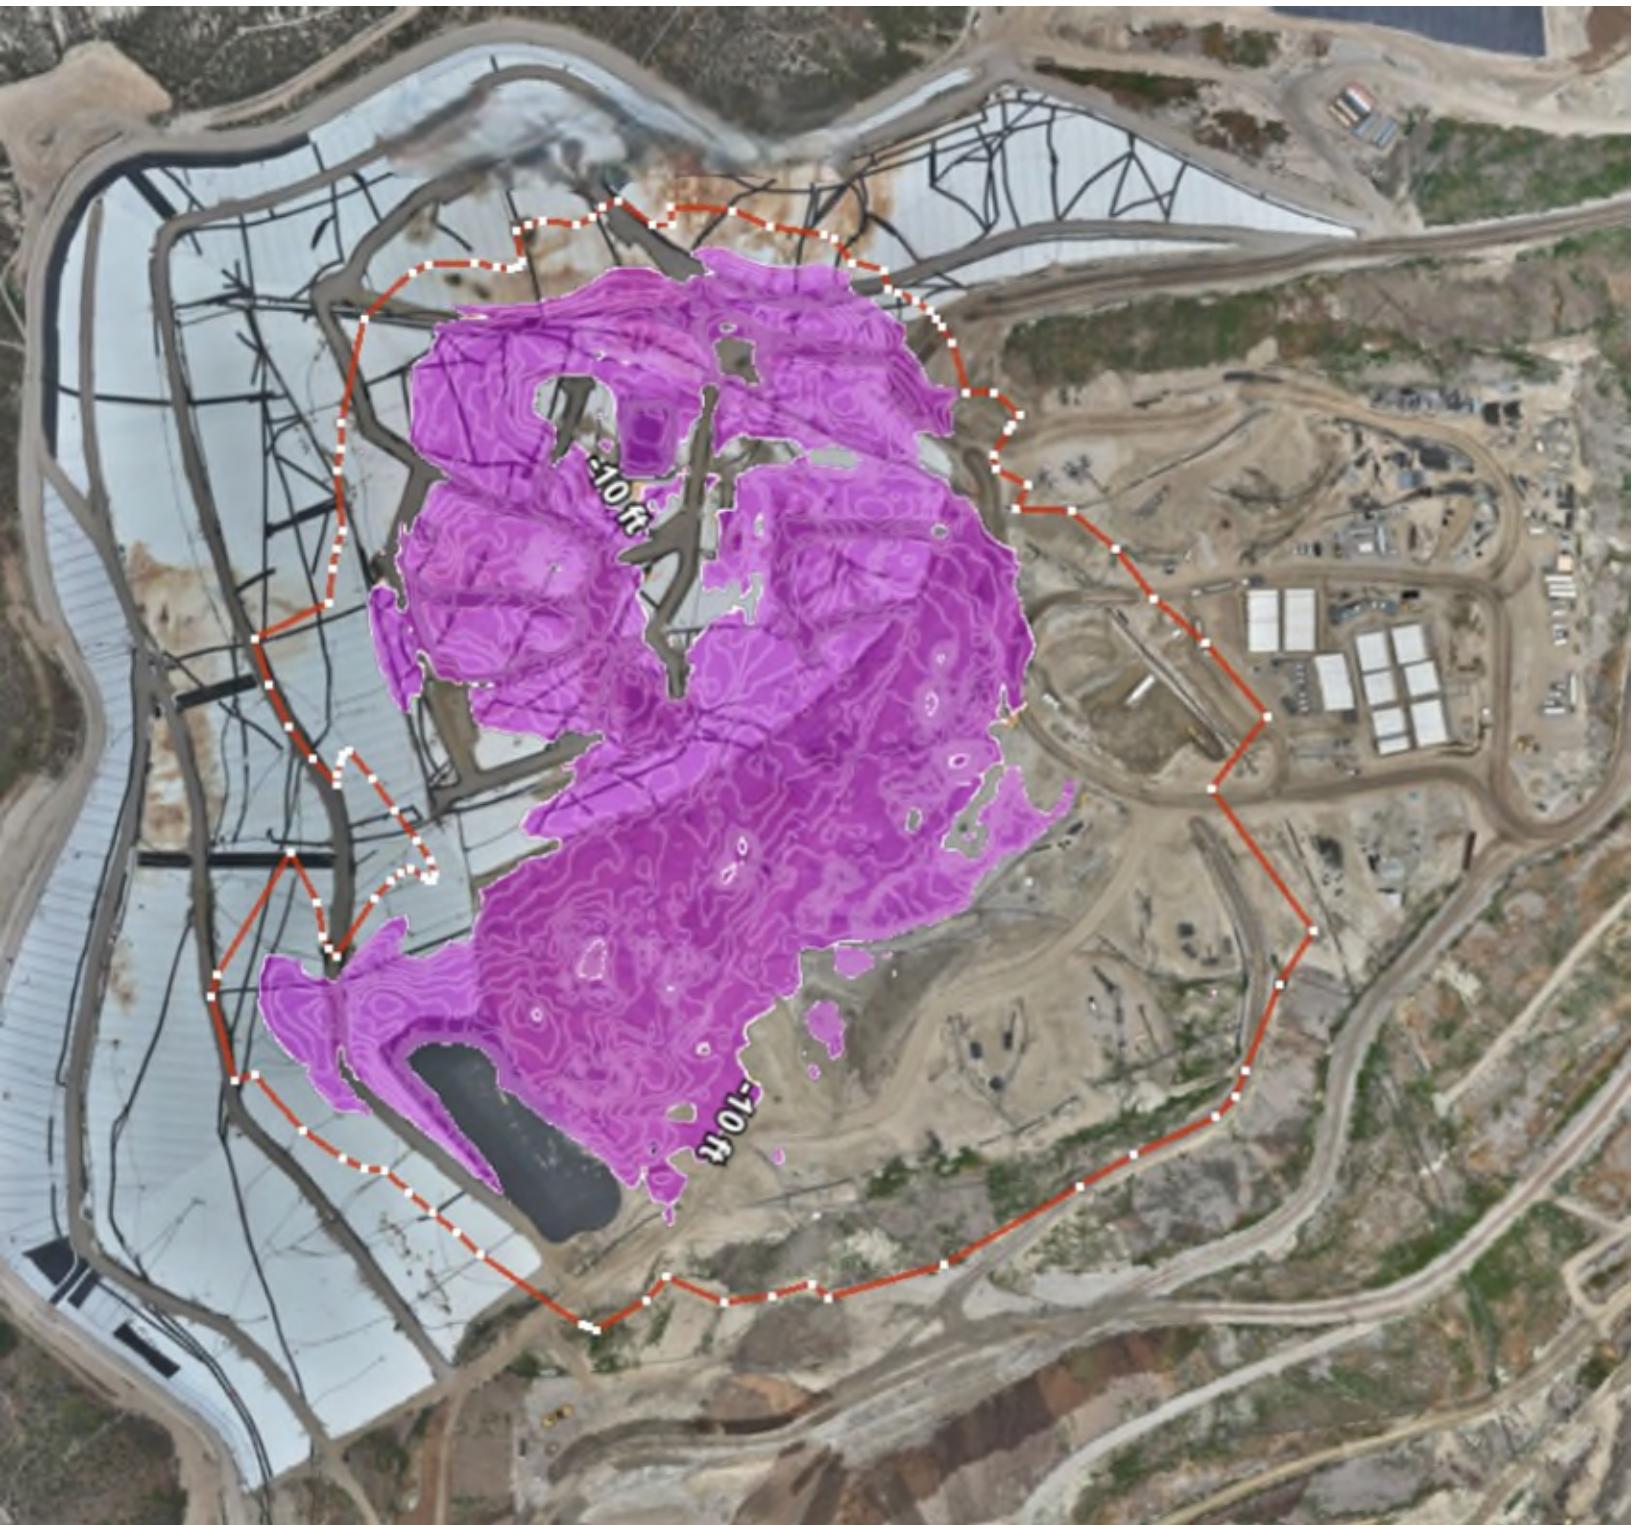
Área de asentamiento entre el 10/04/2024 y el 09/04/2025, presentada el 15/04/2025 y proporcionada aquí nuevamente como comparativo

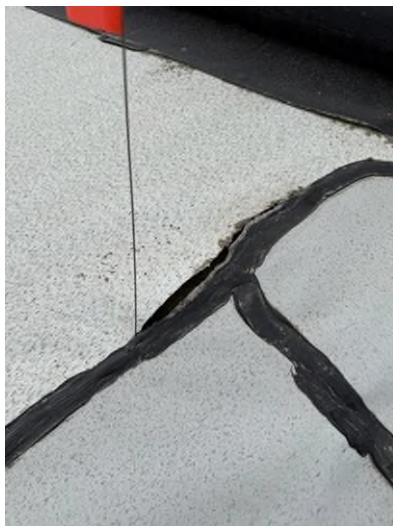
Cuadrícula 145

Se separó el revestimiento en la costura.
Requirió un parche

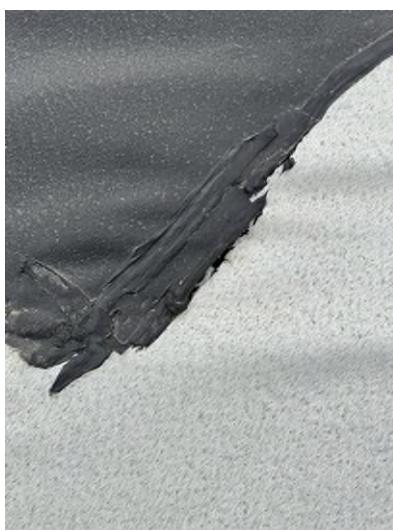
Cuadrícula 145

Se separó el revestimiento en la costura.
Debe emparcharse

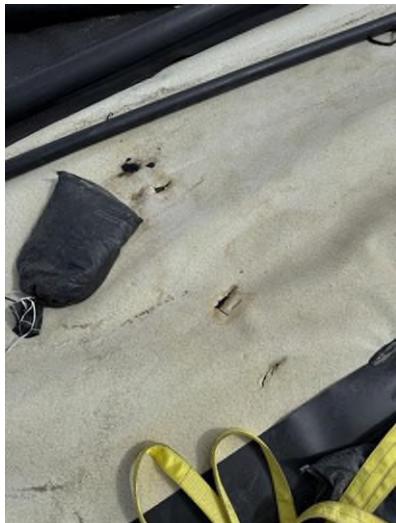
Cuadrícula 150

Pinchaduras por todo el revestimiento.
El revestimiento debe emparcharse
