CHIQUITA CANYON
Una Empresa de Waste Connections

**Ref.: Informe de Inspecci n Semanal de Lixiviado de Chiquita Canyon, LLC sobre el
Orden de Depuraci n Estipulado (Caso No. 6177-4), Condici n 27(c)**

Adjunto: Registros de Inspecci n de Lixiviados del 28 de abril al 4 de mayo de 2025

4050 - Inspección de Filtraciones/Acumulaciones de Lixiviados de Chiquita

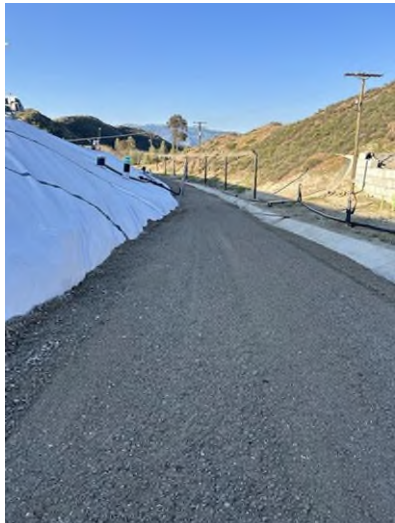
Foto 1

No

Calle perimetral del lado oeste.

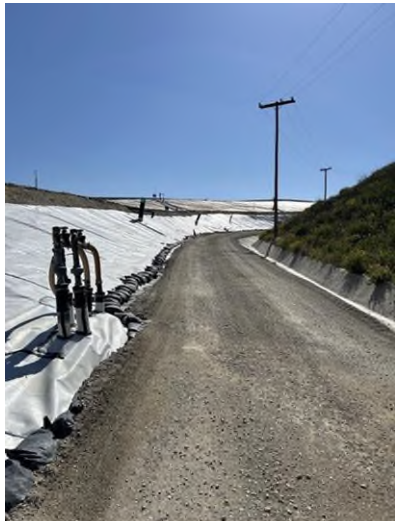
Foto 1

No

Calle perimetral del norte.

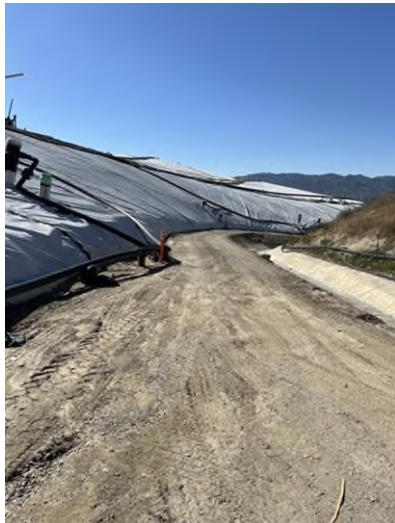
Foto 1

No

Calle perimetral del lado oeste.

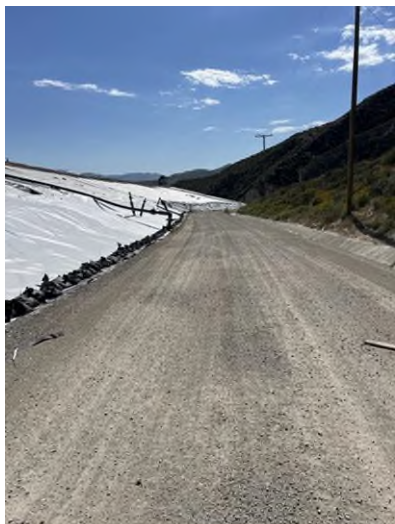
Foto 1

No

Calle Perimetral del norte.

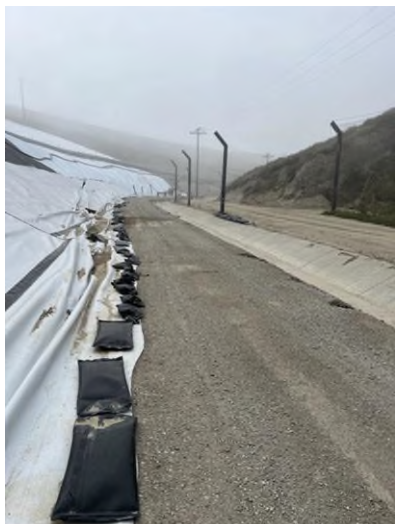
Foto 1

No

Calle perimetral del lado oeste.

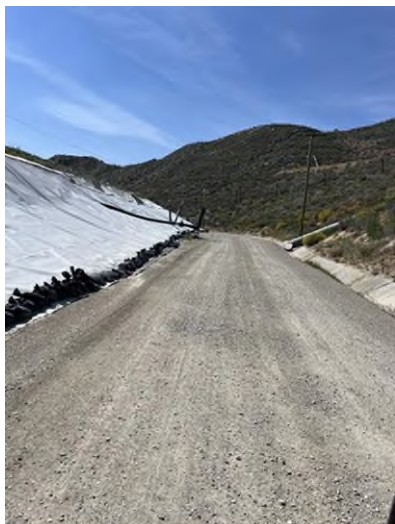
Foto 1

No

Calle perimetral del norte.

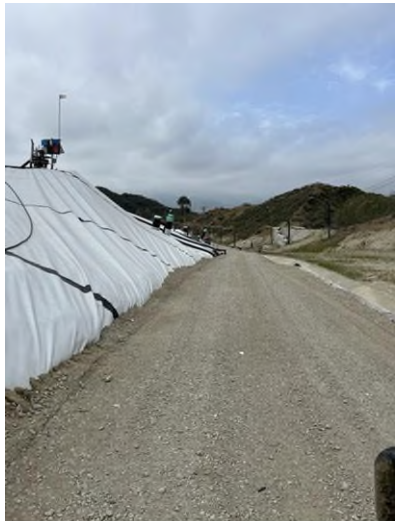
Foto 1

No

Calle perimetral del lado oeste

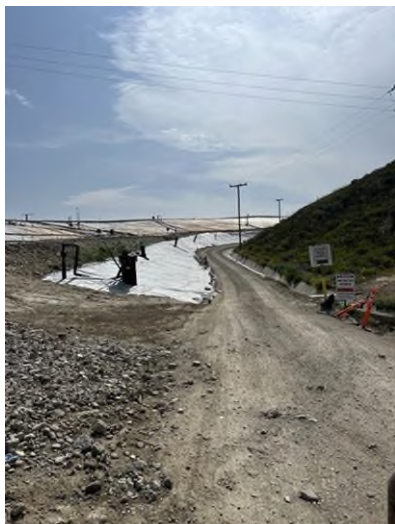
Foto 1

No

Calle perimetral del lado norte

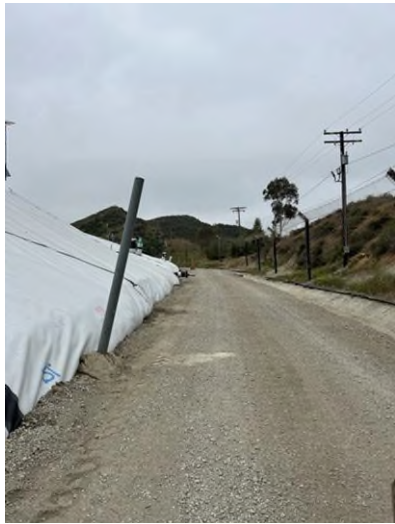
Foto 1

No

Calle perimetral del lado oeste

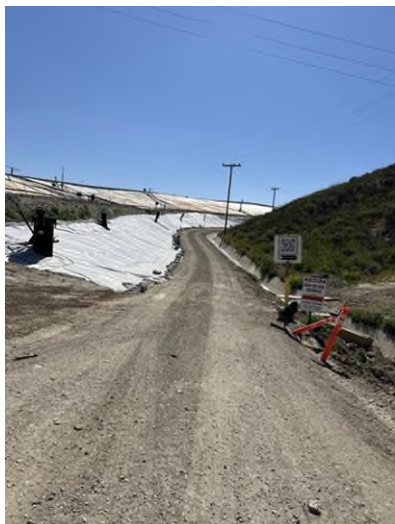
Foto 1

No

Calle perimetral del lado norte

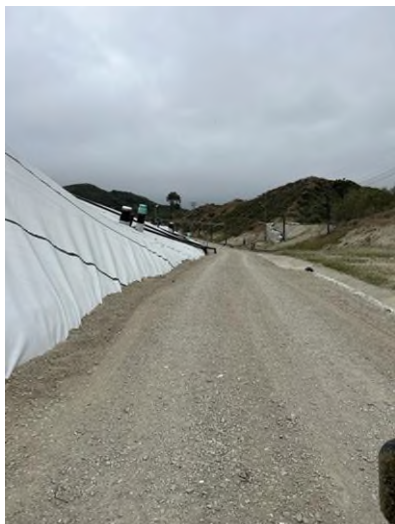
Foto 1

No

Calle perimetral del lado oeste

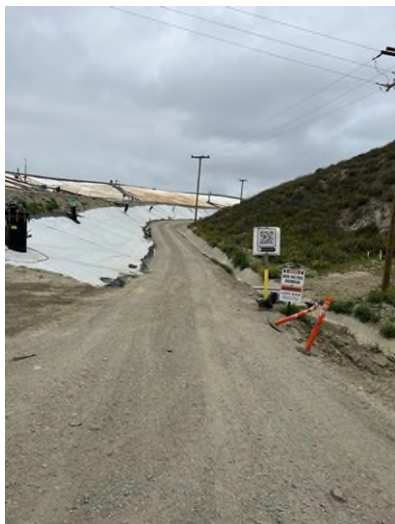
Foto 1

No

Calle perimetral del lado norte

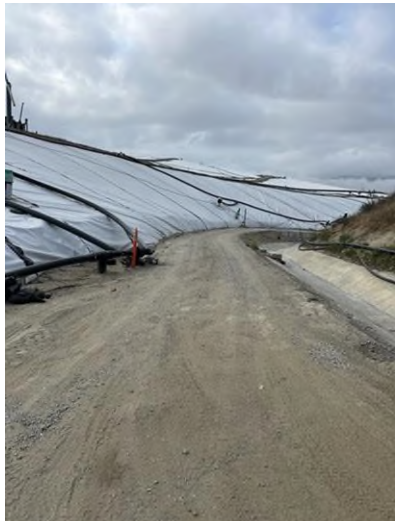
Foto 1

No

Calle perimetral del lado oeste.

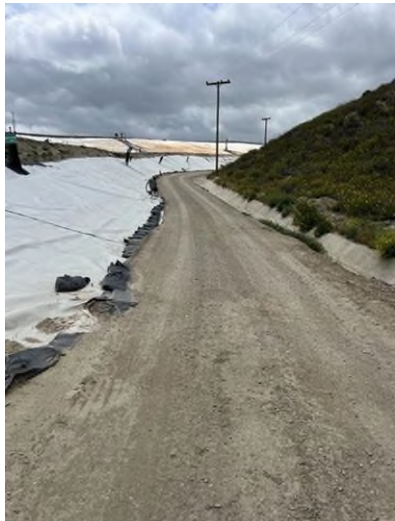
Foto 1

No

Calle perimetral del norte.
