# CHIQUITA CANYON

**Ref.: Informe Semanal de Chiquita Canyon, LLC sobre la Documentación y el Seguimiento de Problemas con las Cubiertas**

# 4050 - Seguimiento de Fisuras y Grietas por Tensión en la Zona de Reacción de Chiquita

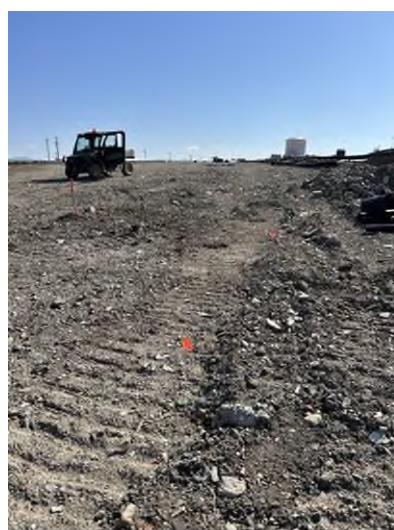
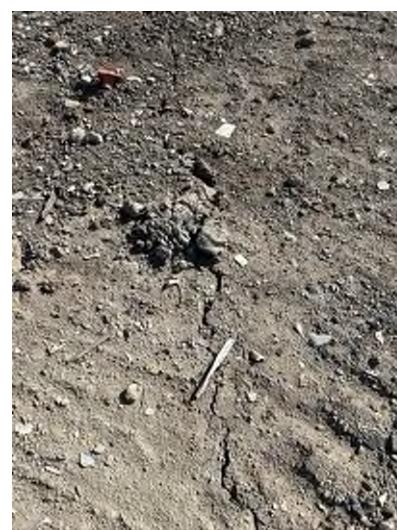
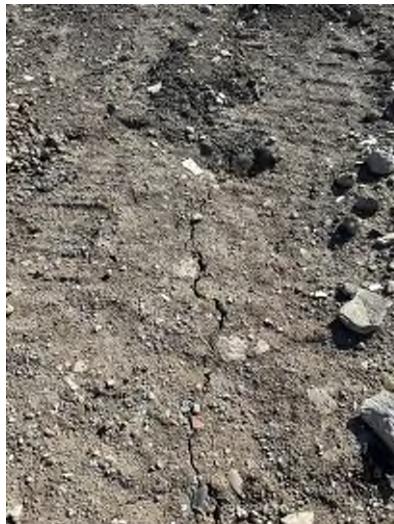
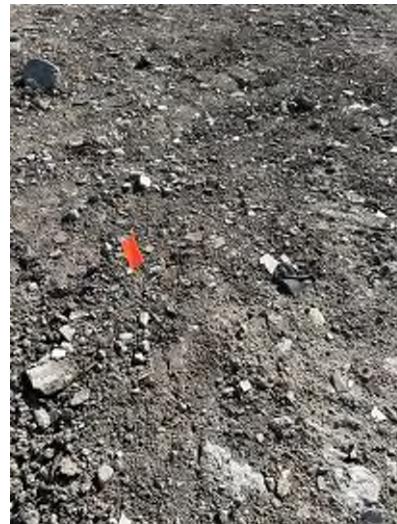
159

45 pies

Pequeña 0.5-2" de ancho

Extra pequeña <0.5" de alto

Noreste a Sudoeste

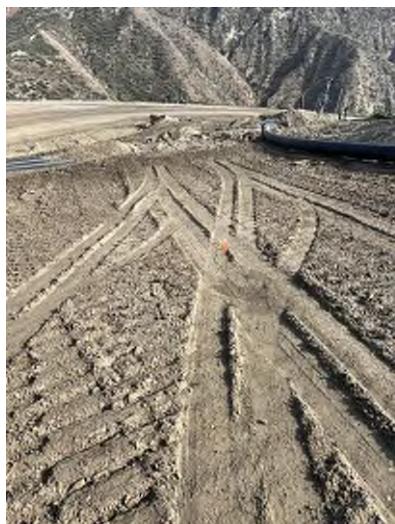
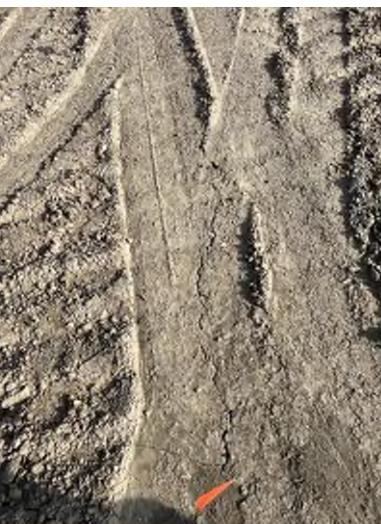
146

16 pies

Compensación Horizontal (ancho)	Extra Pequeña <0.5 de ancho
Compensación Vertical (alto)	Extra pequeña <0.5" de alto
Orientación (dirección)	Norte a Sur
Lugar	Castaic CA 91384 Estados Unidos (34.43596577712719, -118.64703162970694)
¿La Fisura o Grita se reparó? Si se reparó, agregue una fotografía y la descripción de las reparaciones realizadas	Sí

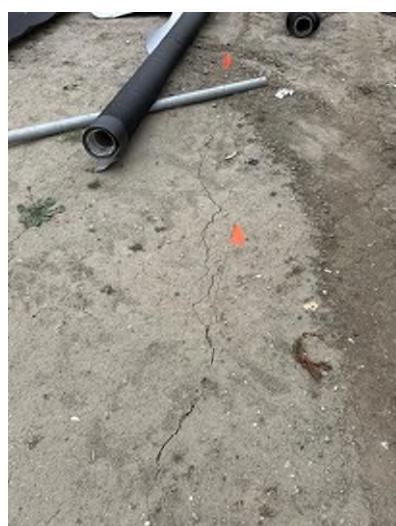
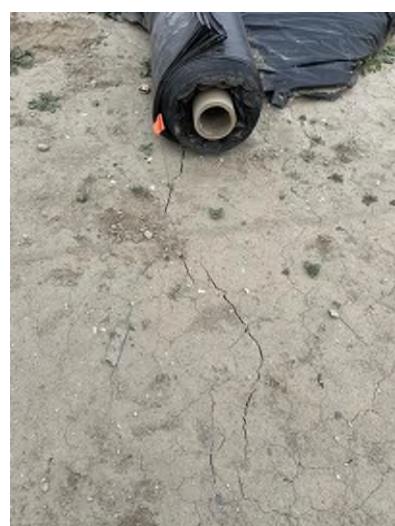
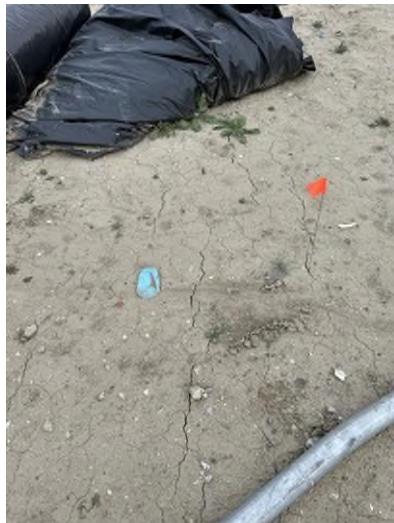
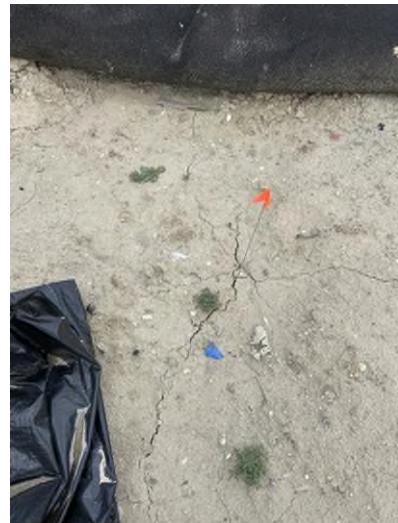
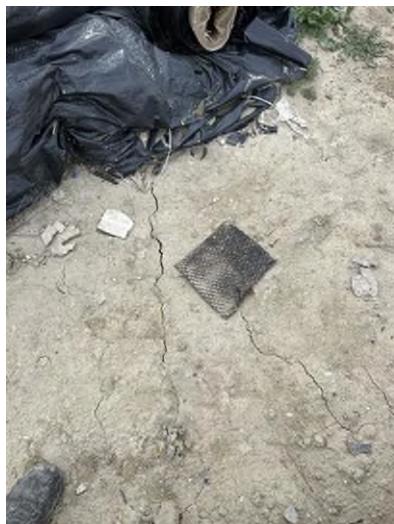
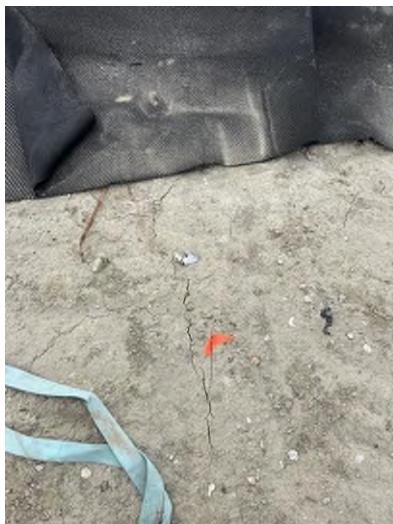
154

Área de 20 pies x 10 pies

Extra Pequeña <0.5 de ancho

Extra pequeña <0.5" de alto

Noreste a Sudoeste

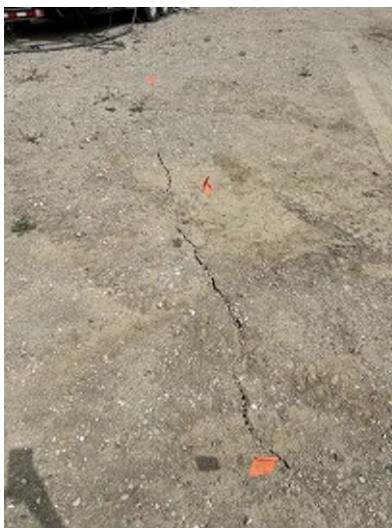
Foto 9

90

7 pies

Extra Pequeña <0.5 de ancho

Extra pequeña <0.5" de alto

Noroeste a Sudeste

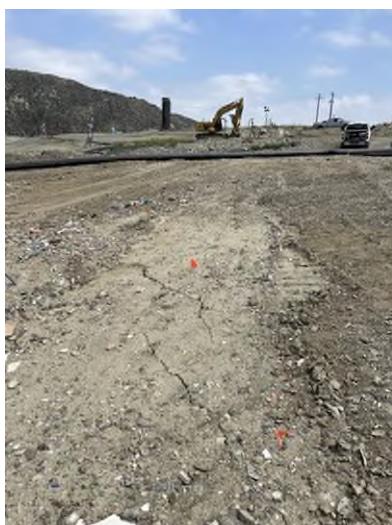
Foto 11

159

8 pies

Pequeña 0.5-2" de ancho

Extra pequeña <0.5" de alto

Norte a Sur

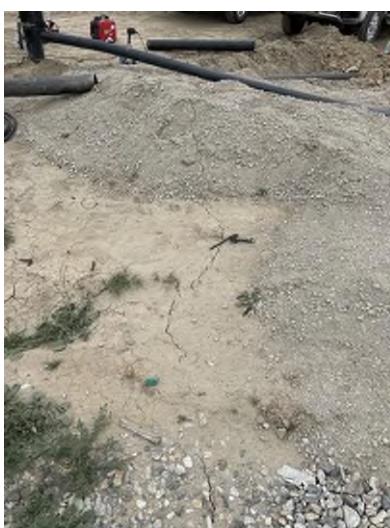
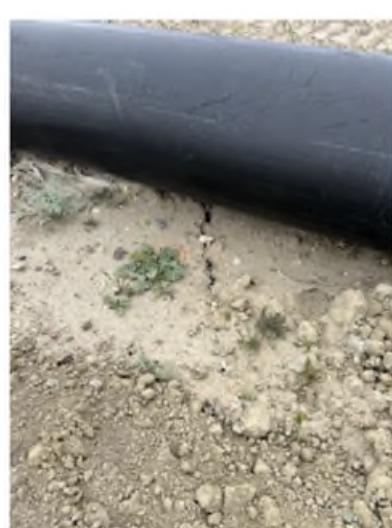
148

Área de 20 pies x 3 pies

Compensación Horizontal (ancho)	Pequeña 0.5-2" de ancho
Compensación Vertical (alto)	Extra pequeña <0.5" de alto
Orientación (dirección)	Norte a Sur
Lugar	Castaic CA 91384 Estados Unidos (34.435263621890854, -118.64653853367308)
¿La Fisura o Grita se reparó? Si se reparó, agregue una fotografía y la descripción de las reparaciones realizadas	Sí

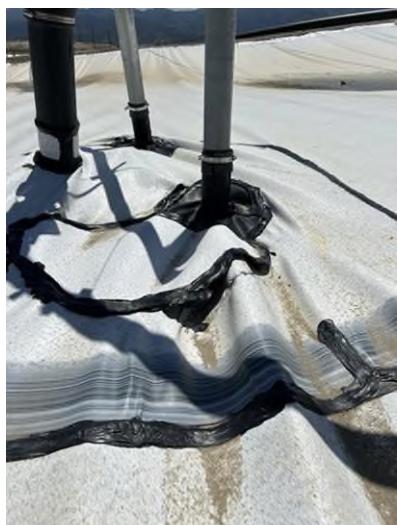
Foto 1

Se encontró a las 2:07 PM el 28/4/25

Se soltó una soldadura que debe emparcharse/soldarse por extrusión.

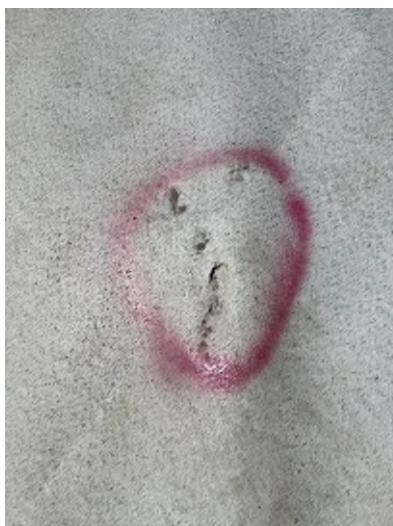
Foto 4

Se encontró el 28/4/25 a las 2:17pm. Cuadrícula 185

Debe soldarse por extrusión una  
pinchadura de la cubierta

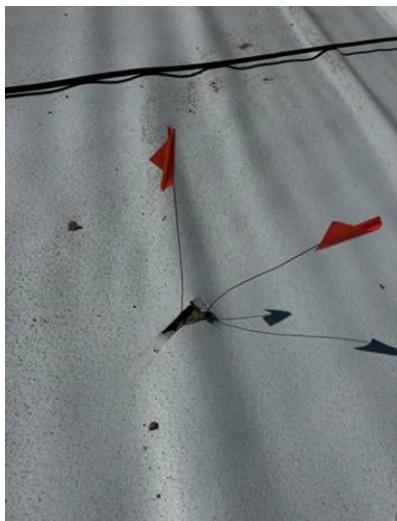
Foto 1

Se encontró el 2/5/25 a las 12:15. Cuadrícula 181

**Notar cuál es el problema y qué debe repararse** Desgarro en el revestimiento. Debe emparcharse
