CHIQUITA CANYON
Una Empresa de Waste Connections

Ref.: Informe Semanal de Inspecci n de Lixiviados de Chiquita Canyon, LLC para la Orden de Depuraci n Estipulada (Caso No. 6177-4), Condici n 27(c)

Adjunto: Registros de Inspecciones de Lixiviados del 5 de mayo al 11 de mayo de 2025

4050 - Inspección de Filtraciones/Acumulaciones de Lixiviados de Chiquita

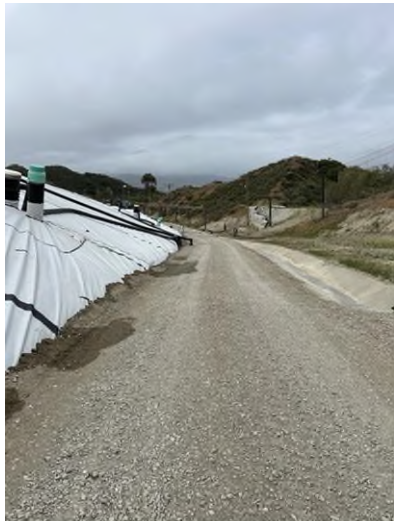
Foto 1

No

Descripción del lugar de la fotografía donde no hay filtración o acumulación de lixiviados.

Calle perimetral del lado oeste.

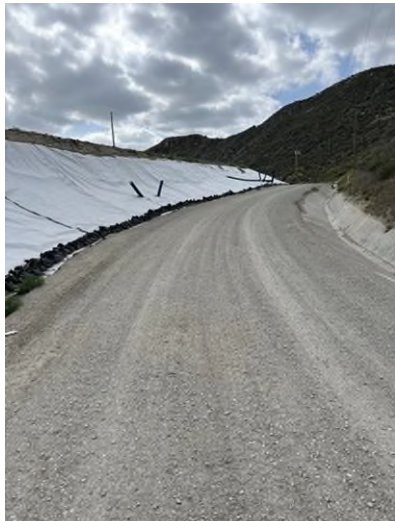
Foto 1

No

Descripción del lugar de la fotografía donde no hay filtración o acumulación de lixiviados.

Calle perimetral del norte.

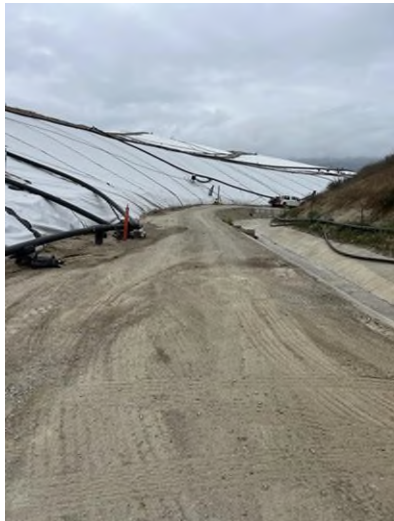
Foto 1

No

Descripción del lugar de la fotografía donde no hay filtración o acumulación de lixiviados.

Calle perimetral del lado oeste.

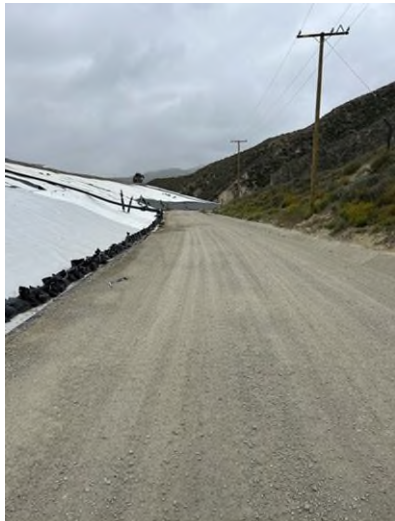
Foto 1

No

Descripción del lugar de la fotografía donde no hay filtración o acumulación de lixiviados.

Calle perimetral del norte.

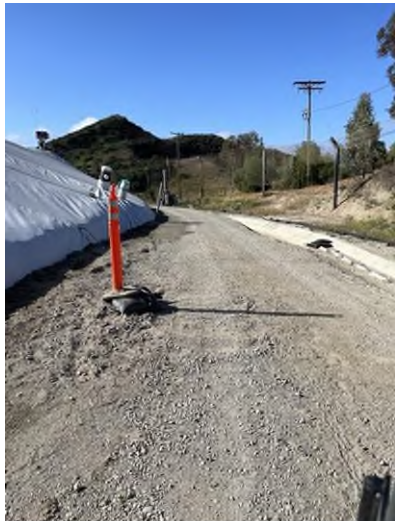
Foto 1

No

Descripción del lugar de la fotografía donde no hay filtración o acumulación de lixiviados.

Calle perimetral del lado oeste.

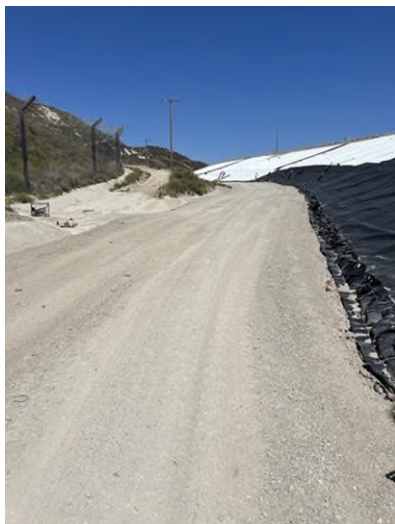
Foto 1

No

Descripción del lugar de la fotografía donde no hay filtración o acumulación de lixiviados.

Calle perimetral del norte.

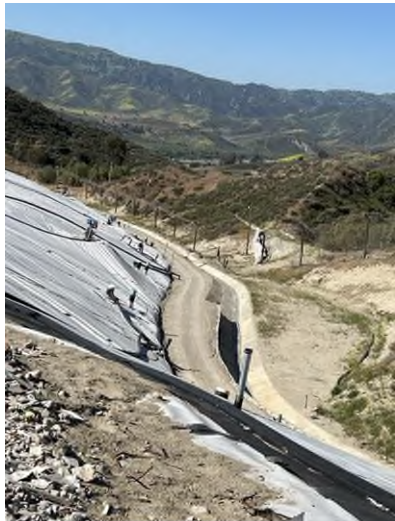
Foto 1

No

Descripción del lugar de la fotografía donde no hay filtración o acumulación de lixiviados.

Calle perimetral del lado oeste

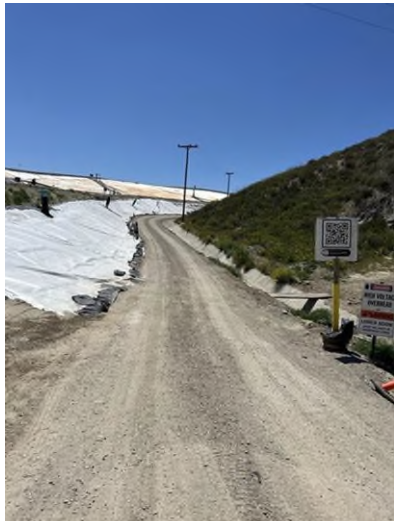
Foto 1

No

Descripción del lugar de la fotografía donde no hay filtración o acumulación de lixiviados.

Calle perimetral del lado norte

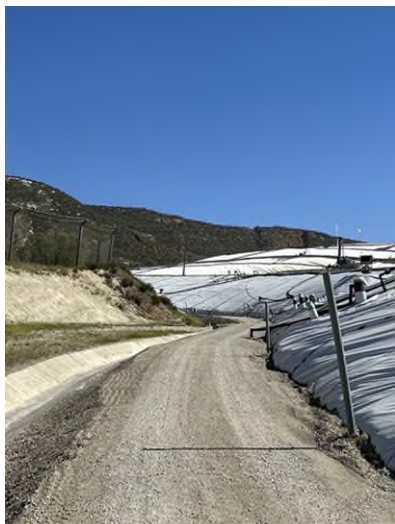
Foto 1

No

Descripción del lugar de la fotografía donde no hay filtración o acumulación de lixiviados.

Calle perimetral del lado oeste

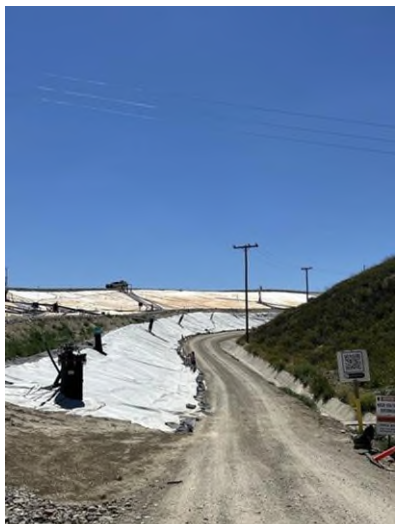
Foto 1

No

Descripción del lugar de la fotografía donde no hay filtración o acumulación de lixiviados.

Calle perimetral del lado norte

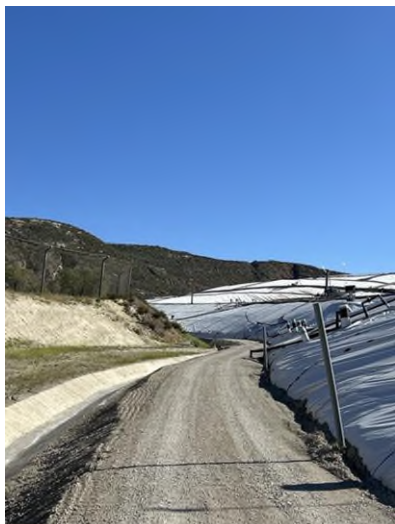
Foto 1

No

Descripción del lugar de la fotografía donde no hay filtración o acumulación de lixiviados.

Calle perimetral del lado oeste

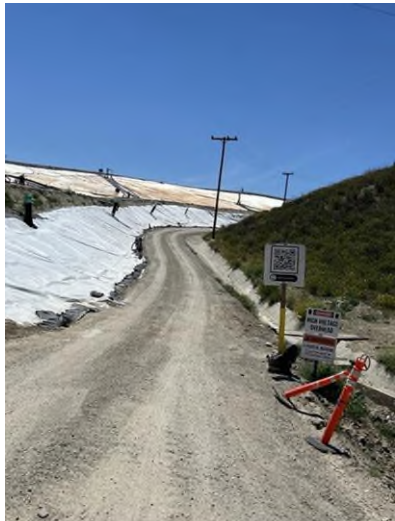
Foto 1

No

Descripción del lugar de la fotografía donde no hay filtración o acumulación de lixiviados.

Calle perimetral del lado norte

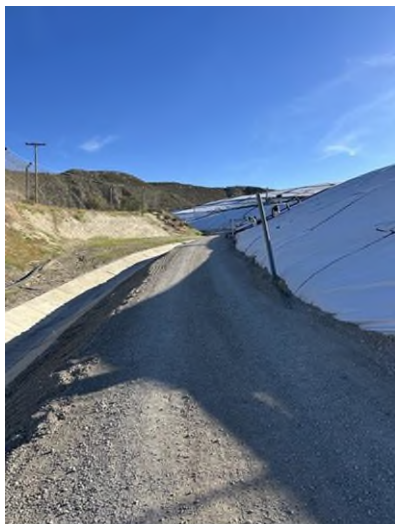
Foto 1

No

Descripción del lugar de la fotografía donde no hay filtración o acumulación de lixiviados.

Calle perimetral del lado oeste.

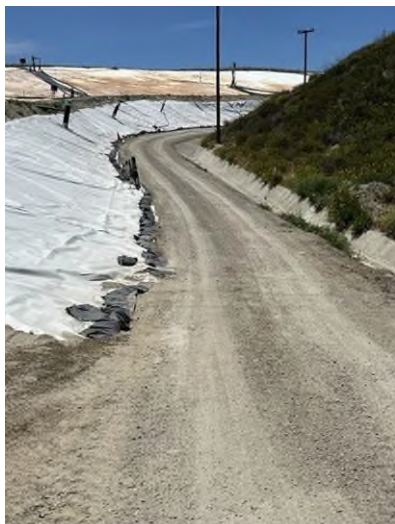
Foto 1

No

Descripción del lugar de la fotografía donde no hay filtración o acumulación de lixiviados.

Calle perimetral del norte.
