CHIQUITA CANYON

Ref.: Informe Semanal de Chiquita Canyon, LLC sobre la Documentación y el Seguimiento de Problemas con las Cubiertas y Resumen Mensual

4050 - Seguimiento de Fisuras y Grietas por Tensión en la Zona de Reacción de Chiquita

**RESUMEN DEL MONITOREO DE FISURAS Y GRIETAS POR TENSIÓN EN EL VERTEDERO DE CHIQUITA CANYON DE ABRIL DE 2025
CASTAIC, CALIFORNIA**

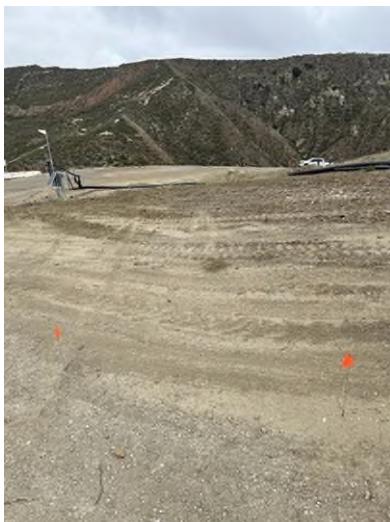
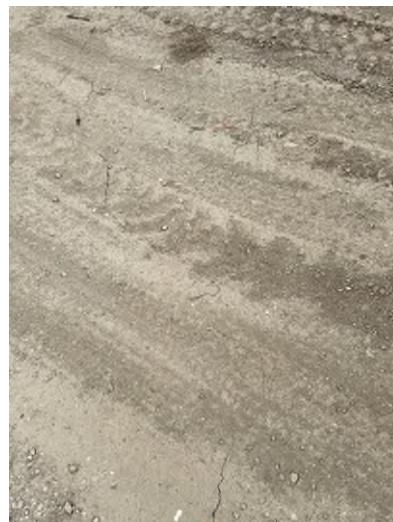
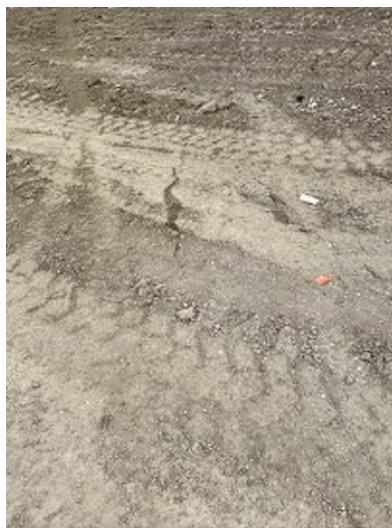
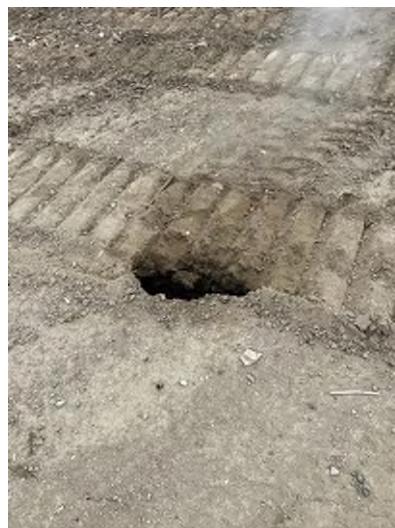
146

10 pies x 25 pies

Grande>4" de ancho

Se abrió más al pasar el camión oruga

Extra pequeña <0.5" de alto

Noroeste a Sudeste

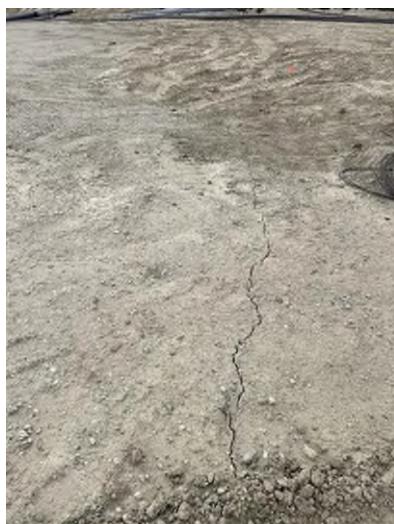
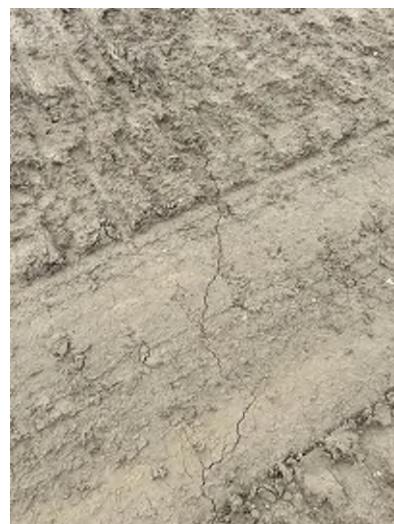
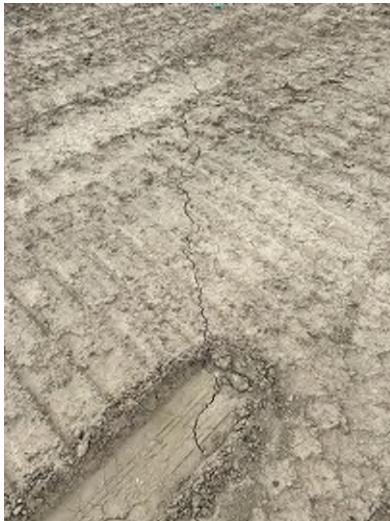
147

35 pies x 30 pies

Pequeña 0.5-2" de ancho

Extra pequeña <0.5" de alto

Noroeste a Sudeste

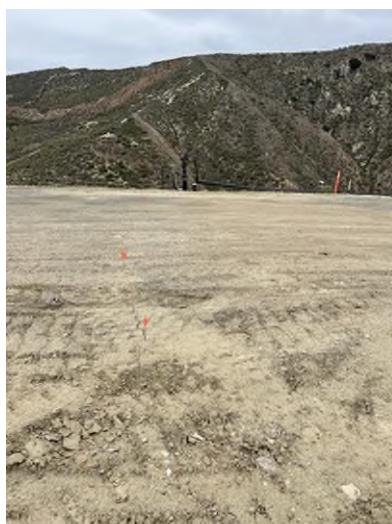
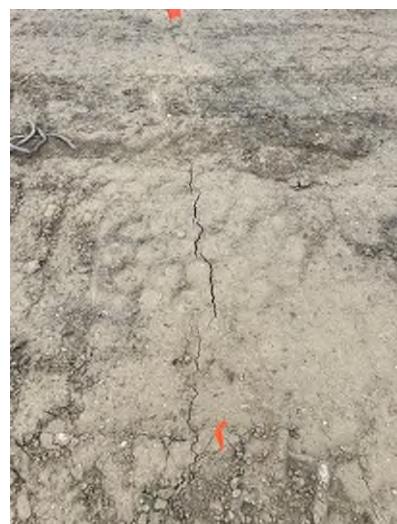
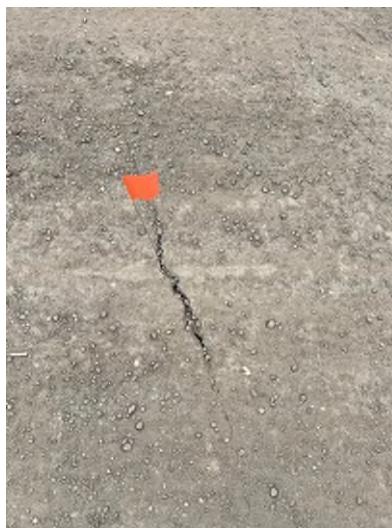
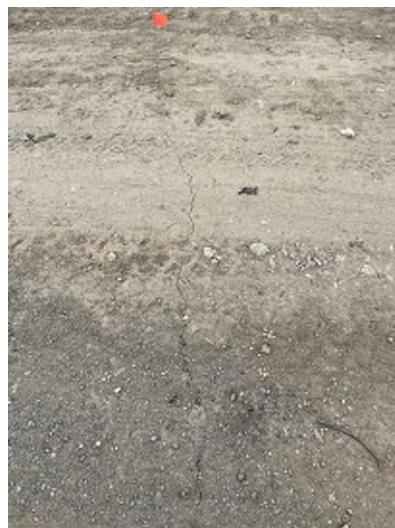
146

15 pies x 40 pies

Pequeña 0.5-2" de ancho

Extra pequeña <0.5" de alto

Noroeste a Sudeste

Se roció la zona con agua y se pasó el camión oruga.

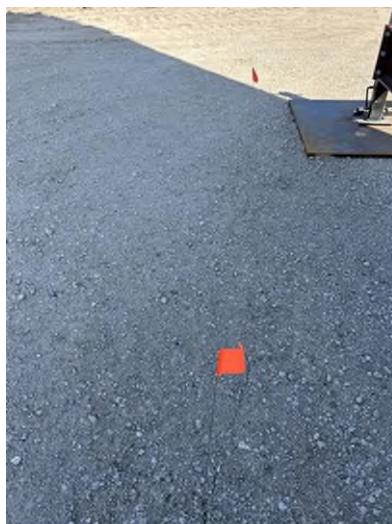
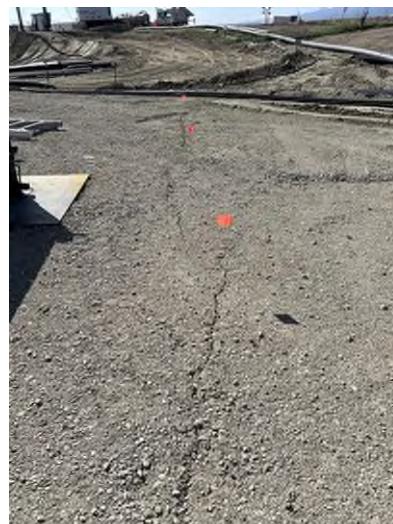
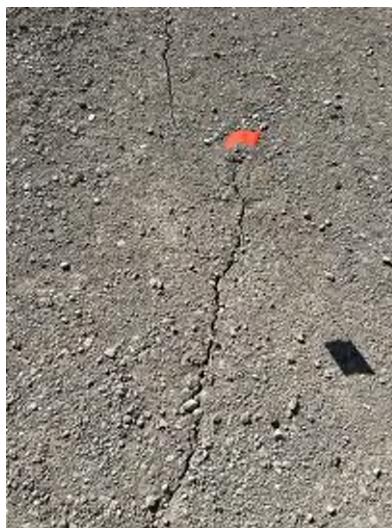
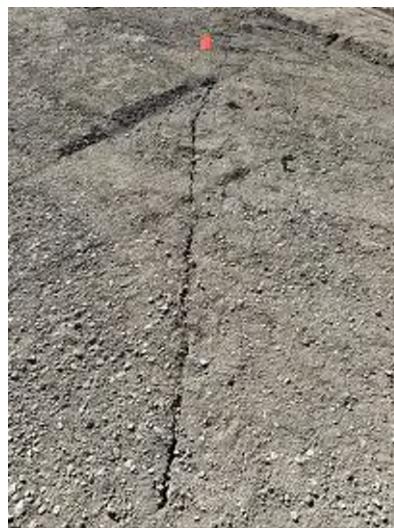
147

40 pies

Pequeña 0.5-2" de ancho

Extra pequeña <0.5" de alto

Noroeste a Sudeste

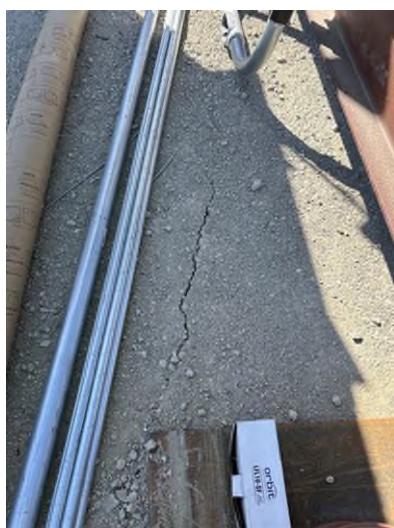
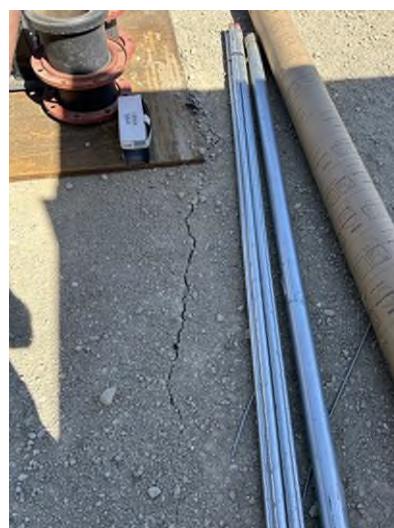
147

4 pies

Compensación Horizontal (ancho)	Extra Pequeña <0.5 de ancho
Compensación Vertical (alto)	Extra pequeña <0.5" de alto
Orientación (dirección)	Norte a Sur

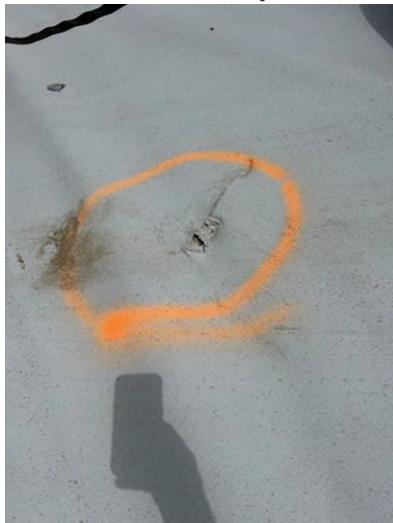
Foto 1

Se encontró el 5/5/25 1:09pm en la Cuadrícula 201

Debe soldarse por extrusión una pinchadura de la cubierta.

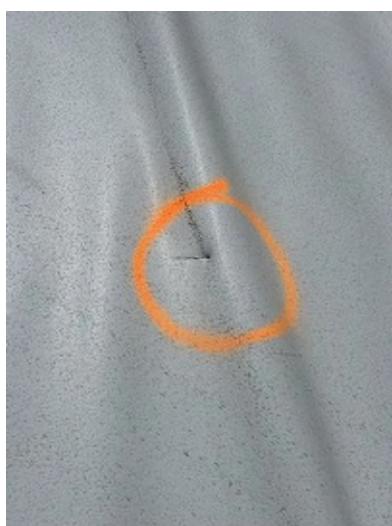
Foto 4

Se encontró el 5/5/25 1:15pm en la Cuadrícula 201

Debe soldarse por extrusión una pinchadura de la cubierta.

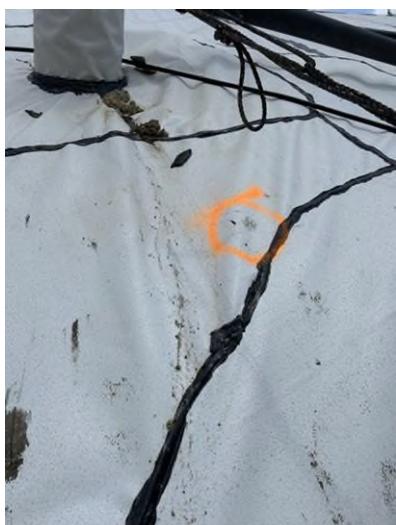
Foto 7

Se encontró el 5/5/25 1:20pm en la Cuadrícula 201

Debe soldarse por extrusión una pinchadura de la cubierta.

Descripción de la obra de reparación	Se encintó con sello flexible al descubrirse el 5/5/25. Las reparaciones permanentes se completaron por soldadura por extrusión el 6/5/25.
Fecha y hora de la reparación (dentro de las 2 horas)	5 de mayo de 2025 a las 1:21 PM PDT
¿Se requieren otras reparaciones permanentes?	No
Inestabilidad debajo de la cubierta	
¿Hay áreas anómalas (inusuales o inesperadas) de daño o deformación de la cubierta que pudieran indicar una inestabilidad subyacente?	No
¿Hay algún indicio de grieta por tensión pendiente abajo en la parte superior de la pendiente o protuberancias en o cerca del talud de la pendiente?	No
¿Hay algún movimiento de equipos que penetre verticalmente en la cubierta (ej. inclinación)?	No
