**CHIQUITA CANYON**  
*Una Empresa de Waste Connections*

**Ref.: Informe de Inspección Semanal de Lixiviado de Chiquita Canyon, LLC sobre el  
Orden de Depuración Estipulado (Caso No. 6177-4), Condición 27(c)**

# **4050 - Inspección de Filtraciones/Acumulaciones de Lixiviados de Chiquita**

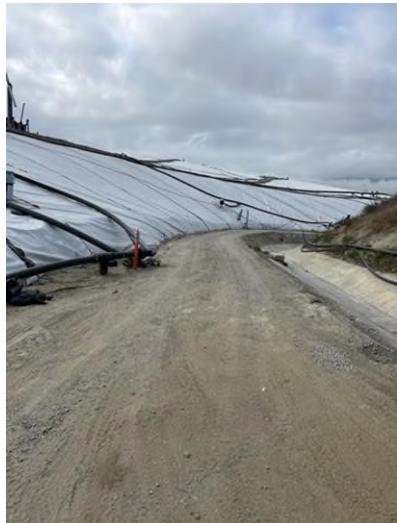
Foto 1

No

Calle perimetral del lado oeste.

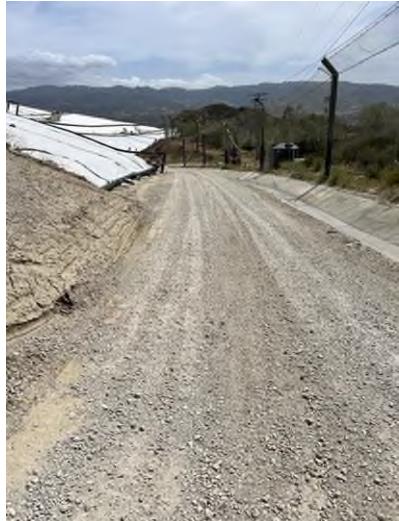
Foto 1

No

Calle perimetral del lado oeste.

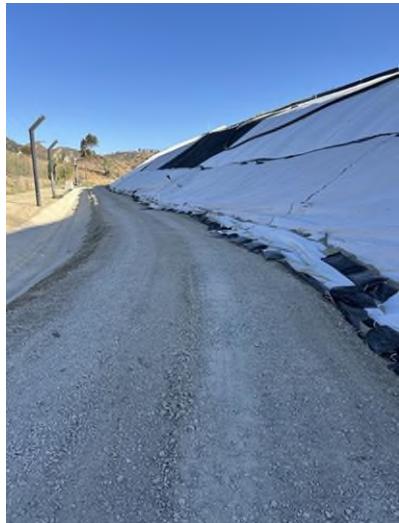
Foto 1

No

Calle perimetral del lado oeste.

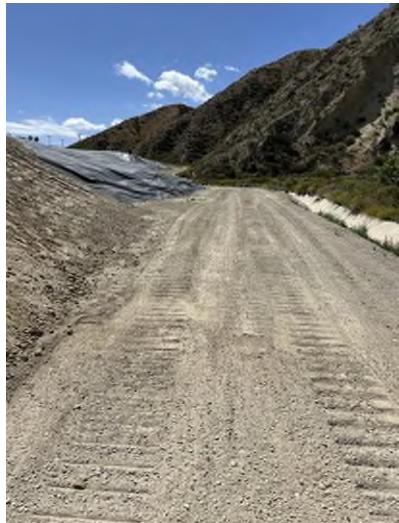
Foto 1

No

Calle perimetral del norte.

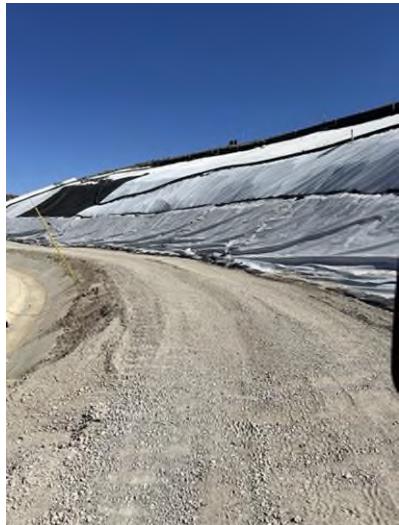
Foto 1

No

Calle perimetral del lado oeste.

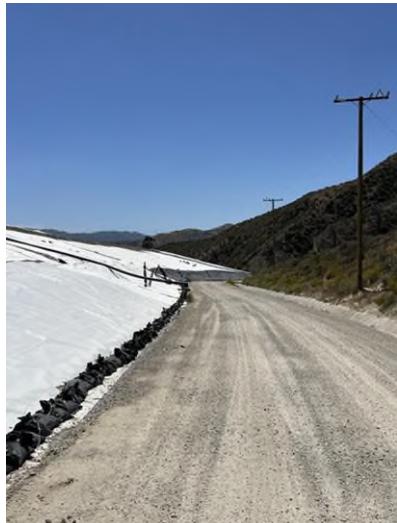
Foto 1

No

Calle perimetral del norte.

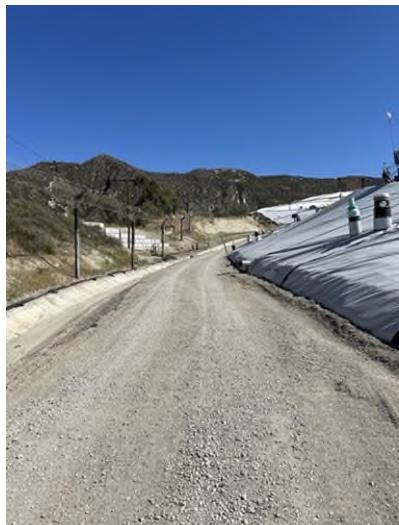
Foto 1

No

Calle perimetral del lado oeste

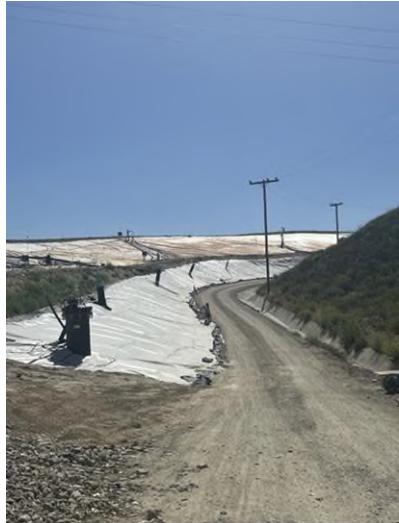
Foto 1

No

Calle perimetral del lado norte

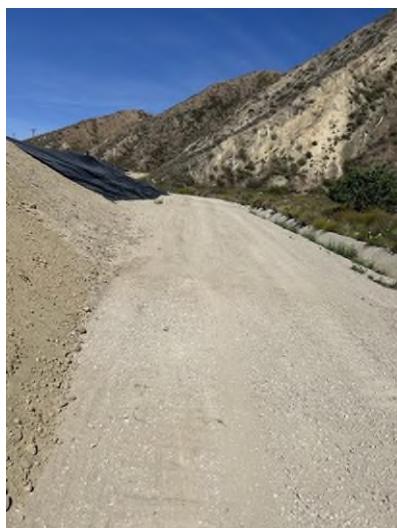
Foto 1

No

Calle perimetral del norte

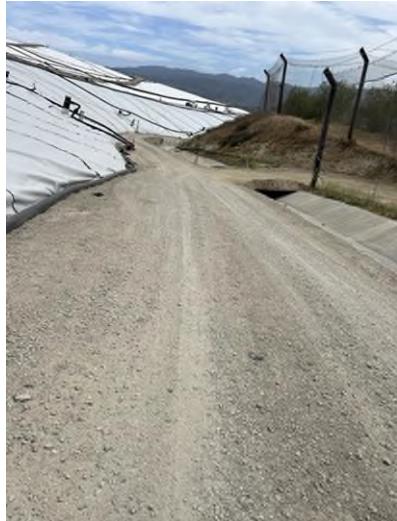
Foto 1

No

Calle perimetral del lado oeste

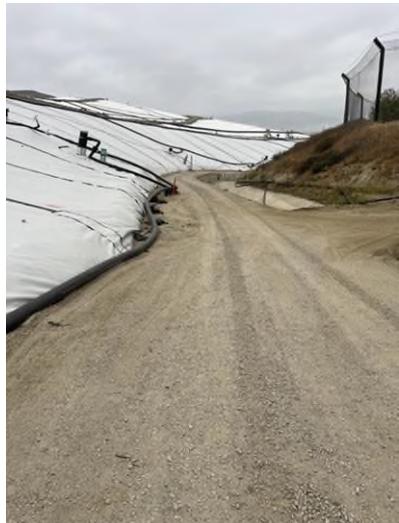
Foto 1

No

Calle perimetral del lado oeste.

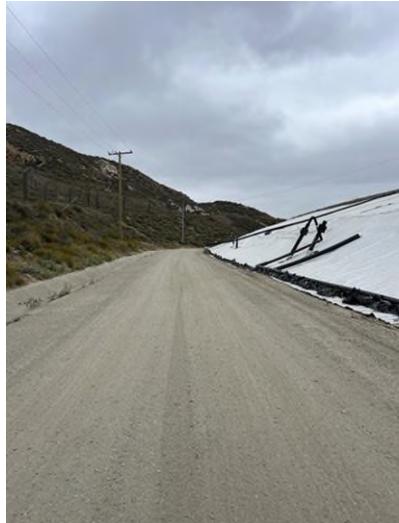
Foto 1

No

Calle perimetral del norte.

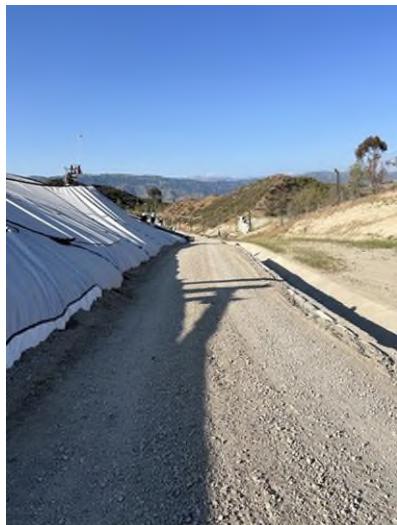
Foto 1

No

Calle perimetral del lado oeste.

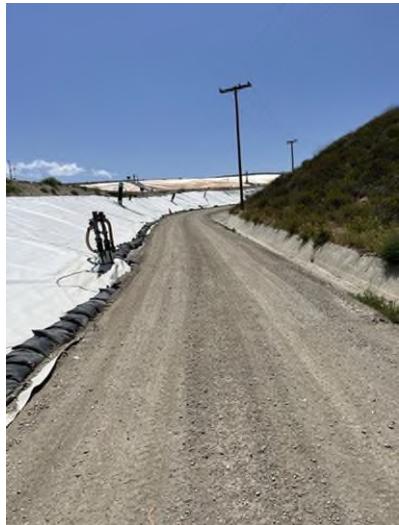
Foto 1

No

Calle perimetral del norte.
