CHIQUITA CANYON

Ref.: Informe Semanal de Chiquita Canyon, LLC sobre la Documentación y el Seguimiento de Problemas con las Cubiertas

4050 - Seguimiento de Fisuras y Grietas por Tensión en la Zona de Reacción de Chiquita

12 de mayo de 2025 / Tom Roe

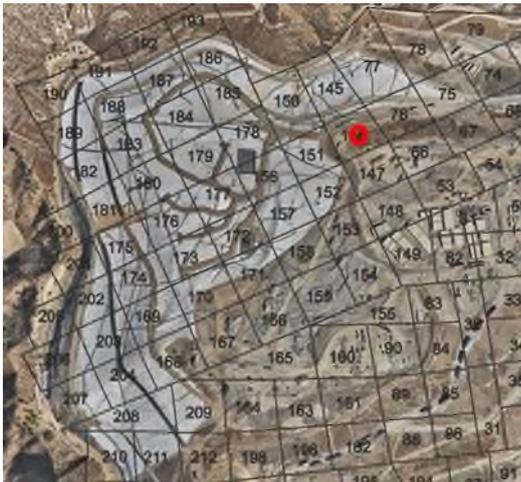
146

¿Se Encontraron Fisuras o Grietas por Tensión?

Sí

Utilizando la imagen adjunta, anote todas las áreas en las que los inspectores identificaron una fisura o grieta por tensión.

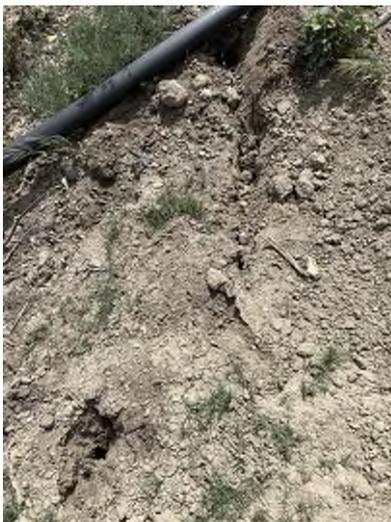
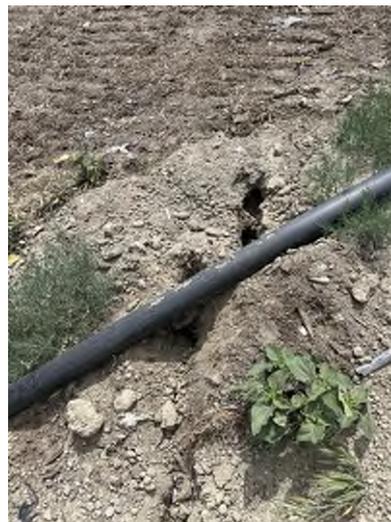
Longitud de la grieta (en pies) o zona que contiene múltiples grietas (pies x pies)

10 pies

Compensación Horizontal (ancho)	Grande >4" de ancho
Compensación Vertical (alto)	Extra pequeña <0.5" de alto
Orientación (dirección)	Noroeste a Sudeste
Lugar	Castaic CA 91384 Estados Unidos (34.4357492795146, -118.64667400956077)
¿La Fisura o Grita se reparó? Si se reparó, agregue una fotografía y la descripción de las reparaciones realizadas	Sí

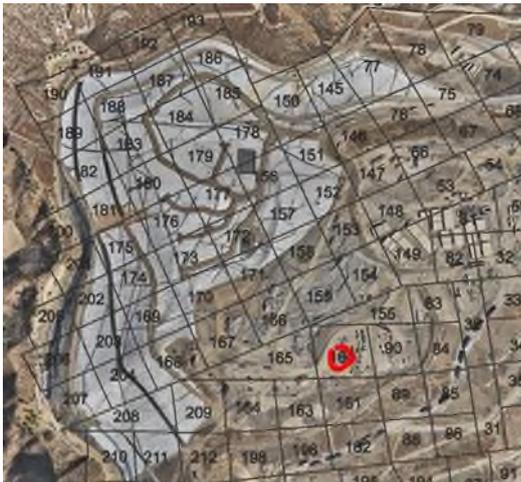
160

¿Se Encontraron Fisuras o Grietas por Tensión?

Sí

Utilizando la imagen adjunta, anote todas las áreas en las que los inspectores identificaron una fisura o grieta por tensión.

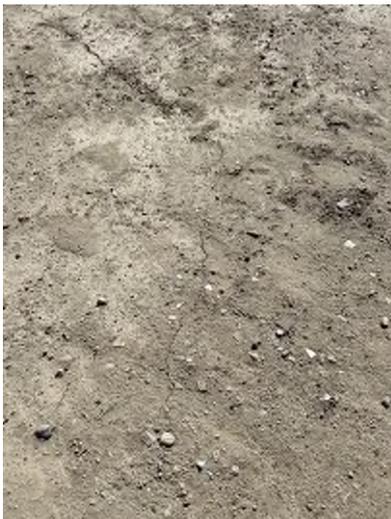
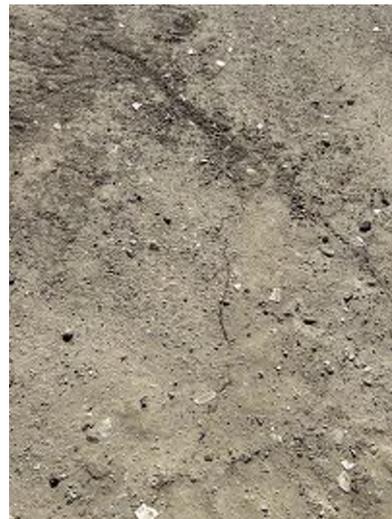
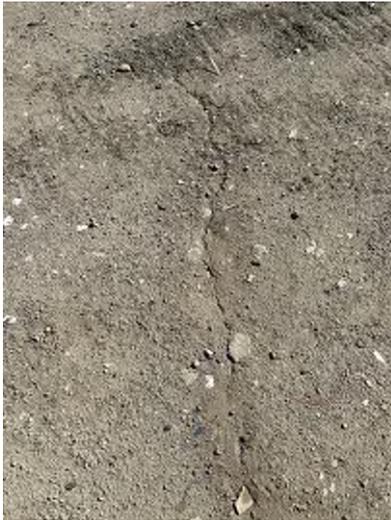
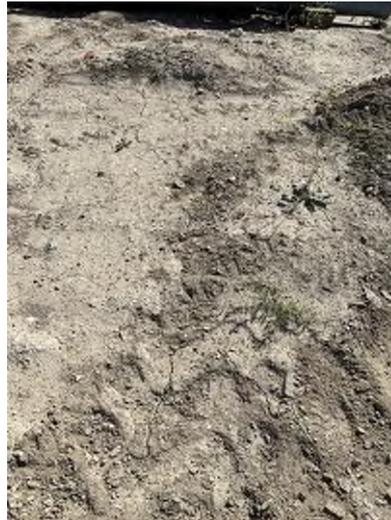
Longitud de la grieta (en pies) o zona que contiene múltiples grietas (pies x pies)

40 pies x 20 pies

Compensación Horizontal (ancho)

Extra Pequeña <0.5 de ancho

Compensación Vertical (alto)

Extra pequeña <0.5" de alto

Orientación (dirección)

Norte a Sur

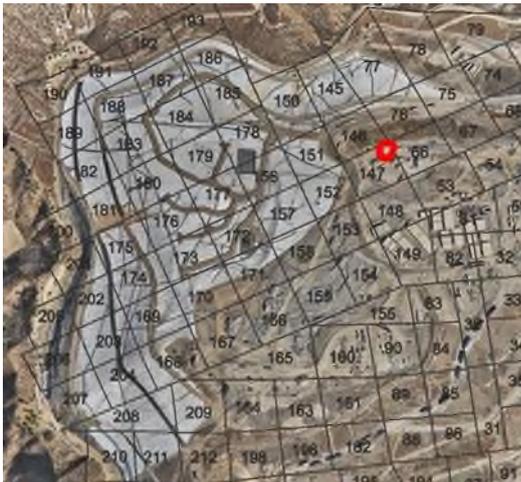
147

¿Se Encontraron Fisuras o Grietas por Tensión?

Sí

Utilizando la imagen adjunta, anote todas las áreas en las que los inspectores identificaron una fisura o grieta por tensión.

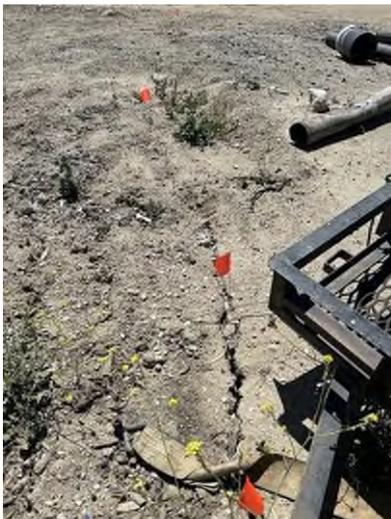
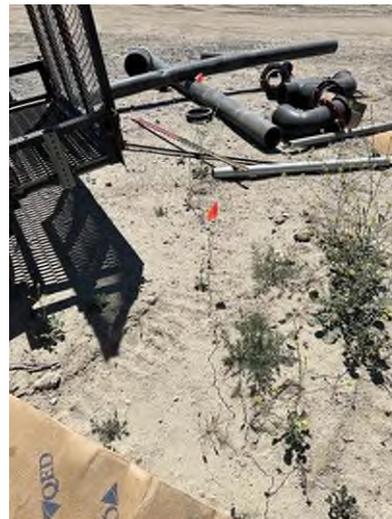
Longitud de la grieta (en pies) o zona que contiene múltiples grietas (pies x pies)

Área de 15 pies x 8 pies

Compensación Horizontal (ancho)	Pequeña 0.5-2" de ancho
Compensación Vertical (alto)	Extra pequeña <0.5" de alto
Orientación (dirección)	Noroeste a Sudeste
Lugar	Valencia CA 91355 Estados Unidos (34.43414606061268, -118.6395523713432)
¿La Fisura o Grita se reparó? Si se reparó, agregue una fotografía y la descripción de las reparaciones realizadas	Sí
