**Ref.: Informe de Inspección Semanal de Lixiviado de Chiquita Canyon, LLC sobre el
Orden de Depuración Estipulado (Caso No. 6177-4), Condición 27(c)**

4050 - Inspección de Filtraciones/Acumulaciones de Lixiviados de Chiquita

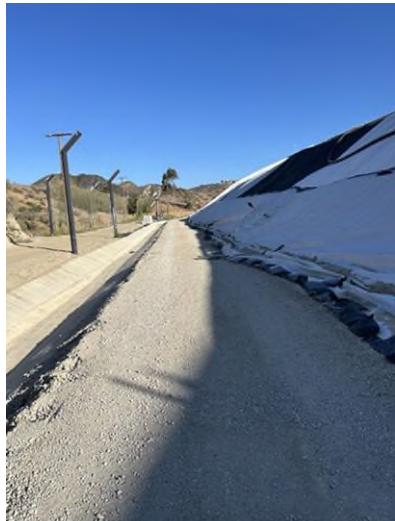
Foto 1

No

Calle perimetral del norte.

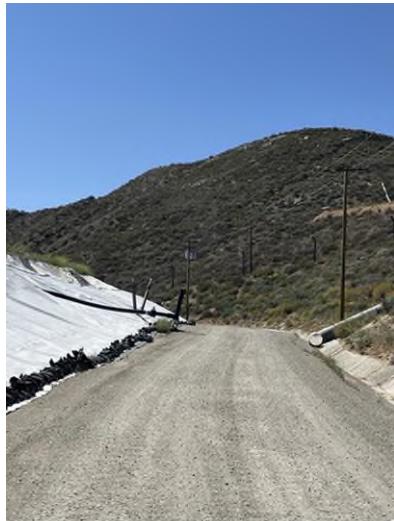
Foto 1

No

Calle perimetral del norte.

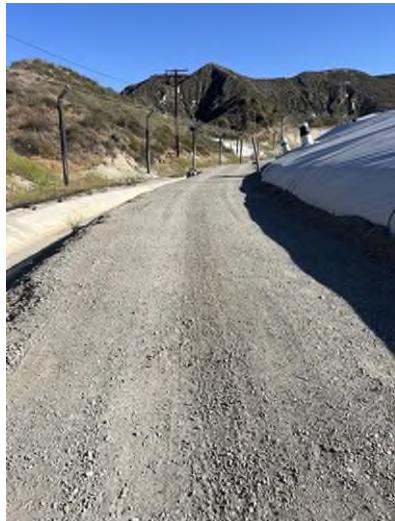
Foto 1

No

Calle perimetral del lado oeste.

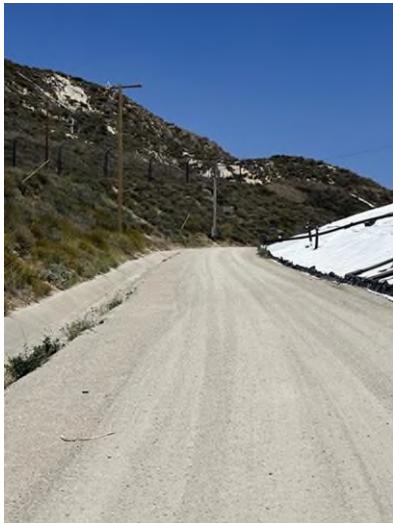
Foto 1

No

Calle perimetral del norte.

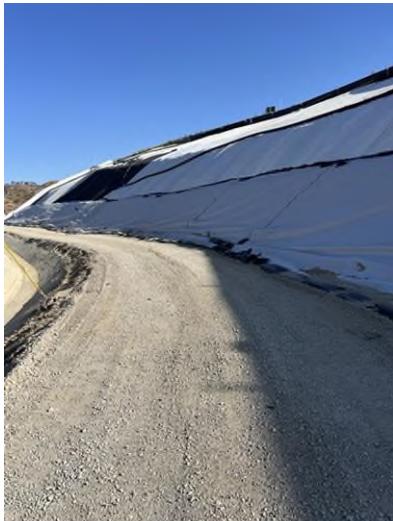
Foto 1

No

Calle perimetral del lado oeste.

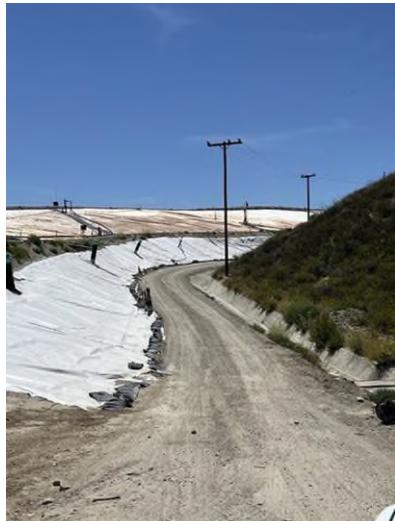
Foto 1

No

Calle perimetral del norte.

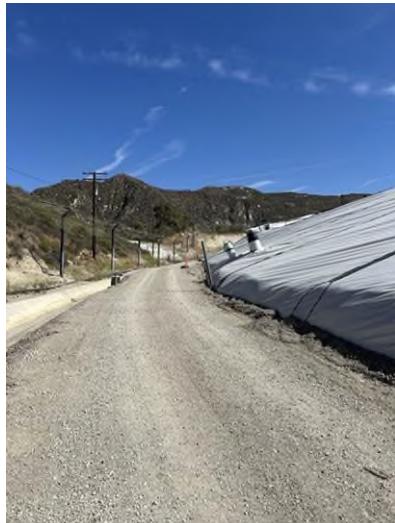
Foto 1

No

Calle perimetral del lado oeste

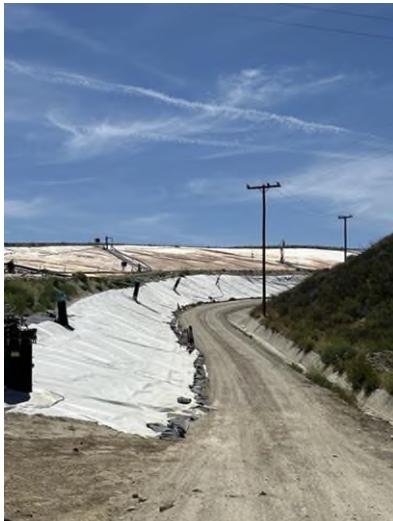
Foto 1

No

Calle perimetral del lado norte

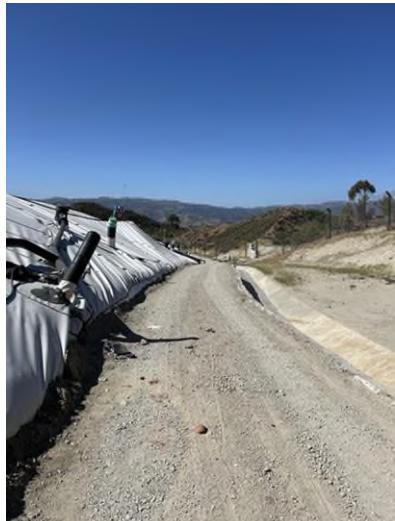
Foto 1

No

Calle perimetral del lado oeste

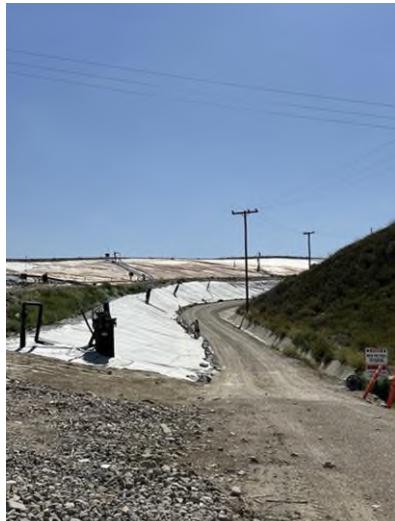
Foto 1

No

Calle perimetral del lado norte

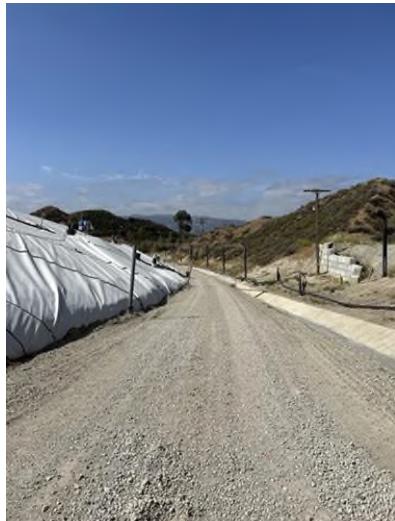
Foto 1

No

Calle perimetral del lado oeste

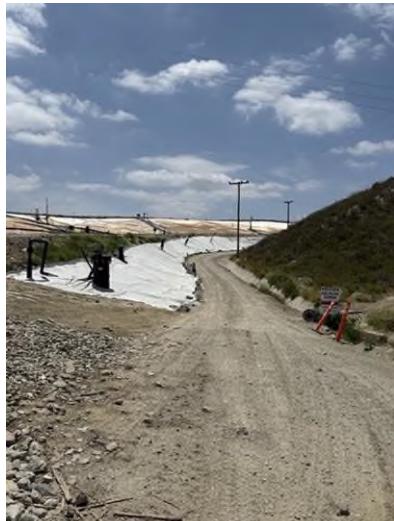
Foto 1

No

Calle perimetral del lado norte

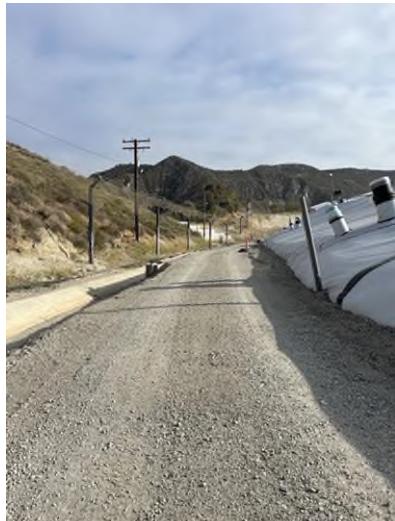
Foto 1

No

Calle perimetral del lado oeste.

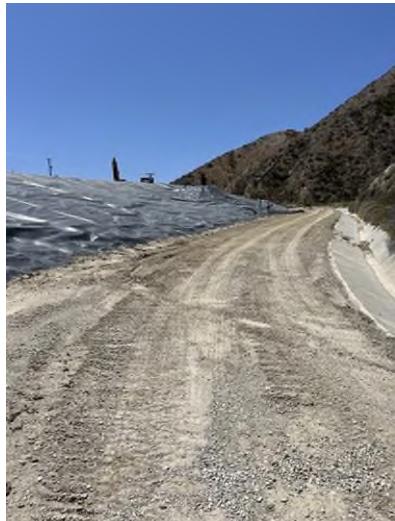
Foto 1

No

Calle perimetral del norte.
