CHIQUITA CANYON

Ref.: Informe Semanal de Chiquita Canyon, LLC sobre la Documentación y el Seguimiento de Problemas con las Cubiertas

4050 - Seguimiento de Fisuras y Grietas por Tensión en la Zona de Reacción de Chiquita

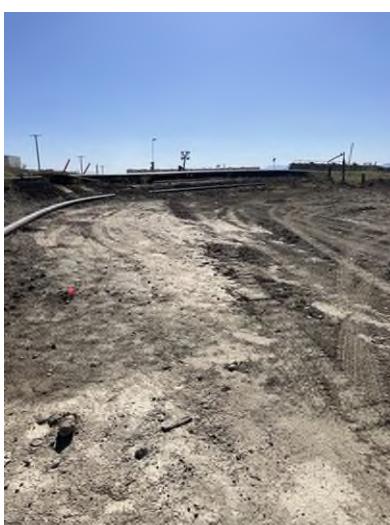
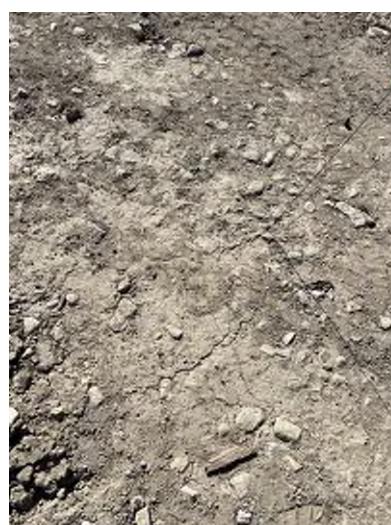
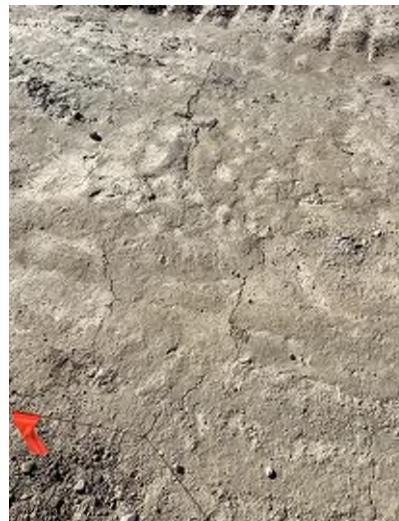
148

12 pies x 20 pies

Extra Pequeña <0.5 de ancho

Extra pequeña <0.5" de alto

Noroeste a Sudeste

Las grietas se reconocieron

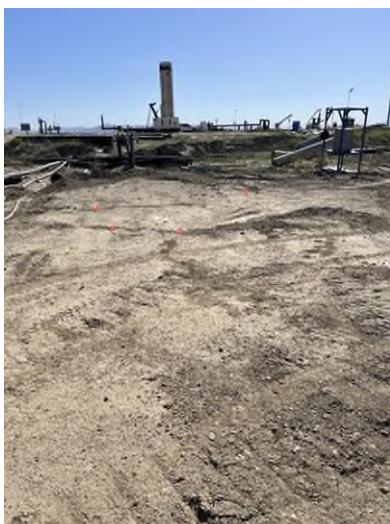
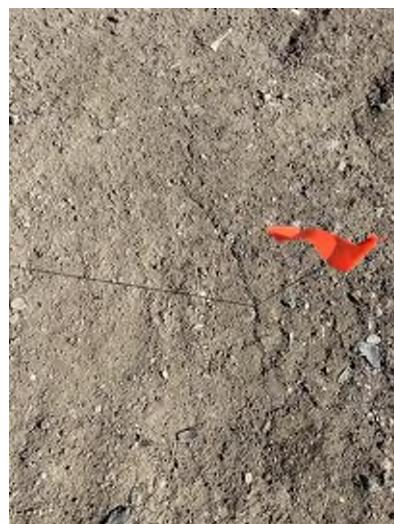
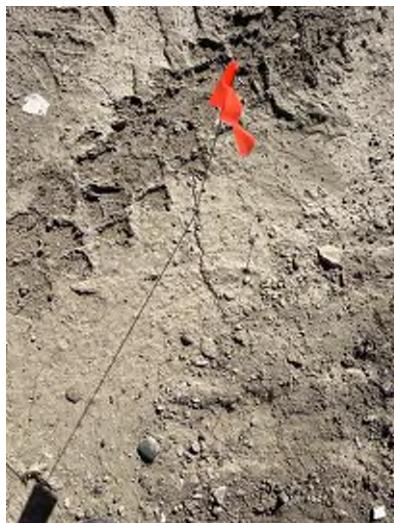
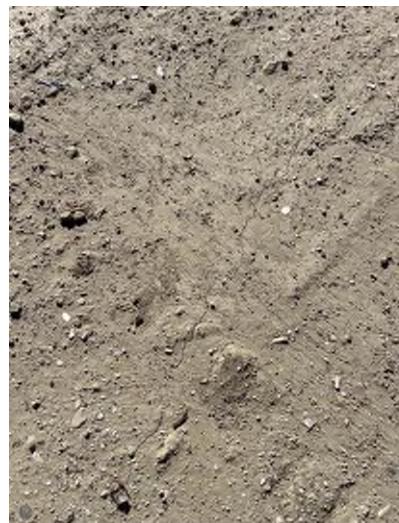
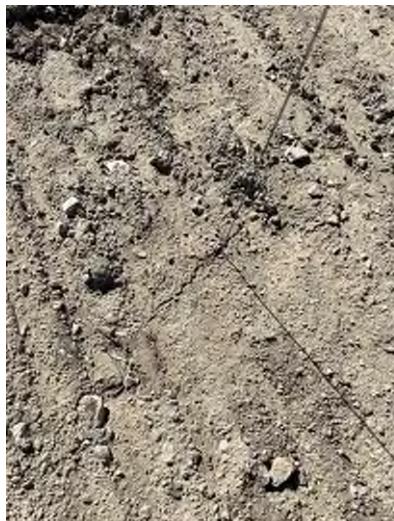
160

25 pies x 35 pies

Extra Pequeña <0.5 de ancho

Extra pequeña <0.5" de alto

Noroeste a Sudeste

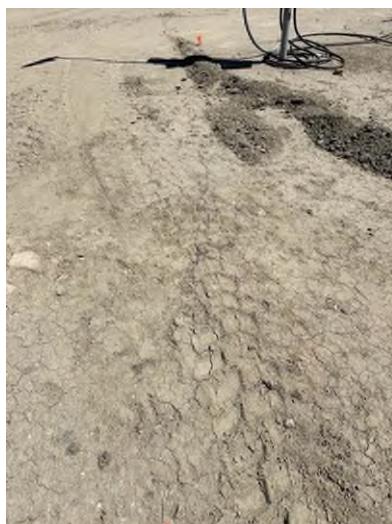
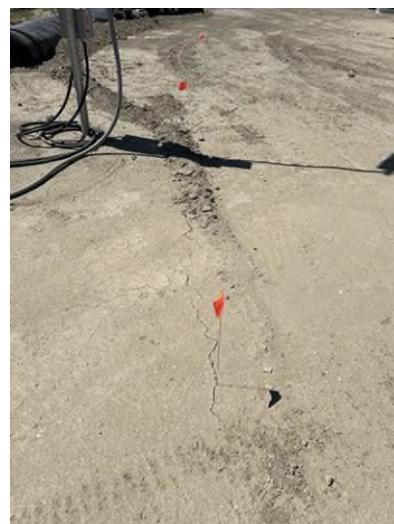
160

16 pies

Compensación Horizontal (ancho)	Extra Pequeña <0.5 de ancho
Compensación Vertical (alto)	Extra pequeña <0.5" de alto
Orientación (dirección)	Norte a Sur

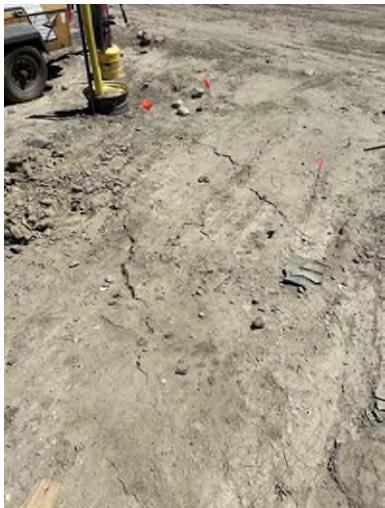
Foto 4

149

Área de 5 pies x 5 pies

Pequeña 0.5-2" de ancho

Extra pequeña <0.5" de alto

Norte a Sur

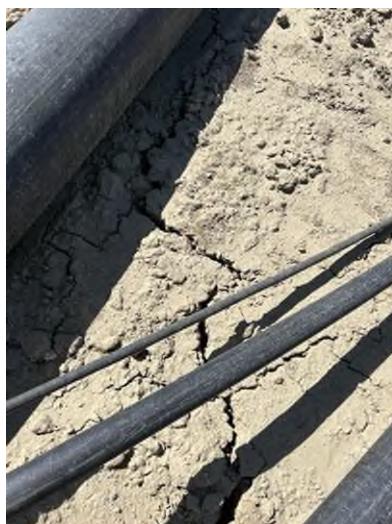
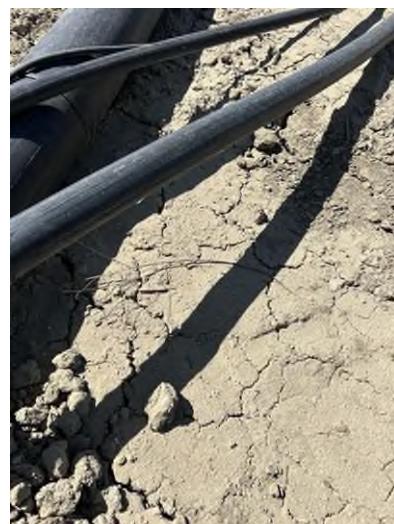
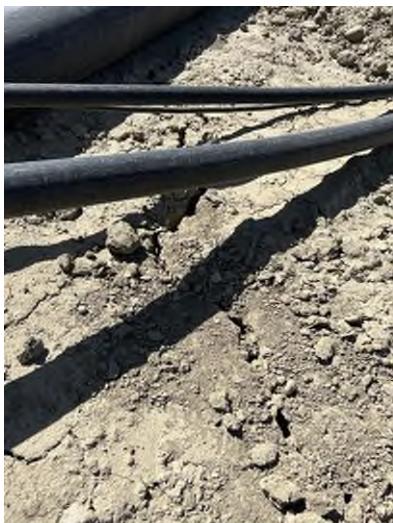
146

Área de 6 pies x 4 pies

Pequeña 0.5-2" de ancho

Extra pequeña <0.5" de alto

Noroeste a Sudeste

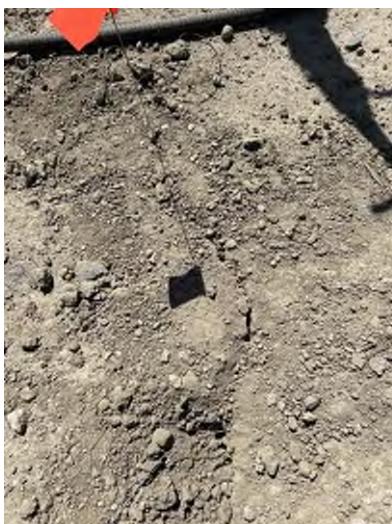
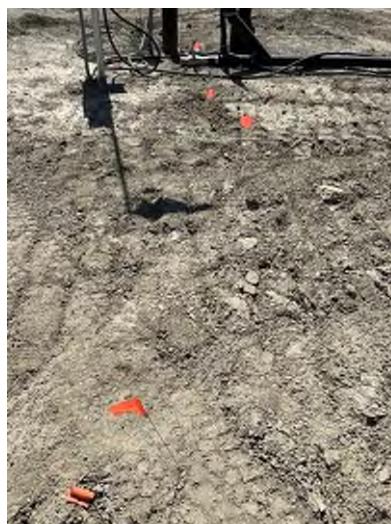
147

7 pies

Extra Pequeña <0.5 de ancho

Extra pequeña <0.5" de alto

Noroeste a Sudeste

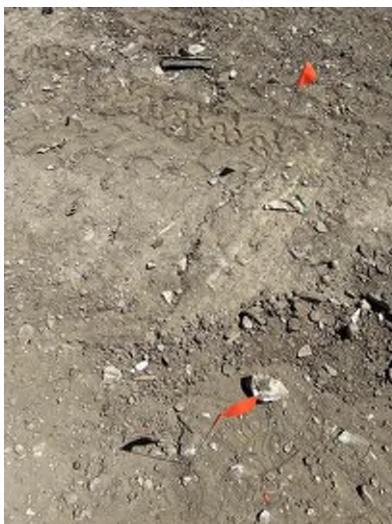
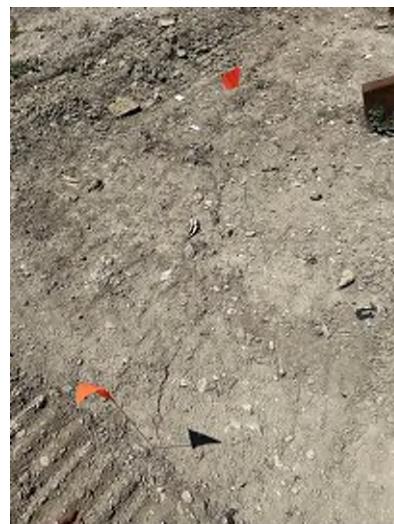
5 pies

Extra Pequeña <0.5 de ancho

Extra pequeña <0.5" de alto

Noreste a Sudoeste

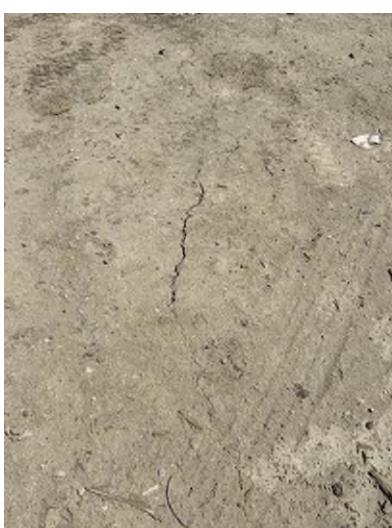
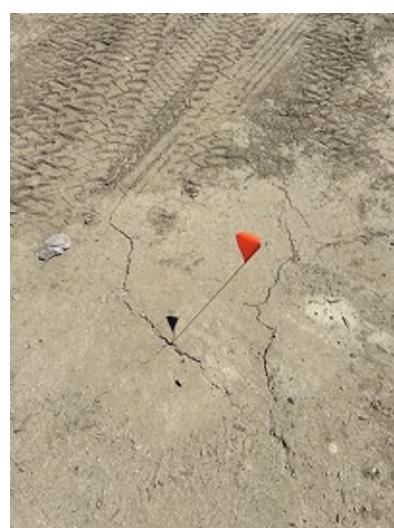
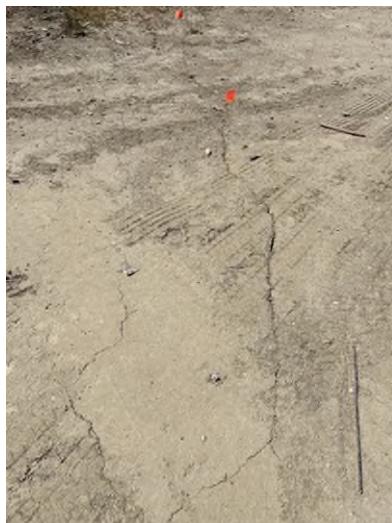
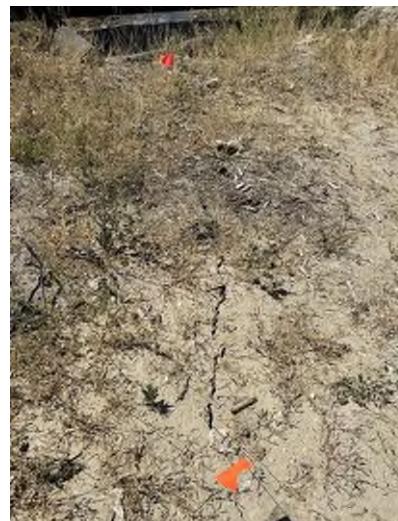
164

Área de 9 pies x 20 pies

Pequeña 0.5-2" de ancho

Extra pequeña <0.5" de alto

Noreste a Sudoeste

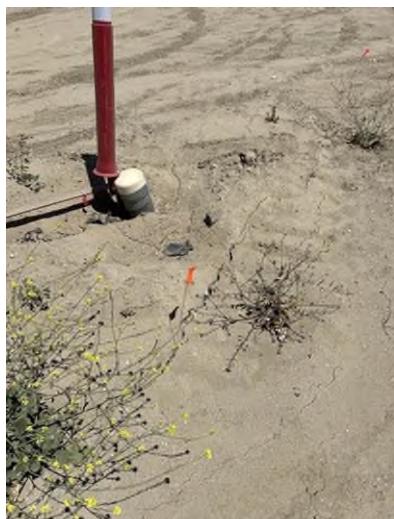
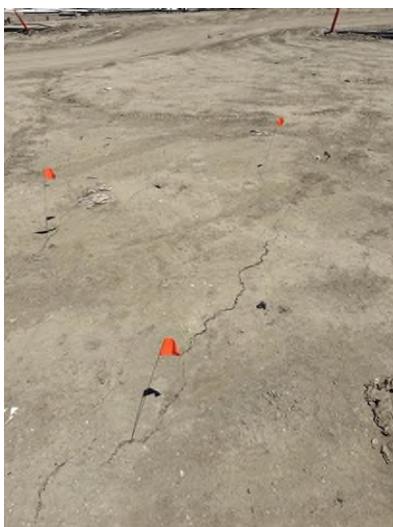
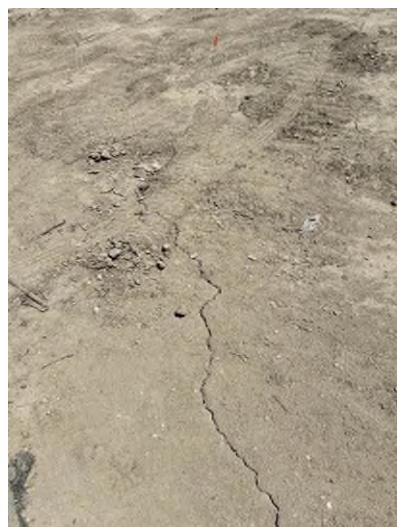
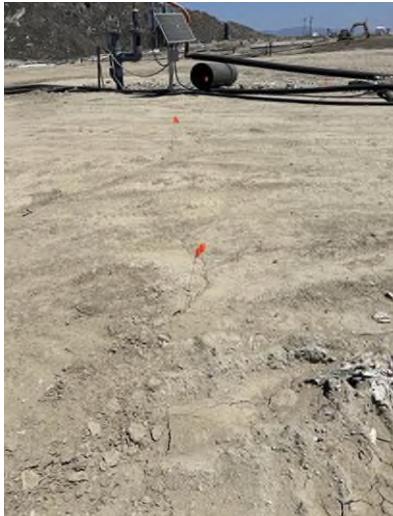
164

Área de 20 pies x 25 pies

Pequeña 0.5-2" de ancho

Extra pequeña <0.5" de alto

Noreste a Sudoeste

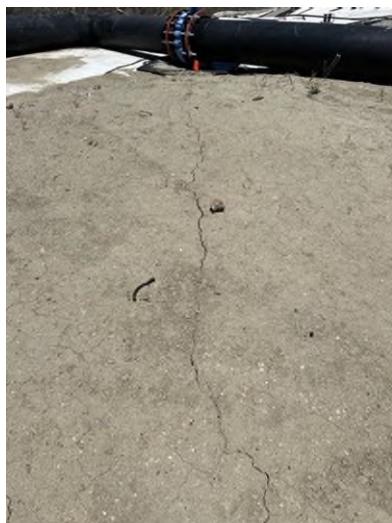
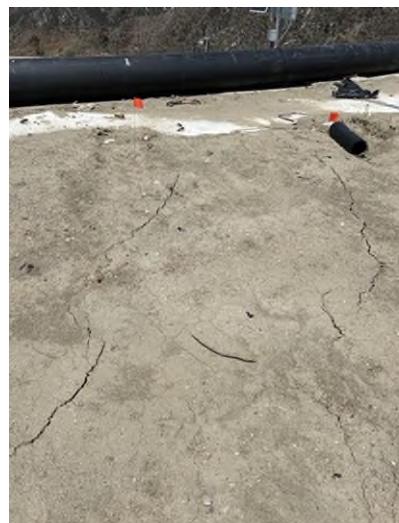
170

Área de 10 pies x 10 pies

Extra Pequeña <0.5 de ancho

Extra pequeña <0.5" de alto

Noroeste a Sudeste

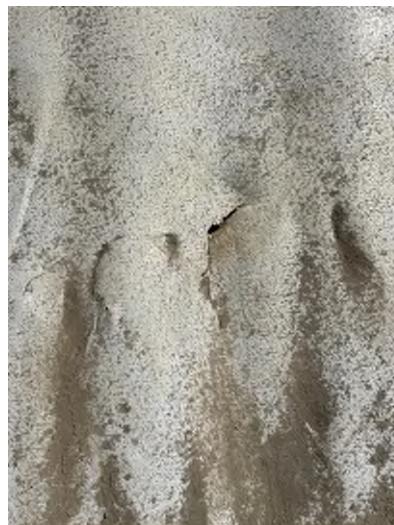
Foto 1

Se encontró el 19/5 a las 9:29 am en la cuadrícula 78.

Debe soldarse por extrusión un desgarro de la cubierta emparcharse/soldarse por extrusión.

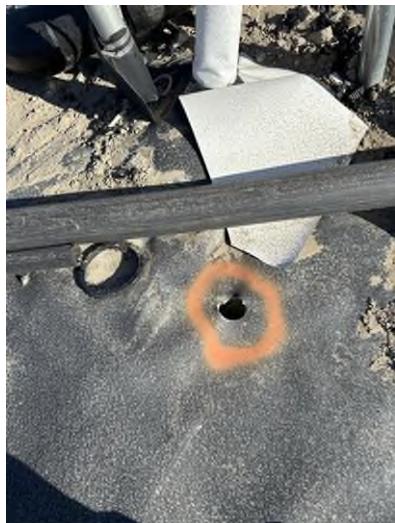
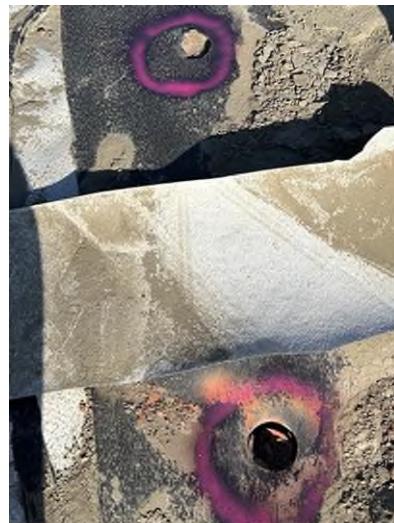
Se encontró el 20/5/25 a las 7:45am. Cuadrícula 75/76

Se tuvieron que emparchar 3 orificios que se movieron y se soldaron por extrusión.
